UNIVERSIDAD NACIONAL AUTÓNOMA DE MÉXICO

FACULTAD DE INGENIERÍA

**Análisis del comportamiento de
escuelas de concreto en los sismos de
septiembre de 2017**

TESIS

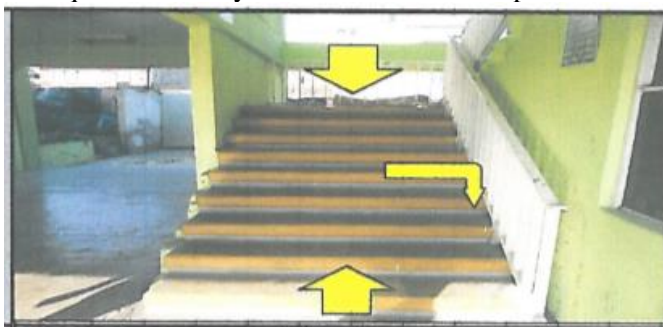
Escaleras externas variaciones - Cuando las escaleras se construyen como un cuerpo externo, la mayoría de las veces se da de forma muy variada, adecuando al espacio y niveles de terreno distintos. Algunas fotos demuestran que la calidad y manera de solucionar puede no ser la ideal (fig. 3.2).

Figura 3.2 - Ejemplo de escaleras no construidas de acuerdo con los prototipos.

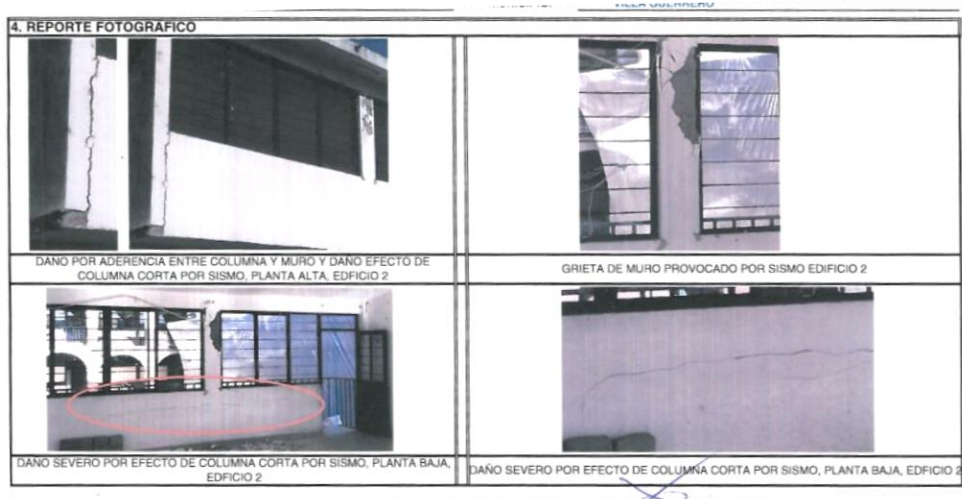
Muros - Existe diferencia entre la altura de muro de ventanas y la colocación de la cancelería, lo que puede poner en riesgo el comportamiento de la estructura. Otra diferencia es la deficiencia en el desligue o separación de los muros no estructurales como lo señalan los planos de los prototipos y lo que se construyó (fig. 3.3).

Figura 3.3 - Daños por la deficiencia en el desligue de muros no estructurales.

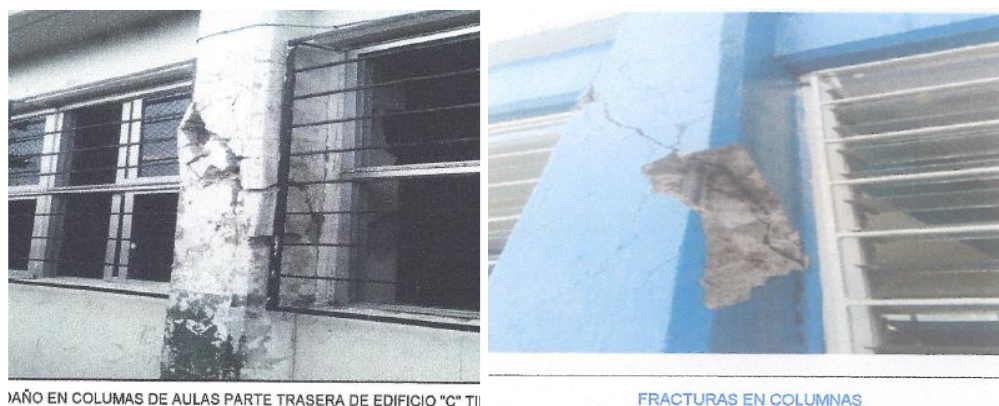
Falla por cortante por efectos de columna corta - Este tipo de falla se presentó principalmente en las columnas junto a ventanas. Se produjo por la concentración de la fuerza cortante actuante en aquellas columnas en las cuales la interacción entre los muretes bajo ventana y las columnas restringieron la altura en la que se pueden deformar. Este tipo de efecto produce grietas inclinadas de cortante sensiblemente a 45° (fig. 3.23). En las estructuras de marcos de concreto, el mecanismo deseado de falla la formación de articulaciones plásticas por flexión en vigas, por lo que la falla de las columnas por efecto de la fuerza cortante no debe ocurrir. Este efecto puede evitarse respetando las separaciones entre los muretes y las columnas indicadas en los detalles de los prototipos. Este tipo de falla se debió a errores constructivos ya que no interpretó y construyó como lo especifican los planos.

Figura 3.23 - Efecto de columna cortas en escuelas de concreto.

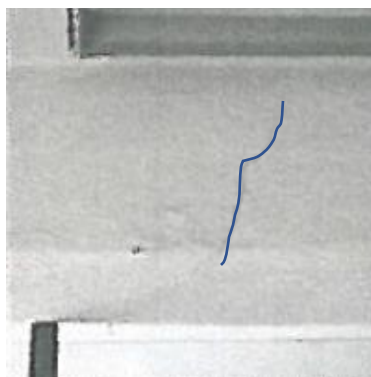
Agrietamiento inclinado en vigas provocado por fuerza cortante - Este tipo de grietas aparecieron con una inclinación de aproximadamente 45° en las caras laterales de las vigas, son resultado de la contribución del concreto a la fuerza cortante que se ha alcanzado, produciéndose el agrietamiento por tensión diagonal (fig. 3.24). La resistencia a la fuerza cortante en un elemento de concreto depende en gran medida de la calidad del concreto y del peralte de la viga. Si la grieta es mayor, la resistencia depende de la separación de estribos utilizada. El detallado de los estribos en vigas y columnas fue uno de los cambios significativos en los reglamentos después de 1985.

Figura 3.24 - Falla por fuerza cortante en vigas.

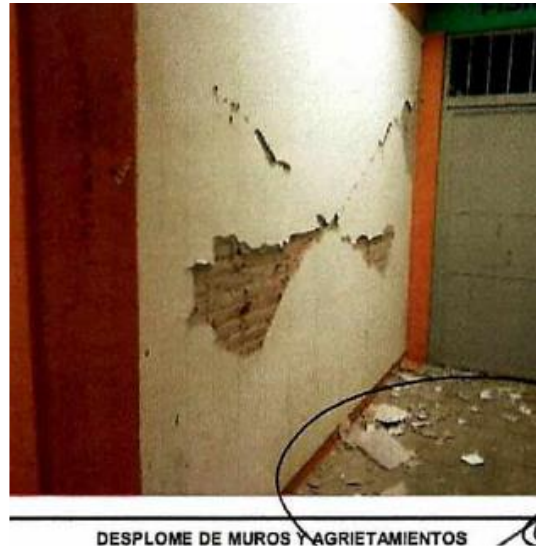
Falla por tensión diagonal en muros – El sistema estructural principal en las estructuras urbanas de concreto es de marcos rígidos y en algunos casos con muros de concreto. Sin embargo, el mayor porcentaje de daño para todos los prototipos urbanos de concreto se concentró en los muros y, muy probablemente, en mucha mayor medida en los muros de relleno de mampostería. La falla que se presentó fue por tensión diagonal (fig. 3.25). Si bien los muros divisorios de mampostería no forman parte del sistema estructural, el daño de éstos es inconveniente tanto por la posibilidad de dañar a los ocupantes como por los costos económicos de reponerlos. Esta falla se produce por la falta de una adecuada configuración estructural, métodos constructivos deficientes y, sobre todo, por la ausencia de elementos que desliguen los muros de la estructura principal, evitando así que los muros divisorios trabajen como muros diafragma tomando cargas laterales.

Figura 3.25 - Falla por tensión diagonal en muros de mampostería.

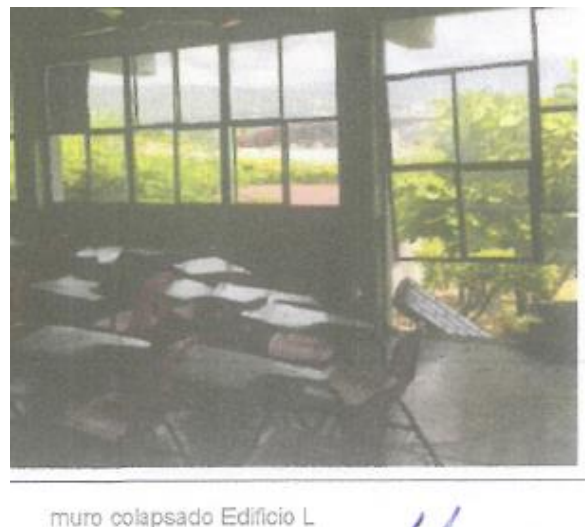
Falla fuera de plano- Otro tipo de falla asociado al conjunto de muros no estructurales que se observó, fue el asociado con la inestabilidad fuera de plano en los muros de mampostería (fig. 3.26). Este tipo de falla se produce por la falta de confinamiento que presentan estos.

Figura 3.26 - Fallas fuera de plano de muros de relleno y divisorios.

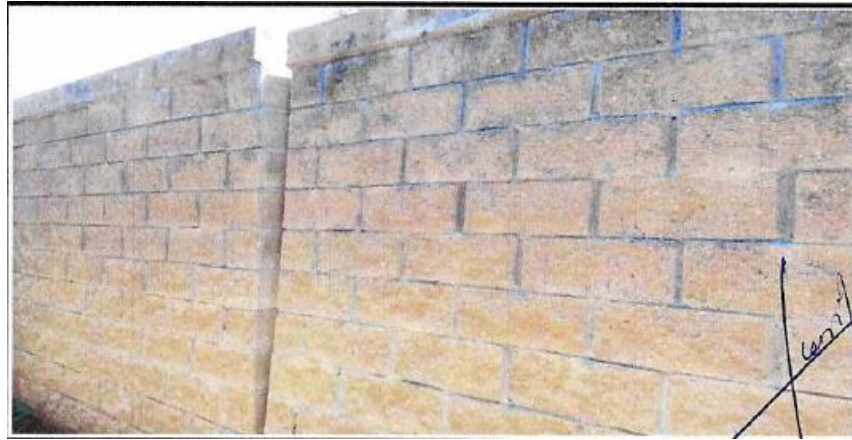
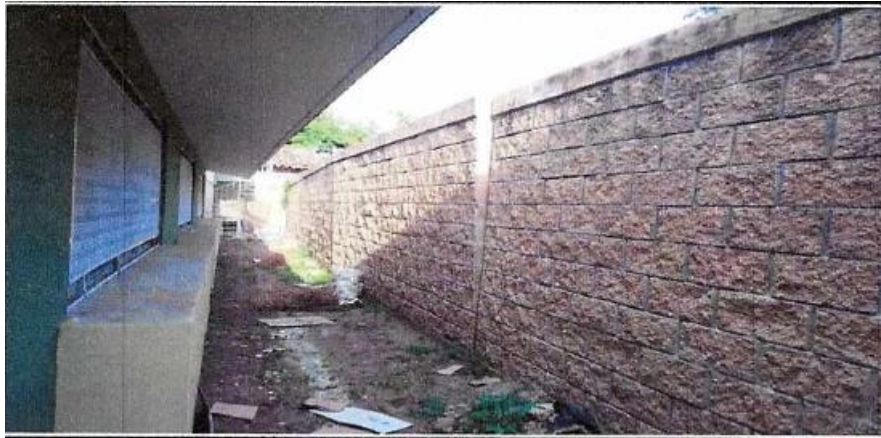
Figura 3.28 - Falla de bardas perimetrales por desplomo o inclinación.

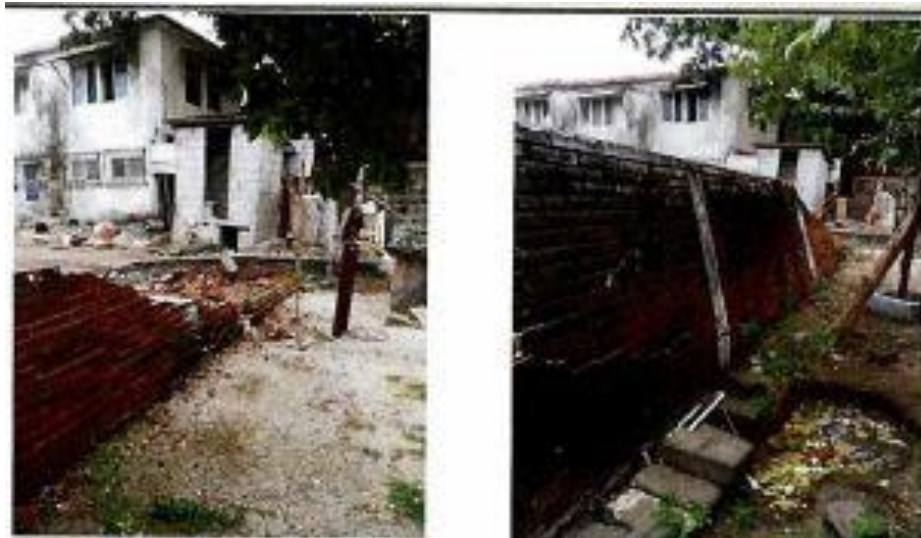
Figura 3.29 - Colapso parcial o total de bardas.

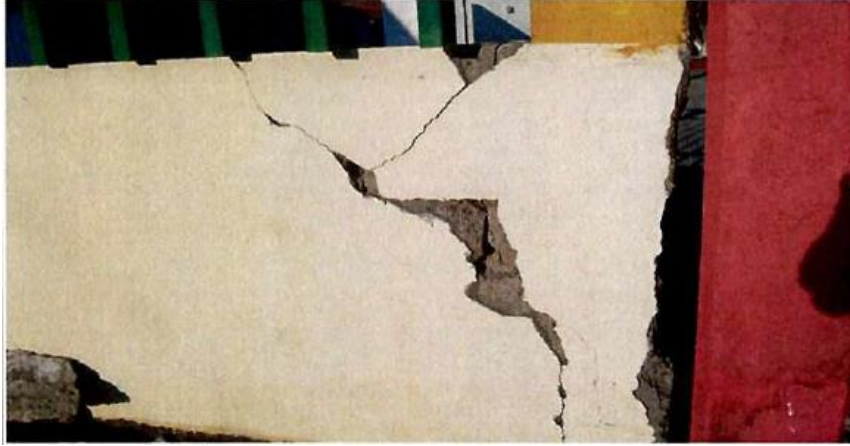
Figura 3.30 - Agrietamiento en el plano de bardas perimetrales.

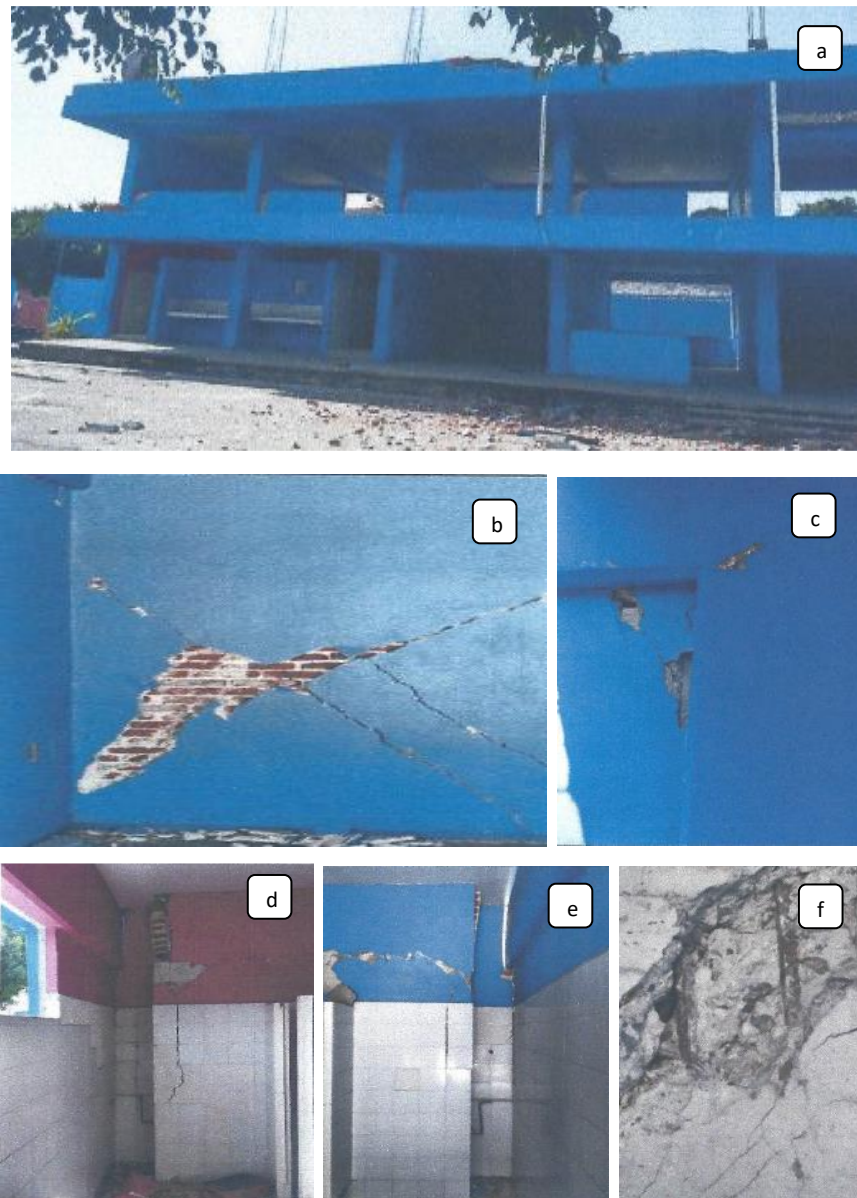
Figura 4.3 - Daños previos a la reconstrucción (fotos: INIFED).

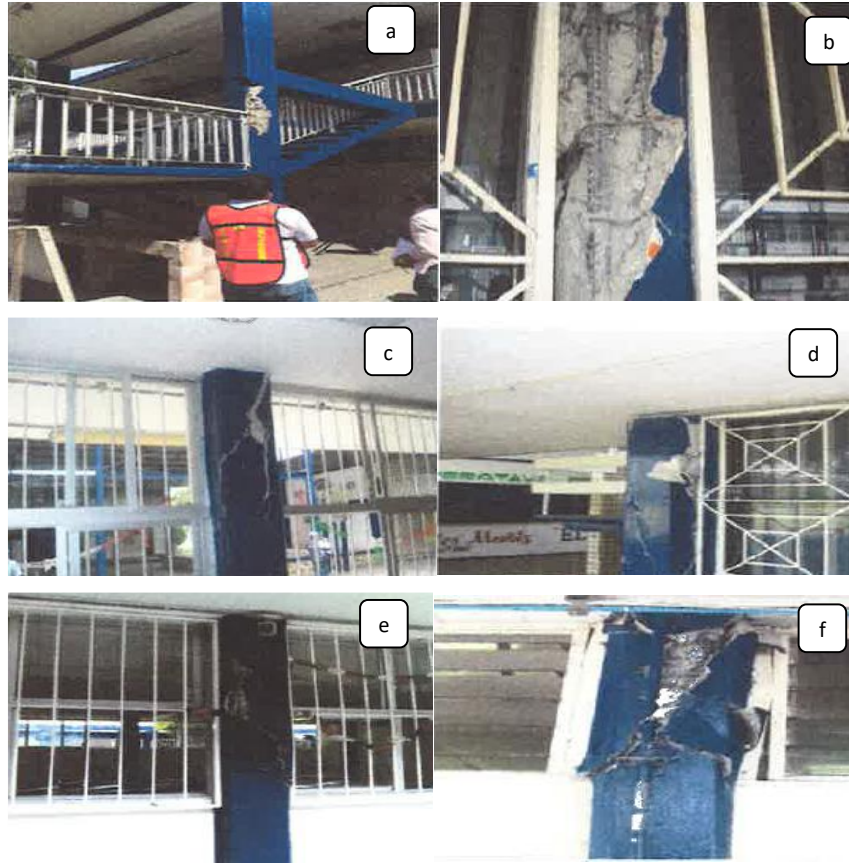
Figura 4.6 - Daños algunos daños de edificios demolidos (fotos: INIFED).

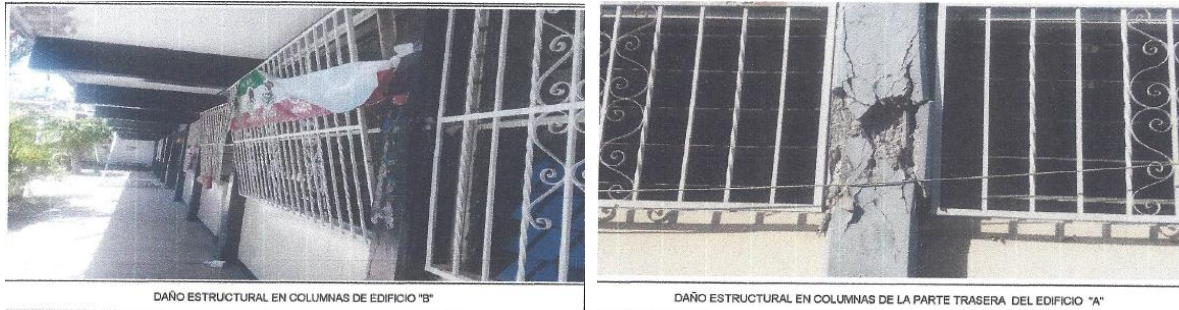
Figura 4.9 – Daños en columnas por cortante, Cédula INIFED
