**AVANCES RECIENTES  
EN EL INCREMENTO DE LA  
RESILIENCIA Y LA SUSTENTABILIDAD  
DE LA INFRAESTRUCTURA  
FÍSICA EDUCATIVA**

# PROPUESTA DE MEJORAMIENTO ESTRUCTURAL EN CENTROS EDUCATIVOS EN PERÚ

**Dr. Ing. Carlos Zavala**

Director General - CISMID-FIC-UNI

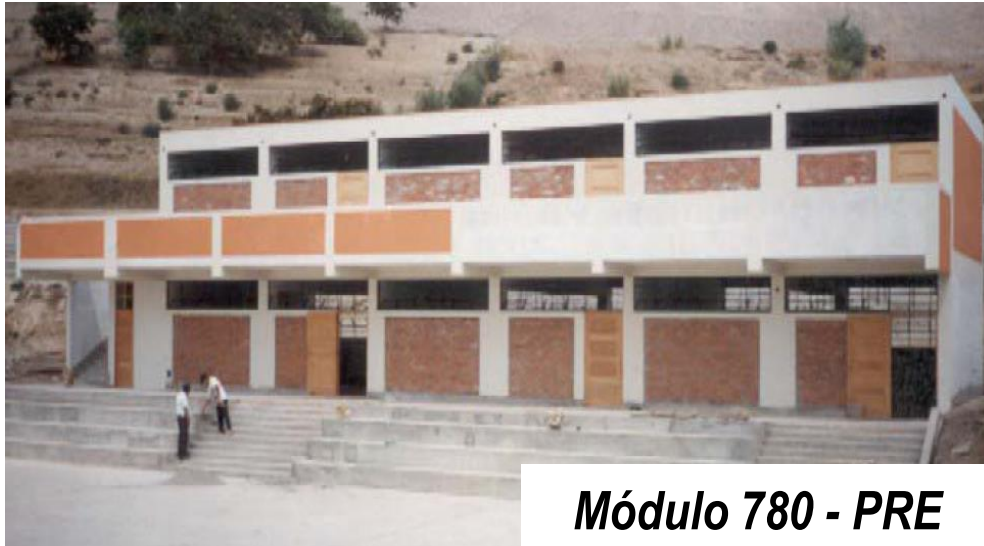
# Características del Módulo 780-PRE

Cuadro de Columnas 1° y 2° Nivel			
C-1	C-2, C-4	C-3	C-5
<p>60 3/4" 2 <math>\square</math> <math>\phi</math>3/8" @ 05, 10 @ 10, RTO @ 25 C/EXT.</p>	<p>80 3/4" 2 <math>\square</math> <math>\phi</math>3/8" @ 05, 10 @ 10, RTO @ 25 C/EXT.</p>	<p>60 5/8" 2 <math>\square</math> <math>\phi</math>3/8" @ 05, 10 @ 10, RTO @ 25 C/EXT.</p>	<p>40 1/2" 1 <math>\square</math> <math>\phi</math>3/8" @ 05, 10 @ 10, RTO @ 25 C/EXT.</p>

Secciones de vigas en ejes A-B		
	1° Nivel	2° Nivel
V-A	<p>70 5/8" 1 <math>\square</math> <math>\phi</math>3/8" @ 05, 7 @ 10, @ 15, RTO @ 20 C/EXT.</p>	<p>60 1/2" 1 <math>\square</math> <math>\phi</math>3/8" @ 05, 7 @ 10, @ 15, RTO @ 20 C/EXT.</p>

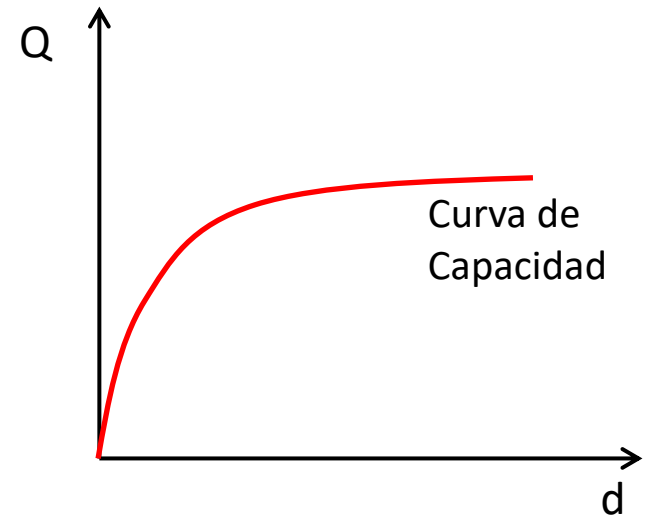
Curva de capacidad

Al alcanzar la amplitud,  $\dot{x}=0$ . Se obtiene la curva de capacidad con las amplitudes.

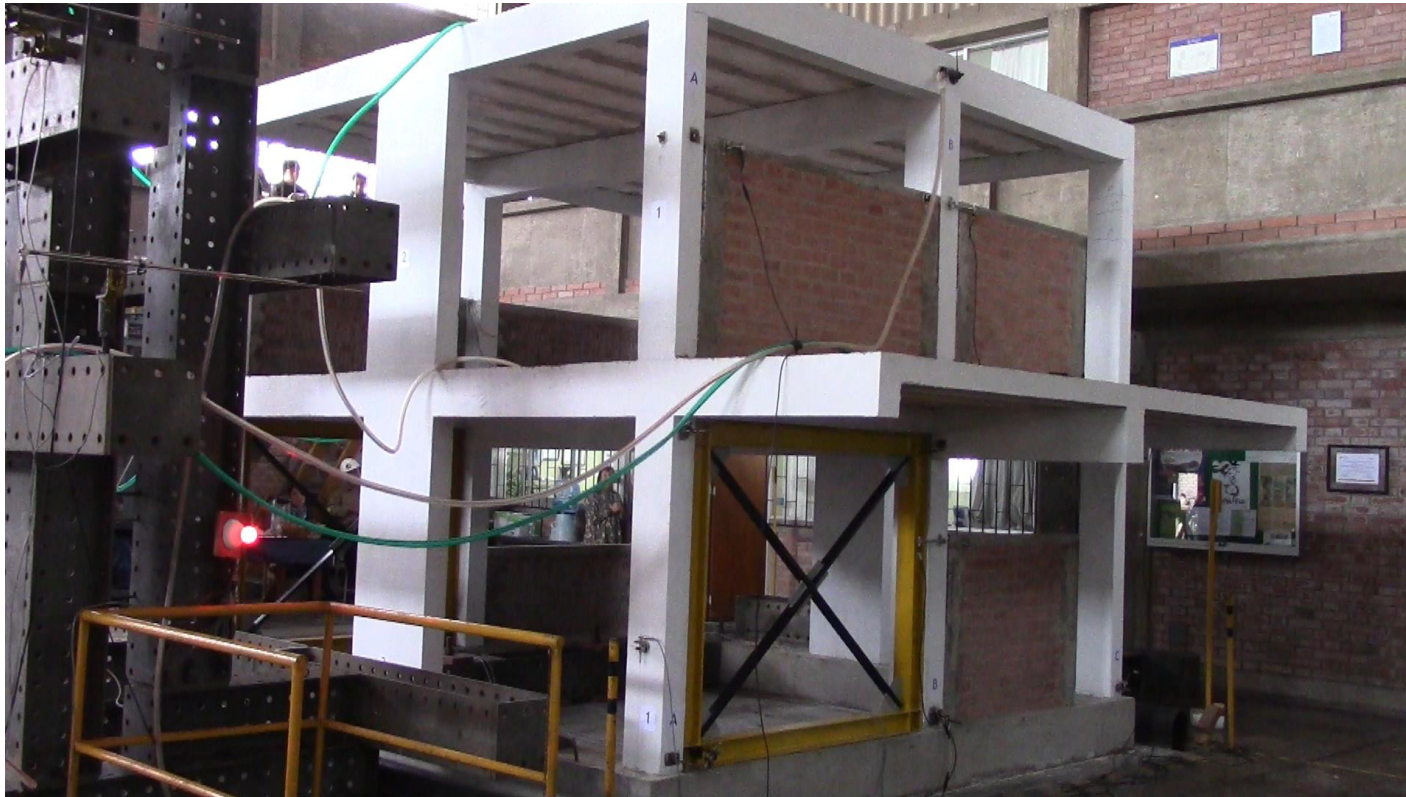
# Ensayo a Escala 1/2 ACMAC

Ensayo de simulación sísmica del módulo reforzado, 4 fases - registro sísmico MAYO70 (1970)

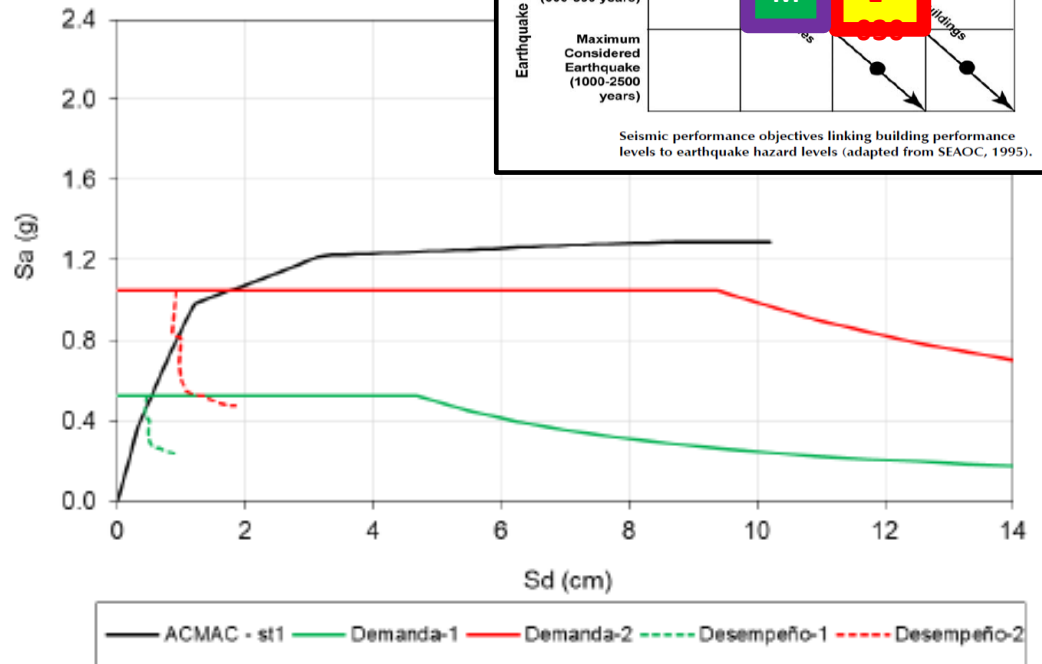
# REFORZAMIENTO ETAPA 1

## SOLO DOS VANOS CON ARRIOSTRES - MEJORA

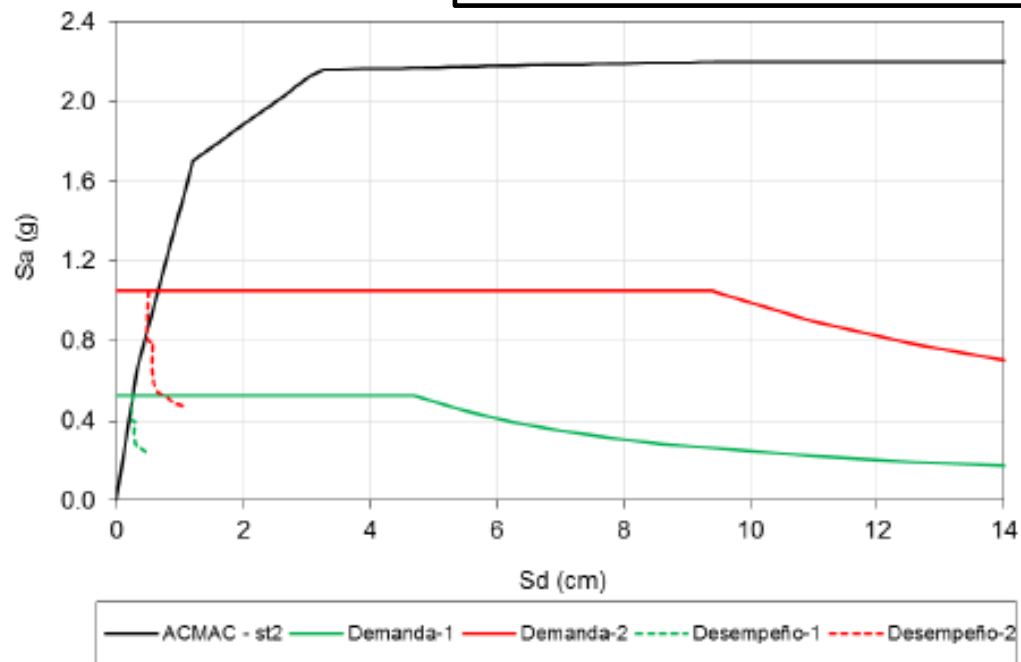
# REFORZAMIENTO ETAPA 2

## CUATRO VANOS CON ARRIOSTRES

### MEJORA CON REFUERZO
