UNIVERSIDAD NACIONAL AUTÓNOMA DE MÉXICO

Análisis de las técnicas empleadas en el
proceso de rehabilitación sísmica de la
infraestructura física educativa de la
Ciudad de México

TESIS

Que para obtener el título de
Ingeniero Civil

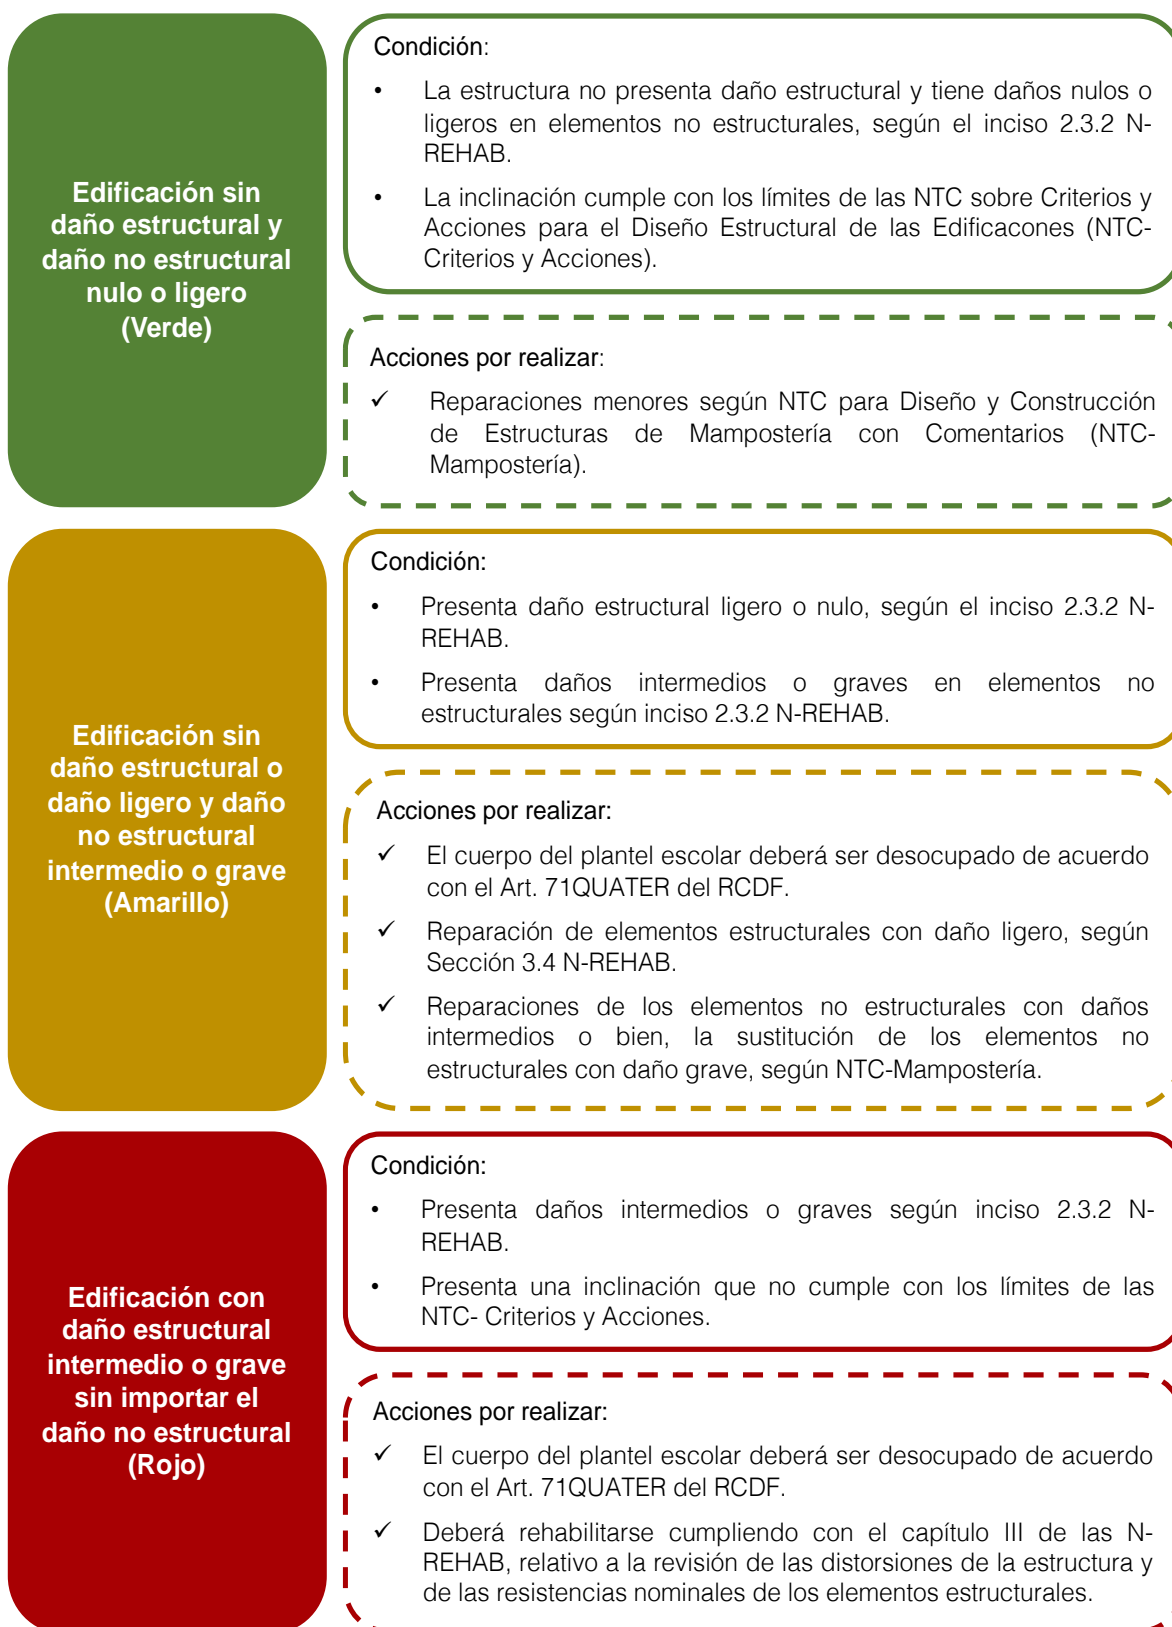
Figura 2.2 Clasificación del impacto de elementos dañados y acciones por realizar en cada caso de conformidad con las N-REHAB.

Es importante tomar en cuenta la clasificación del daño en los elementos estructurales y su impacto en el comportamiento de la edificación para la determinación de las necesidades estructurales por cubrir dentro del proyecto de rehabilitación. Para ello podemos basarnos en la evaluación del impacto de elementos dañados en el comportamiento de la edificación de la sección 2.3.3 de las N-REHAB, en donde se establece qué acciones corresponden al tipo de daño o resultado de los estados límite de la estructura (ver Figura 2.2).

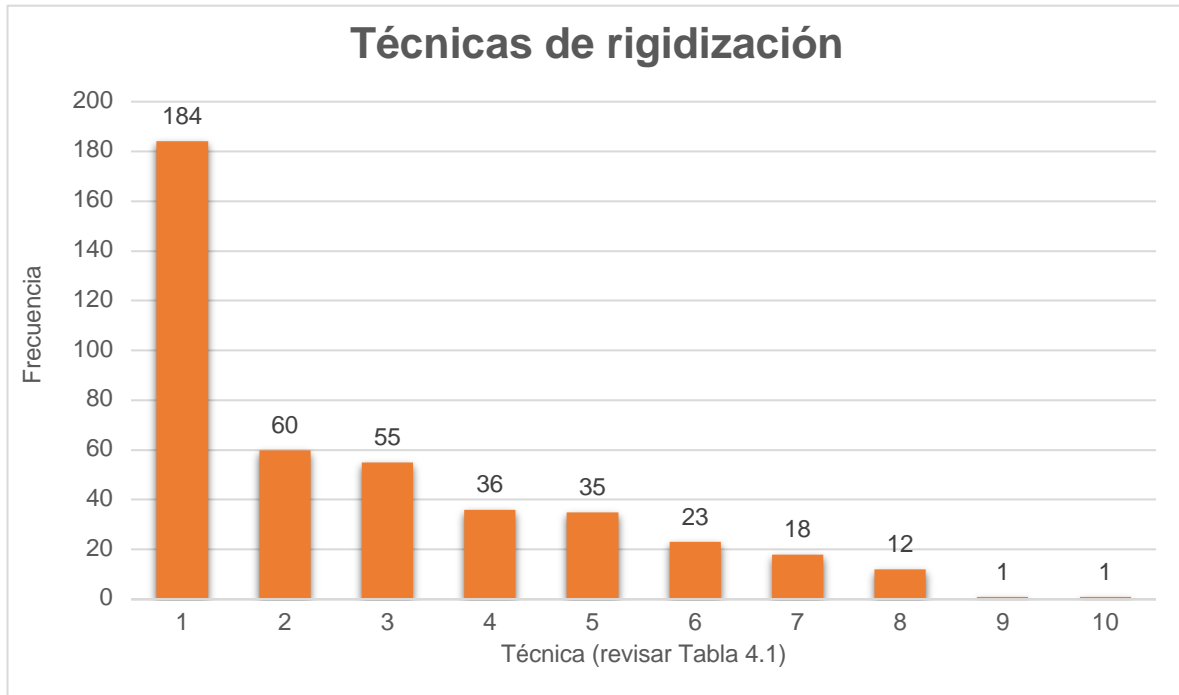
Figura 4.4 Frecuencia de uso de técnicas de rigidización en el Programa de Actualización

En la Figura 4.4 se presentan las frecuencias de uso de cada técnica de rigidización dentro de los proyectos analizados.

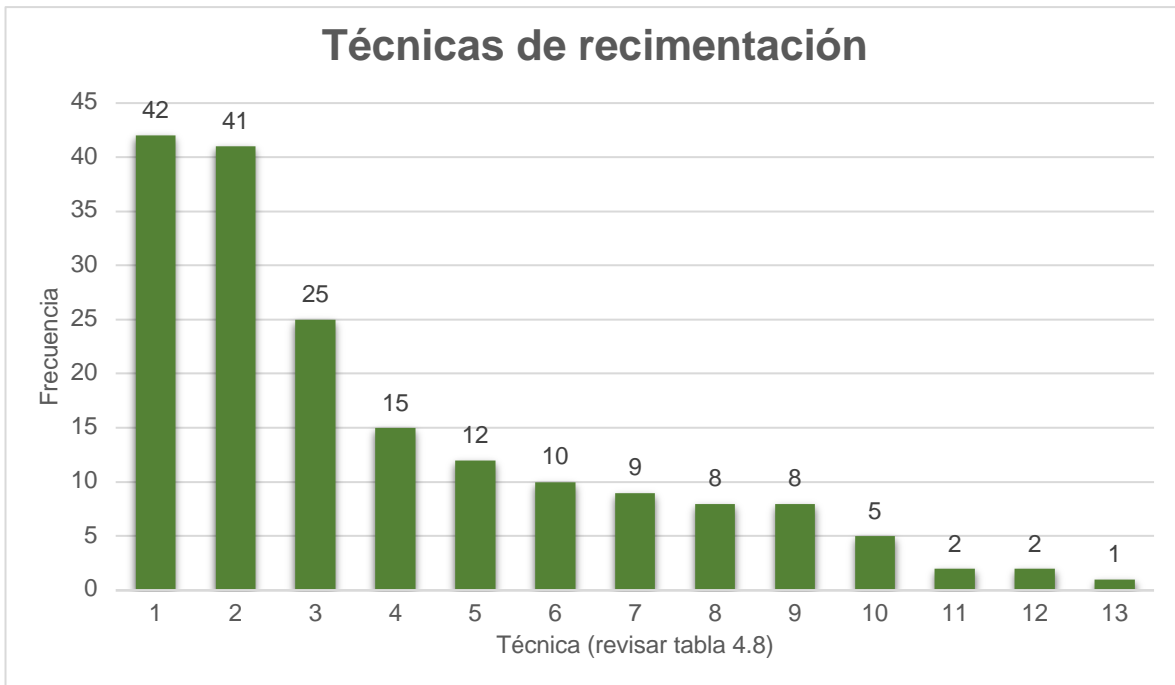
Figura 4.6 Frecuencia de uso de las técnicas de recimentación en el Programa de Actualización

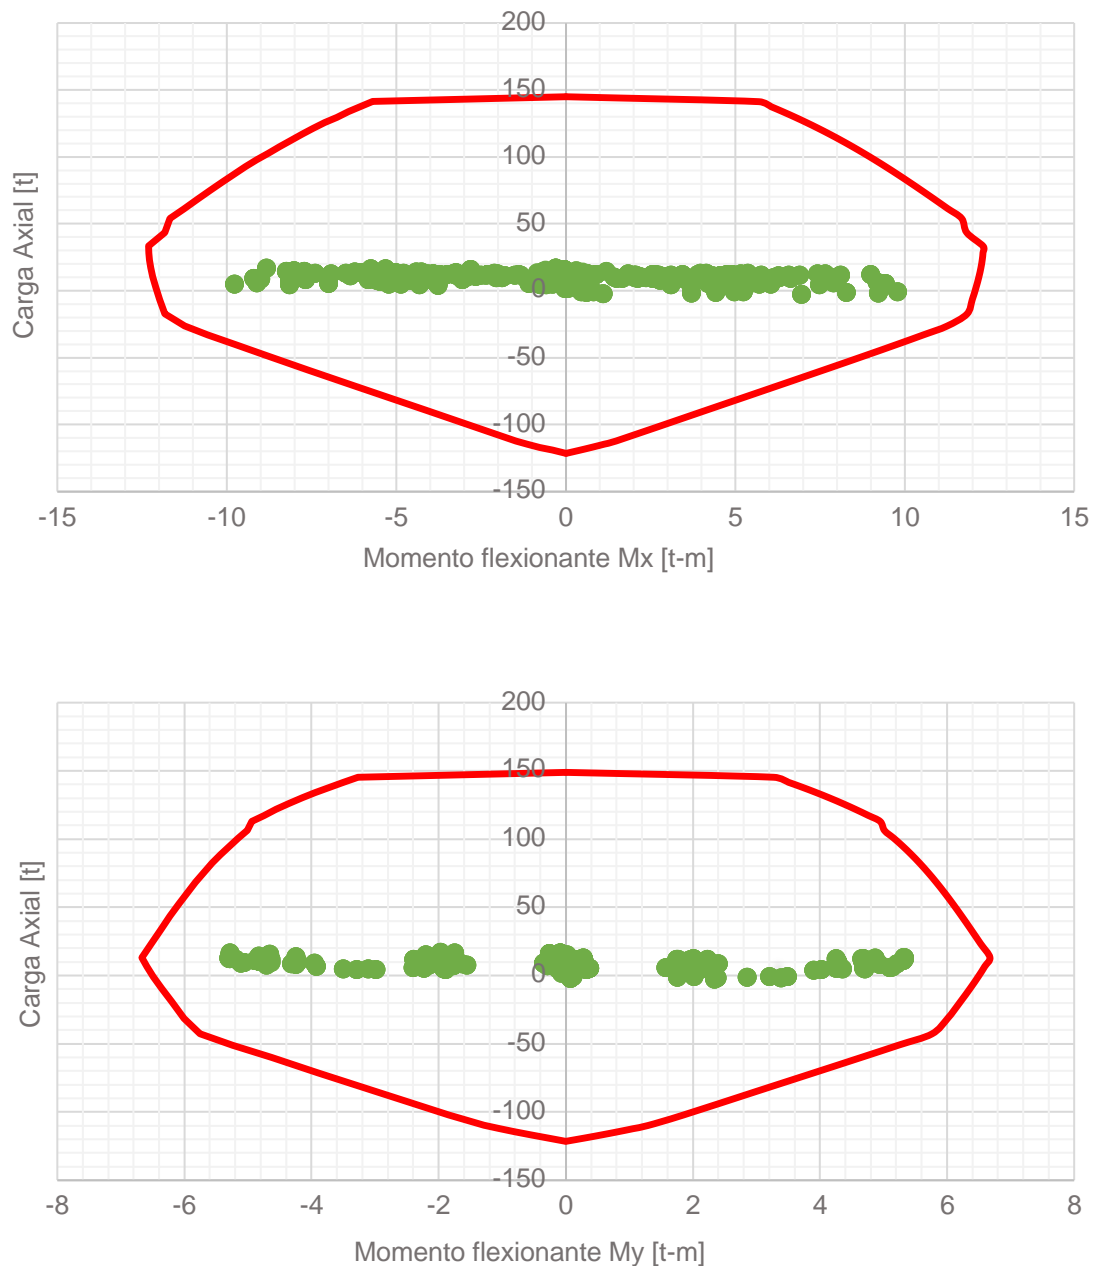
Figura 5.27 Diagrama de interacción y demandas de la columna C-1 (Estado actual)

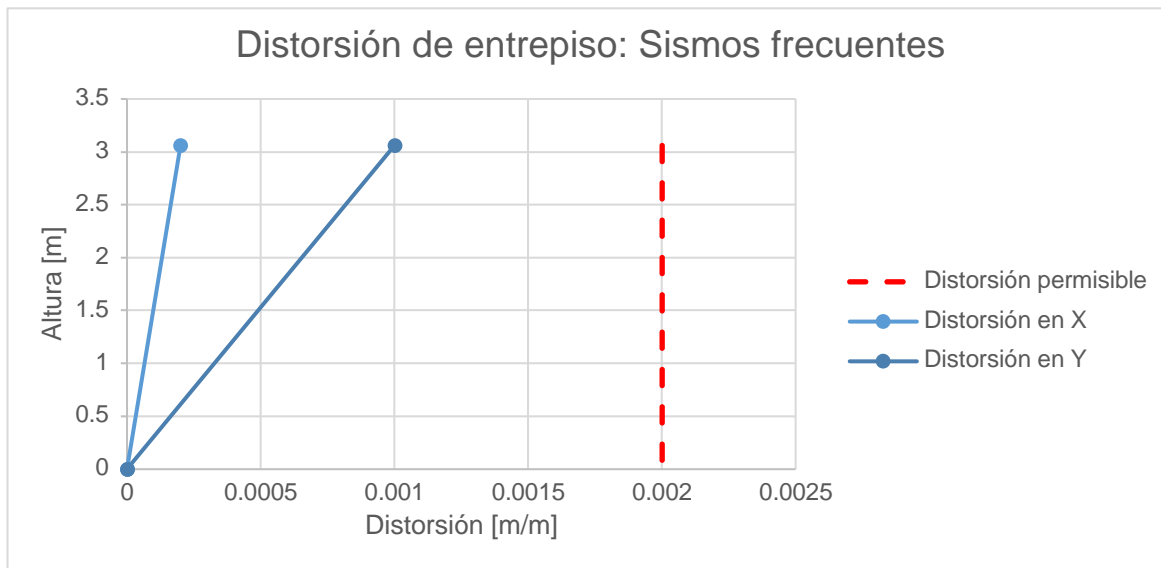
Figura 5.30 Distorsión de sismos frecuentes vs distorsión permisible (Estado rehabilitado MC-1)

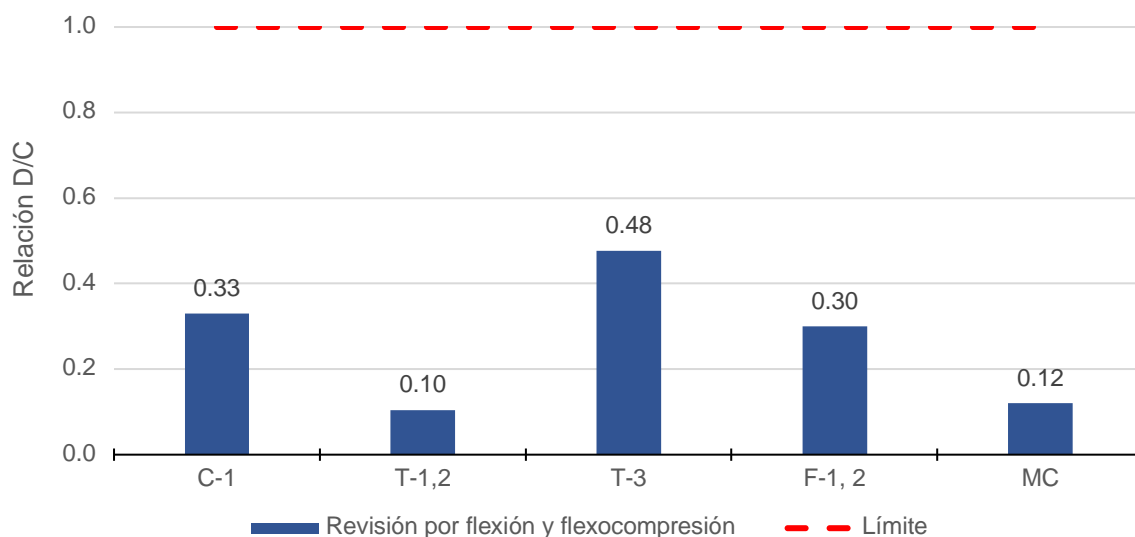
Figura 5.31 Relaciones demanda-capacidad en flexión y flexo-compresión de los elementos (Estado rehabilitado MC-1)
