# INCREMENTO DE LA SEGURIDAD ESTRUCTURAL DE LA INFRAESTRUCTURA ESCOLAR DE MÉXICO

**AVANCES DEL COMPORTAMIENTO NUMÉRICO DE EDIFICIOS  
ESCOLARES URBANOS DE CONCRETO (UC) ANTE SISMOS**

FEBRERO 2021

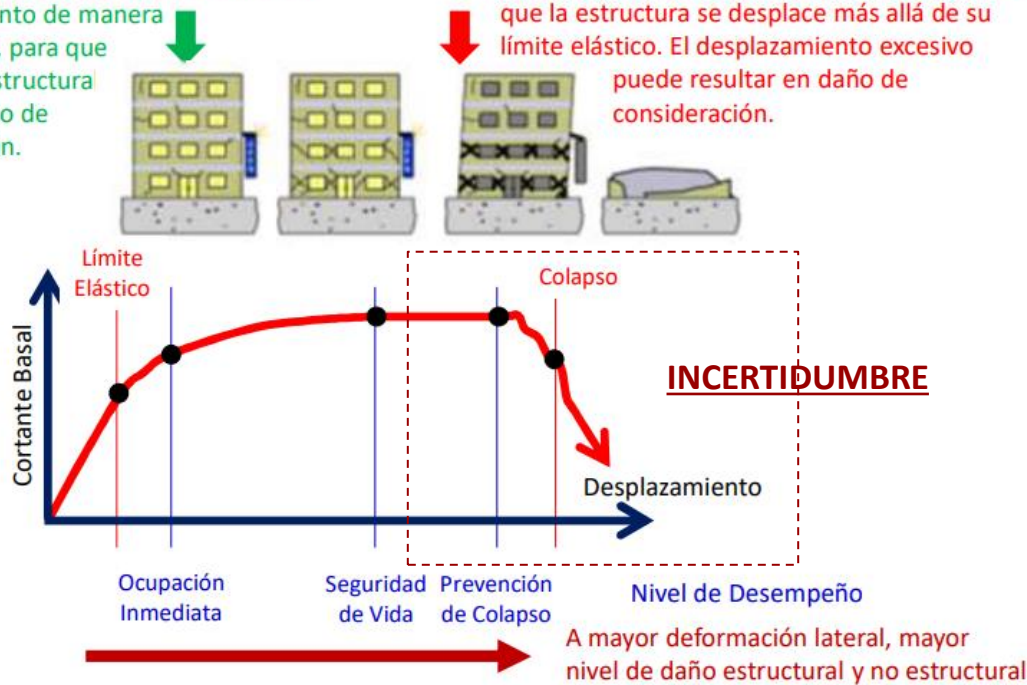
**Control de Pérdidas.** Debe controlarse el desplazamiento de manera más estricta, para que el sistema estructural no sufra daño de consideración.

**Enfoque Actual.** El enfoque de diseño permite que la estructura se desplace más allá de su límite elástico. El desplazamiento excesivo puede resultar en daño de consideración.

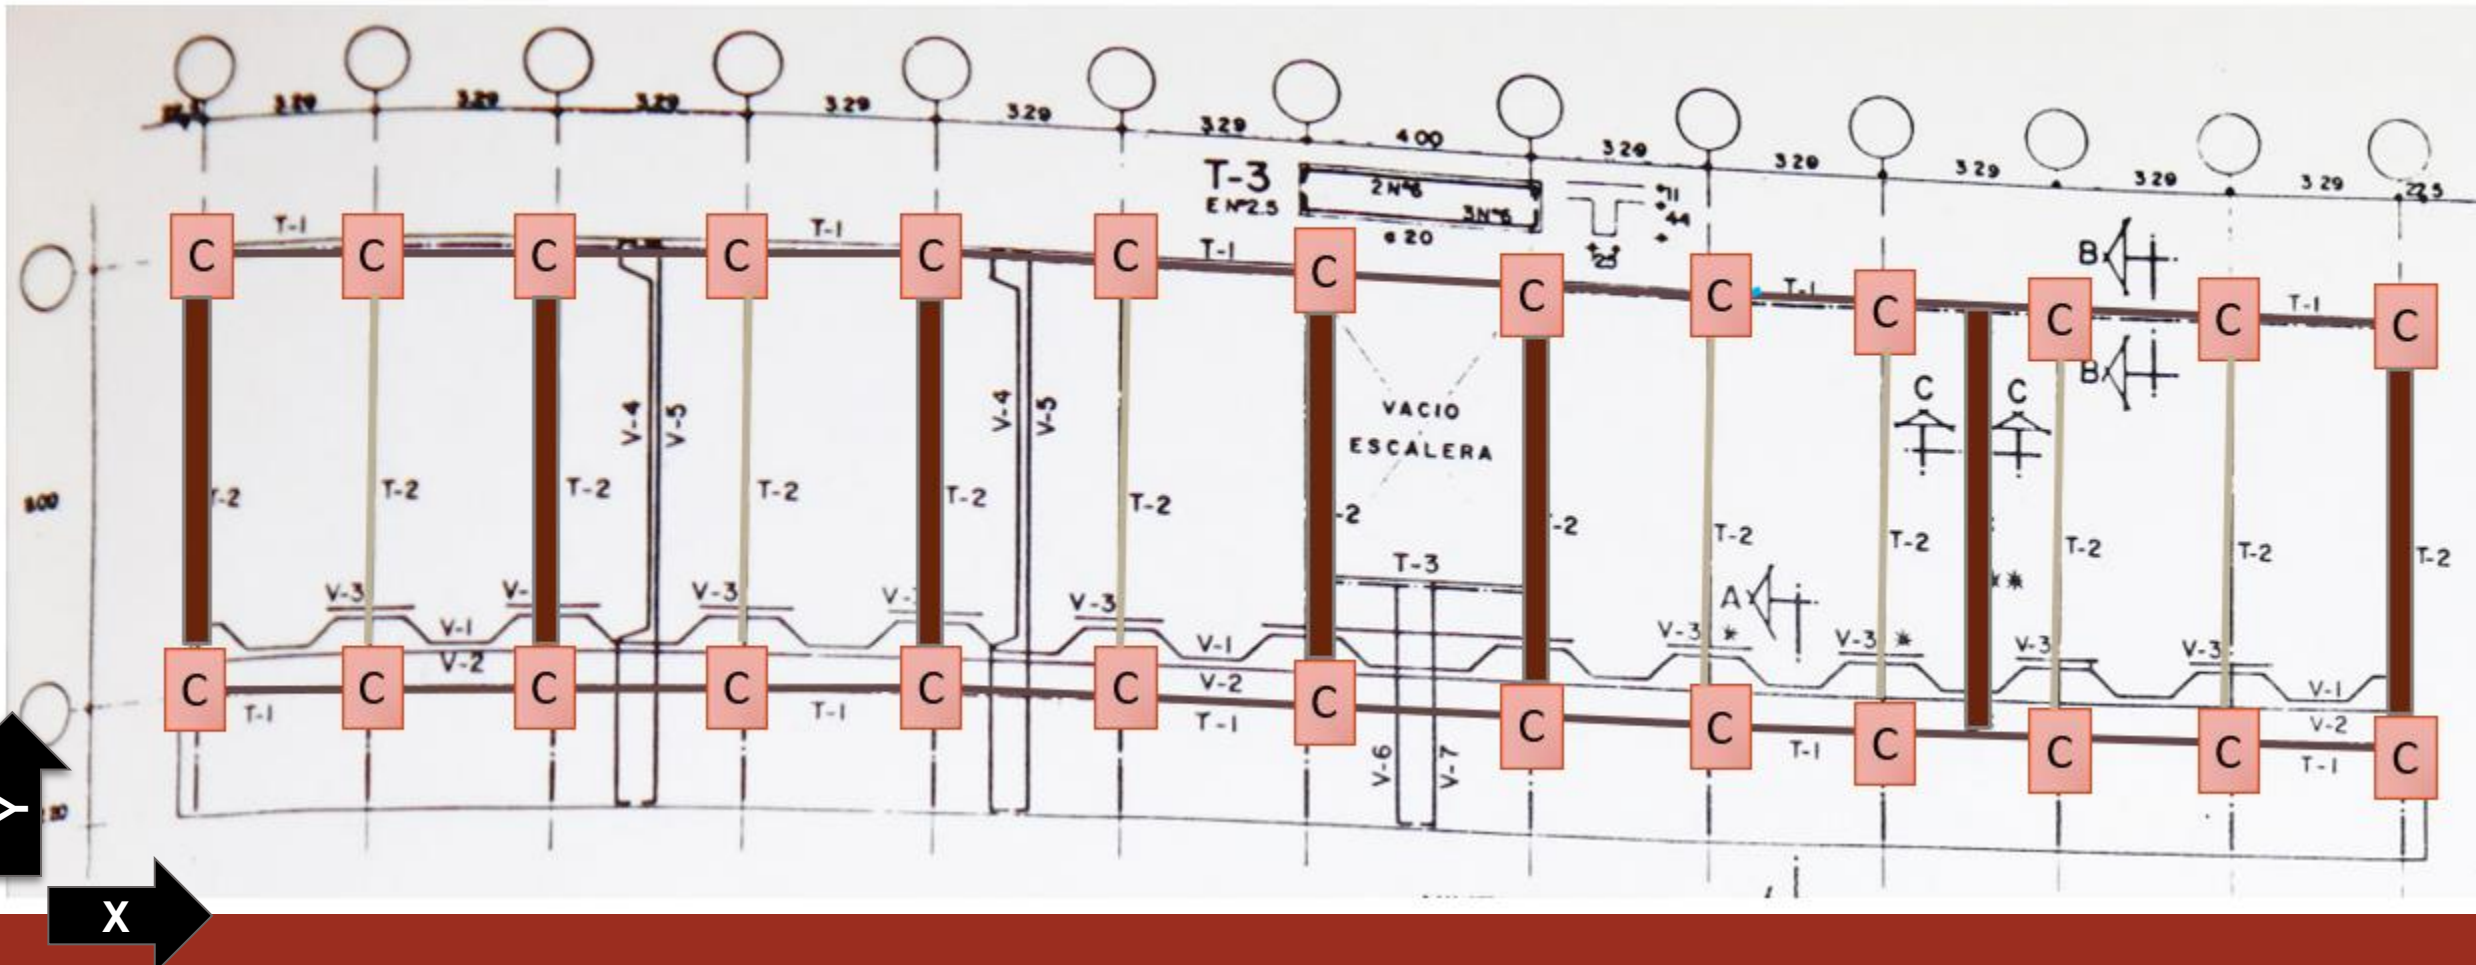
Edificio UC 1982

- Vigas T1
- Vigas T2
- Muros de mampostería
- Columnas 35x45
- Losas macizas

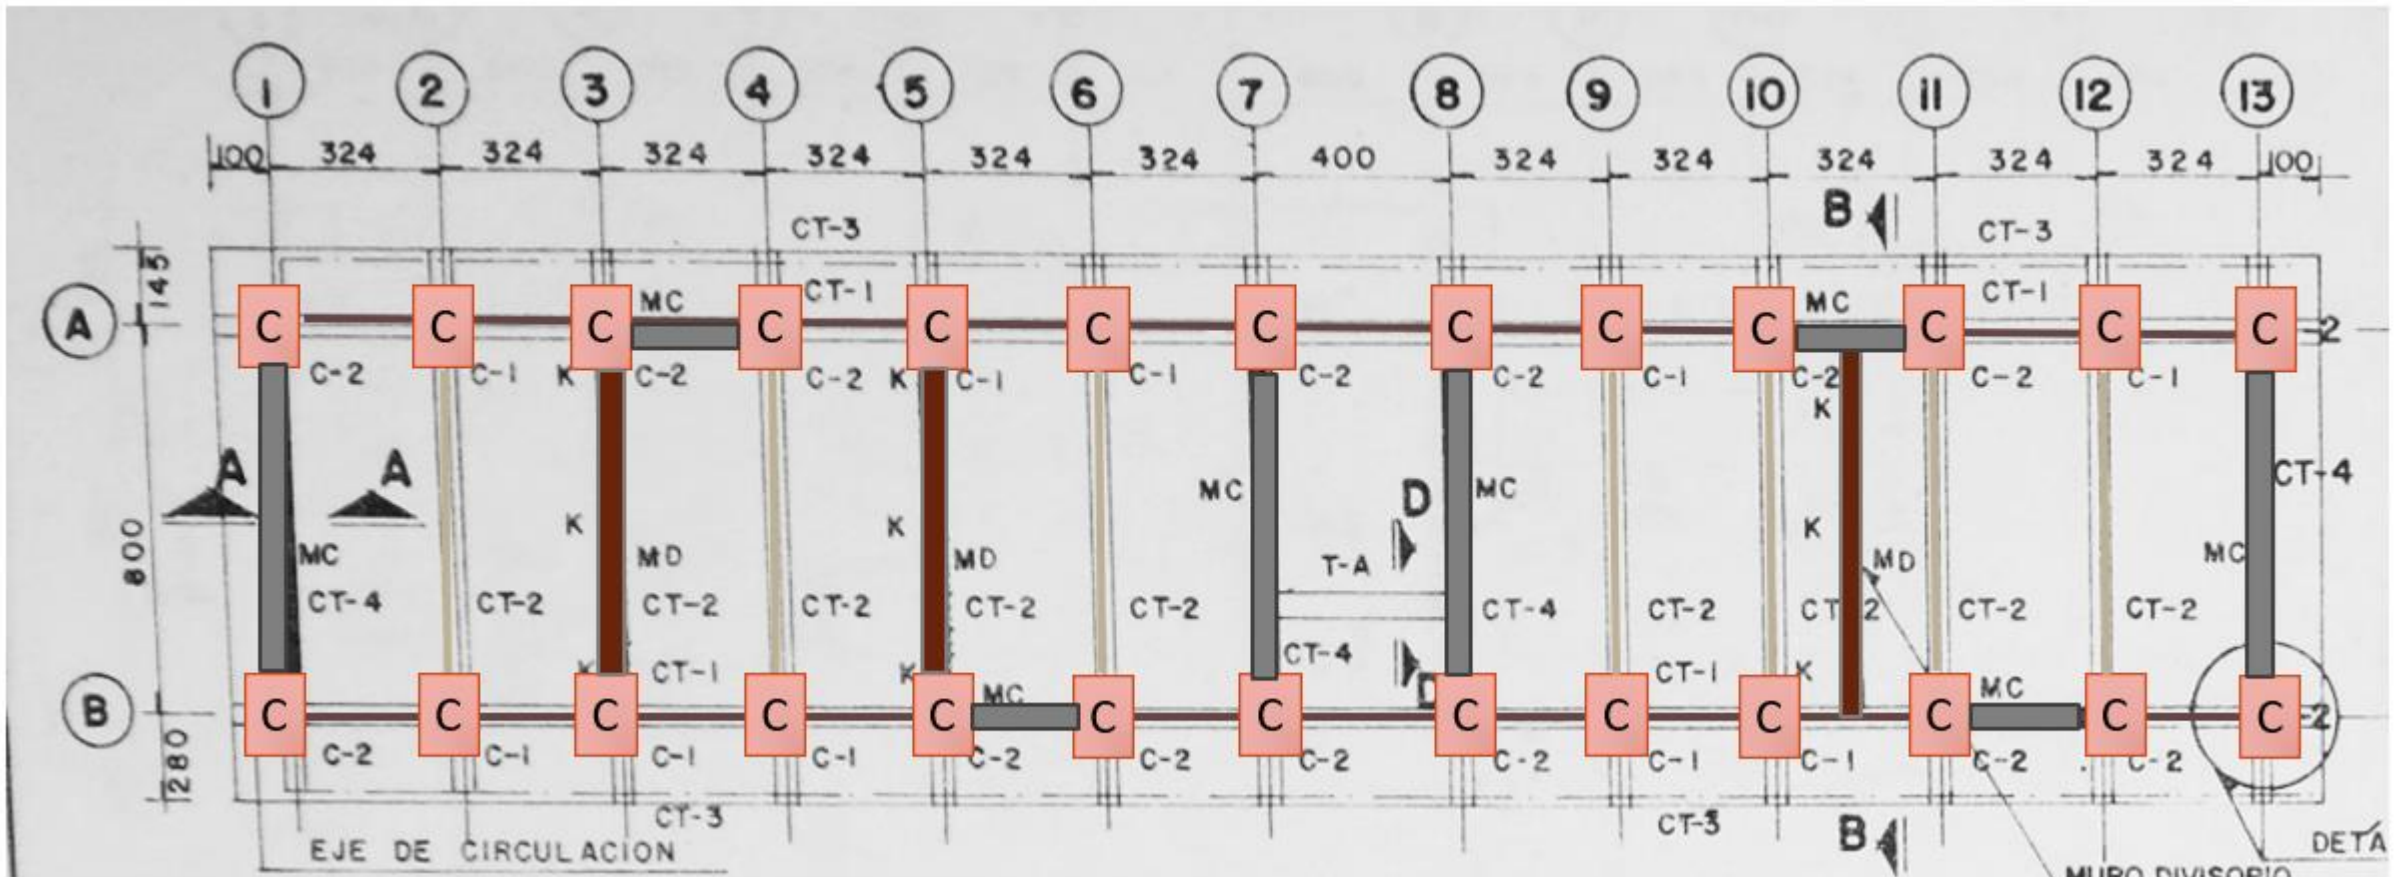
Edificio UC 1988

- Vigas T1
- Vigas T2
- Muros de mampostería
- Muros de concreto
- Columnas 30x45
- Losas macizas

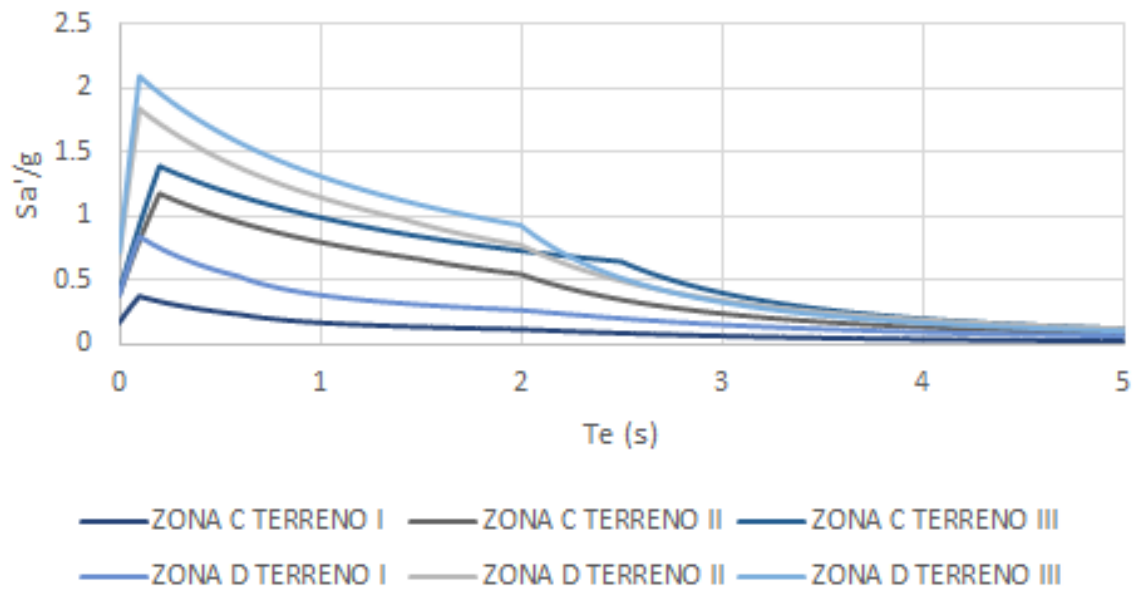
Espectros de Diseño Modificados

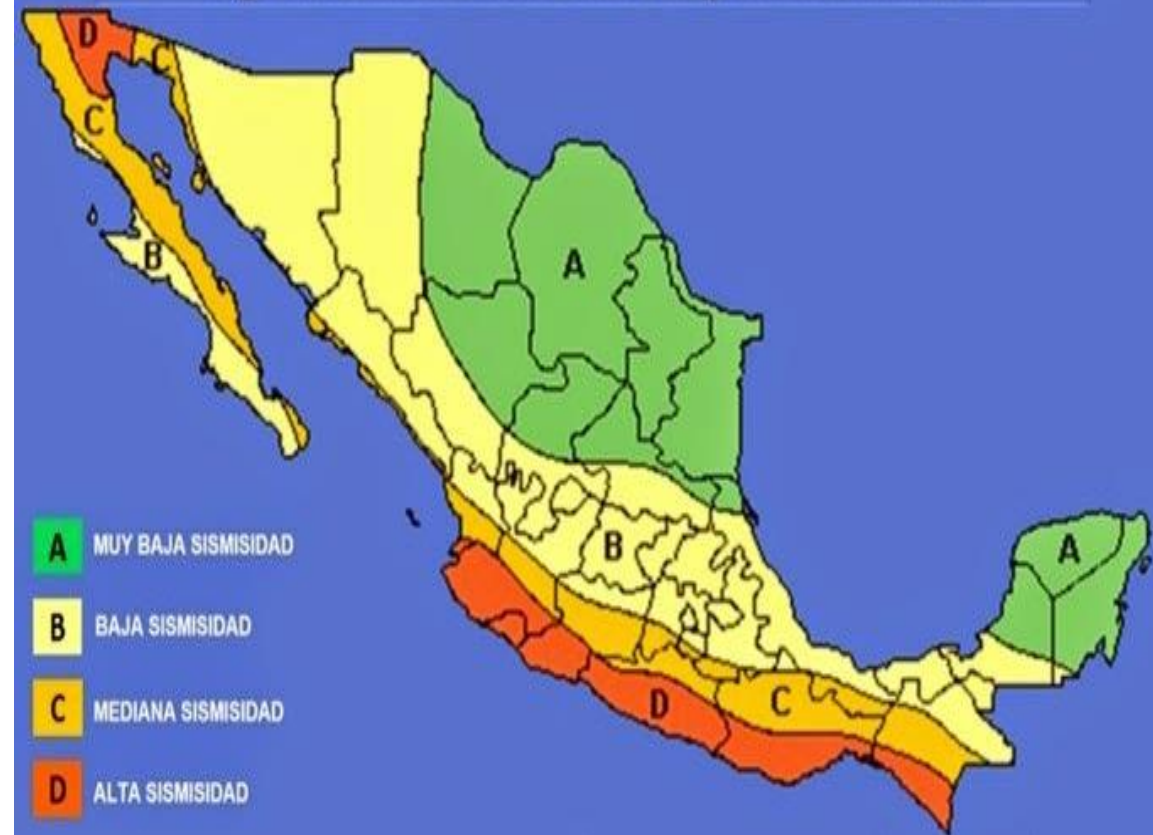
Regionalización Sísmica de la República Mexicana

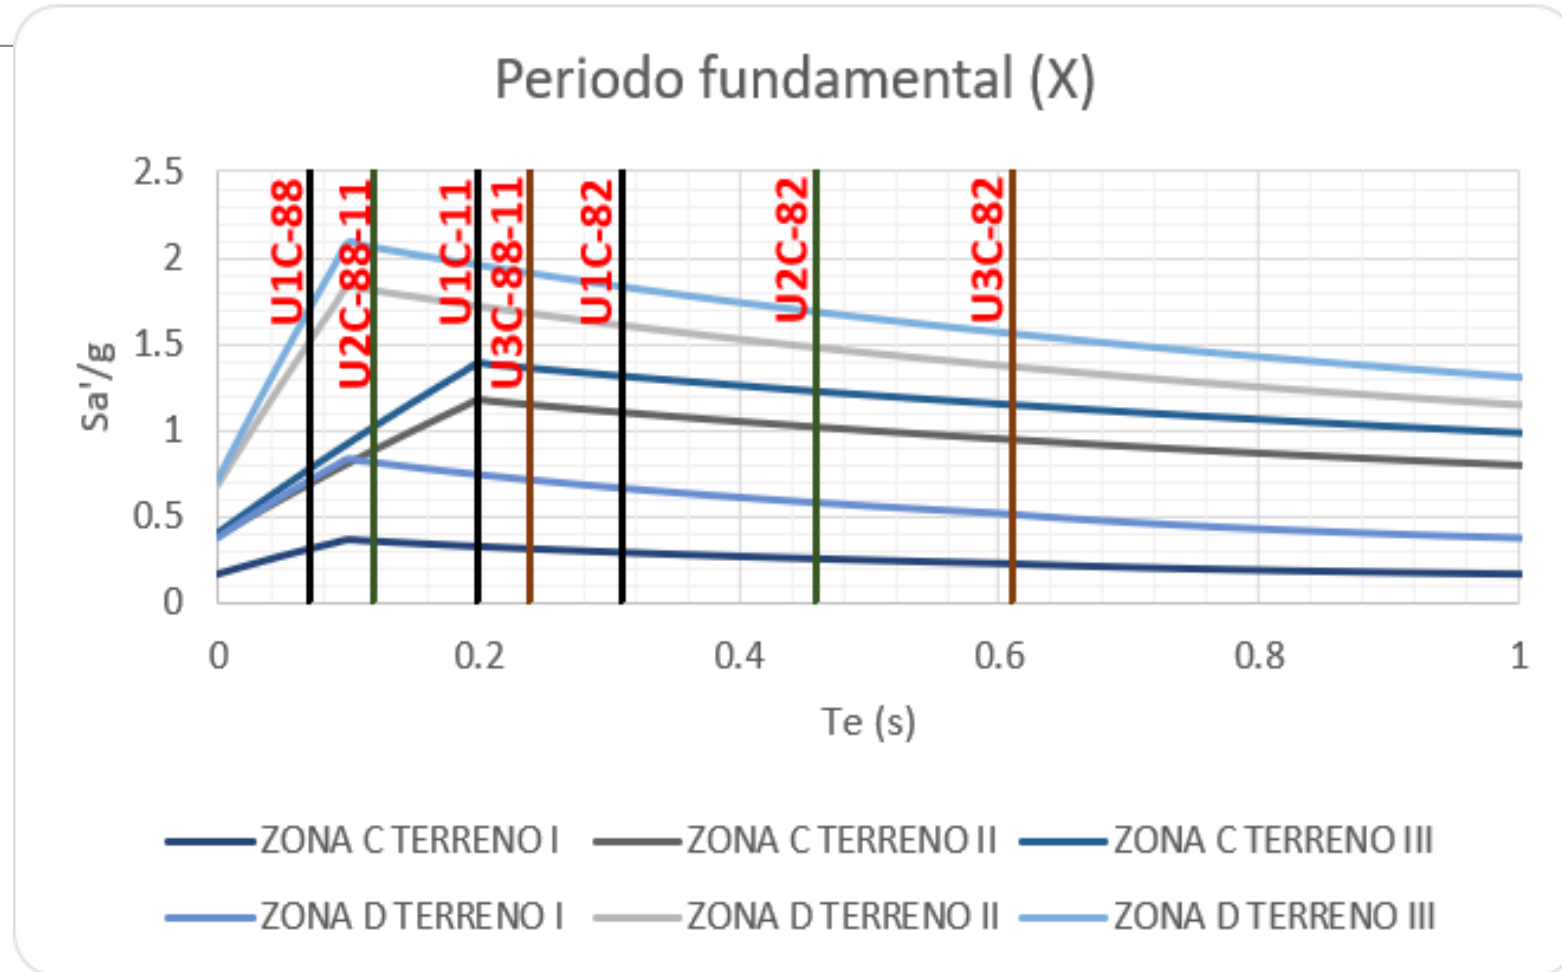
# Resultados del análisis modal

Dirección longitudinal (X)

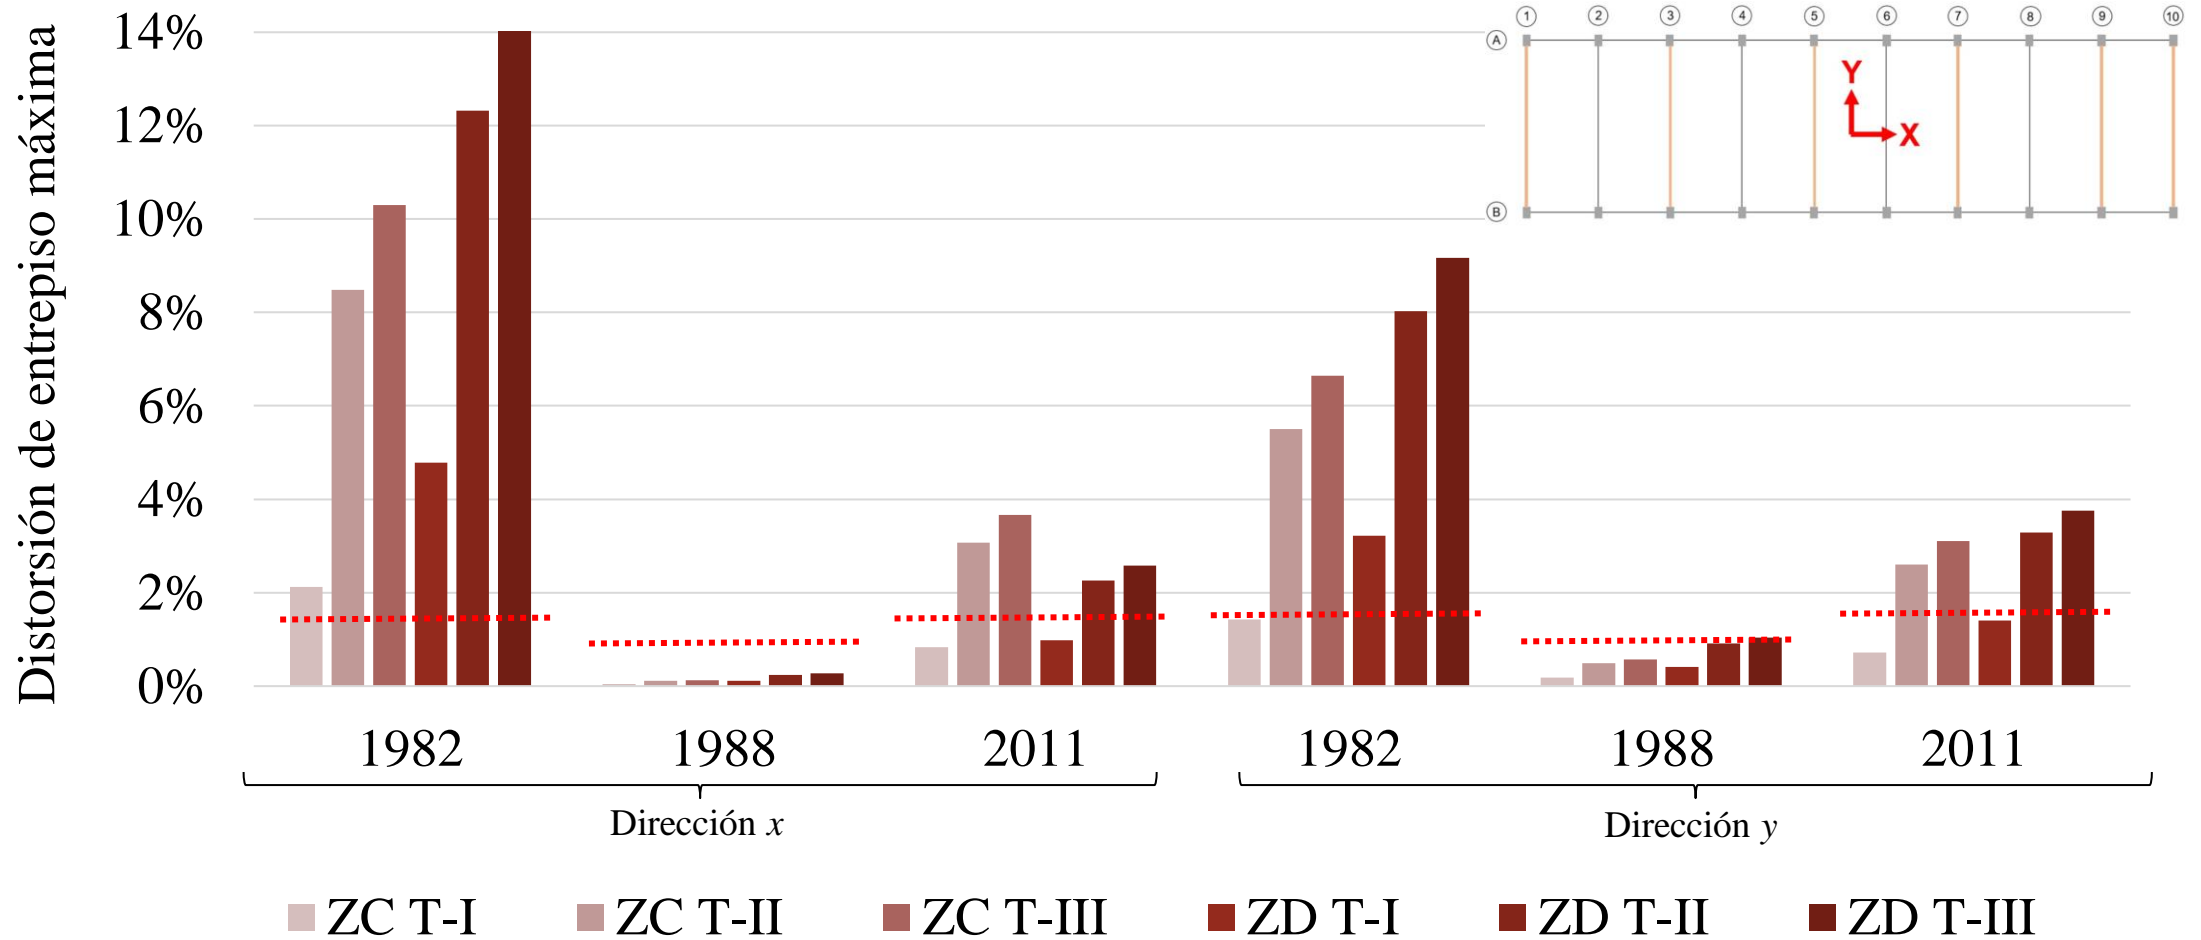
Distorsión de entrepiso máxima del prototipo U1C

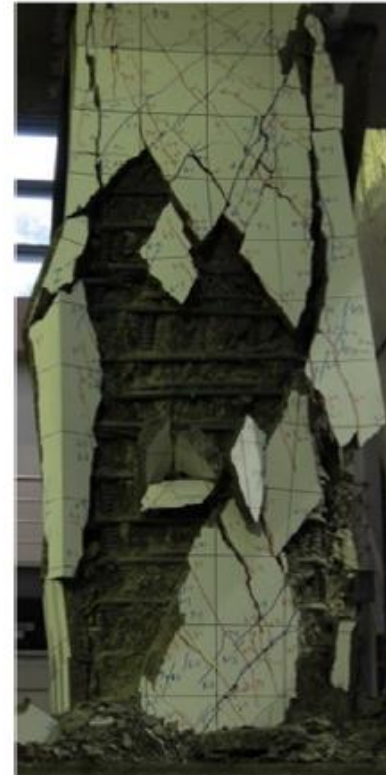
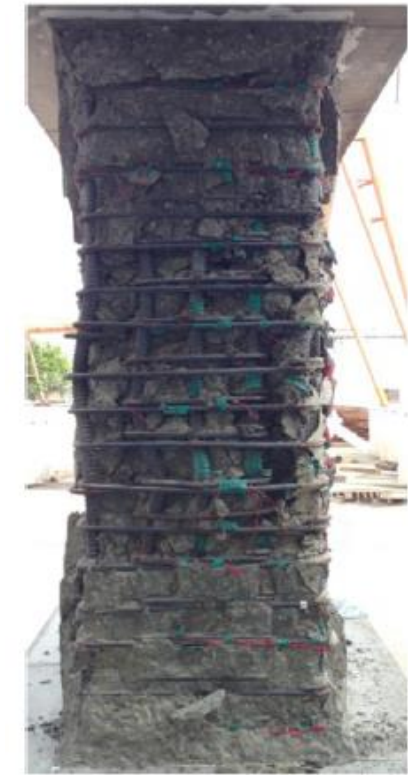
Fotografías al final de la prueba experimental.

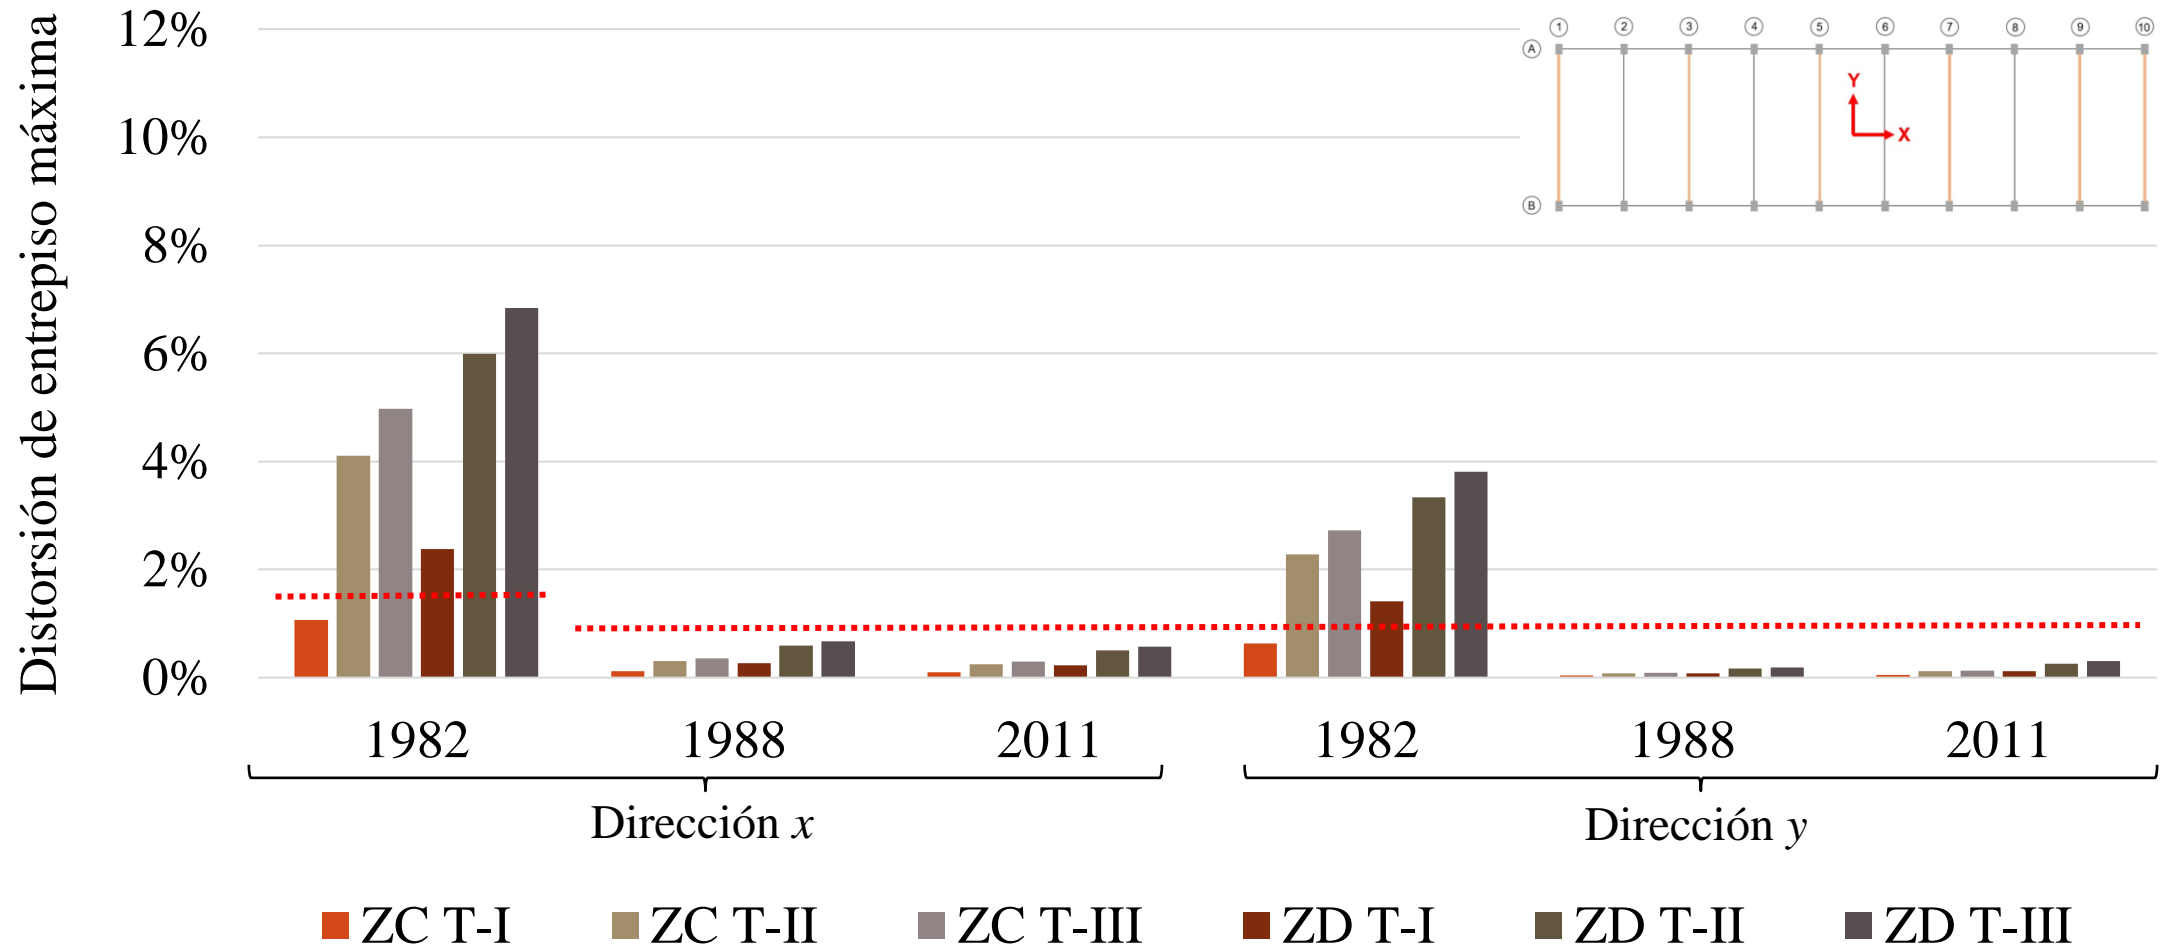
Distorsión de entrepiso máxima en el primer nivel del prototipo U2C incluyendo los muros de mampostería bajo ventanas

- La adición de muros de concreto podría ser una opción idónea de rehabilitación sísmica para los prototipos sin muros de concreto en alguna de sus direcciones.
- Los muros bajo ventanas no rigidizan lo suficiente y solo induce fallas frágiles, por lo que se ratifica desligar.
- Se recomienda ligar a la estructura los muros de mampostería en dirección Y, en los prototipos U1C de 1982 y de 2011, y en dirección X añadir muros de concreto.

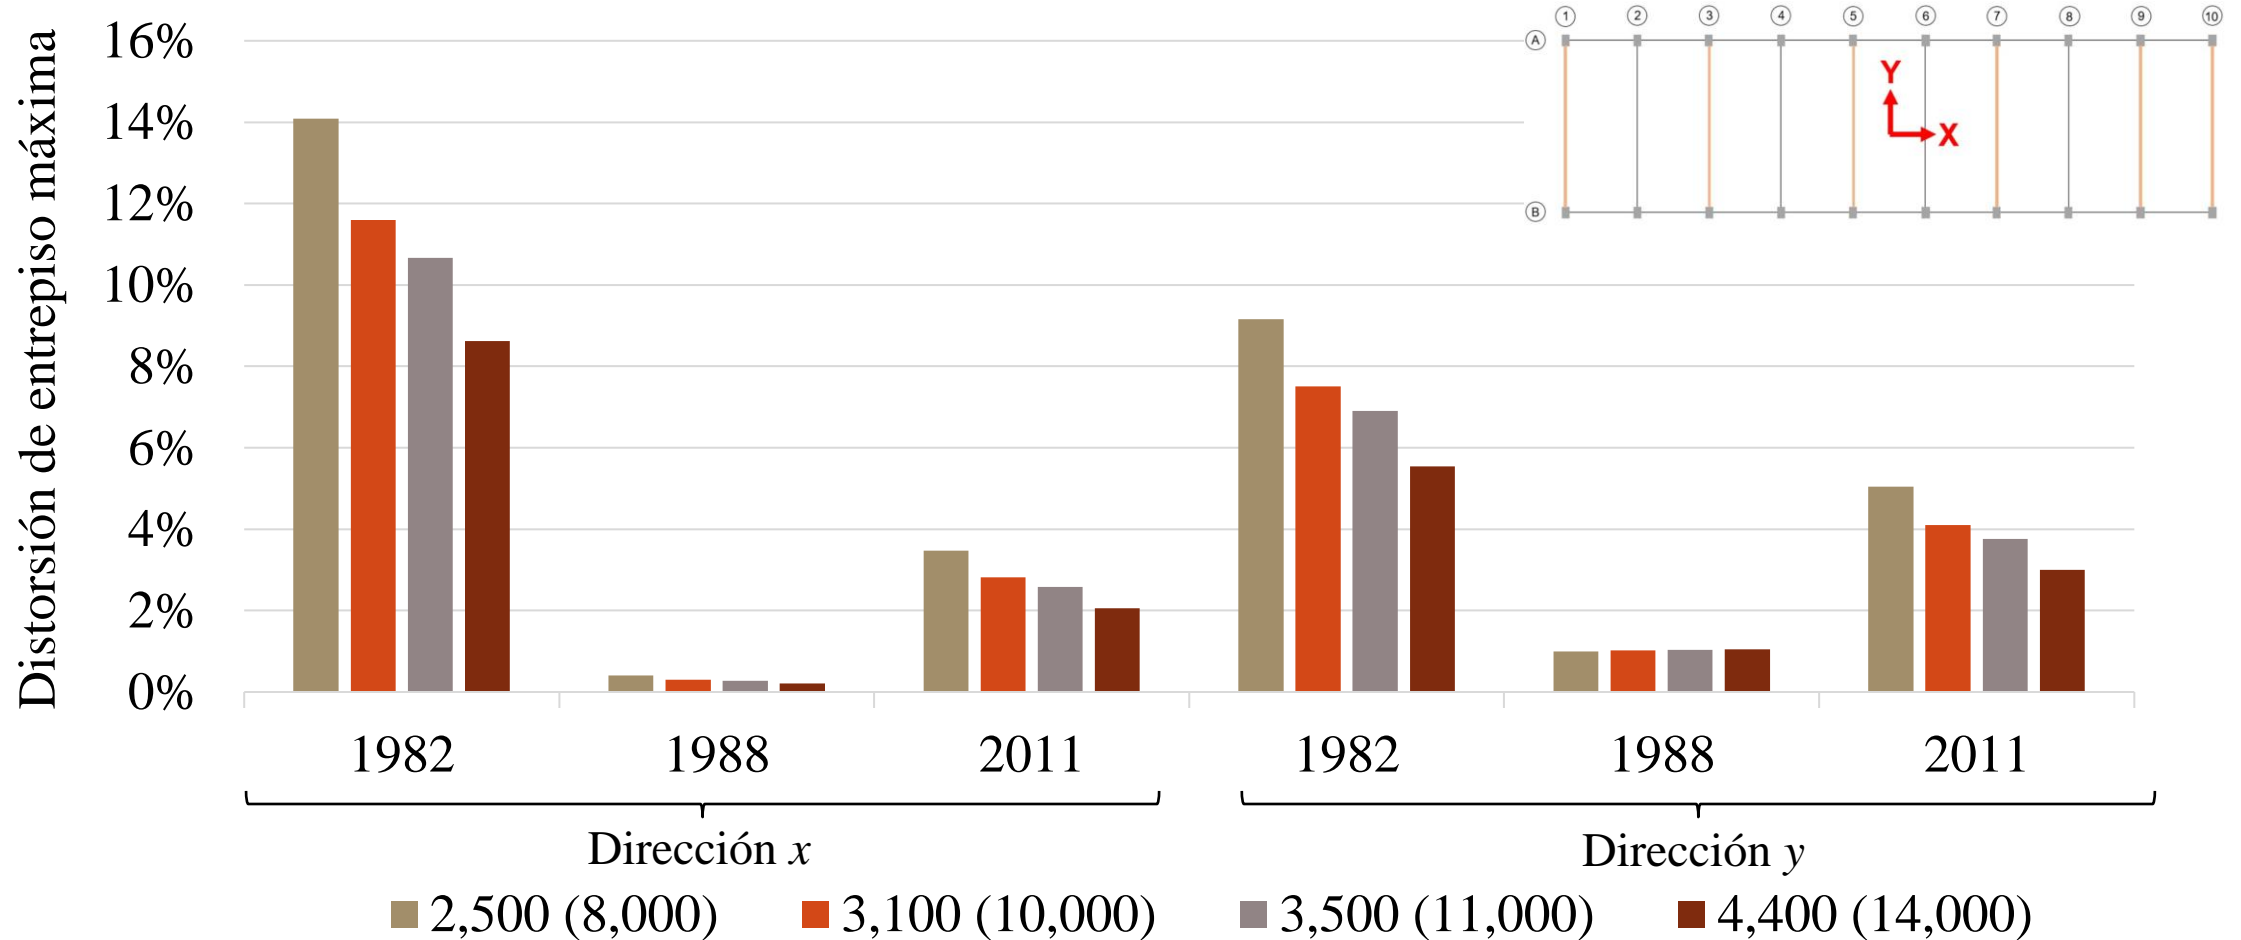
Efecto de la variación del módulo de elasticidad del concreto en distorsiones de entrepiso máximas, en el nivel 1, en las direcciones principales de los prototipos U1C.

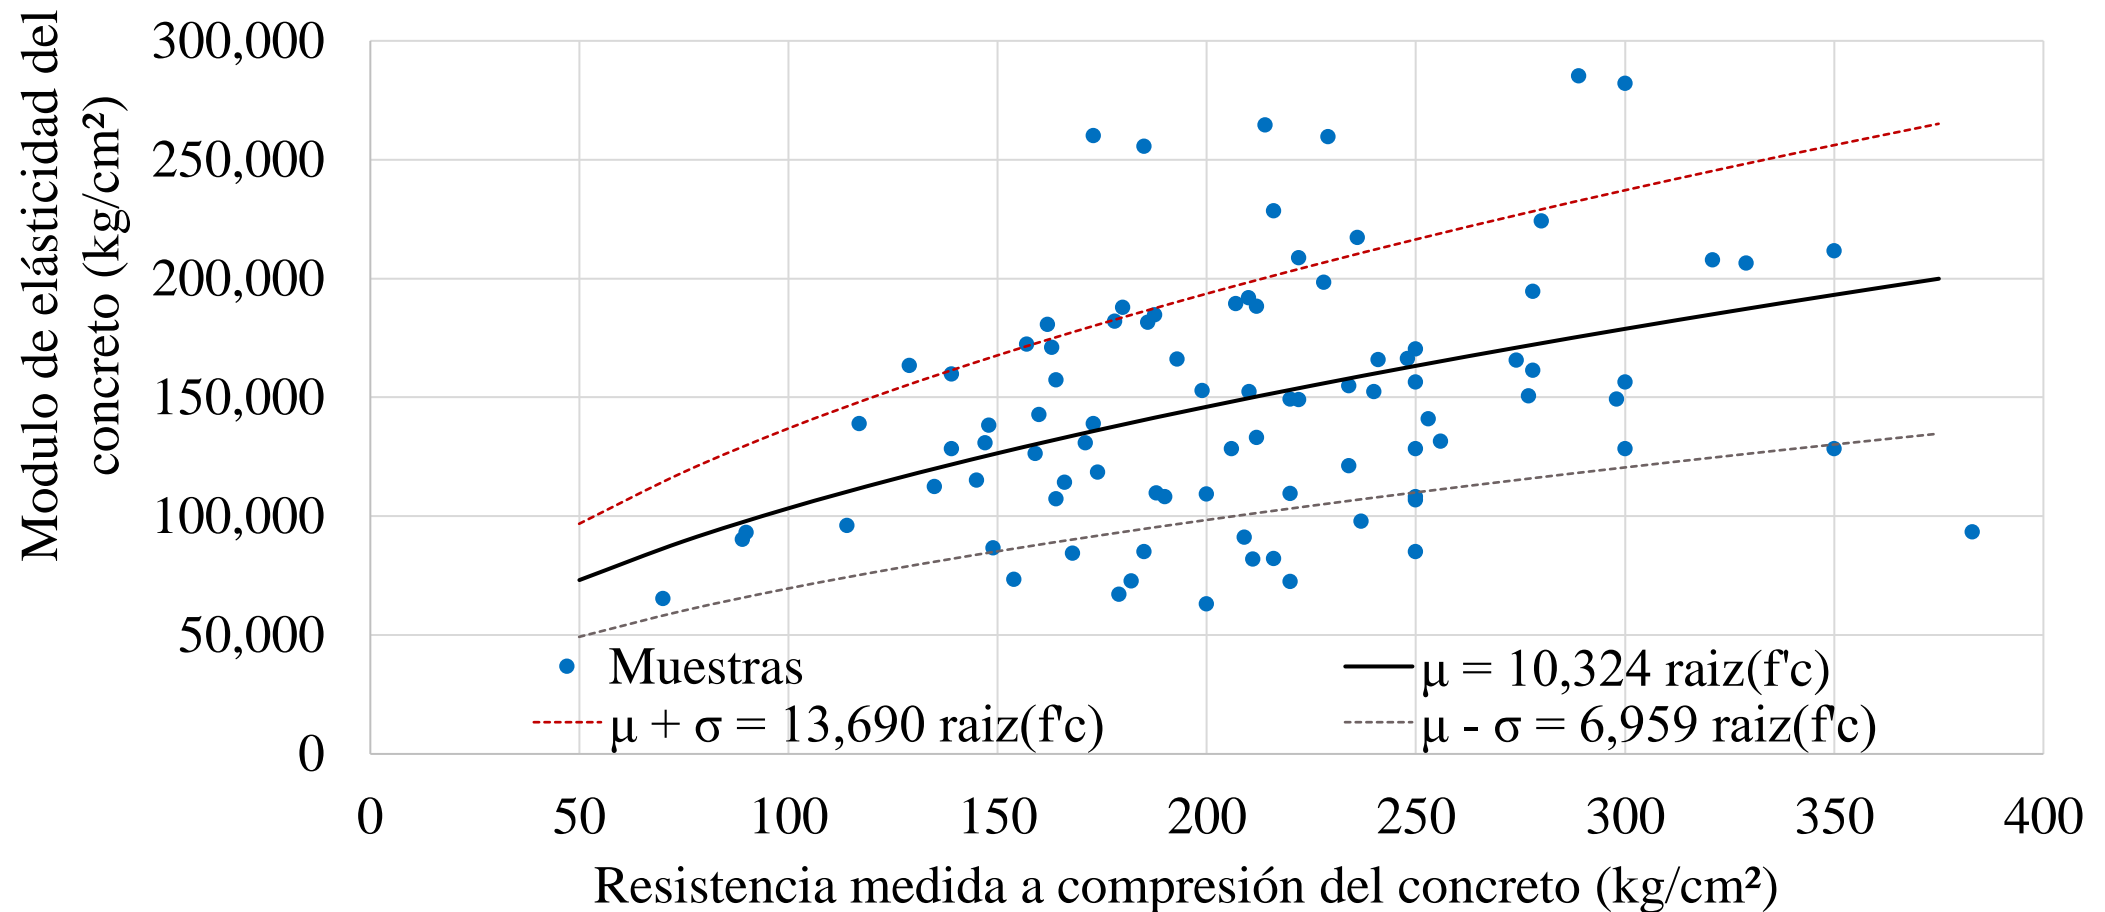
Módulo de elasticidad del concreto obtenido a través de extracción de corazones en escuelas de la Ciudad de México.

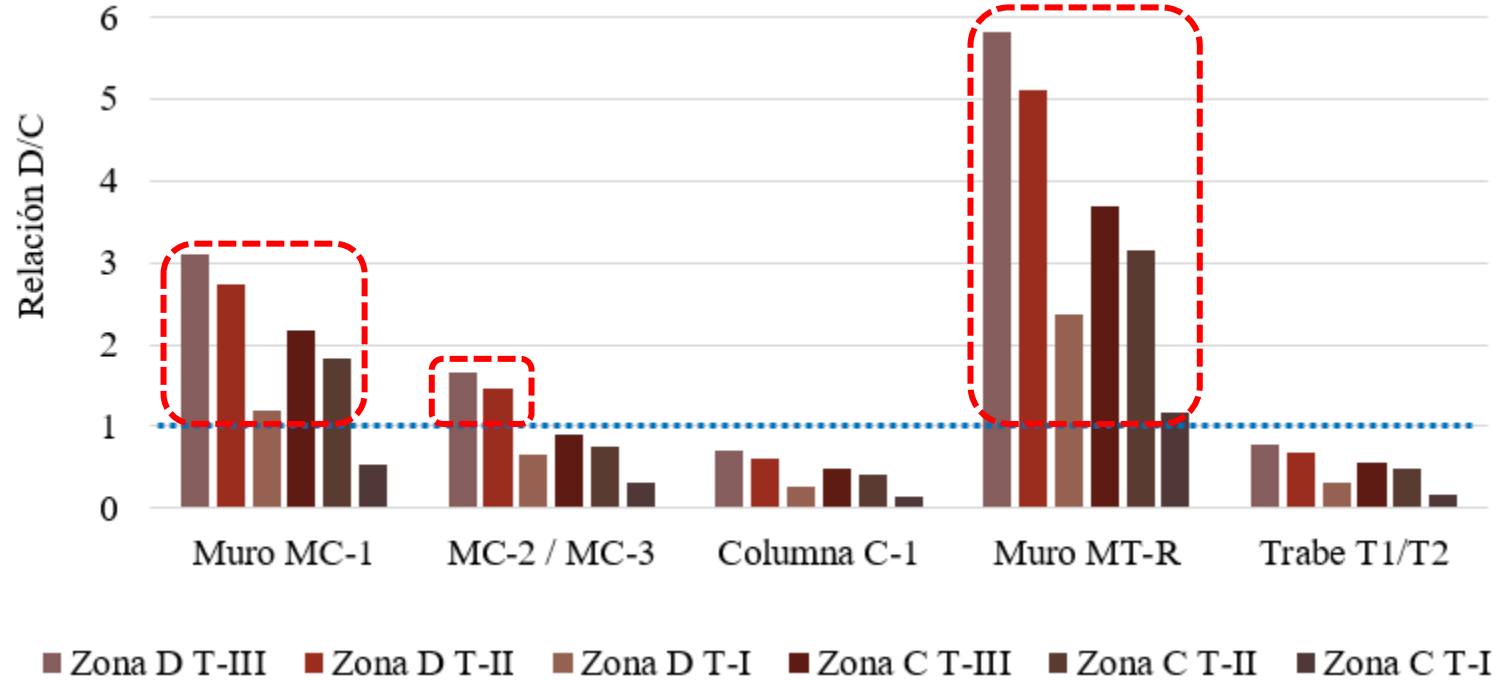
Relaciones de demanda/capacidad en el prototipo U3C 2011

Relación demanda/capacidad en cortante

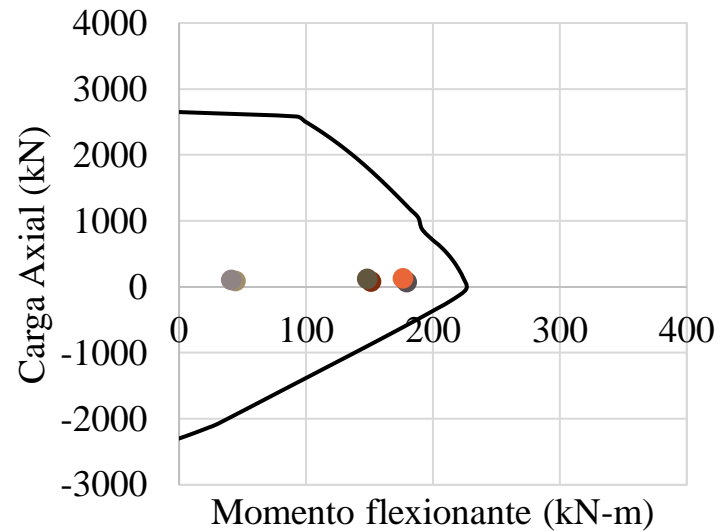
Zona C  
C-1 (30x45cm)

## Relaciones de demanda/capacidad en el prototipo U1C 2011

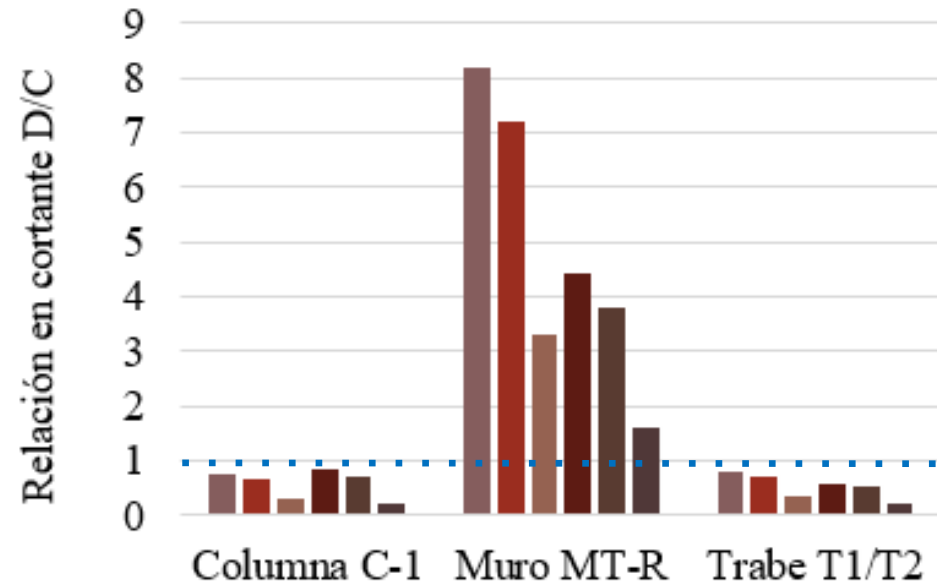
Relaciones de demanda/capacidad en el prototipo **U1C 2011**

Relación demanda/capacidad en cortante

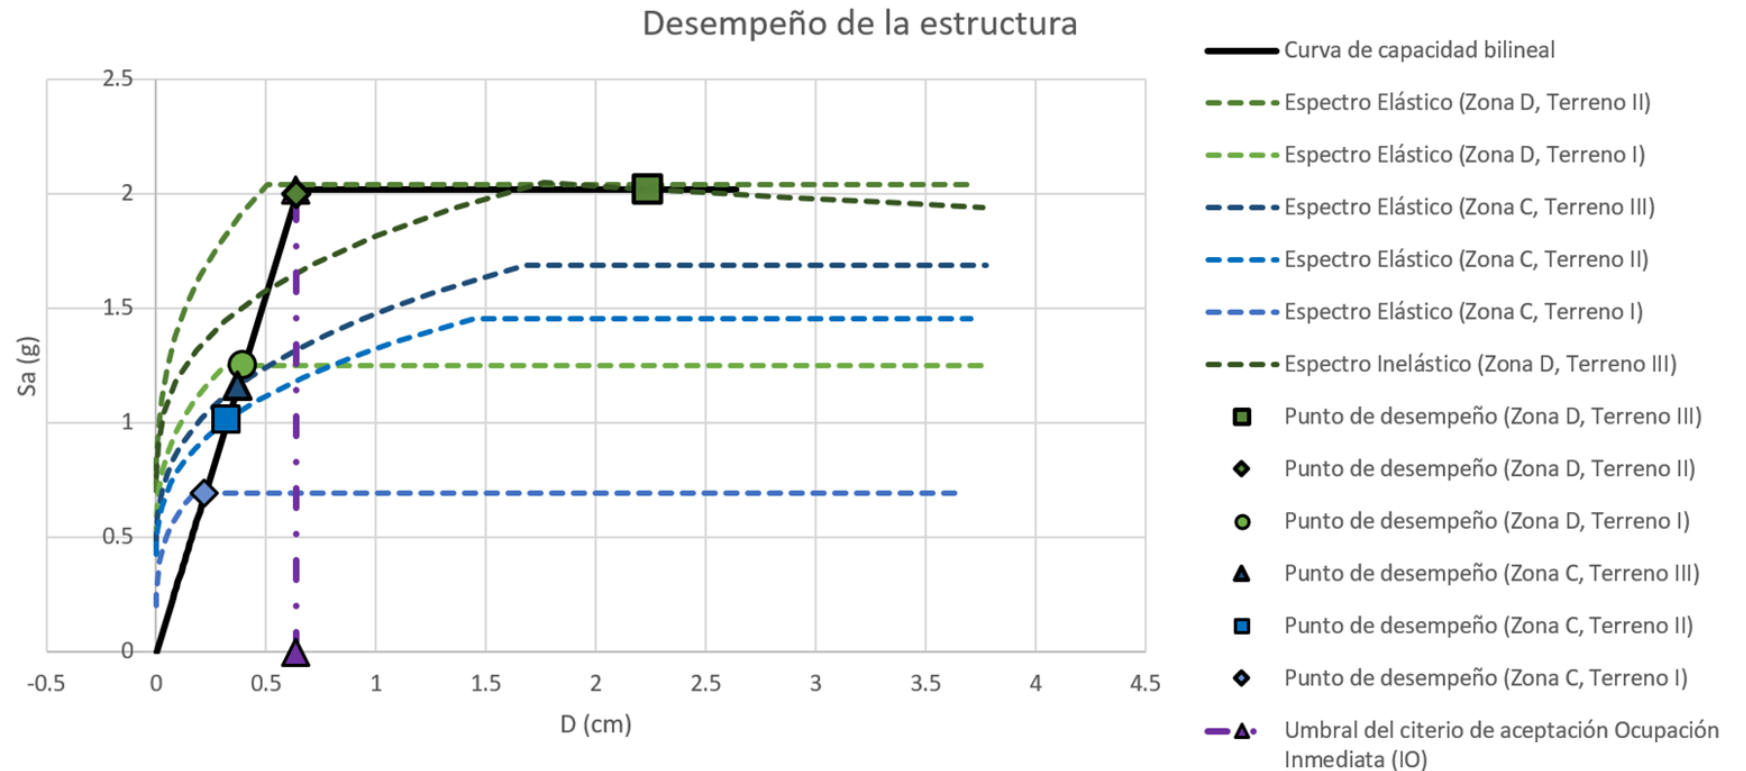
Trabajos a realizar:

- Análisis estático no lineal
- Análisis no lineales paso a paso
