Primer Taller Internacional Virtual

Acompañamiento en el proceso de reconstrucción de escuelas

David Murià-Vila

Introducción

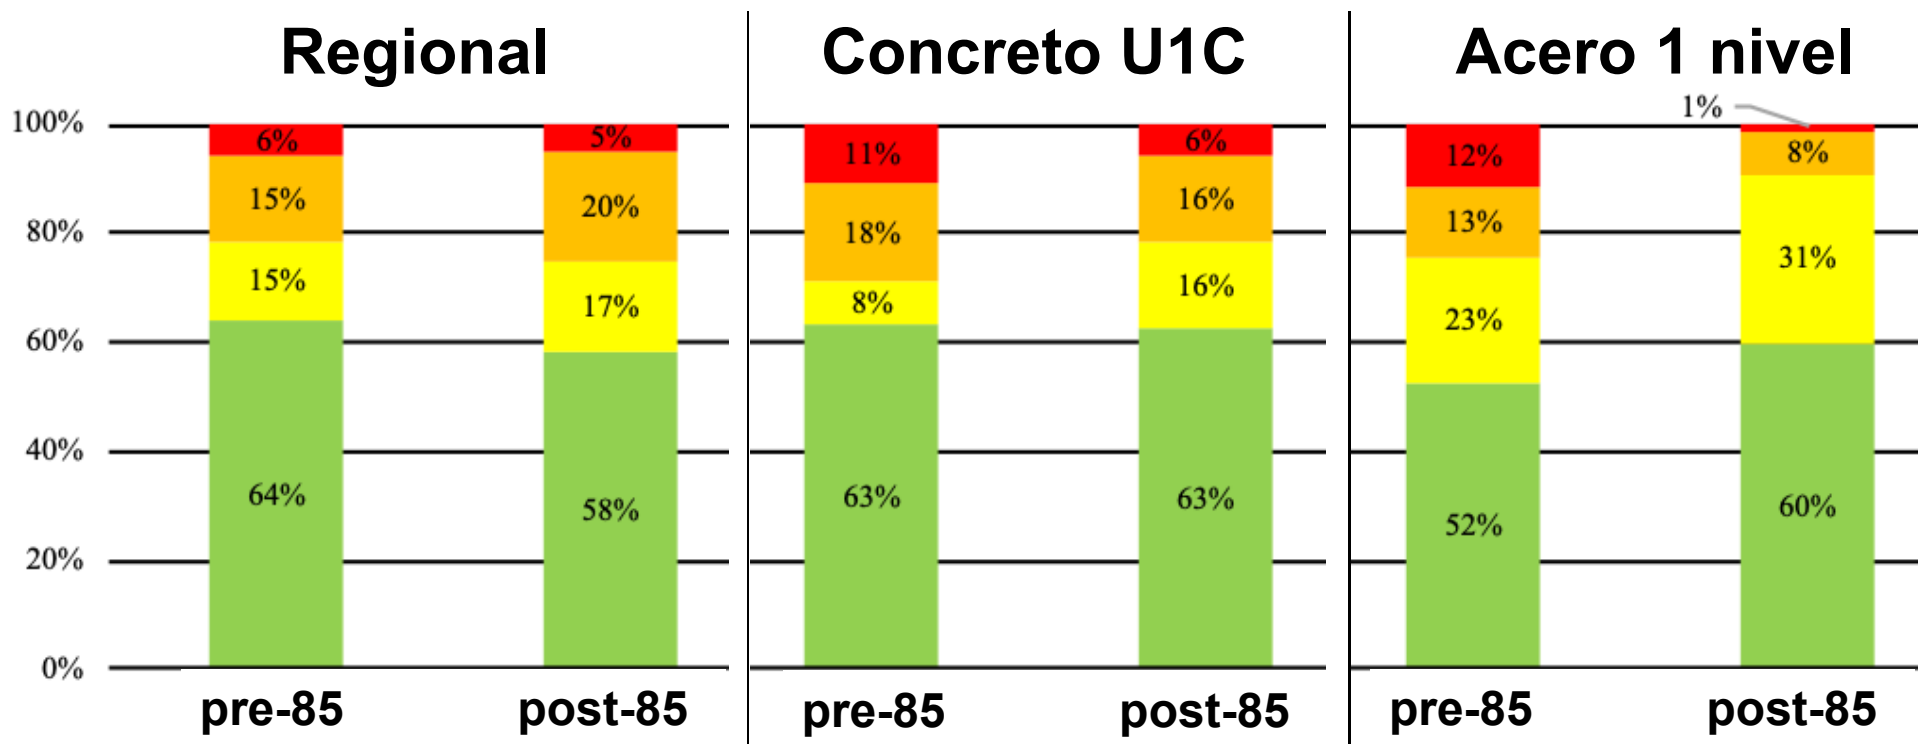
Daños pre-85 & post-85

(pre-85: 2/3 edificios de la base de datos)

- **Regionales** no se distingue diferencia de daño
- **Edificios de concreto y acero** evidencia disminución de daños

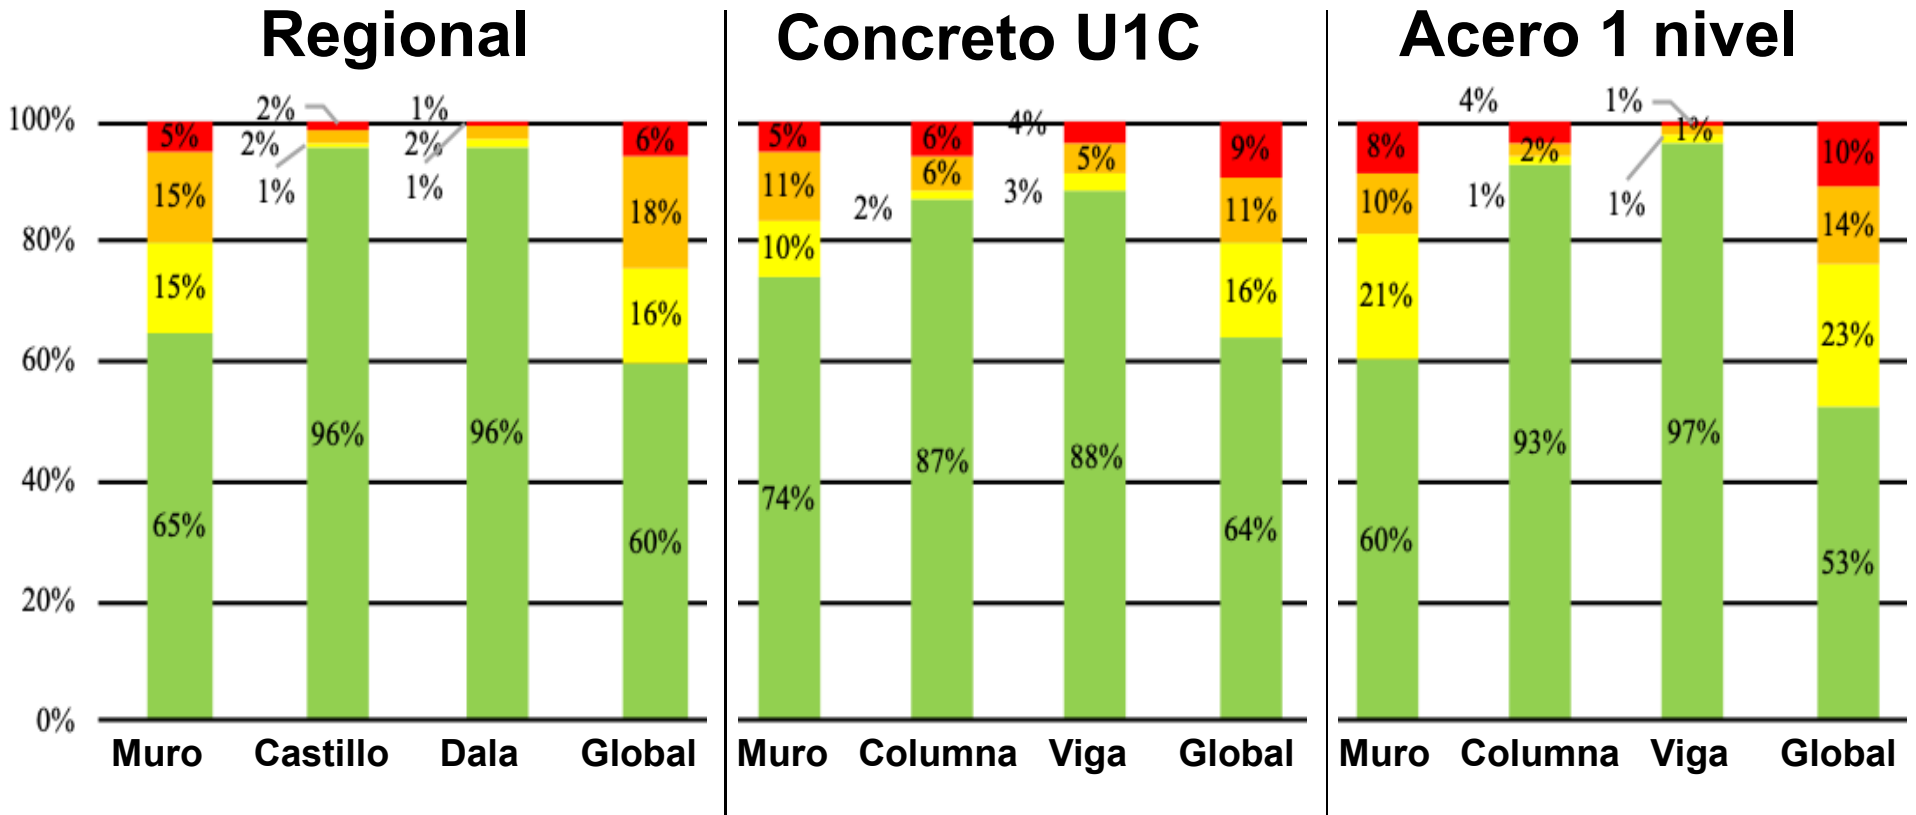
Distribución de los daños de los edificios prototipo

- Daños menores en el 75% de los casos
- Todos resistieron los sismos 2017

Los daños se concentraron en sus **muros mampostería**

Regionales: los daños fueron grietas inclinadas y, en algunos casos, grietas por flexión en contrafuertes

Edificios de concreto: Los daños se concentró en columnas. Predominó el efecto de columna corta

Edificios de acero: el daño severo fue el pandeo local de los elementos de acero de columnas y vigas en edificios **pre-85**

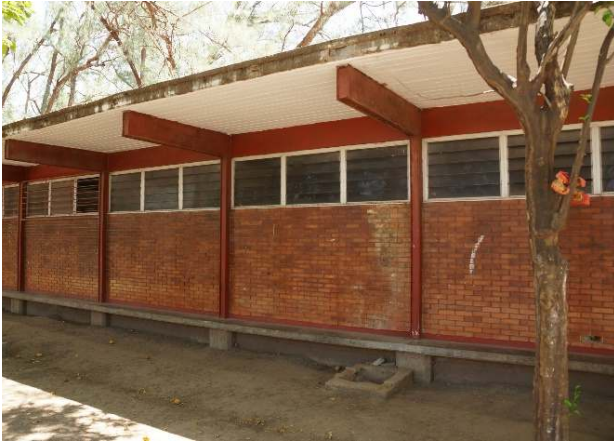
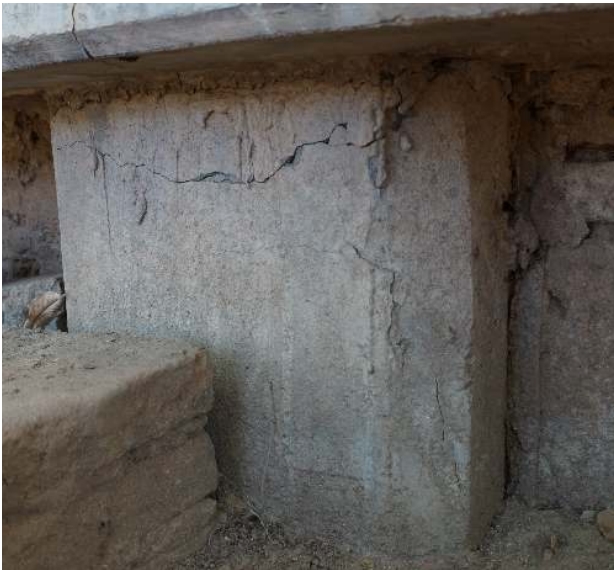
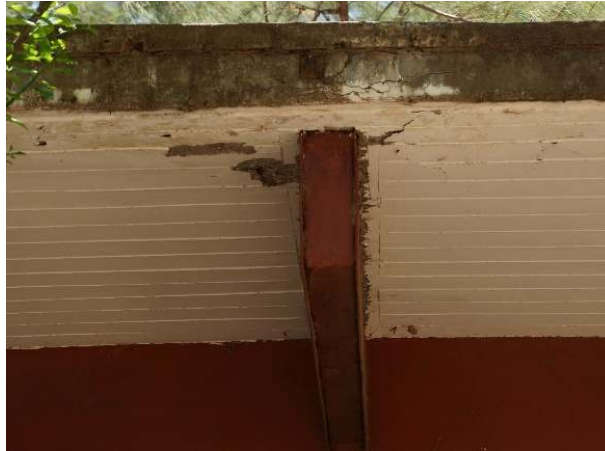
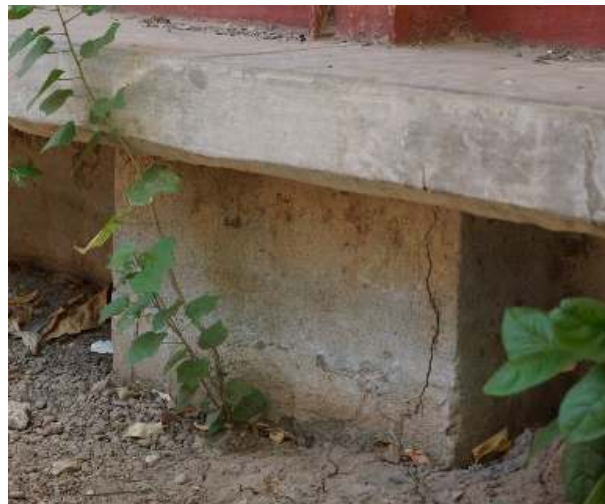
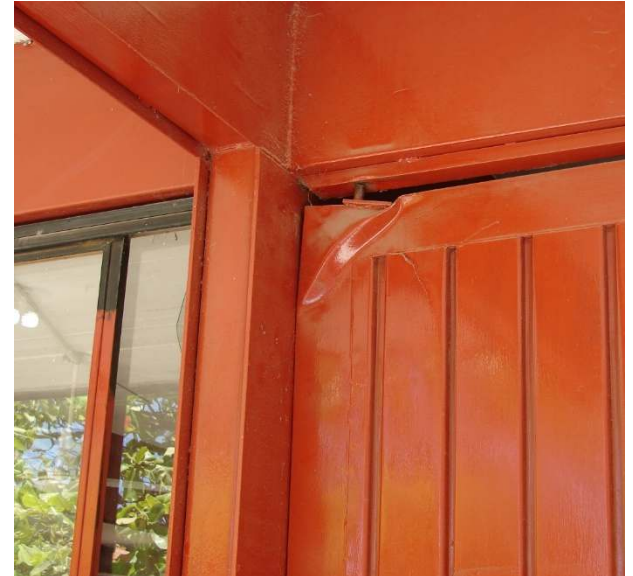
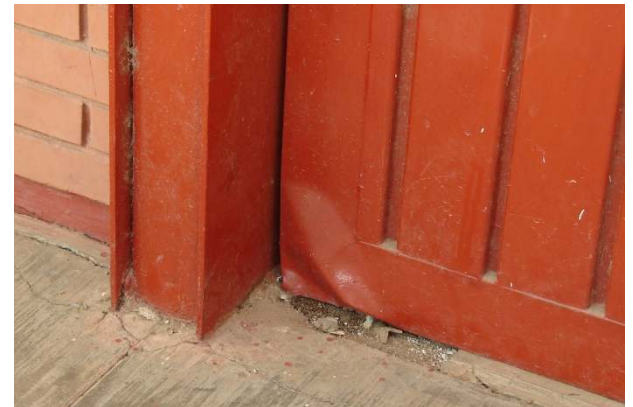
U1, diseño 1970

Edificios de acero

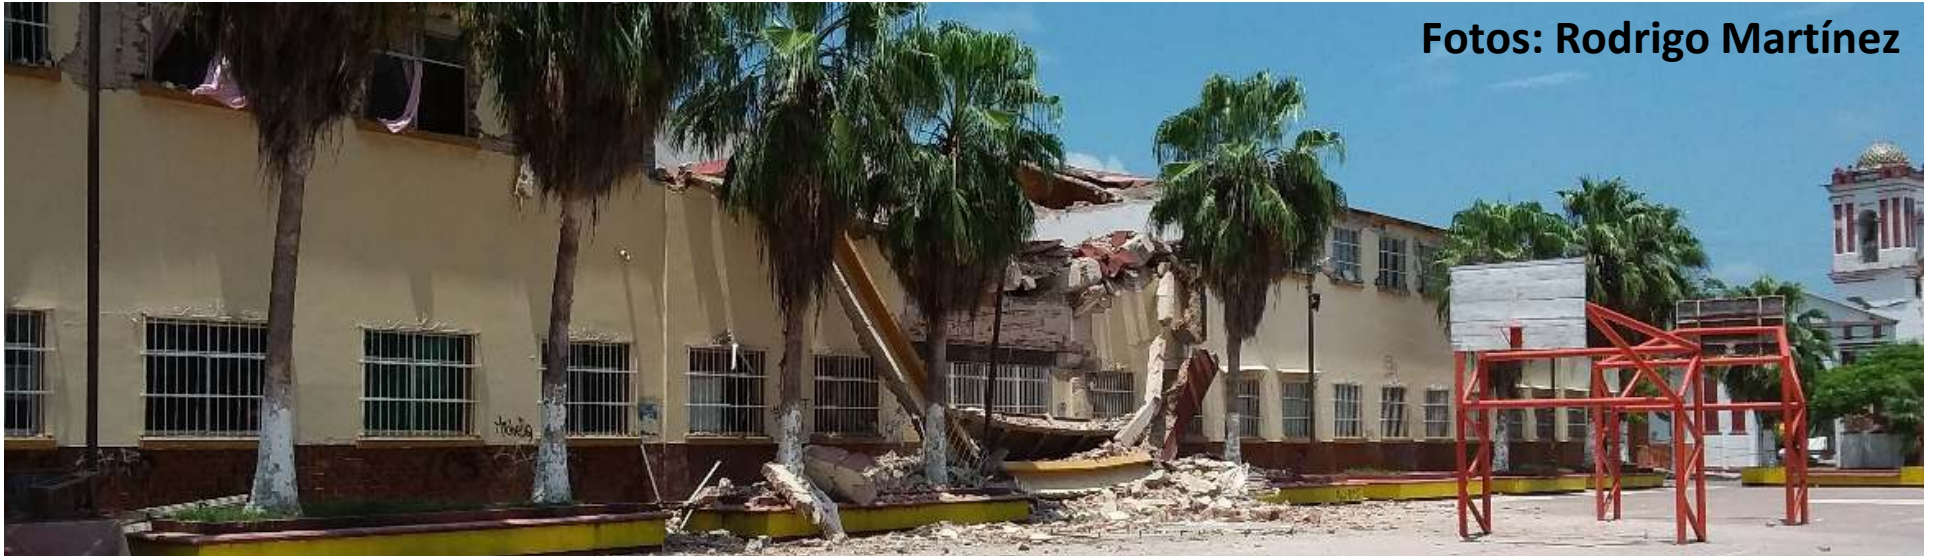
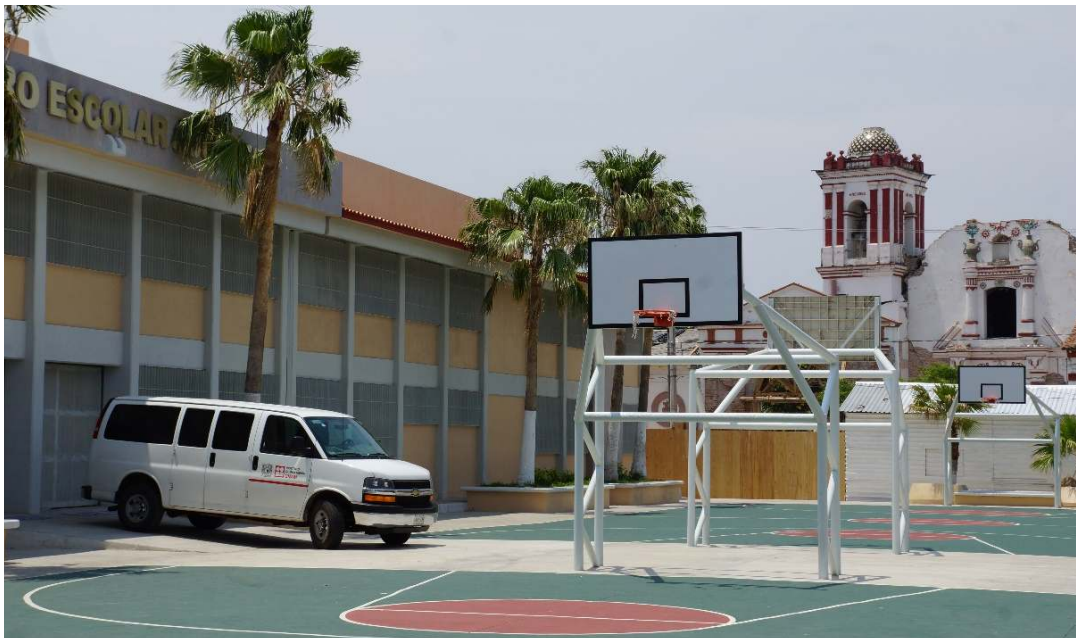
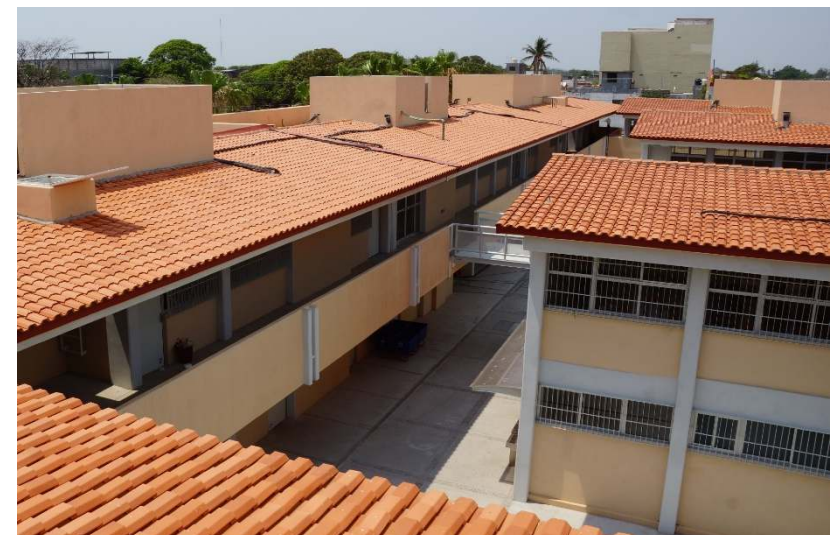
Reconstrucción Centro Escolar Juchitán

Edificios de concreto U2C

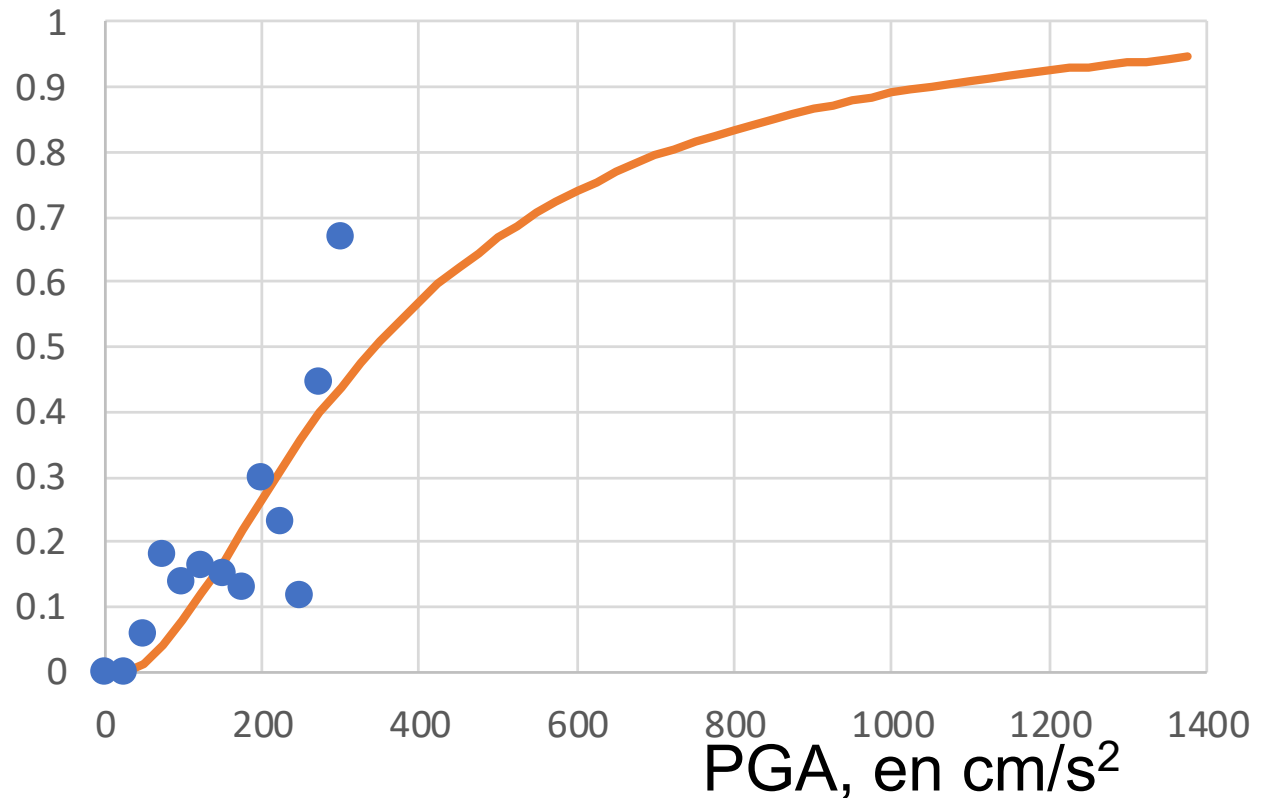
Probabilidad
daño severo

Funciones determinadas con base en la aceleración máxima del suelo (**PGA**) para **Regionales**

Tendencias consistentes con el comportamiento esperado
(Mayor intensidad, mayor prob. de daño más grave)
