UNIVERSIDAD NACIONAL AUTÓNOMA DE MÉXICO

FACULTAD DE INGENIERÍA

**Análisis del comportamiento de
escuelas de concreto en los sismos de
septiembre de 2017**

TESIS

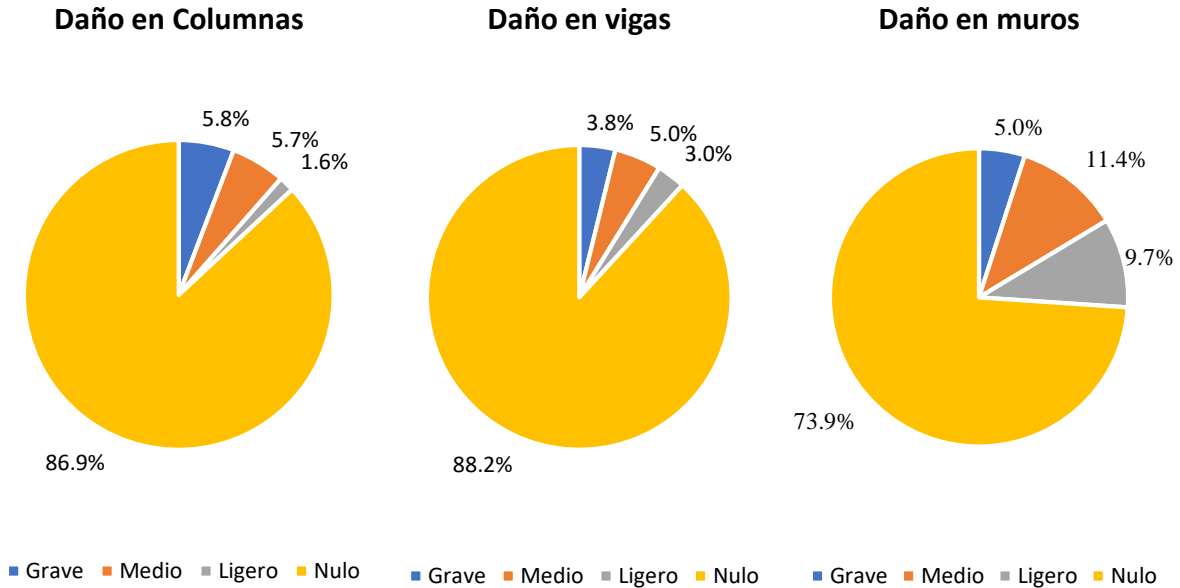
Figura 3.10 - Estructuras U1C con daños en diferentes elementos estructurales.

En la figs. 3.10 a 3.12 se muestran los porcentajes de edificaciones en los que se registraron daños en muros, columnas y vigas de los prototipos U1C, U2C y U3C, respectivamente. De los tres elementos estructurales, la mayor cantidad de daño que se observó correspondió a daño en los muros, en donde para el U1C, 74% de las edificaciones se reportaron sin daño en los muros y el 10% con daño ligero, sumando un 84% de estructuras en las cuales la intensidad del daño en muros fue baja. Para el U2C, el 57.7% se registró con daño nulo mientras que el 11.8% se reportó con daño ligero sumando 69.5%. Para el U3C el 54.1% se reportó daño nulo y el 29.5% con daño ligero, sumando 83.6%. Cabe recordar que el mayor número de edificaciones corresponde al prototipo U1C. Respecto a daño grave, solamente en el 5%, 10.1% y 3.3% de las estructuras U1C, U2C y U3C, respectivamente, registraron daños graves en muros. Para el caso de las columnas, el prototipo que registró un mayor porcentaje de estructuras con daño grave es el U2C, con alrededor del 10.8%, seguido por el U3C con un 9.8%. En el caso de las vigas, los porcentajes de daño grave para los prototipos U1C, U2C y U3C fueron 3.8, 5.5 y 1.6%, respectivamente. Es importante destacar que los daños en columnas fueron mayores que en las vigas, lo que es inconsistente con los mecanismos de falla dúctil deseados. En efecto, en marcos de concreto sujetos a sismos se espera que el mecanismo plástico de falla involucre la formación de articulaciones plásticas en vigas, con incipiente agrietamiento en las columnas. En estos edificios, sin embargo, el modo de falla estuvo controlado por daño, frecuentemente en forma de grietas inclinadas. Este tipo de daño sugiere que las fuerzas cortantes en las columnas fue elemento mecánico que controló la respuesta. Las vigas, consecuentemente, exhibieron poco o nulo daño, lo cual es consistente con un comportamiento adecuado de estos elementos.

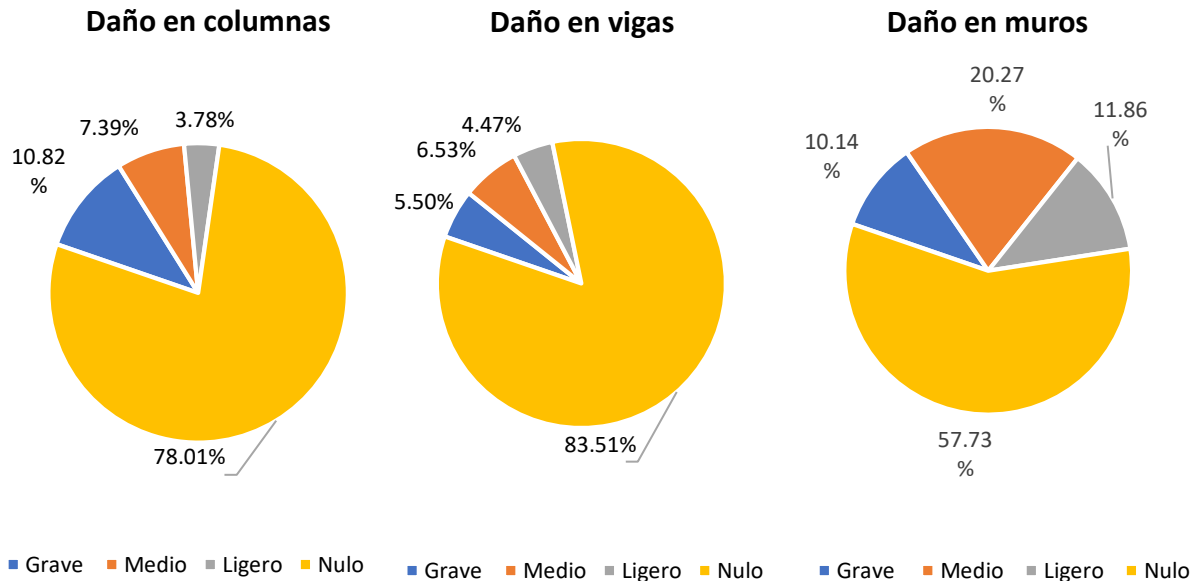
Figura 3.11 - Estructuras U2C con daños en diferentes elementos estructurales.

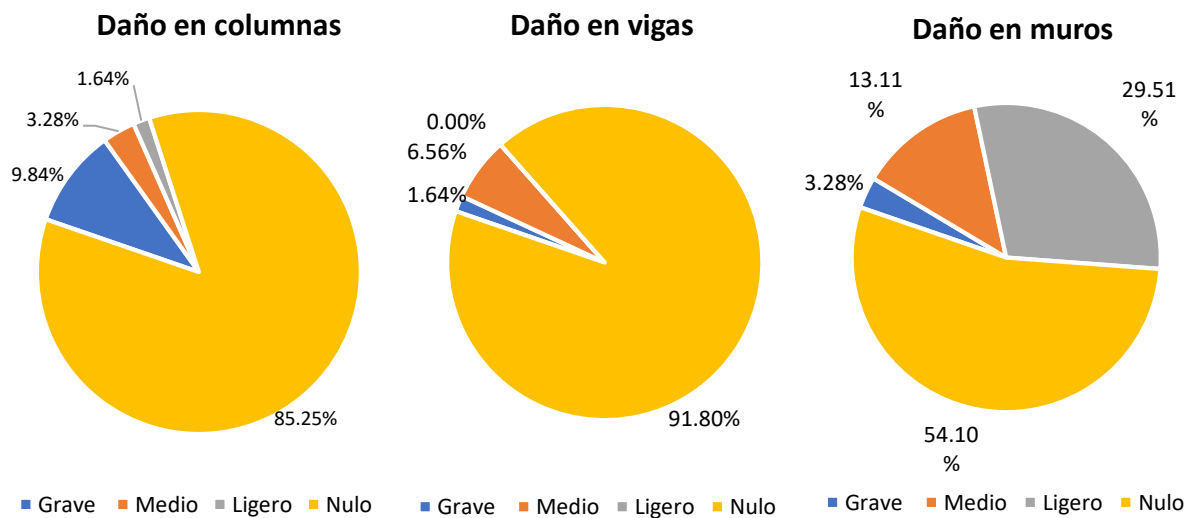
Figura 3.12 Estructuras U3C con daños en diferentes elementos estructurales.

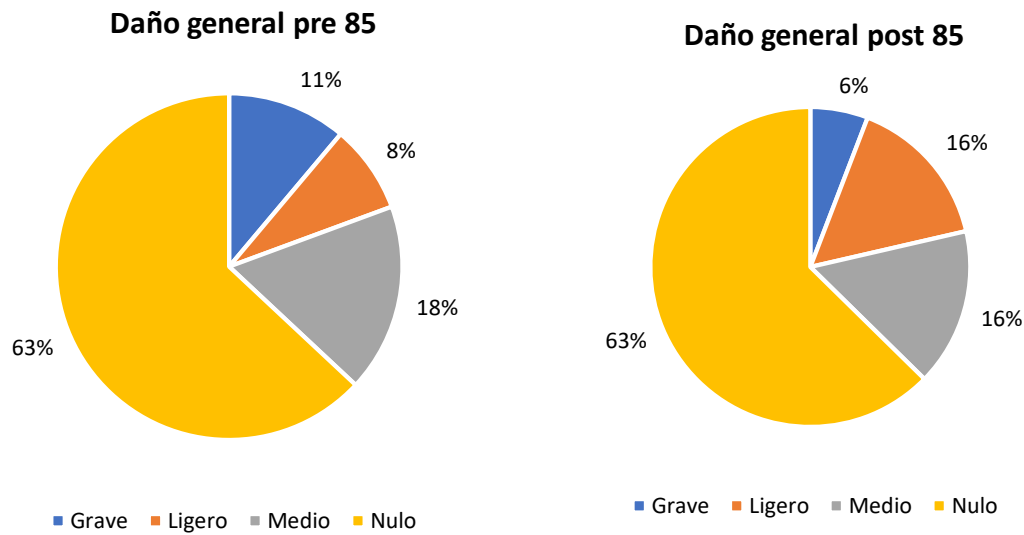
Figura 3.13 - Porcentaje de daño general para las estructuras U1C pre y post 85.

Con la finalidad de establecer algún parámetro global de daño, se clasificaron las estructuras de acuerdo con el nivel de daño más severo que se reportó en cualquiera de sus elementos estructurales. De esta manera, si se informó de daño grave en vigas, pero no en el muro, la estructura se clasificó como gravemente dañada. Esta manera de clasificar el daño tiende a ser conservadora (y, en algunos casos, muy conservadora), pero permite tener una visión global de la distribución del daño general. En las figs. 3.13 y 3.14 se muestra la distribución del daño general para los prototipos urbanos de concreto de uno y dos niveles construidos antes y después de 1985. El número de edificios construidos antes del 85 (449 de U1C, 275 de U2C y 20 de U3C) es significativamente mayor que el de los construidos después del 85 (257 de U1C, 67 de U2C y solamente 2 de U3C). De estos resultados se puede concluir que el conjunto de estructuras post 85 tiene una mejor capacidad de controlar el daño. En el conjunto de estructuras post 85 se informó solamente un 6% de estructuras U1C con daño grave

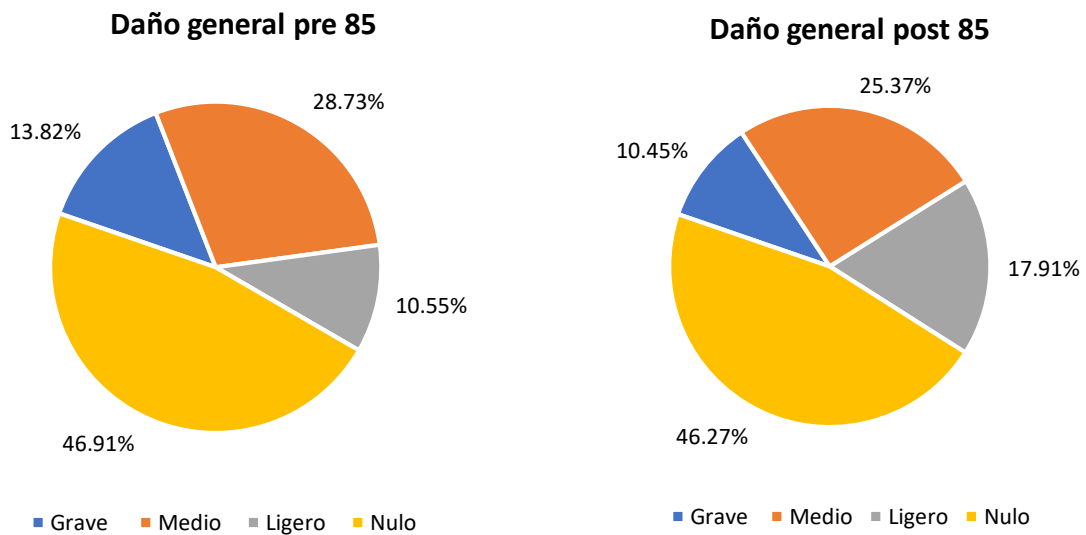
Figura 3.14 - Porcentaje de daño general para las estructuras U2C pre y post 85.

y un 10.5% de U2C. Para las pre 85 estos valores son de 11% para las U1C y 13.8% para las U2C. Debido a que el universo de U3C post 85 es casi nulo, los análisis porcentuales no son representativos. En valores absolutos esto se traduce en que solamente 15 estructuras tipo U1C y siete U2C post 85 fueron registradas con daño grave mientras que 50 de las estructuras U1C y 38 U2C pre 85 son las que sufrieron daños graves. Las modificaciones en los diseños a partir de 1985 estuvieron orientadas, por un lado, a elevar la rigidez y capacidad de deformación en el intervalo inelástico del comportamiento de las estructuras. Las modificaciones estuvieron orientadas a controlar los niveles y proponer tipos de daño dúctiles.

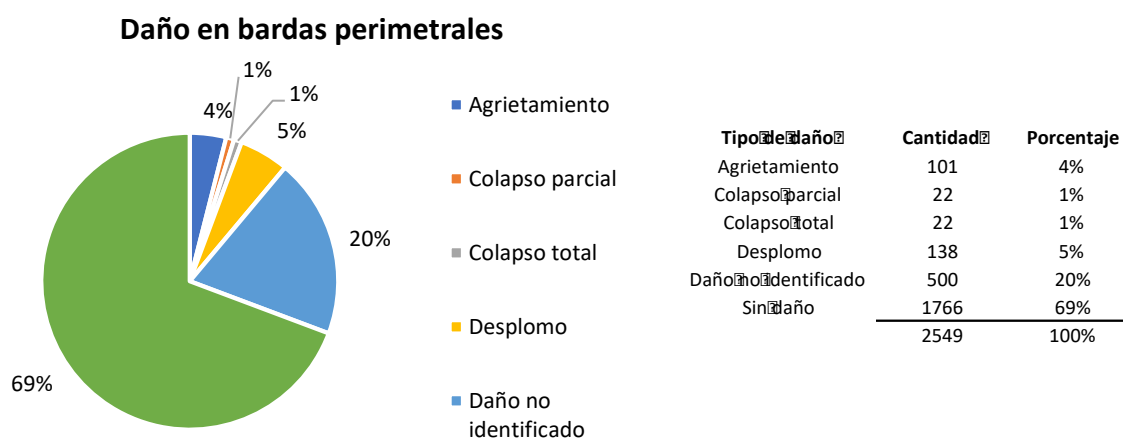
Las bardas perimetrales son elementos no estructurales muy importantes dentro de los centros escolares. Es por esta razón que en este apartado se presenta un análisis específico del daño en este tipo de elementos. En la fig. 3.27 se analiza la distribución del daño en bardas. Puede observarse que, de esta muestra, el 69% de las bardas no presentaron daño alguno. Del 31% restante, 20% no han sido identificadas con alguno de los tipos de daño. De las bardas con daño, el mayor porcentaje correspondió a desplomos o inclinaciones. Solamente en un 2% se identificó colapso total o parcial y únicamente el 4% exhibió agrietamiento. Este comportamiento de las bardas perimetrales permite concluir que, en términos generales, el comportamiento de este tipo de elementos fue el esperado, trabajando primordialmente dentro de su plano. Sin embargo, es importante resaltar que este tipo de fallas se deben evitar debido a que pueden provocar la muerte de personas que se encuentren cerca cuando ocurra el colapso. Si bien, en porcentaje, el 2% del universo es bajo, en números absolutos suman, para colapso parcial y total, 44 bardas que pudieron dañar alumnos. En las figs. 3.28 a la 3.30 se muestran algunas imágenes de los diferentes tipos de falla en las bardas, los cuales deben evitarse.

Figura 3.27 - Distribución de daño en bardas en una muestra representativa.

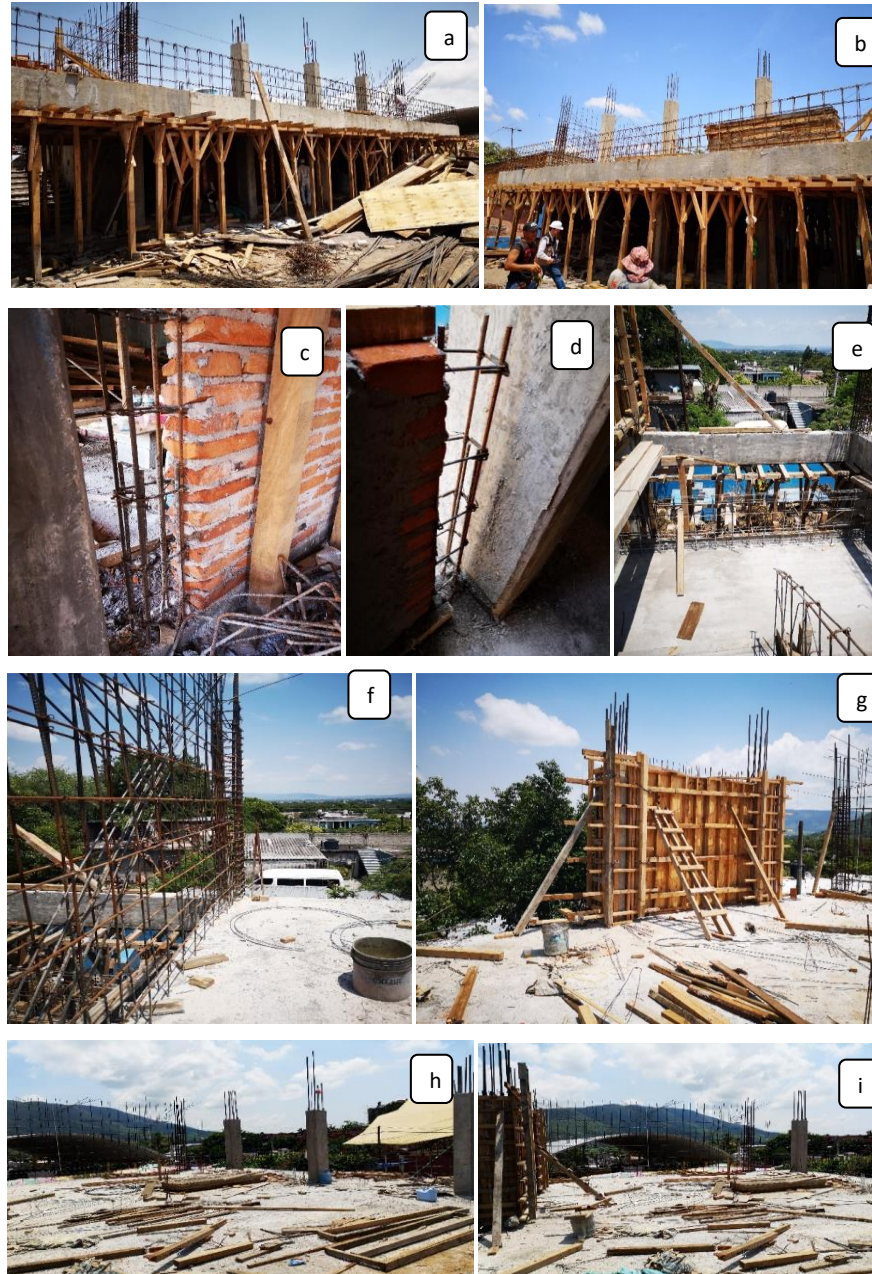
El avance que se tenía de obra según INIFED era de 34%, como se observa en la fig. 4.4 a y b, la planta baja estaba por ser concluida y ya se había colocado el armado para los muros de concreto del segundo piso. Durante la revisión se pudo observar que se estaba confinando la mampostería de los muros divisorios y se estaba dejando un espacio para colocar un material elástico que desligara los muros de las columnas (fig. 4.4 c y d). En el primer nivel algunas columnas y muros estaban ya coladas mientras que en otras sólo estaba el armado colocado. (fig. 4.4 f-i). Es digno de mencionar que, según planos de 2011, los muros de concreto deben colocarse en ambos niveles, pero en la visita se observó que todas los entre ejes en la dirección larga del edificio en PB no contaban con muros. Se preguntó al residente de la obra del por qué de este cambio y nos mencionó que así se tenía indicado en los planos.

Figura 4.4 - Etapa de reconstrucción del plantel.

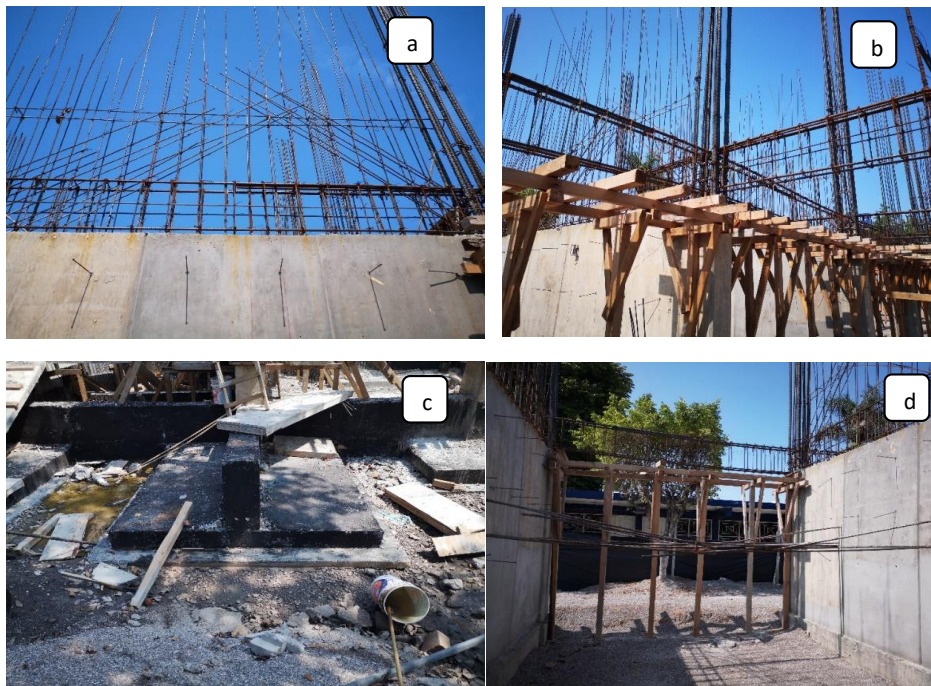
El responsable de la obra nos comentó que se tuvieron algunas modificaciones de los planos de 2011. Se aumentó el ancho de las zapatas corridas y se colocó gravilla para desplantar la losa de PB (fig. 4.7 c). Estas modificaciones se hicieron con la autorización del comisionado de la reconstrucción en el área estatal. Lo anterior se hizo debido a que el nivel de aguas freáticas se encontraba a escasos 50 cm del terreno.

Durante la inspección, se revisaron los armados empleados en los muros cabeceros, en vigas y en columnas, las separaciones entre estribos, el tamaño de barra y las dimensiones de los entre ejes, las cuales en todos los casos cumplieron con las especificadas en planos. (fig. 4.7 a, b y d)

Figura 4.7 - Estado actual de reconstrucción de la escuela "Benito Juárez".

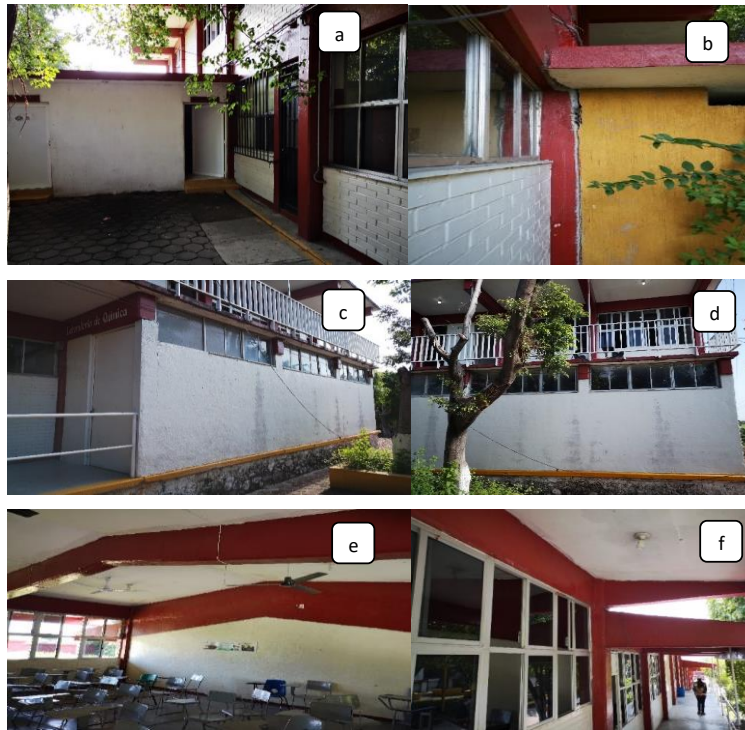
El edificio E, cuenta con dos estructuras anexas, una de ellas es un baño adosado a las columnas de la estructura principal, pero como se observa en la fig. 4.8 a y b el acero de refuerzo está completamente expuesto y con corrosión. Del otro lado de la estructura se colocó un laboratorio en donde eran los pasillos de la PB (fig. 4.8 c y d).

El edificio G, es un conjunto de cuatro edificios UIC de tres entre ejes cada uno, pero a simple vista parece que es sólo uno, ya que a lo largo de la estructura existe un desnivel, por ello la viga de cerramiento de la estructura 1 está encima de la viga de cerramiento de la estructura 2, y así la estructura 2 con la 3 y la 3 con la 4 (fig. 4.8 e y f).

Figura 4.8 - Vista los edificios inspeccionados del plantel CBTIS No. 136.

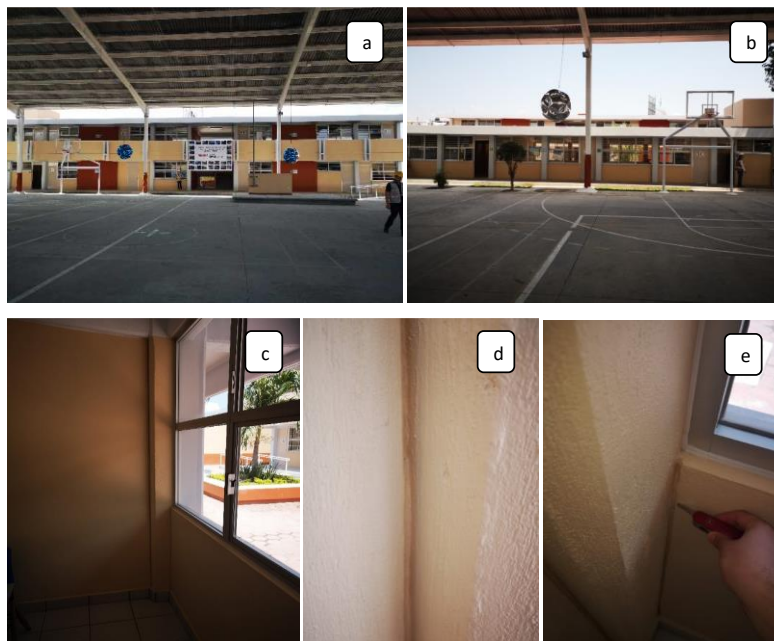
Durante la visita, se puso principal interés en las estructuras recién construidas para corroborar que lo especificado en los planos hubiese sido construido. Como se observa en la fig. 4.10 c, d y e, los muros se encuentran desligados de las columnas para evitar la restricción de desplazamiento en las columnas. Además, se revisó que las medidas en columnas, vigas y entre ejes, las cuales fueron correctas en todos los casos.

Figura 4.10 - Vista de algunos de los edificios reconstruidos en la escuela “General Cuauhtémoc”.

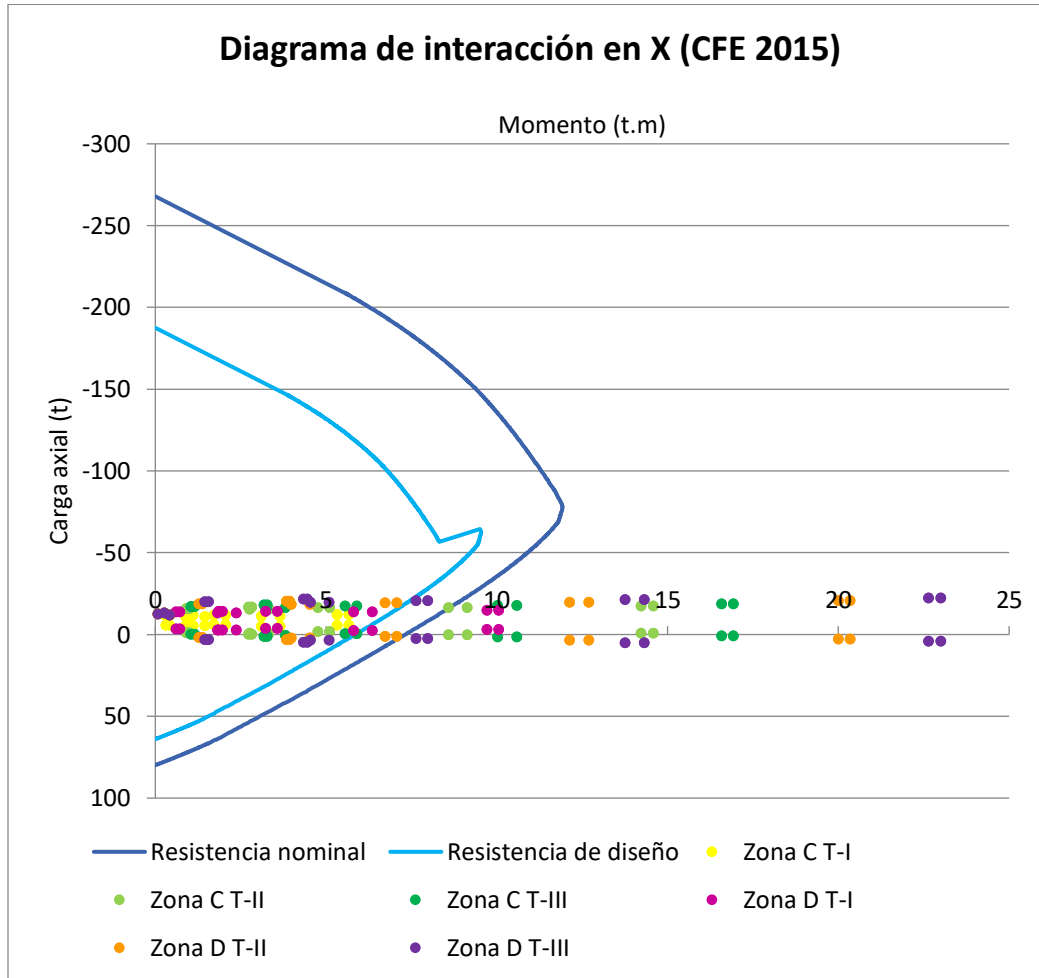
La interacción de la carga axial con la flexión respecto a los planos de simetría de las columnas más demandadas de la escuela U1-C, se muestra en las figs. 5.4 y 5.5. Como se puede observar, la columna falla por flexión bajo la sollicitación de los espectros de las Zonas C y D, terrenos I, II y III.

Figura 5.4 - Diagrama de interacción carga axial-momento flexionante para U1C anterior a 1985 (Dirección X, demandas espectrales del MDOC, 2015).

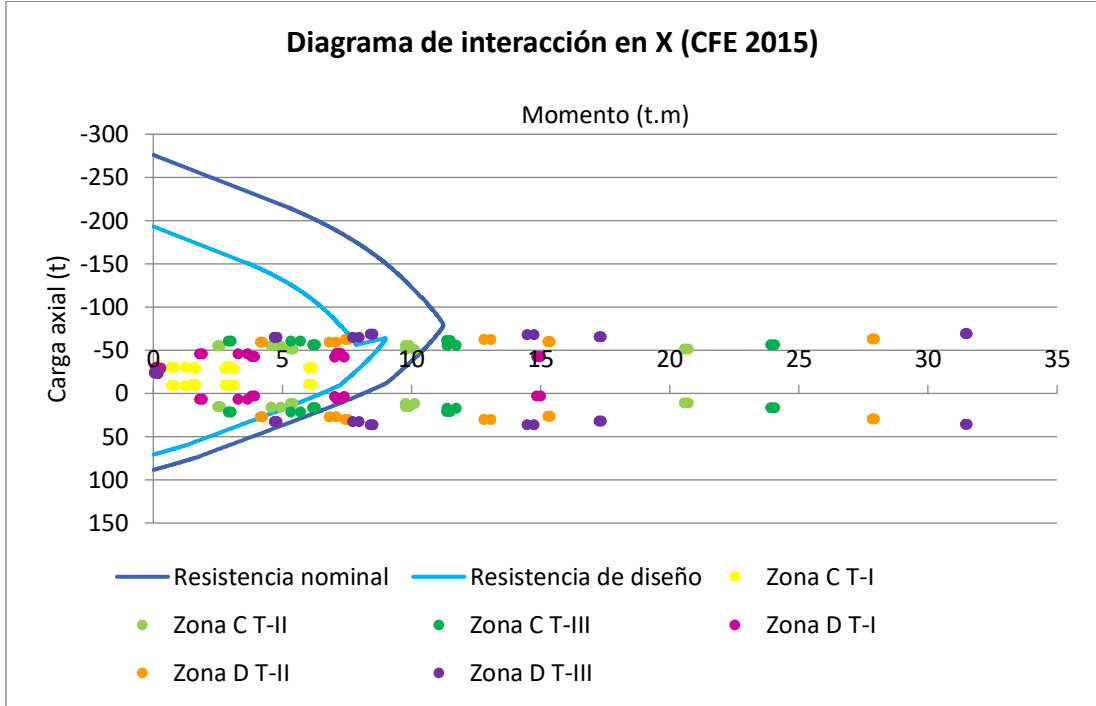
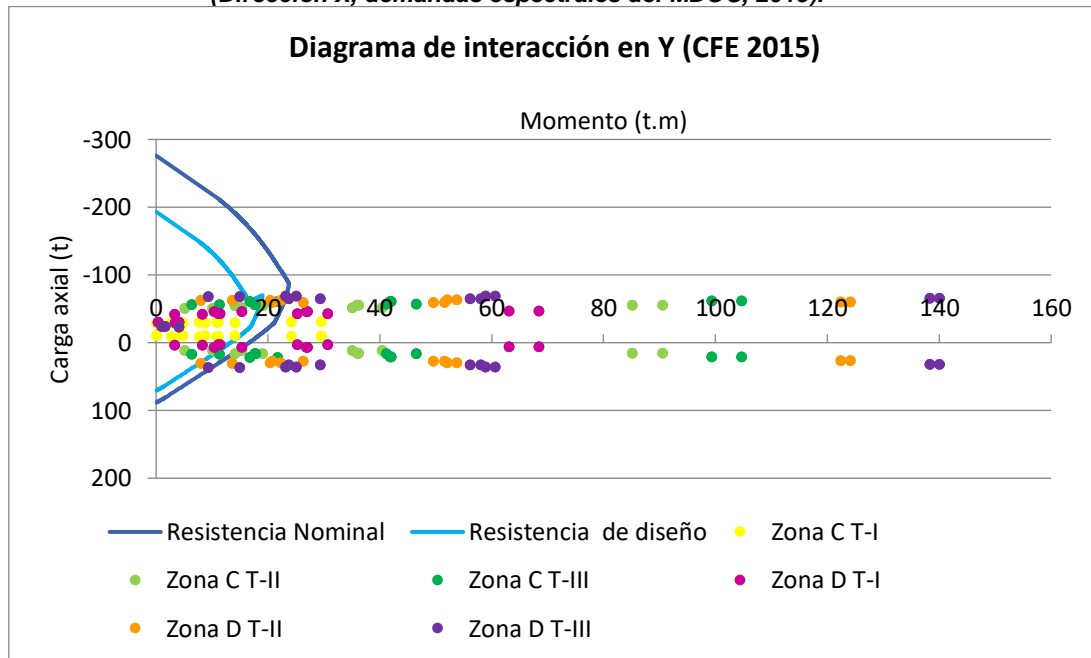
La interacción de la carga axial con la flexión respecto a los planos de simetría de las columnas más demandadas de la escuela U2-C se muestra en las figs. 5.6 y 5.7. Como se puede observar, la columna falla por flexión bajo la sollicitación de los espectros de las Zonas C y D, terrenos I, II y III.

Figura 5.6 - Diagrama de interacción carga axial-momento flexionante para U2C anterior a 1985 (Dirección X, demandas espectrales del MDOC, 2015).

Figura 5.7 - Diagrama de interacción carga axial-momento flexionante para U2C anterior a 1985 (Dirección Y, demandas espectrales del MDOC, 2015).

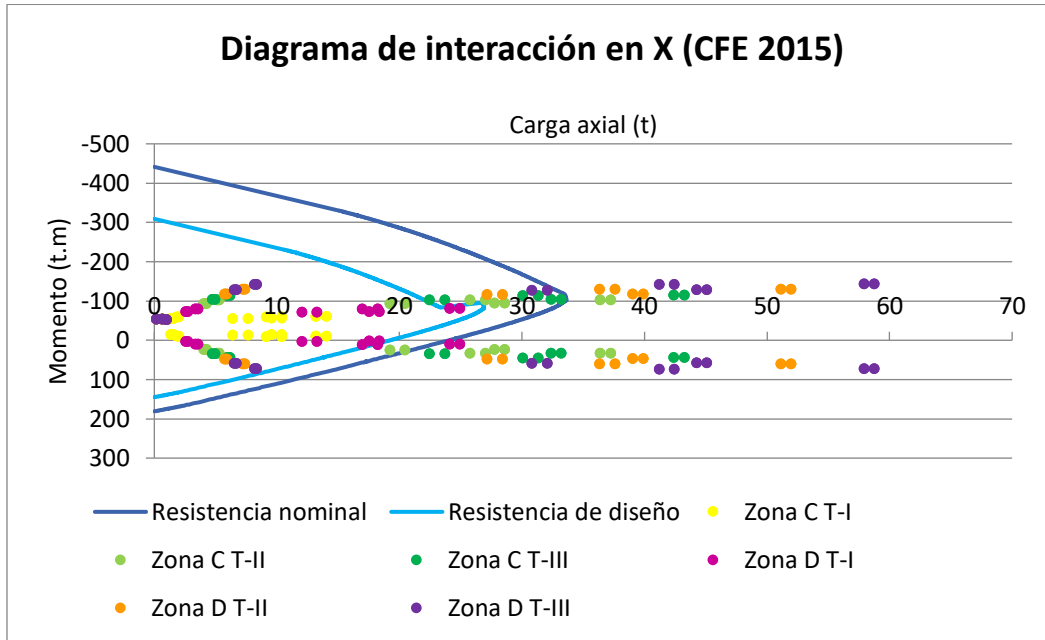
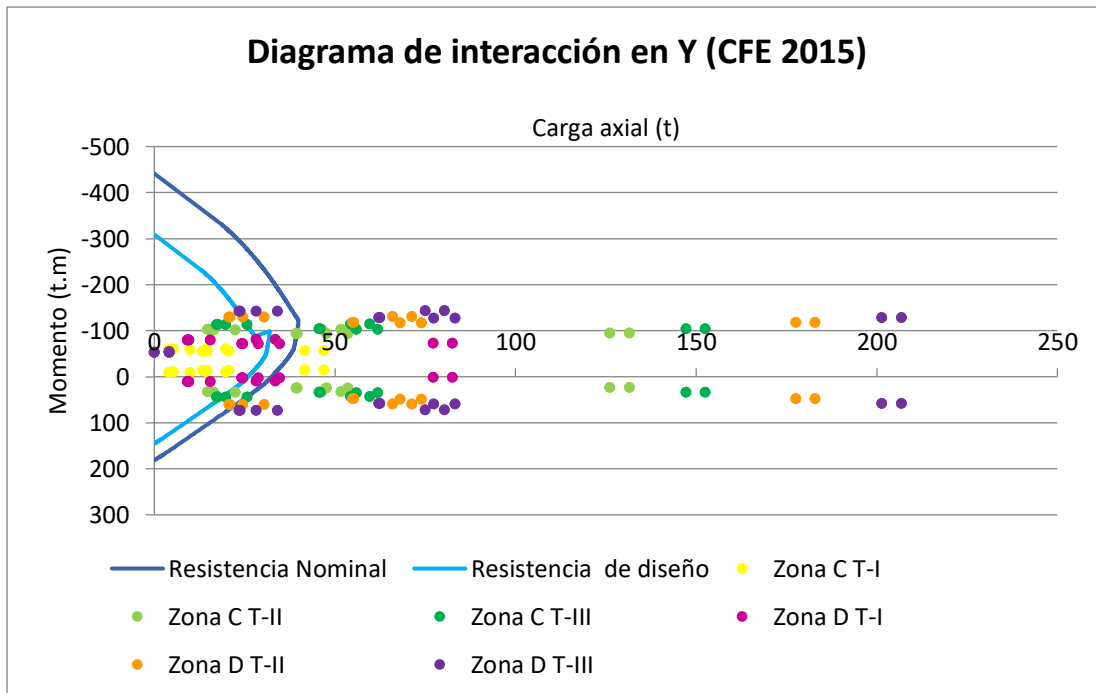
La interacción de la carga axial con la flexión respecto a los planos de simetría de las columnas más demandadas de la escuela U3-C se muestra en las figs. 5.8 y 5.9. Como se evidencia, las columnas fallan ante todas las solicitaciones de los espectros de las Zonas C y D, para los terrenos I, II y III.

Figura 5.8 - Diagrama de interacción carga axial-momento flexionante para U3C anterior a 1985 (Dirección X, demandas espectrales del MDOC, 2015).

Figura 5.9 - Diagrama de interacción carga axial-momento flexionante para U3C anterior a 1985 (Dirección Y, demandas espectrales del MDOC, 2015).

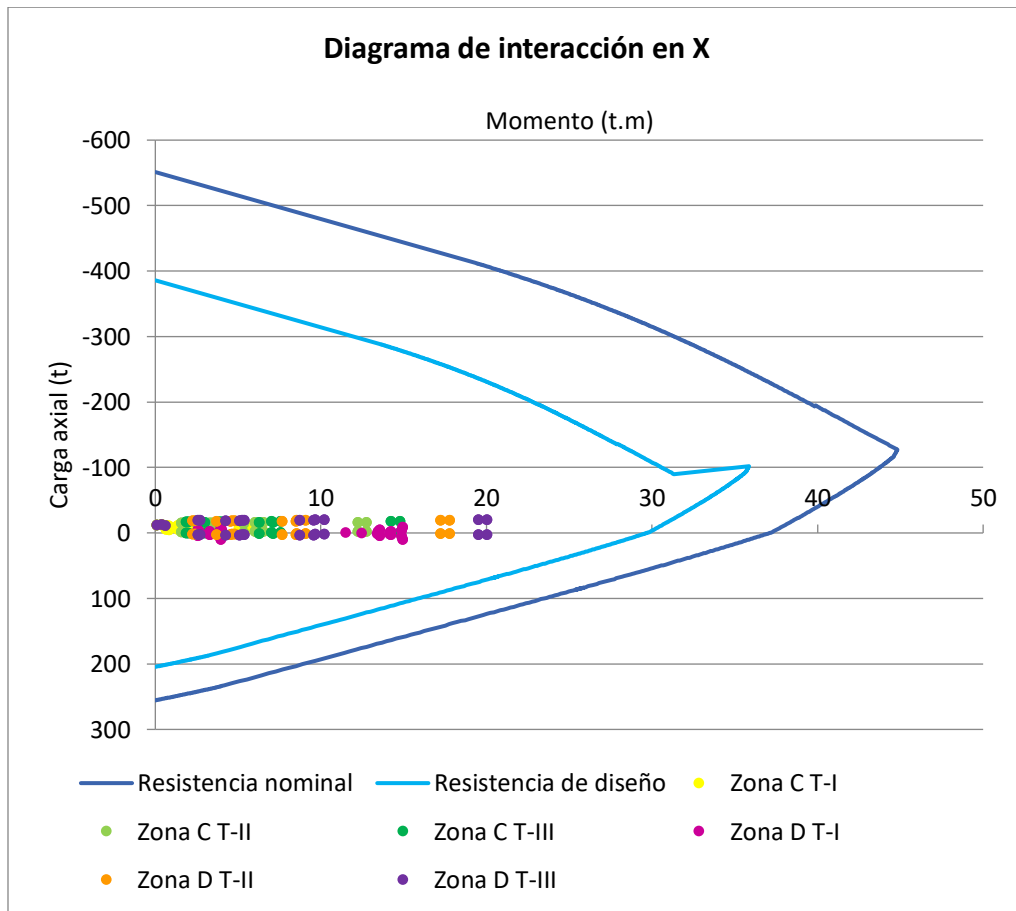
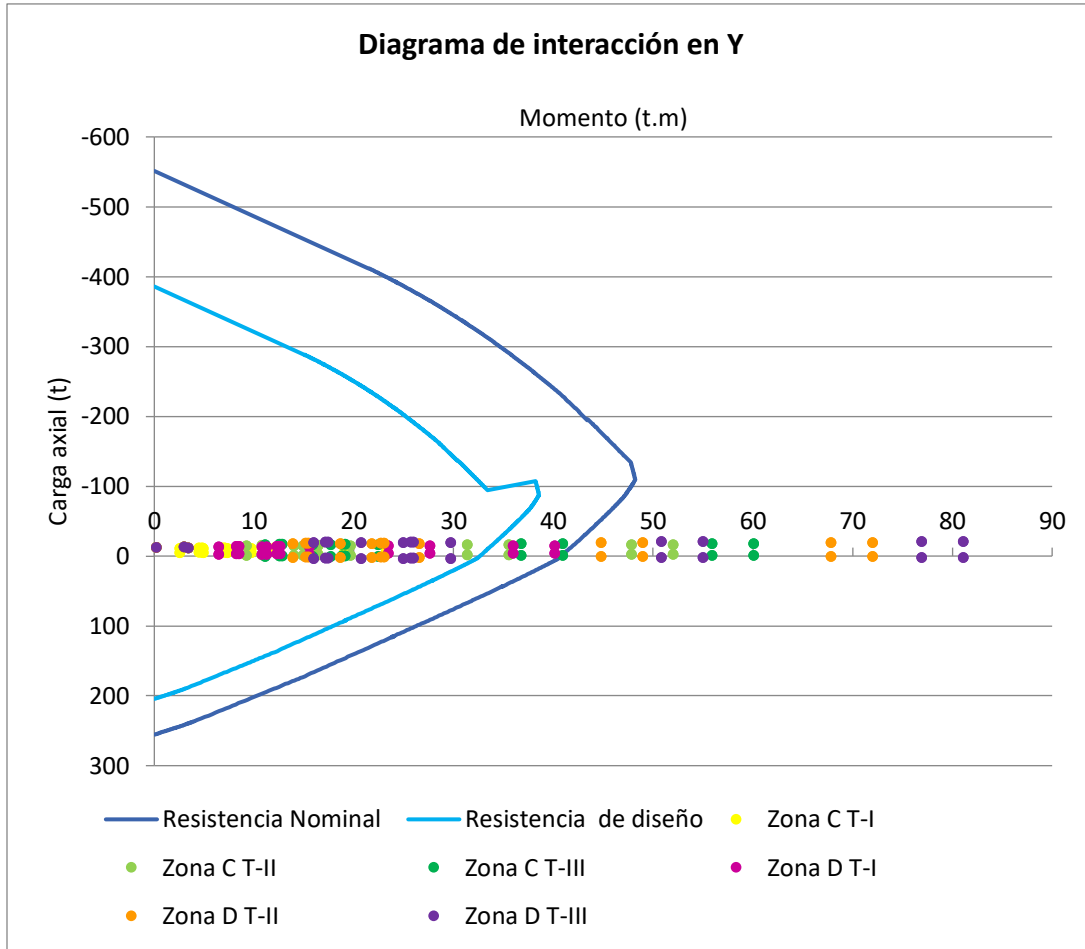
La interacción de la carga axial con la flexión respecto a los planos de simetría de las columnas más demandadas de la escuela U1-C, se muestra en las figs. 5.10 y 5.11. Como se puede observar, la columna falla por flexión en la dirección Y para los terrenos II y III en la zona C y todos los terrenos en la zona D.

Figura 5.10 - Diagrama de interacción carga axial-momento flexionante para U1C del 2011(Dirección X, demandas espectrales del MDOC, 2015).

Figura 5.11 - Diagrama de interacción carga axial-momento flexionante para U1C del 2011 (Dirección Y, demandas espectrales del MDOC, 2015).

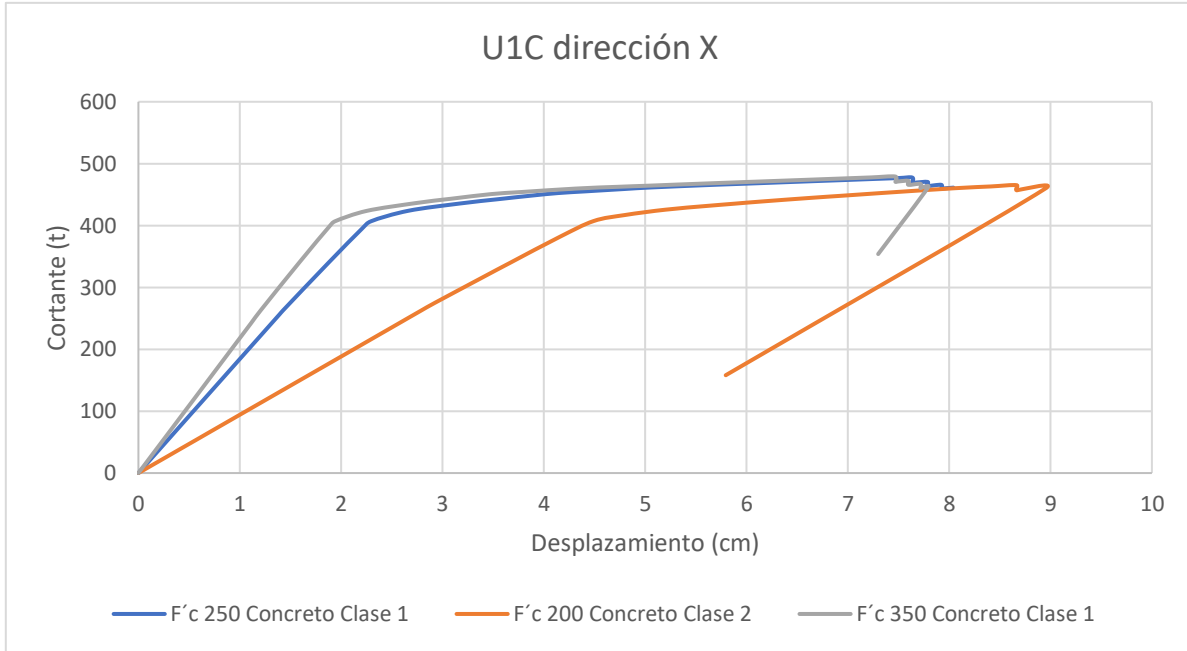
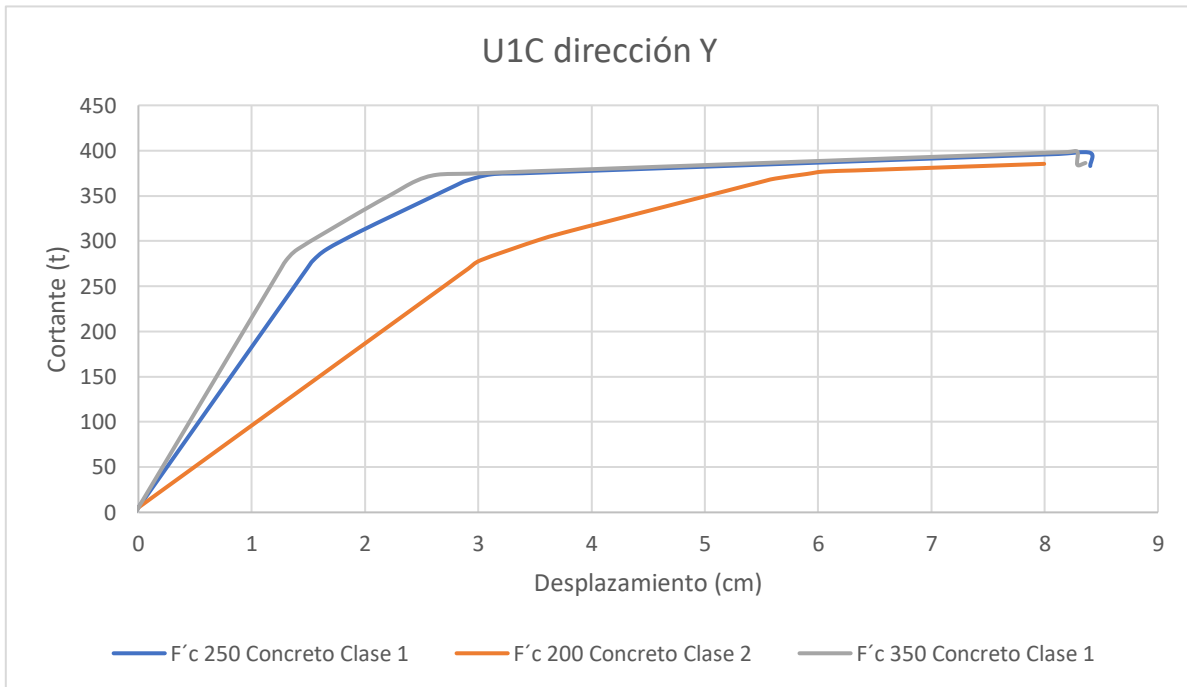
Como se observa en las figs. 5.14 y 5.15, la mayor diferencia existe entre el prototipo de 250 kg/cm² y el de 200 kg/cm², mientras que para el prototipo optimista la diferencia con el de 250 kg/cm² no es tan grande. Con esto se puede ver que la estructura sufre una mayor deformación conforme la resistencia de los materiales disminuye.

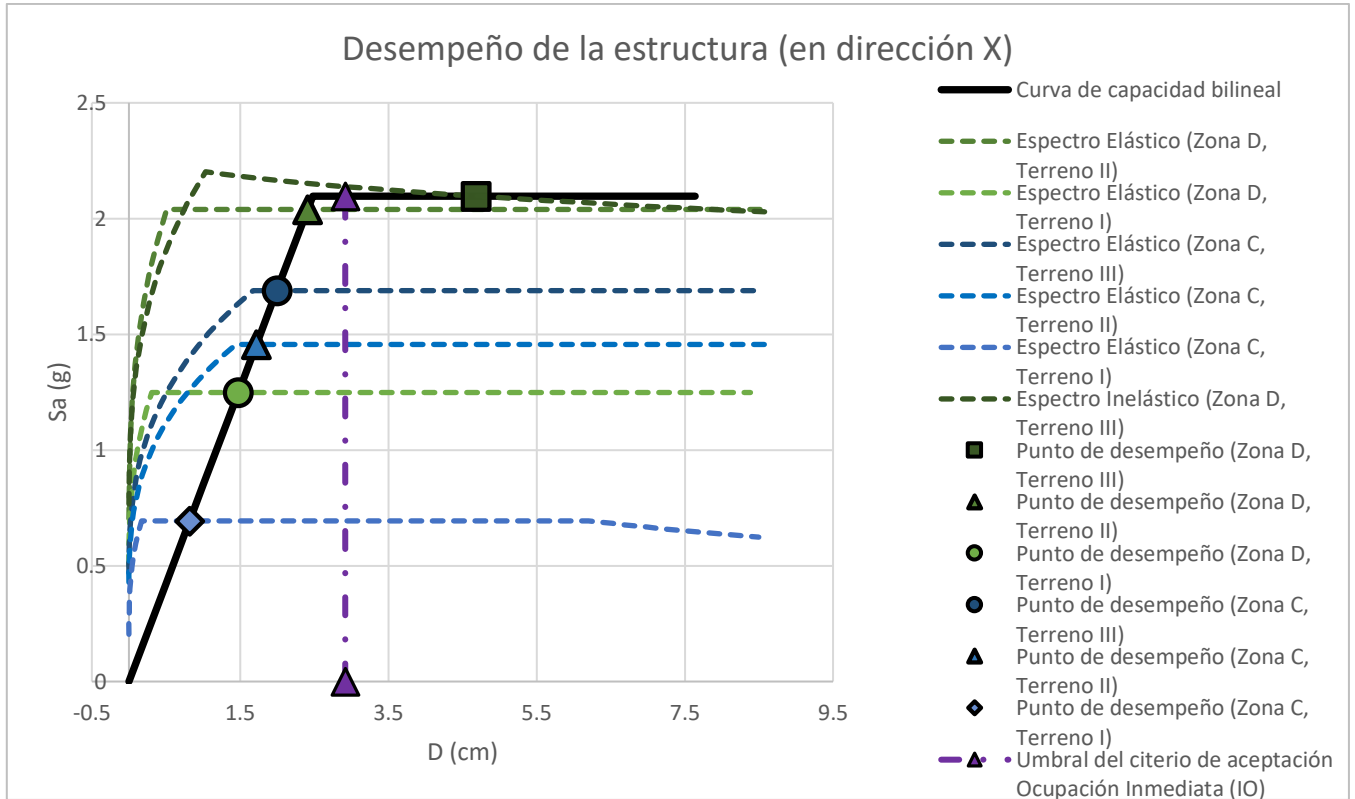
Figura 5.17 - Desempeño de U1C bajo las demandas espectrales (Dirección X).

En la fig. 5.17 se comparan la respuesta calculada y la idealizada con las demandas espectrales inelásticas. La intersección de la respuesta idealizada (curva de capacidad bilineal) con los espectros inelásticos son llamados “puntos de desempeño”. En la gráfica se señala el umbral asociado al criterio de desempeño de Ocupación Inmediata (IO, en inglés), el cual está delimitado por el primer elemento que excede el umbral de Ocupación Inmediata establecido en las articulaciones plásticas localizadas en los extremos de cada elemento que conforman el marco del *edificio índice*. Para definir el rango de IO, se siguió la recomendación de SEAOC (Asociación de Ingenieros estructuristas de California, 1995); el rango de IO estuvo limitado por la rigidez y el 30% de la capacidad de desplazamiento inelástico.

Como se observa en la figura 5.17, el umbral IO cumple para todos los terrenos de cada zona, excepto para el caso más desfavorable que es la zona III terreno D.

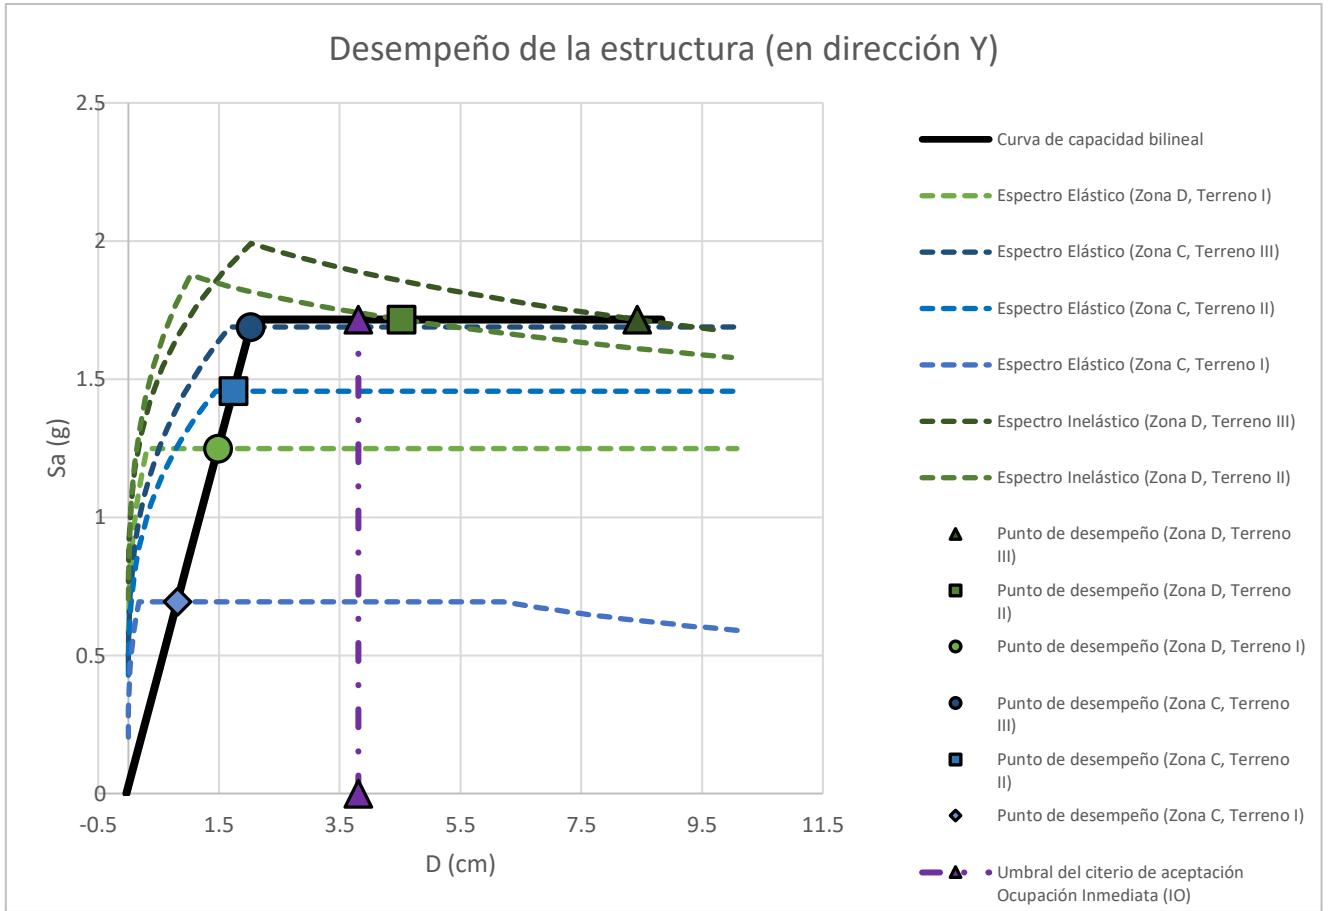
Figura 5.19 - Desempeño de U1C bajo las demandas espectrales (Dirección Y).

En la fig. 5.19 se comparan la respuesta calculada y la idealizada con las demandas espectrales inelásticas. En la gráfica se muestran los puntos de desempeño para cada uno de los espectros de demanda, así como el umbral asociado al nivel de desempeño de Ocupación Inmediata (IO, en inglés), el cual está delimitado por el primer elemento que excede el umbral de Ocupación Inmediata establecido en las articulaciones plásticas localizadas en los extremos de cada elemento que conforman el marco del *edificio índice*. Al igual que la dirección X, el umbral IO estuvo limitado por la rigidez y el 30% de la capacidad de desplazamiento inelástico.

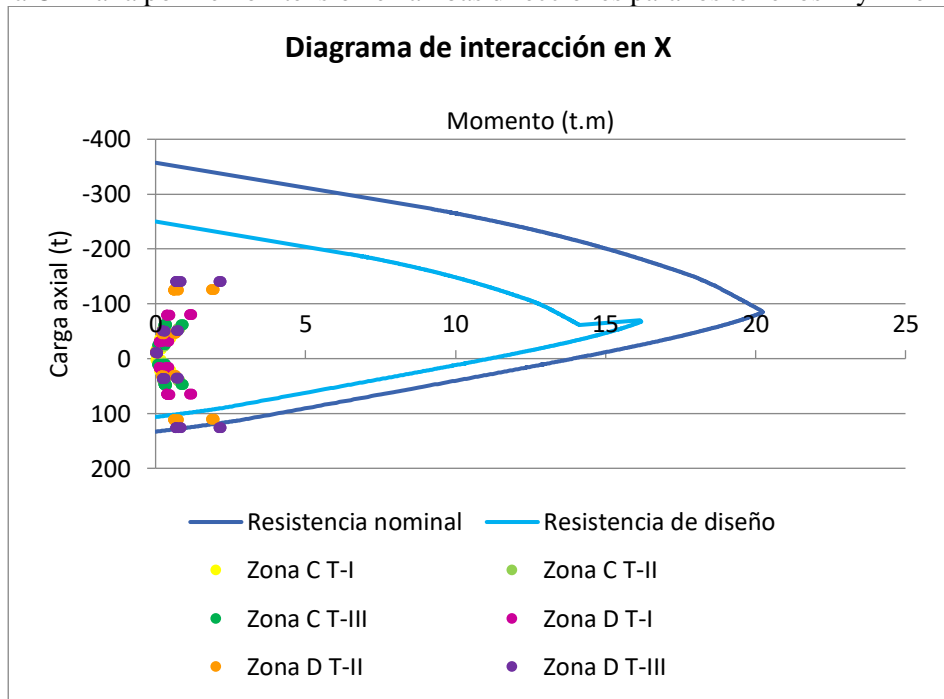
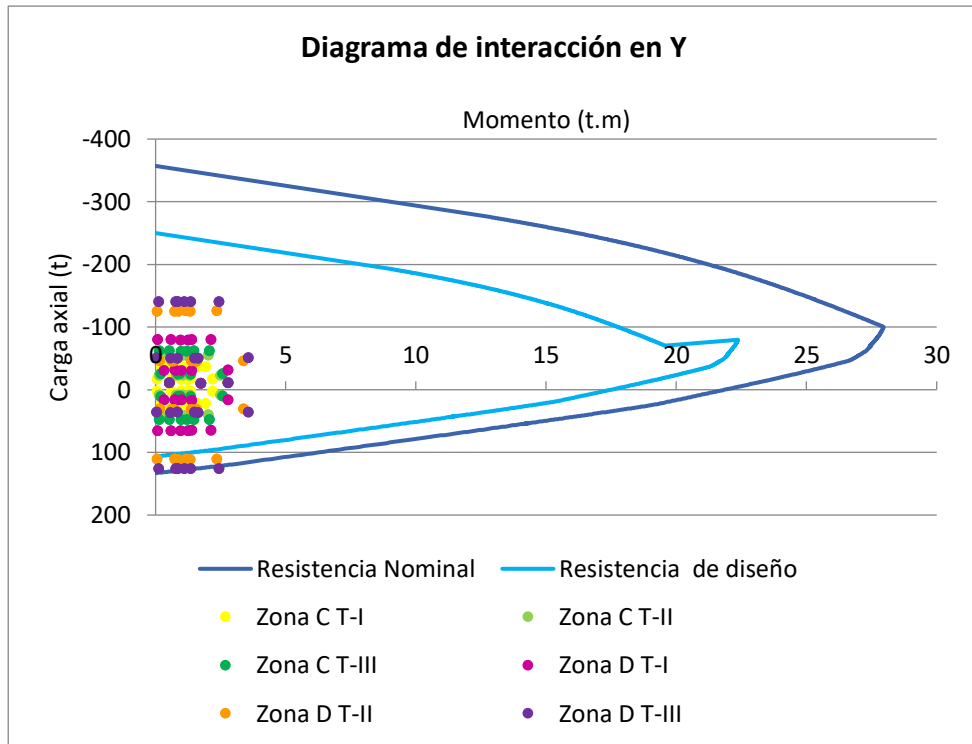
La columna C-2 falla por flexión-tensión en ambas direcciones para los terrenos II y III en la zona D.

Figura 5.22 - Diagrama de interacción carga axial-momento flexionante para U2C del 2011 (Columna C-2, Dirección X, demandas espectrales del MDOC, 2015).

Figura 5.23 - Diagrama de interacción carga axial-momento flexionante para U2C del 2011 (Columna C-2, Dirección Y, demandas espectrales del MDOC, 2015).

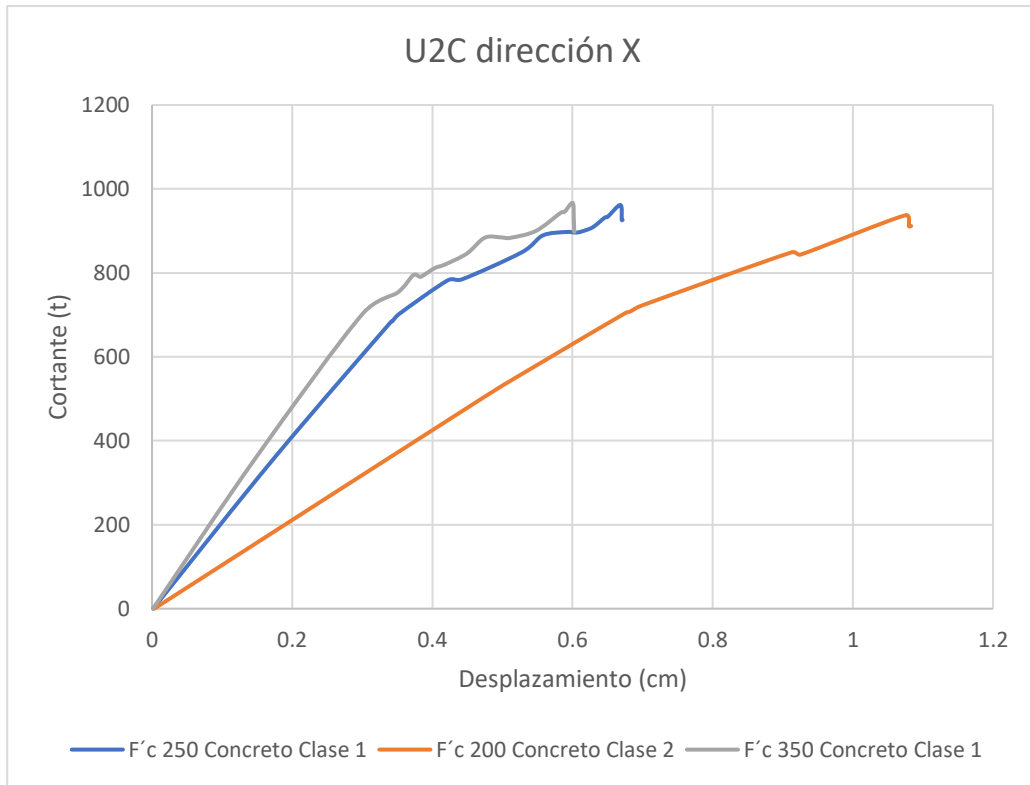
Figura 5.26 – Comparación de curvas en distintos escenarios (dirección X).

Al igual que, el prototipo de un nivel, a menor resistencia en los materiales la deformación es mayor. Mientras que para la mayor resistencia (350 kg/cm^2) la deformación es parecida al de 250 kg/cm^2 .
