UNIVERSIDAD NACIONAL AUTÓNOMA DE MÉXICO

FACULTAD DE INGENIERÍA

**Análisis del comportamiento de
escuelas de concreto en los sismos de
septiembre de 2017**

TESIS

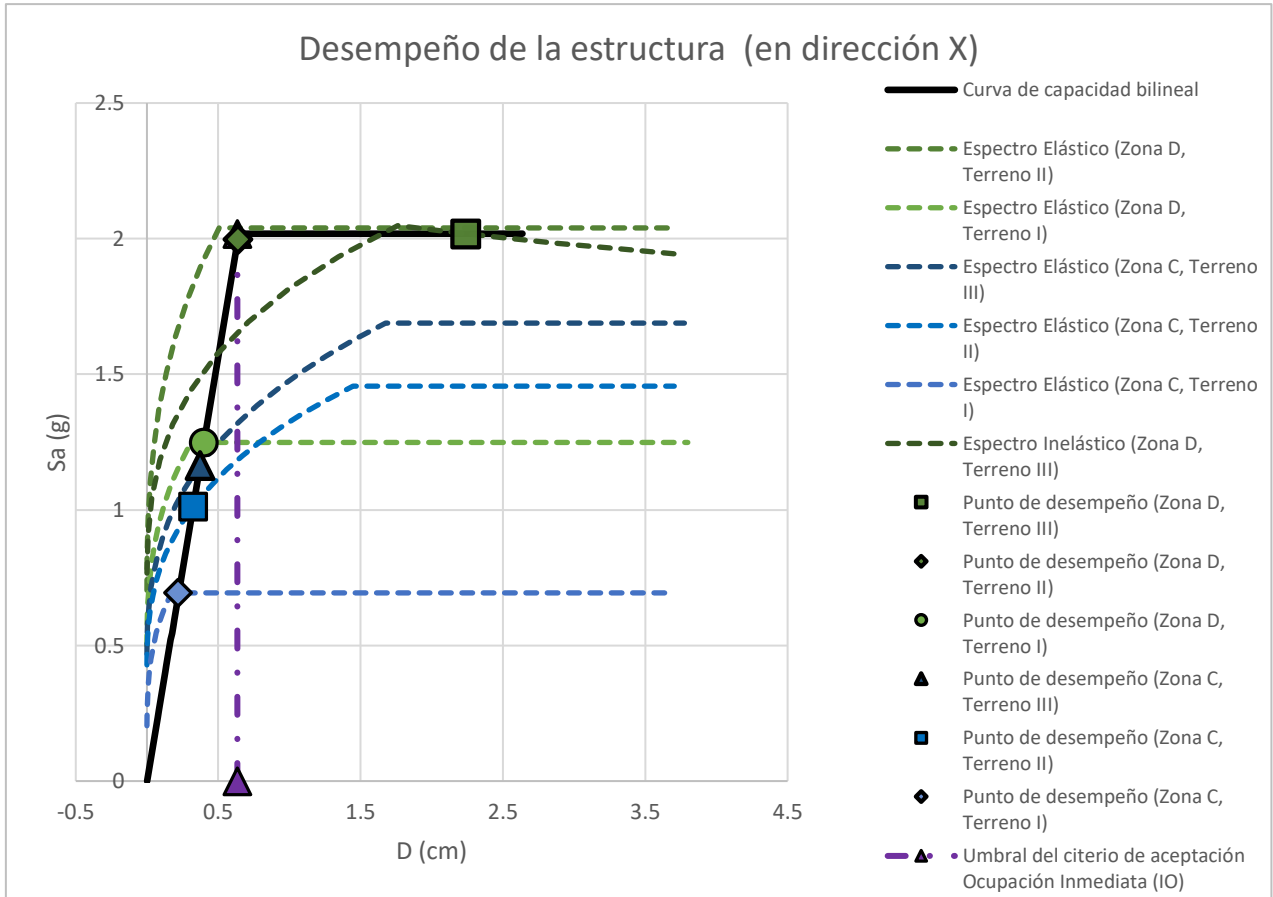
Figura 5.28 - Desempeño de U2C 2011 bajo las demandas espectrales (Dirección X).

En la fig. 5.28 se comparan la respuesta calculada y la idealizada con las demandas espectrales inelásticas. La intersección de la respuesta idealizada (curva de capacidad bilineal) con los espectros inelásticos son llamados “puntos de desempeño”. En la gráfica se señala el umbral asociado al criterio de desempeño de Ocupación Inmediata (IO, en inglés), el cual está delimitado por el primer elemento que excede el umbral de Ocupación Inmediata establecido en las articulaciones plásticas localizadas en los extremos de cada elemento que conforman el marco del *edificio índice*. el rango de IO estuvo limitado por la rigidez y el 30% de la capacidad de desplazamiento inelástico.

Al igual que la estructura de un nivel, el desplazamiento alcanzado para el terreno III zona D supera el umbral IO, mientras que los otros están dentro de este.

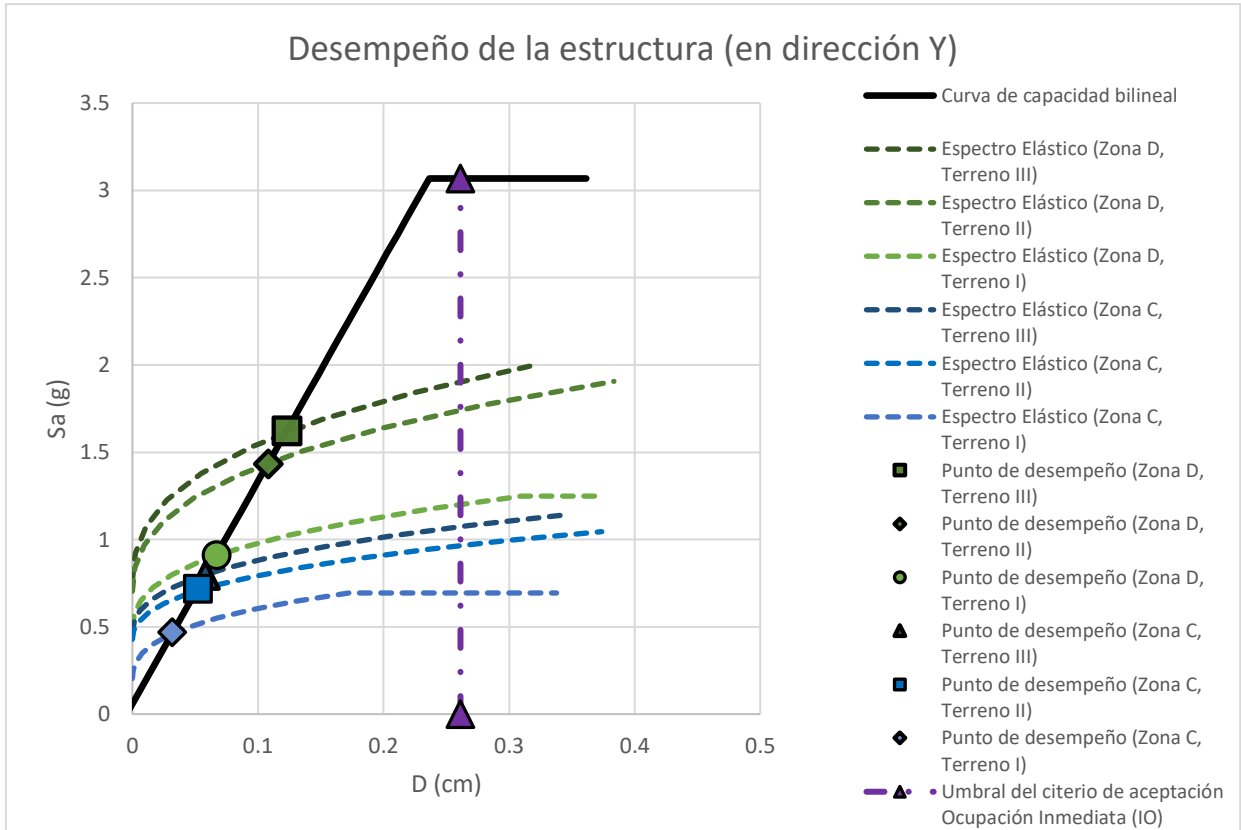
Figura 5.30 - Desempeño U2C 2011 bajo las demandas espectrales (Dirección Y).

En la fig. 5.30 se comparan la respuesta calculada y la idealizada con las demandas espectrales inelásticas. En la gráfica se muestran los puntos de desempeño para cada uno de los espectros de demanda, así como el umbral asociado al nivel de desempeño de Ocupación Inmediata (IO, en inglés), el cual está delimitado por el primer elemento que excede el umbral de Ocupación Inmediata establecido en las articulaciones plásticas localizadas en los extremos de cada elemento que conforman el marco del *edificio índice*. el rango de IO estuvo limitado por la rigidez y el 30% de la capacidad de desplazamiento inelástico.
