UNIVERSIDAD NACIONAL AUTÓNOMA DE MÉXICO

FACULTAD DE INGENIERÍA

**EFFECTO DEL TAMAÑO DE ÁNGULO EN EL
COMPORTAMIENTO SÍSMICO DE COLUMNAS DE
CONCRETO ENCAMISADAS CON ELEMENTOS
METÁLICOS**

TESIS

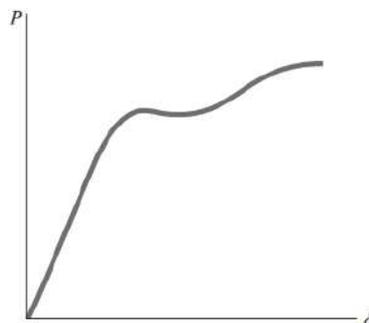
La ductilidad (Beer y otros, 2017) es una propiedad de los materiales que hace referencia a la capacidad de deformación sin fracturarse al ser sometido a un esfuerzo. Esta propiedad puede ser entendida a través de una curva de esfuerzo – deformación (Obsérvese la Fig. 1.1.1).

Fig. 1.1.1 Curva característica esfuerzo-deformación (Beer y otros, 2017)

La deformación, representada se ubica en el eje horizontal (eje x). Este eje mide cómo cambia la forma o las dimensiones del material debido a la aplicación de una carga. La deformación puede expresarse en términos de alargamiento, compresión, torsión, etc., dependiendo del tipo de carga y la dirección en la que actúa.

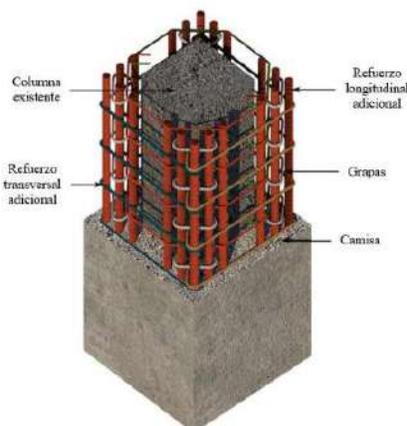
El encamisado de concreto (Cruz, 2022) es una técnica que se utiliza para reparar y reforzar elementos estructurales, generalmente de concreto, como muros, vigas, columnas y nudos. En general, este método implica agregar una capa de concreto nuevo en más de una cara para aumentar la sección transversal del elemento estructural existente. Esta técnica se conoce como encamisado de concreto. Frecuentemente, esta camisa está reforzada con acero en forma de barras corrugadas o mallas de alambre soldado. Para unir los concretos existentes y nuevos, se pueden utilizar varios tipos de conectores, lo que permite transferir los esfuerzos entre los materiales y lograr un funcionamiento monolítico.

Fig. 1.1.2 Columna encamisada con concreto reforzado (INIFED, 2021)

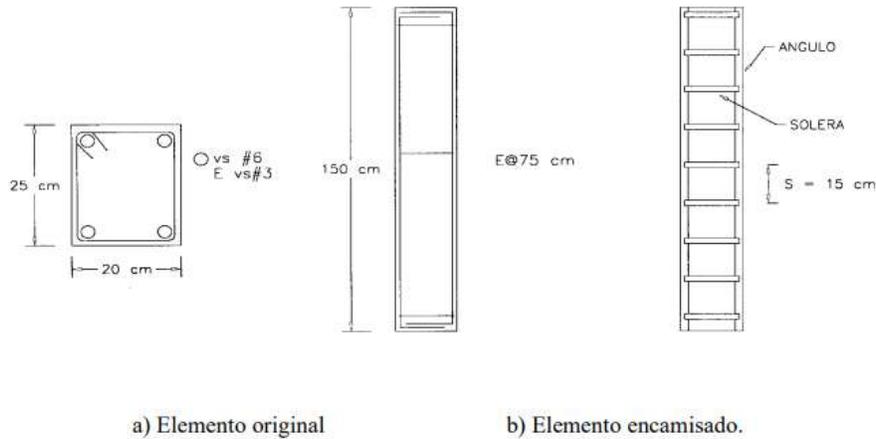
Los especímenes ensayados consistieron en modelos de columnas con sección transversal de 20x25 cm y de altura 150 cm. El refuerzo longitudinal constó en 4 barras del no. 6, y los estribos se construyeron con barras del no. 3. Los estribos se colocaron con una distancia de 75 cm para que el concreto y las soleras pudieran resistir la fuerza cortante. El concreto empleado tenía una resistencia a la compresión nominal de 200 kg/cm², mientras que el acero tenía un esfuerzo de fluencia nominal de 4200 kg/cm².

En cuanto al encamisado de acero fue conformado por ángulos en cada esquina de la columna, los cuales fueron unidos por soleras a lo largo de toda la altura, como se observa en la Fig. 1.1.3.

Fig. 1.1.3 Especimen Tipo (González y otros, 2007)

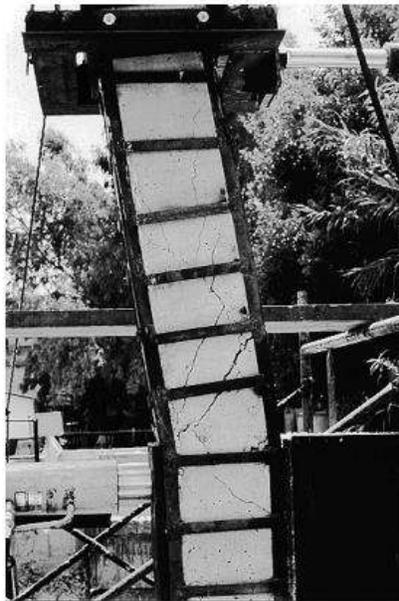
En cuanto a los resultados experimentales es descrito por los autores que el comportamiento de la mayoría de los especímenes fue similar, compartiendo que las fallas fueron provocadas por tensión diagonal, con deformaciones laterales que muestran un grado de ductilidad significativo. Prácticamente en todos los modelos se formaron grietas inclinadas cerca de la zona de empotramiento que se prolongaron y aumentaron en ancho conforme la prueba avanzó. La Fig. 1.1.4 muestra una columna ensayada en la investigación con una falla típica.

Fig. 1.1.4 Modelo y falla típica (González, 2007)

Los resultados del proyecto arrojaron que la soldadura tuvo un buen desempeño al no tener falla alguna en los ángulos o soleras, sin embargo, en el concreto se presentaron las fallas en los extremos de la grieta inclinada.

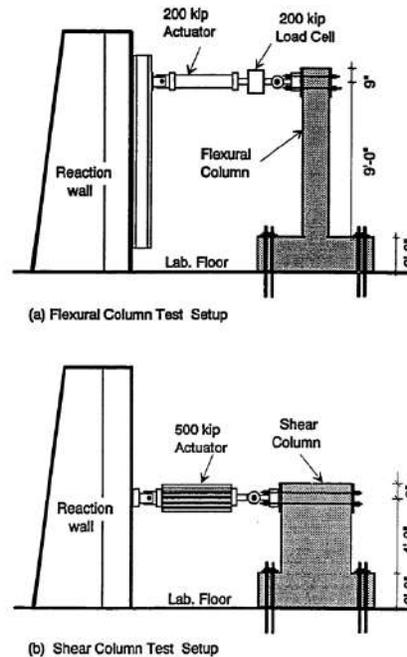
En busca de representar las mismas fuerzas que las columnas de los edificios experimentan durante los terremotos, la zapata fue postensada a la losa del laboratorio usando barras de $1\frac{1}{4}$ ". Se aplicó una carga lateral de 200 o 500 kip (100 a 250 t) dependiendo del actuador usado y si se refería a un ensaye a flexión o cortante. Esta configuración permitió que las columnas presentaran un momento lineal y cortante constante a lo largo de toda la altura de la columna. En la Fig. 1.1.5 se observan las dos configuraciones usadas para la aplicación de carga con actuadores.

Fig. 1.1.5 Configuración del marco de carga (Aboutaha, 1994)

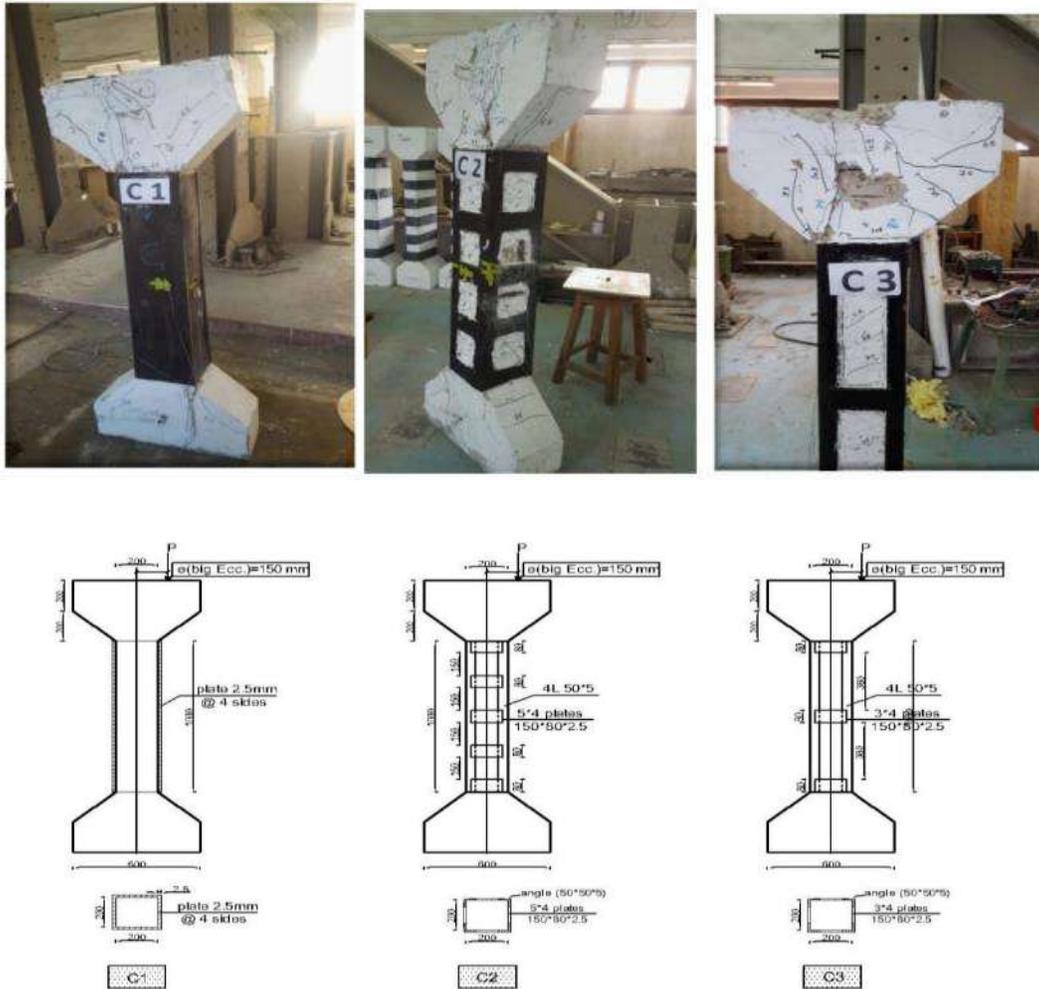
Los modelos de concreto reforzado tenían una altura de 1000 mm y una sección transversal de 200 x 200 mm. La resistencia a compresión del concreto fue de 38 N/mm² (380 kg/cm²) y el esfuerzo a la fluencia usado de 360 N/mm² (3600 kg/cm²).

En la Fig. 1.1.6 se puede observar la configuración del encamisado de acero de los tres especímenes.

Fig. 1.1.6 Detalle de los especímenes (Hosny y otros, 2018)

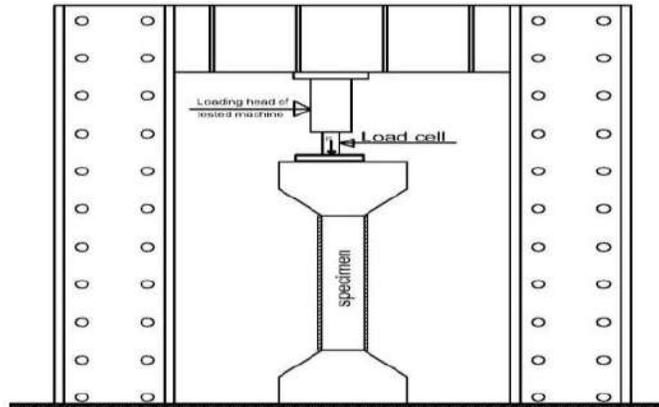
Los modelos fueron ensayados en el laboratorio de concreto de la Universidad de Ain Shams, se aplicó carga estática excéntrica aplicada mediante un gato hidráulico. La historia de carga de los experimentos fue aplicada en incrementos cíclicos empezando en cero hasta la carga en la que se llegó a la falla de cada modelo. En cada incremento de carga, se hacía una pausa en la que se registraban los datos más relevantes de la celda de carga y de los deformímetros.

Fig. 1.1.7 Marco de carga, Egipto (Hosny y otros, 2018)

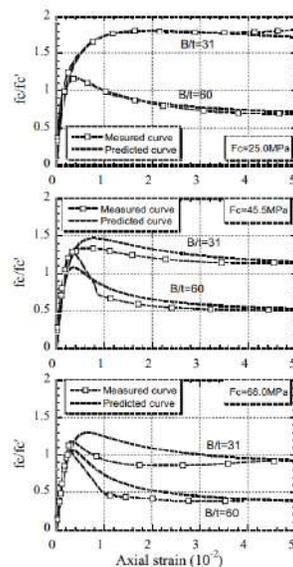
En cuanto a los resultados obtenidos, fue propuesto un modelo carga axial-deformación, en el que se pudieron predecir estas relaciones del concreto encamisado, utilizando cuatro parámetros: resistencia máxima del concreto confinado (f_{cc}'), deformación máxima a la carga máxima y dos parámetros propios de la curva, pudiendo estos cuatro parámetros determinarse a través del valor de f_c' , el espesor del encamisado metálico (t) y el esfuerzo de fluencia en tensión del acero (f_{yt}). Las formulaciones obtenidas, fueron verificada en 39 especímenes de diversas investigaciones realizadas en Japón. A continuación se muestran las gráficas descritas anteriormente y modelos de la curva carga-deformación.

Fig. 1.1.8 Comparación entre los resultados experimentales y los derivados del modelo propuesto (Sakino, 2000)

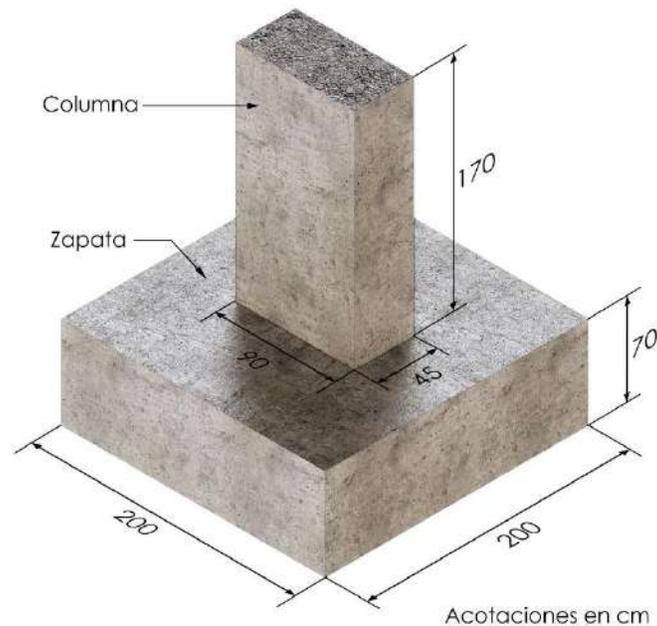
En las siguientes figuras (Fig. 2.3.1 y Fig. 2.3.2) se muestra la geometría de los modelos ensayados. La zapata fue de forma cuadrada y tuvo un peralte de 70 cm. La columna fue rectangular con dimensiones de 45 x 90 cm y tuvo una altura de 170 cm. La altura de aplicación de la carga horizontal fue de 120 cm de altura, medida desde la parte superior del dado. Se aplicó la carga lateral sobre la cara de 45 cm.

Fig. 2.3.1. Dimensiones de las columnas de concreto, vista lateral

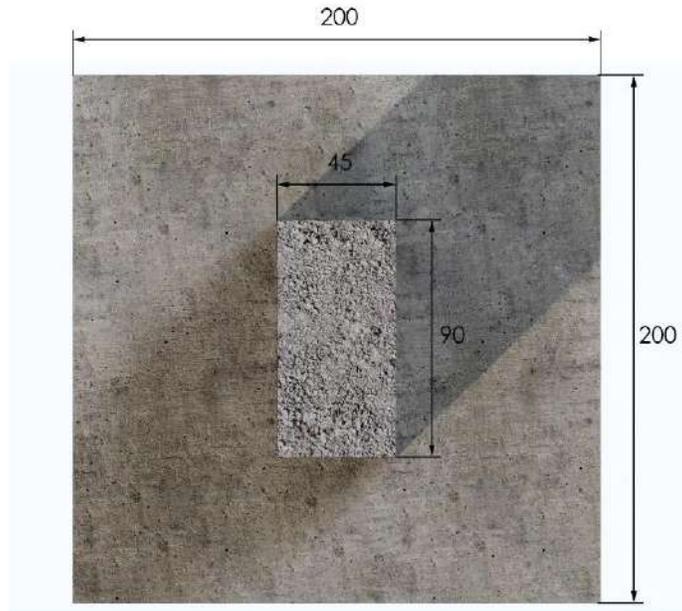
Acotaciones en cm

Fig. 2.3.2 Dimensiones de las columnas de concreto, vista aérea

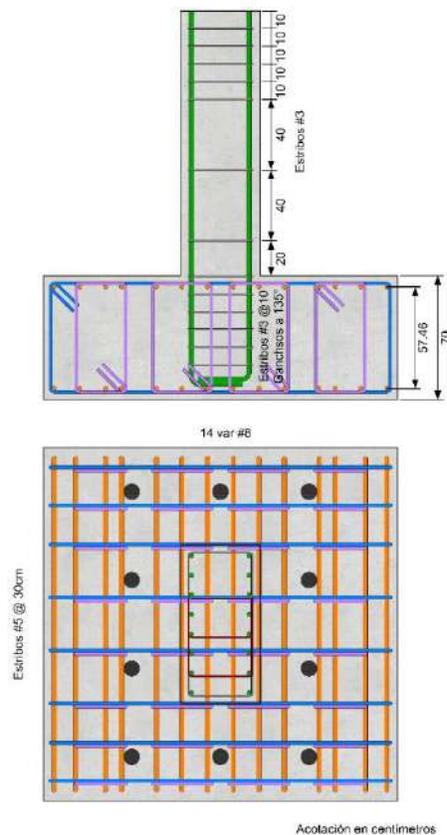
La cantidad de acero de refuerzo que necesita una columna estructural depende de varios factores, incluida la carga que debe soportar, el tamaño de la columna y el tipo de acero utilizado. Para los especímenes se determinó usar longitudinalmente 16 barras corrugadas del no. 8 y transversalmente estribos del no. 3 a cada 40 cm hasta la altura de 1.2 m, después fueron colocados estribos a cada 10 cm. En la Fig. 2.3.5 se observa lo anteriormente descrito.

Fig. 2.3.5 Distribución del acero de refuerzo de los modelos

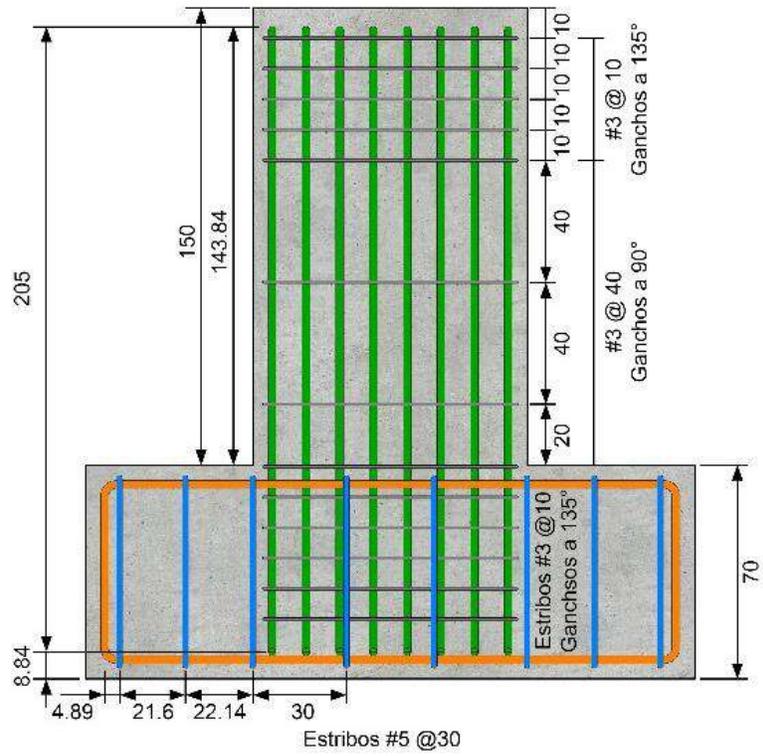
En las Fig. 2.4.1 y Fig. 2.4.2 se puede observar el la disposición del acero transversal y longitudinal de la columna, el cual está sustentado en las siguientes páginas.

Fig. 2.4.1 Vista 1 acero de refuerzo del espécimen

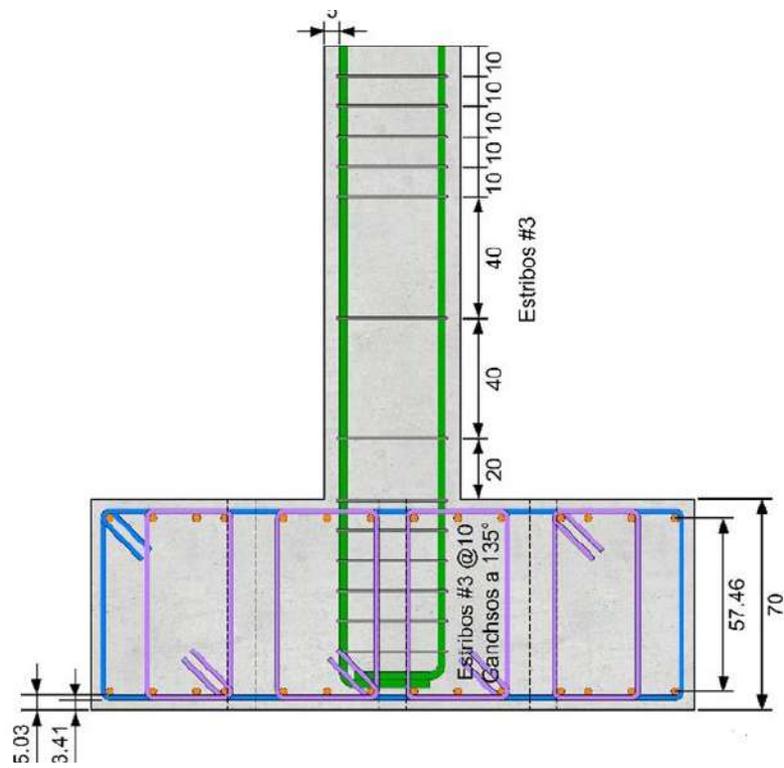
Fig. 2.4.2 Vista 2 acero de refuerzo del espécimen

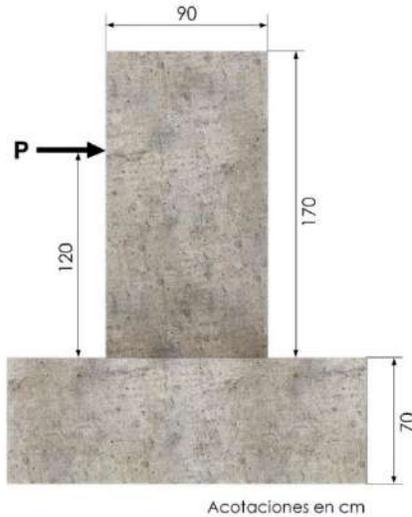
Para la prueba de la columna O, se utilizó un gato hidráulico con capacidad de 100 t para aplicar la carga lateral cíclica, en busca de generar la presión necesaria en el gato, se utilizó una bomba eléctrica manual para controlarlo. En las siguientes columnas se utilizaron dos gatos de 100 t cada uno, controlados por un sistema MTS, aplicando un total de 200 t de carga lateral. Estas dos variantes de configuraciones en la aplicación de carga fueron aplicadas a 120 cm a partir de la zapata, lo cual se observa en la Fig. 2.4.3.

Fig. 2.4.3 Vista frontal del espécimen

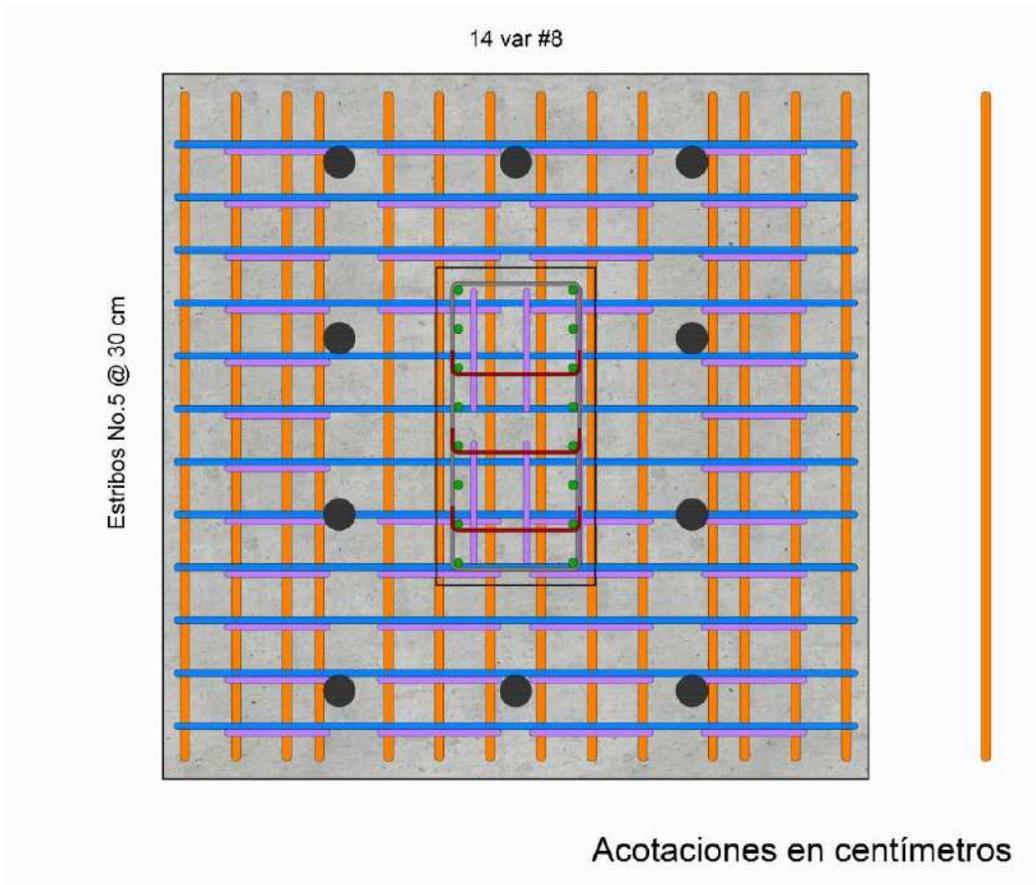
Se cumplió la desigualdad, por lo que el resultado es correcto. En la Fig. 2.4.4 Vista en planta de la distribución del acero en la zapata se muestra la distribución del acero en la zapata.

Fig. 2.4.4 Vista en planta de la distribución del acero en la zapata

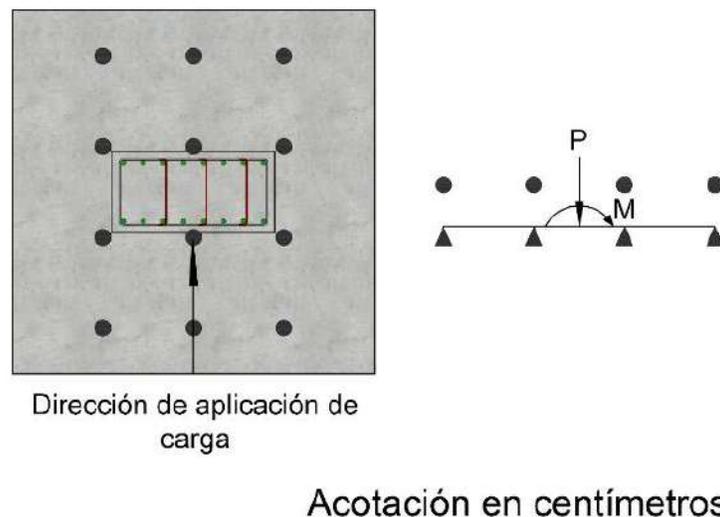
En este apartado se incluir6n los c6lculos a cortante de la zapata. Para la construcci3n de los espec6menes fueron considerados 10 agujeros en la zapata, los cuales coincidieron con las medidas de los de la losa del LEG en el CENAPRED, permitiendo anclar la zapata mediante el postensado de barras, lo cual se puede observar en la Fig. 2.4.5.

Fig. 2.4.5 Vista en planta de la aplicaci3n de carga y ubicaci3n de las barras postensadas en las pruebas

El momento actuante es la fuerza de carga multiplicada por la altura de la columna. La fuerza cortante se calcula considerando que la base de la columna está fijada a la losa de reacción mediante las barras postensadas. Debido a la simetría de los especímenes, se considera que en las dos líneas de barras postensadas se distribuye la fuerza cortante, cada una soportando la mitad.

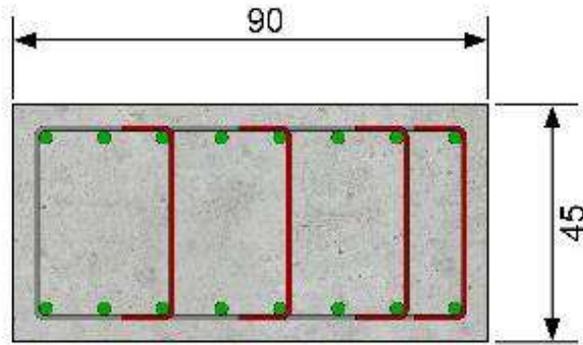
En la siguiente figura (Fig. 2.4.6) se muestra la distribución del acero en la columna.

Fig. 2.4.6 Vista en planta del acero de refuerzo en la columna

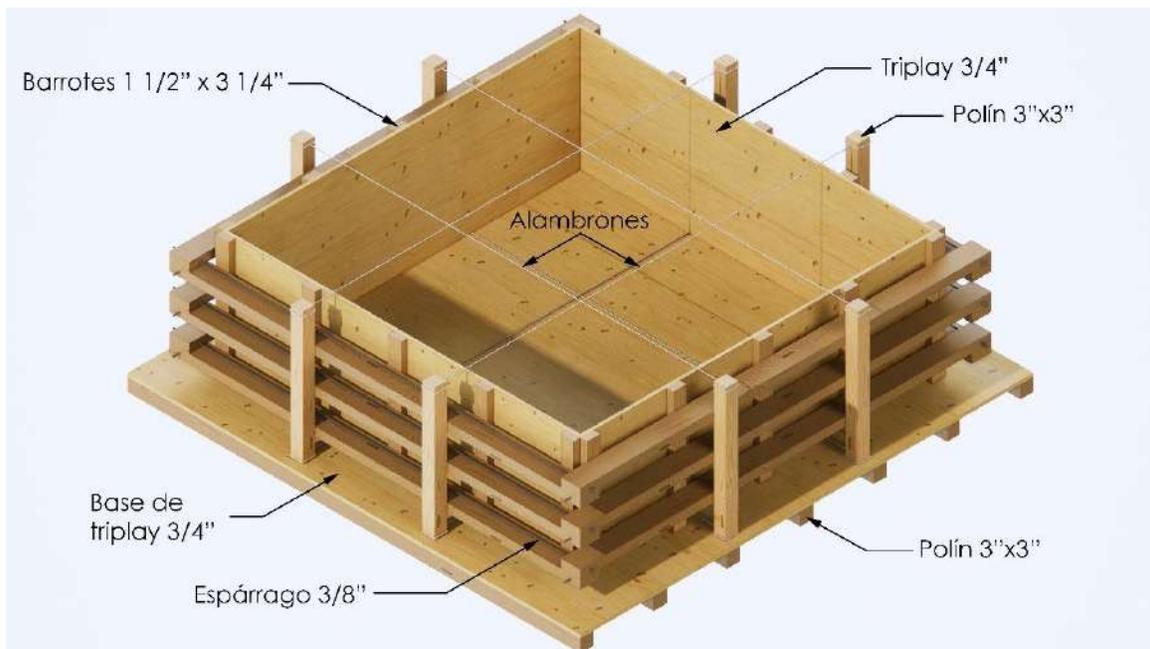
Por geometría del espécimen se decidió que las separaciones fueran de 39 cm. En las siguientes figuras (Fig. 2.4.7 y Fig. 2.4.8) se puede observar la distribución de la cimbra en la zapata.

Fig. 2.4.7 Isométrico de la cimbra correspondiente a la zapata

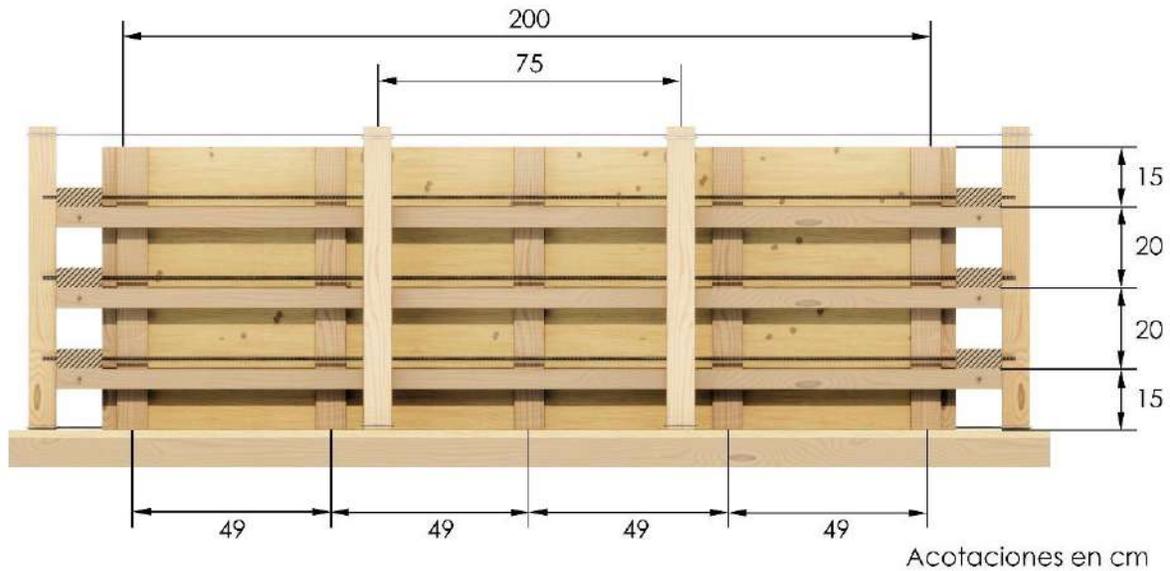
Fig. 2.4.8 Vista lateral de la cimbra correspondiente a la zapata

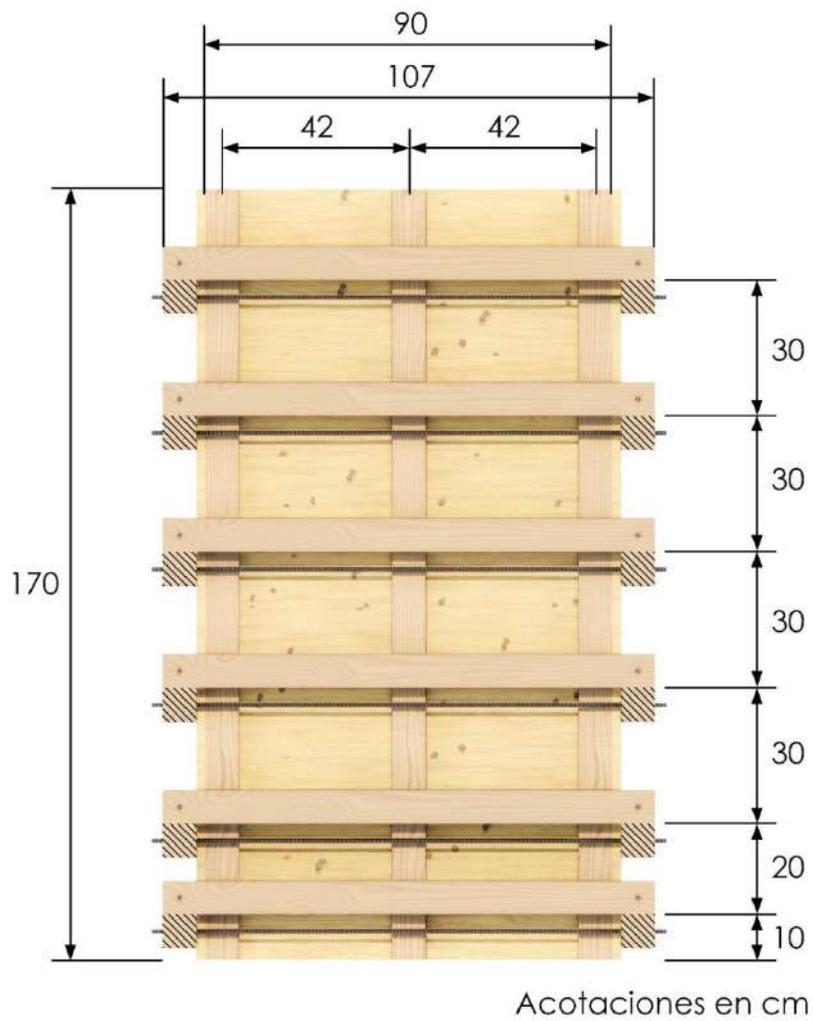
Las Fig. 2.4.9, Fig. 2.4.10 y Fig. 2.4.11 muestran la disposición de la cimbra de la columna:

Fig. 2.4.9 Vista frontal de la cimbra de la columna

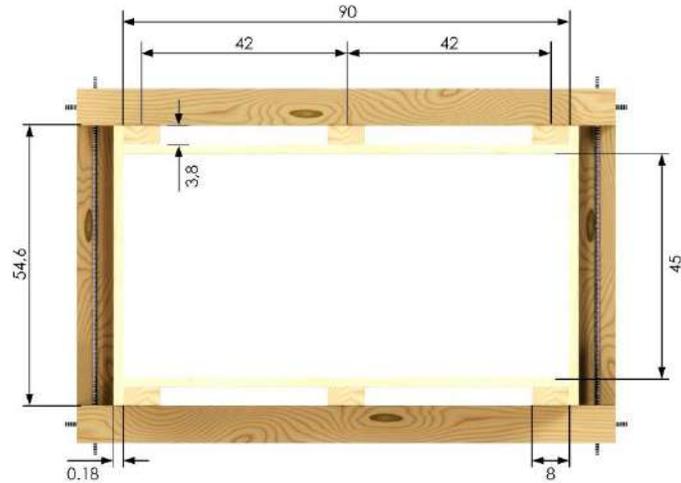
Fig. 2.4.10 Vista en planta de la cimbra de la columna

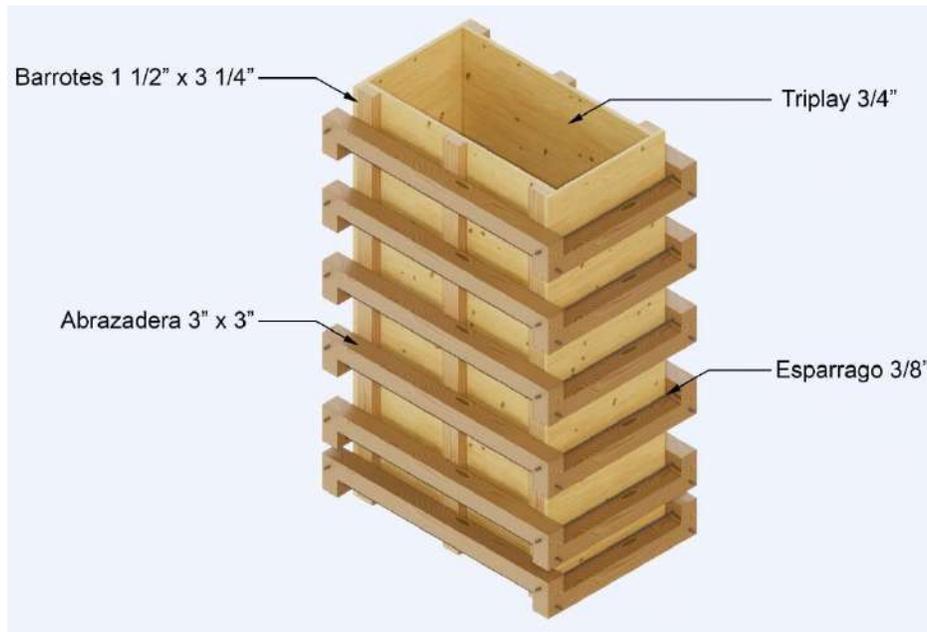
Fig. 2.4.11 Isométrico de la cimbra de la columna

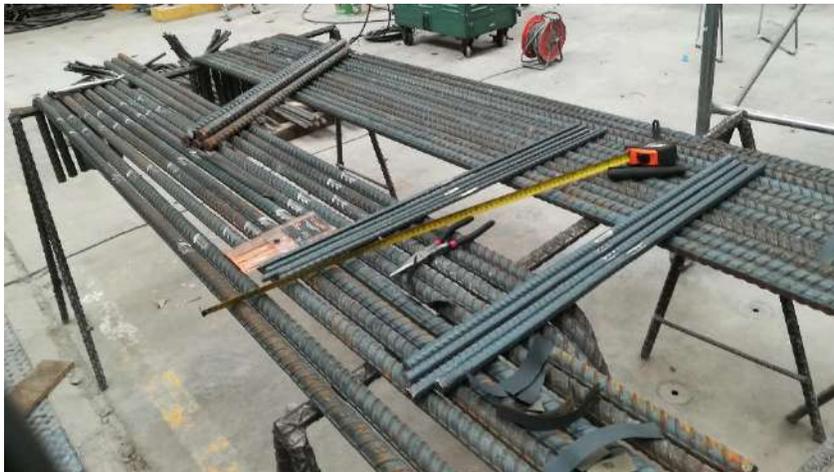
Fig. 2.5.1 Barras de acero sobre caballetes metálicos (Instituto de Ingeniería, 2021 - 2023)

Las barras de refuerzo transversal y longitudinal se doblaron y cortaron a la medida requerida para el armado. Esta acción permitió planificar la ubicación estratégica de los deformímetros. Una vez planificada la ubicación, se procedió a marcar con un plumón permanente la medida requerida. El siguiente paso fue colocar las barras a trabajar en un área adecuada. Las barras se aseguraron sobre caballetes metálicos para evitar movimientos no deseados (Fig. 2.5.1).

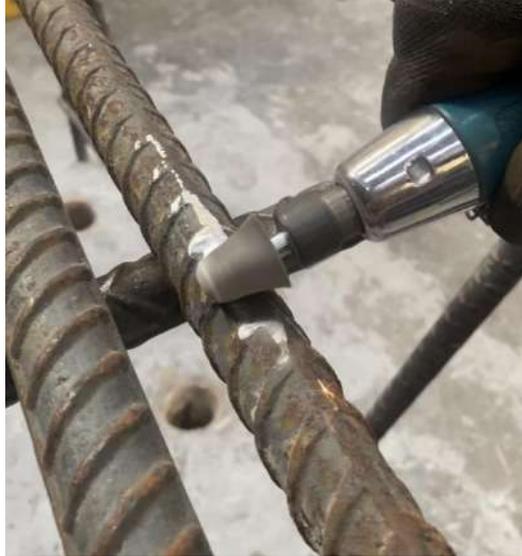
Fig. 2.5.2 Desbaste de la corrugación de una barra (Palma, 2022 - 2023)

Posteriormente, se procedió al desbaste de barras corrugadas, proceso que consiste en eliminar la superficie corrugada de las barras de acero, dejando una superficie lisa. Para ello, se utilizó una herramienta rotativa tipo Dremel con un cabezal de lija de grano fino para no dañar el acero. Se realizó el desbastado hasta que se libró un área de aproximadamente 3 cm, sitio donde fueron colocados los dispositivos. En la Fig. 2.5.2 se muestra la etapa de desbaste de las barras de acero.

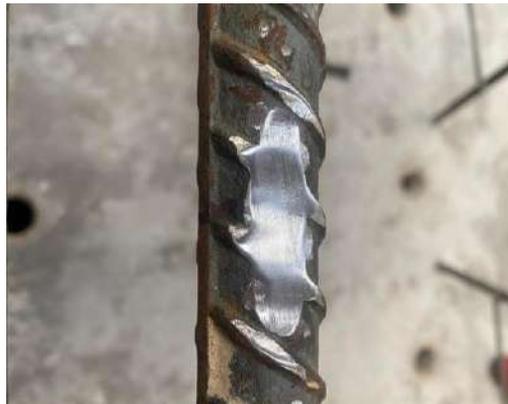
Fig. 2.5.3 Acabado de la barra después del desbaste (Palma, 2022 - 2023)

Seguido, se utilizaron limas para metal con las que se pudo dar un acabado más uniforme y sin textura a la zona de colocación del strain gauge, sin embargo, únicamente con las limas no se obtuvo el acabado espejo y sin ralladuras que se necesita, lo que se puede observar en la Fig. 2.5.3. Por lo que se procedió a pulir el área con lijas del agua de las siguientes denominaciones y números:

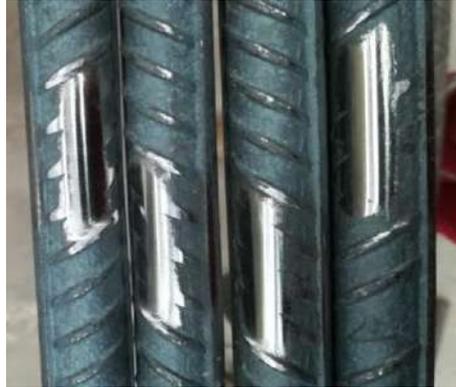
En la Fig. 2.5.4 se observa el acabado logrado con tipo espejo con una superficie extremadamente lisa, alto nivel de brillo, uniformidad en el acabado y sin porosidades.

Fig. 2.5.4 Acabado tipo espejo (Alcocer, y otros, 2022)

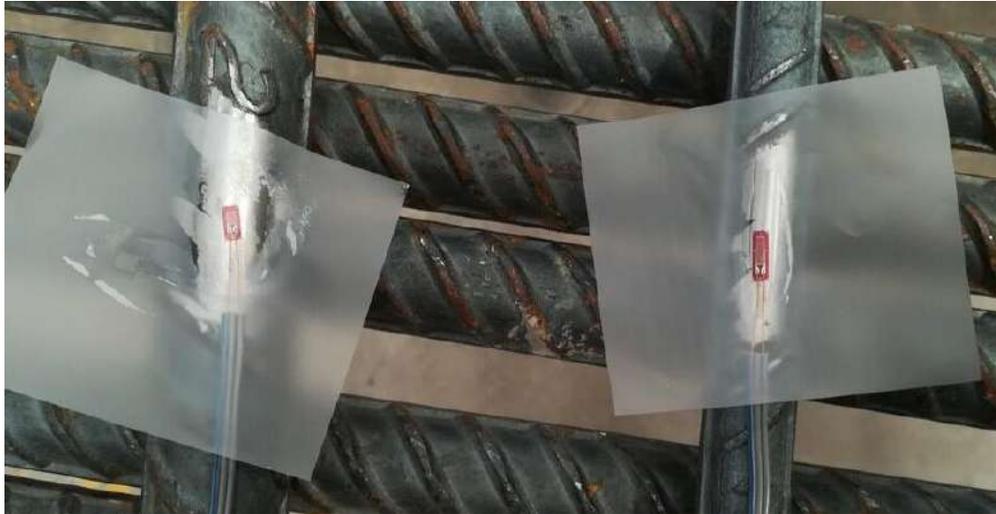
Fig. 2.5.5 Pegado de strain gauge (Instituto de Ingeniería, 2021 - 2023)

Las cajas de deformímetros contienen un paquete de hojas transparente que auxilian en la colocación de los dispositivos, estas hojas se deben tener preparadas. Para empezar la colocación de deformímetros se debe contar con el kit especial de pegado que consta de un frasco de catalizador (A) y uno de pegamento (B), es necesario contar con ambos, pues la sustancia A, activa la B. Para comenzar, es necesario retirar la cubierta protectora del strain gauge y posicionarla en la ubicación deseada para cerciorar que esta sea correcta. A continuación, se aplica una gota de catalizador en la parte inferior del deformímetro, seguida de la aplicación de una gota de pegamento en la misma área. Usando las hojas transparentes como guía, se ejerce presión con un dedo sobre el deformímetro durante al menos 30 s en la barra. En la Fig. 2.5.5 se muestra la colocación del strain gauge hasta este paso.

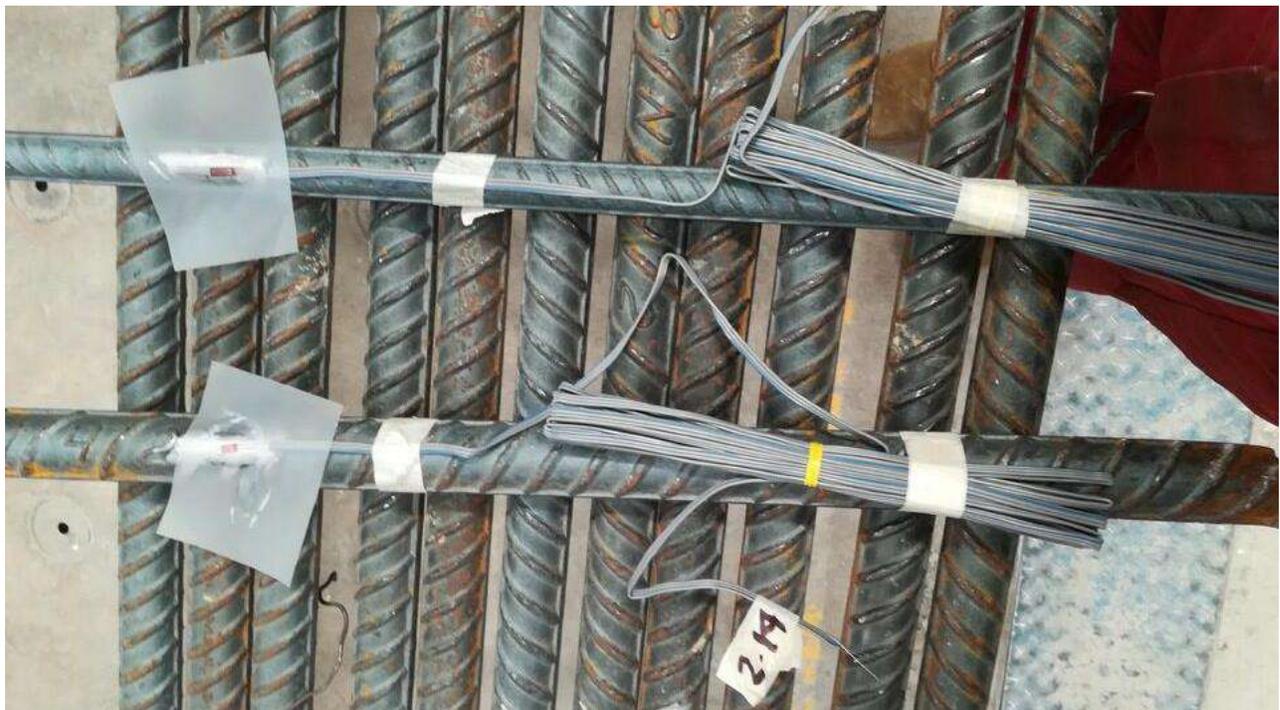
Para que los cables de los dispositivos no interfieran con futuras actividades, se enrollan y se pegan a la barra con *masking tape*. (Fig. 2.5.6)

Fig. 2.5.6 Cables de deformímetros (Instituto de Ingeniería, 2021 - 2023)

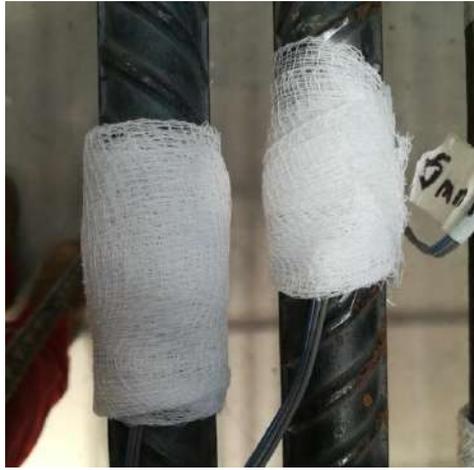
Fig. 2.5.7 Barras envueltas en gasas (Instituto de Ingeniería, 2021 - 2023)

Al ser barras de refuerzo internas, se busca proteger los deformímetros, pues debido a su sensibilidad son susceptibles a sufrir daños durante el colado o el ensaye, por lo que envuelve con cinta de aislar, cinta vulcanizadora y gasas

en este orden, posteriormente se aplica resina para fijar completamente (Obsérvese las Fig. 2.5.7 y Fig. 2.5.8).

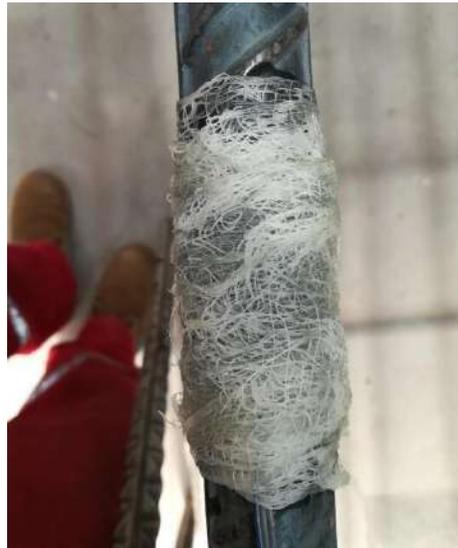
Fig. 2.5.8 Barra envuelta en gasa y con resina aplicada (Instituto de Ingeniería, 2021 - 2023)

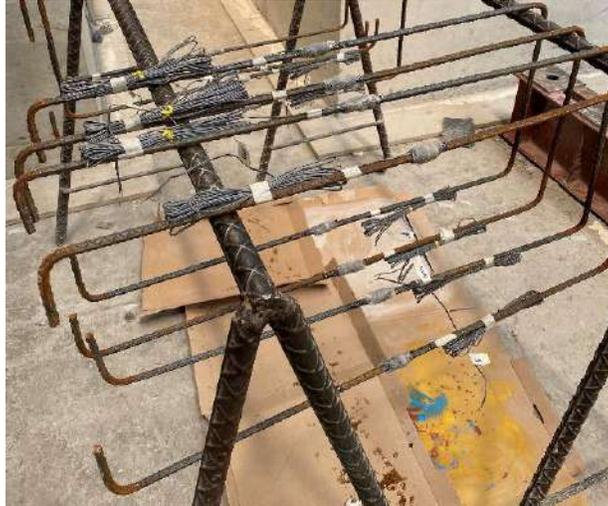
Finalmente las barras se encuentran instrumentadas (Fig. 2.5.9) con los deformímetros. Pese a la aplicación de las diferentes capas de protección, se debe tener un manejo cuidadoso para evitar daños en los dispositivos.

Fig. 2.5.9 Estribos instrumentados (Instituto de Ingeniería, 2021 - 2023)

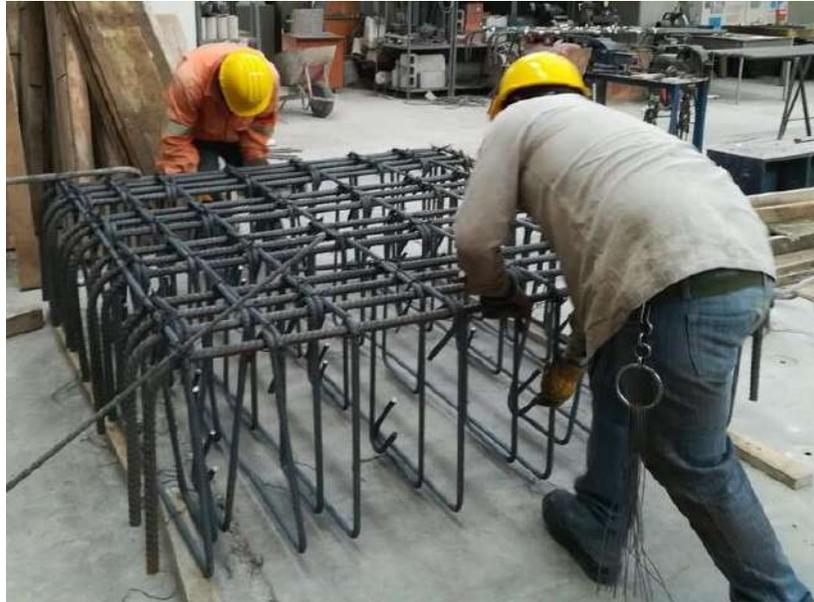
Fig. 2.5.10 Armado de la zapata (Instituto de Ingeniería, 2021 - 2023)

El armado se comenzó con la sección de las zapatas (Fig. 2.5.10), fue seguida la disposición del acero descrita en 2.4. Sin embargo, debido a la colocación de los tubos de PVC de 3", los cuales fueron posicionados para guardar el espacio sobre los que pasarían las barras para realizar el postensado de los especímenes con la losa del laboratorio, las posiciones de las barras cercanas a estos tubos se tuvieron que adecuar. Cabe señalar que los elementos de acero del armado de la zapata no tuvieron instrumentación interna alguna.

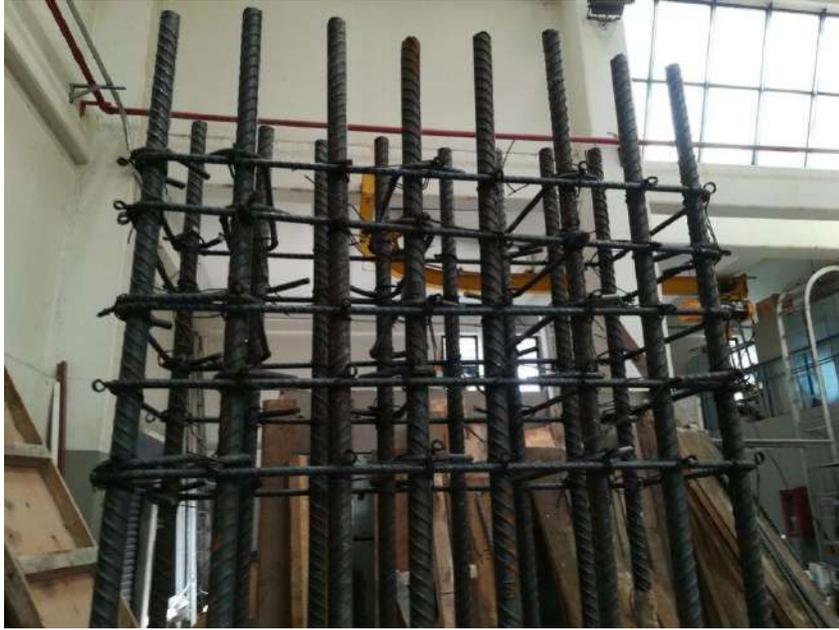
Fig. 2.5.11 Detalle de los estribos en el armado de la columna (Palma, 2022 - 2023)

En cuanto al armado correspondiente a las columnas se tuvo especial cuidado en no dañar la instrumentación en las barras y estribos. El primer paso fue a la colocación de las barras longitudinales y la verificación de sus medidas de acuerdo con la disposición del acero de refuerzo. Una vez posicionadas adecuadamente se situaron y aseguraron los estribos (Fig. 2.5.11). Después se midieron las distancias entre los elementos del armado para verificar que coincidieran con las requisiciones y finalmente se dio por terminada esta etapa (Fig. 2.5.12) del proceso constructivo.

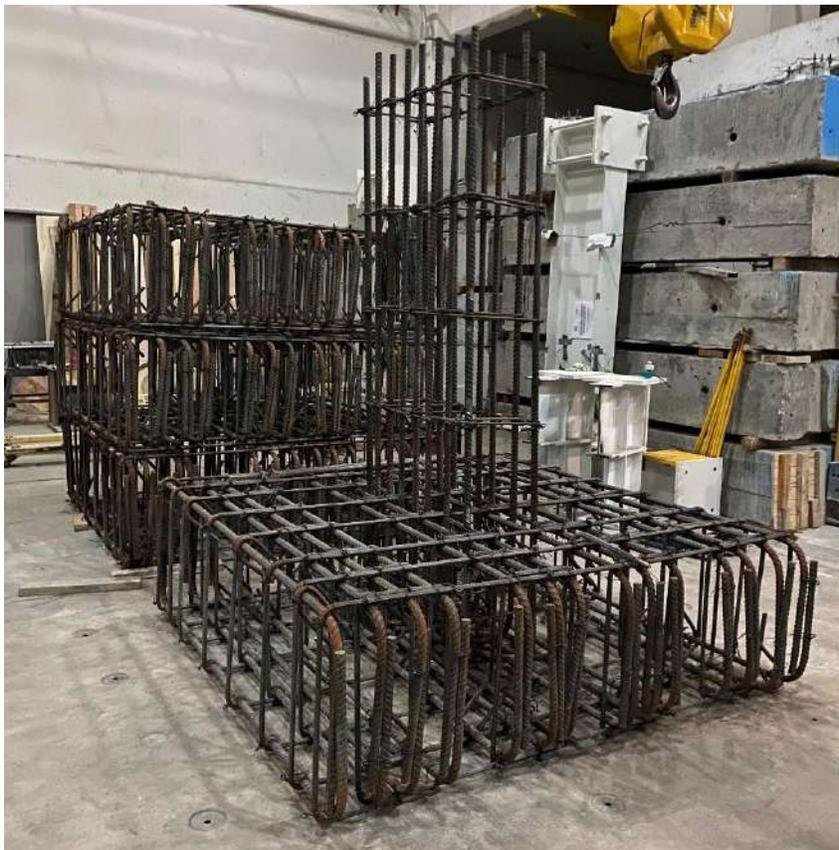
Fig. 2.5.12 Armado de refuerzo de la columna y zapata (Palma, 2022 - 2023)

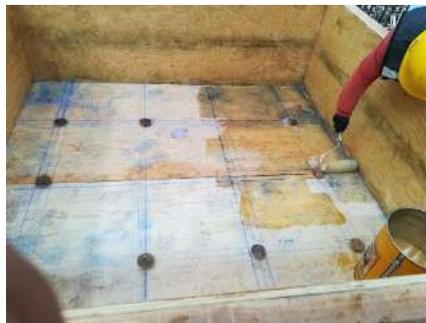
Fig. 2.5.13 Aplicación de aceite desmoldante en la cimbra (Instituto de Ingeniería, 2021 - 2023)

La base de la cimbra fue formada por dos hojas de triplay de $\frac{3}{4}$ " , donde se trazaron e hicieron los orificios de los tubos de PVC por los que se hizo el postensado de los especímenes con la losa. Para evitar que el concreto se adhiriera a la cimbra, se aplicó aceite desmoldante sobre la superficie de la cimbra antes de verter el concreto, ayudando a crear una barrera que impidió la adherencia del concreto (Fig. 2.5.13). Después de que todas las caras fueron debidamente engrasadas se hizo la colocación y sujeción de los barrotes y polines, así como las hojas de triplay que formaron el cajón de madera de la zapata (Fig. 2.5.14). Fue usado alambroón para poder asegurar todos los elementos.

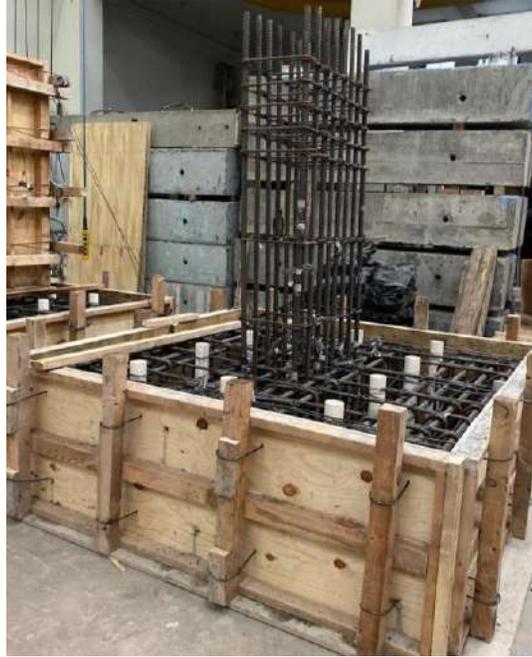
Fig. 2.5.14 Cajón de cimbra de la zapata (Palma, 2022 - 2023)

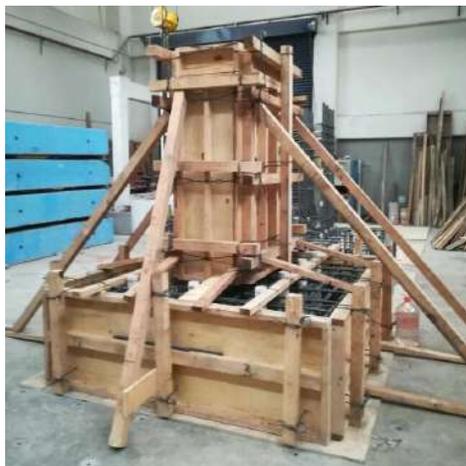
Después del colado de la columna, comenzó la construcción de la cimbra de las columnas, la cual fue colocada el día anterior al colado de este segundo elemento, se esperaron dos días después del colado de la zapata para poder colocar la cimbra en la posición adecuada y hacer los ajustes necesarios, para al día siguiente colar el elemento. A continuación en la Fig. 2.5.15 se observa la cimbra de la columna en sitio.

Fig. 2.5.15 Cimbra de la columna (Instituto de Ingeniería, 2021 - 2023)

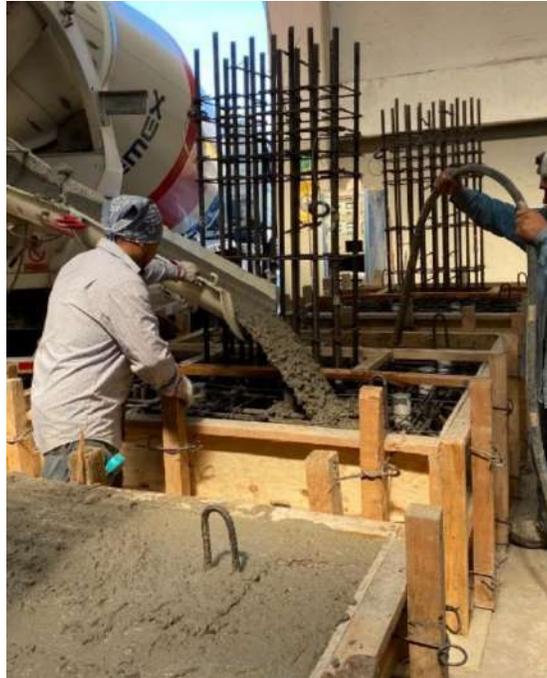
El concreto se dispuso en capas con el fin de prevenir la segregación y asegurar un llenado completo de todos los espacios requeridos, garantizando al mismo tiempo una compactación adecuada en cada una de las capas. Después de verter cada capa, se introdujo el vibrador de manera vertical durante varios minutos, evitando en contacto con las paredes de la cimbra. Este procedimiento se repitió al verter las capas sucesivas de concreto, con la diferencia de que el vibrador no penetró más de 5 cm en la capa inferior inmediata.

Fig. 2.5.16 Colado del concreto en las zapatas (Palma, 2022 - 2023)

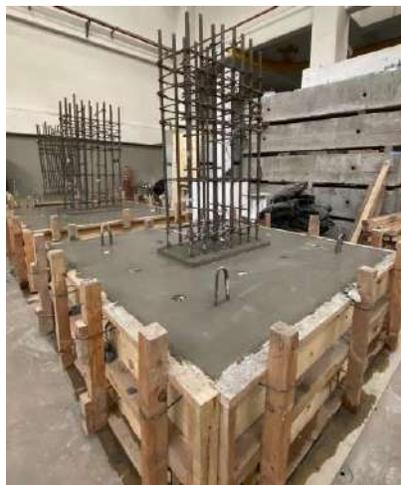
Luego del vibrado, se dio el acabado final del concreto según las especificaciones del proyecto, alisando la superficie. El acabado final (Fig. 2.5.17) se llevó a cabo después de que el concreto fue vertido, vibrado y ha comenzado a fraguar. El objetivo principal de esta fase fue lograr una superficie lisa, uniforme y estéticamente agradable.

Fig. 2.5.17 Acabado del concreto en la zapata (Palma, 2022 - 2023)

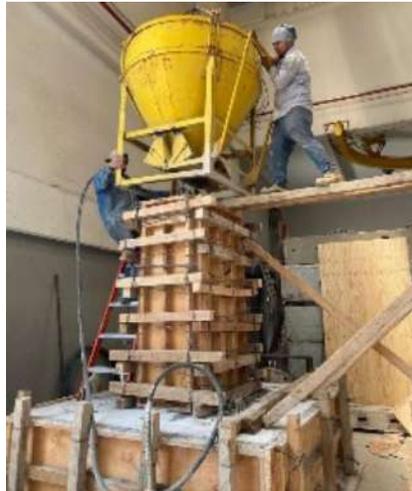
Al pasar 3 d del colado de las zapatas, se realizó el proceso de colado para las columnas, el cual se llevó a cabo con ayuda de una bacha para vaciar y distribuir el concreto de manera controlada en áreas específicas durante el proceso de construcción, facilitando el alcance de la altura necesaria. De igual manera, el procedimiento se llevó a cabo a cabo en capas, repitiendo el mismo proceso de vibrado que en el colado de las zapatas. En la siguiente figura (Fig. 2.5.18), se muestra el colado con auxilio de la bacha.

Fig. 2.5.18 Colado de las columnas (Palma, 2022 - 2023)

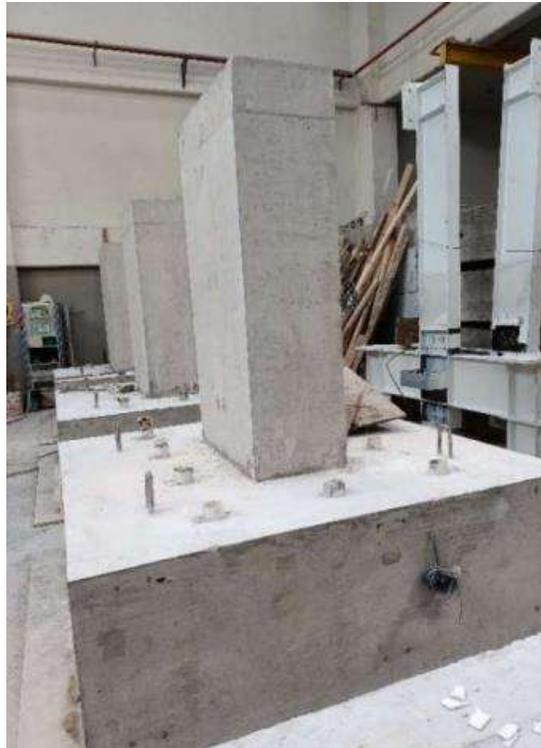
Los modelos se descimbraron después de 7 d a partir del colado de las columnas. Se verificó que la instrumentación interna estuviera en buenas condiciones mediante el uso de un multímetro. Finalmente, en la siguiente imagen (Fig. 2.5.19) se observan los especímenes después de todo su proceso constructivo exceptuando elementos externos como el encamisado y su instrumentación.

Fig. 2.5.19 Especímenes curados y fraguados (Instituto de Ingeniería, 2021 - 2023)
