UNIVERSIDAD NACIONAL AUTÓNOMA DE MÉXICO

FACULTAD DE INGENIERÍA

**EFFECTO DEL TAMAÑO DE ÁNGULO EN EL
COMPORTAMIENTO SÍSMICO DE COLUMNAS DE
CONCRETO ENCAMISADAS CON ELEMENTOS
METÁLICOS**

TESIS

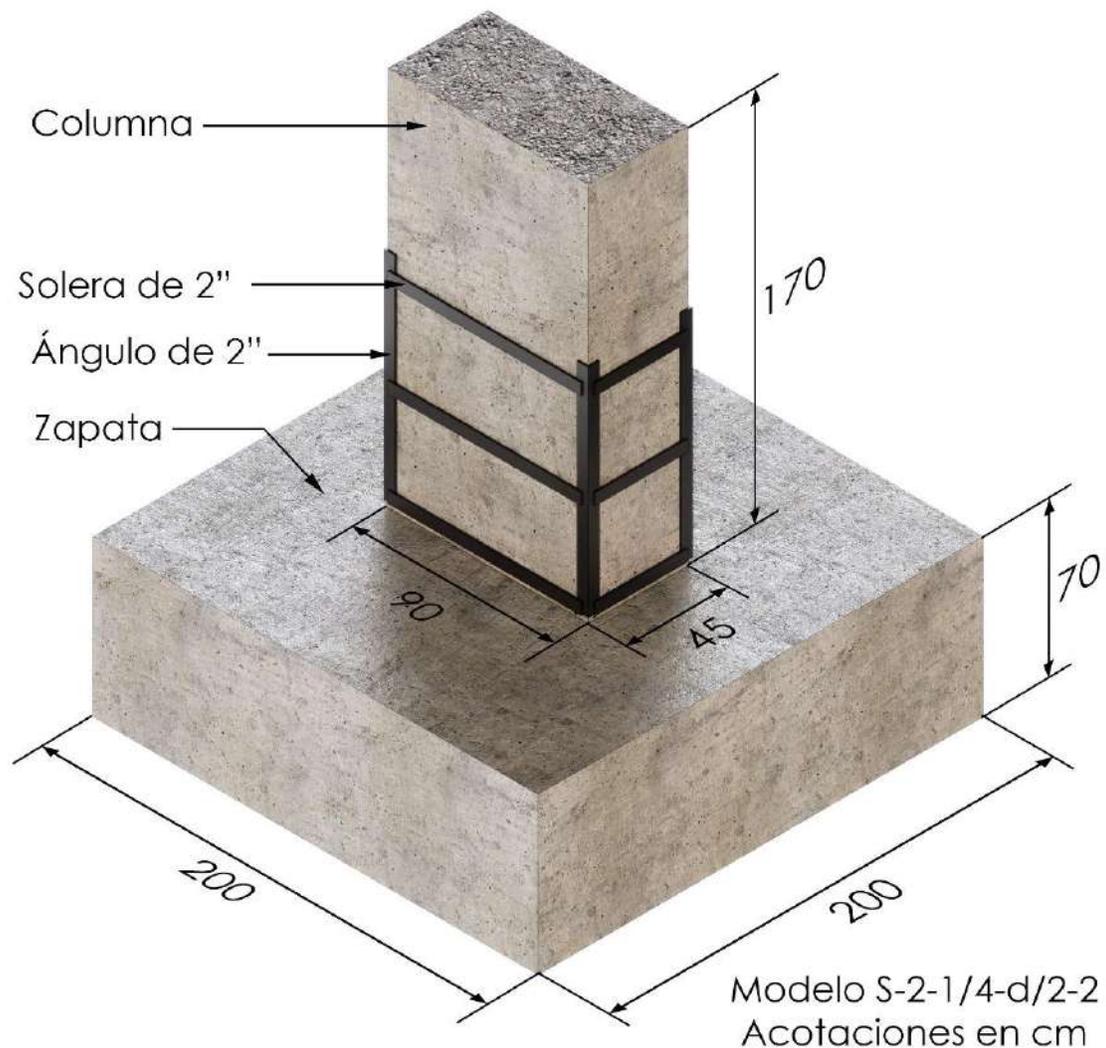
Fig. 2.5.20 Disposición del encamisado metálico C-2

soleras y ángulos. Los dos encamisados fueron construidos en sitio en el LEG del CENAPRED, iniciando con el posicionamiento de las solera inferiores en las cuatro caras, para poder soldar los ángulos y continuar el armado del resto de las camisas. La distancia entre soleras fue de 42.5 centímetros a eje de los elementos. La variación de las camisas fue en el ancho del ala del ángulo, sin embargo el proceso constructivo fue el mismo.

A continuación se muestran las Fig. 2.5.20 y Fig. 2.5.21 en las que se aprecia la disposición del acero referente a las camisas.

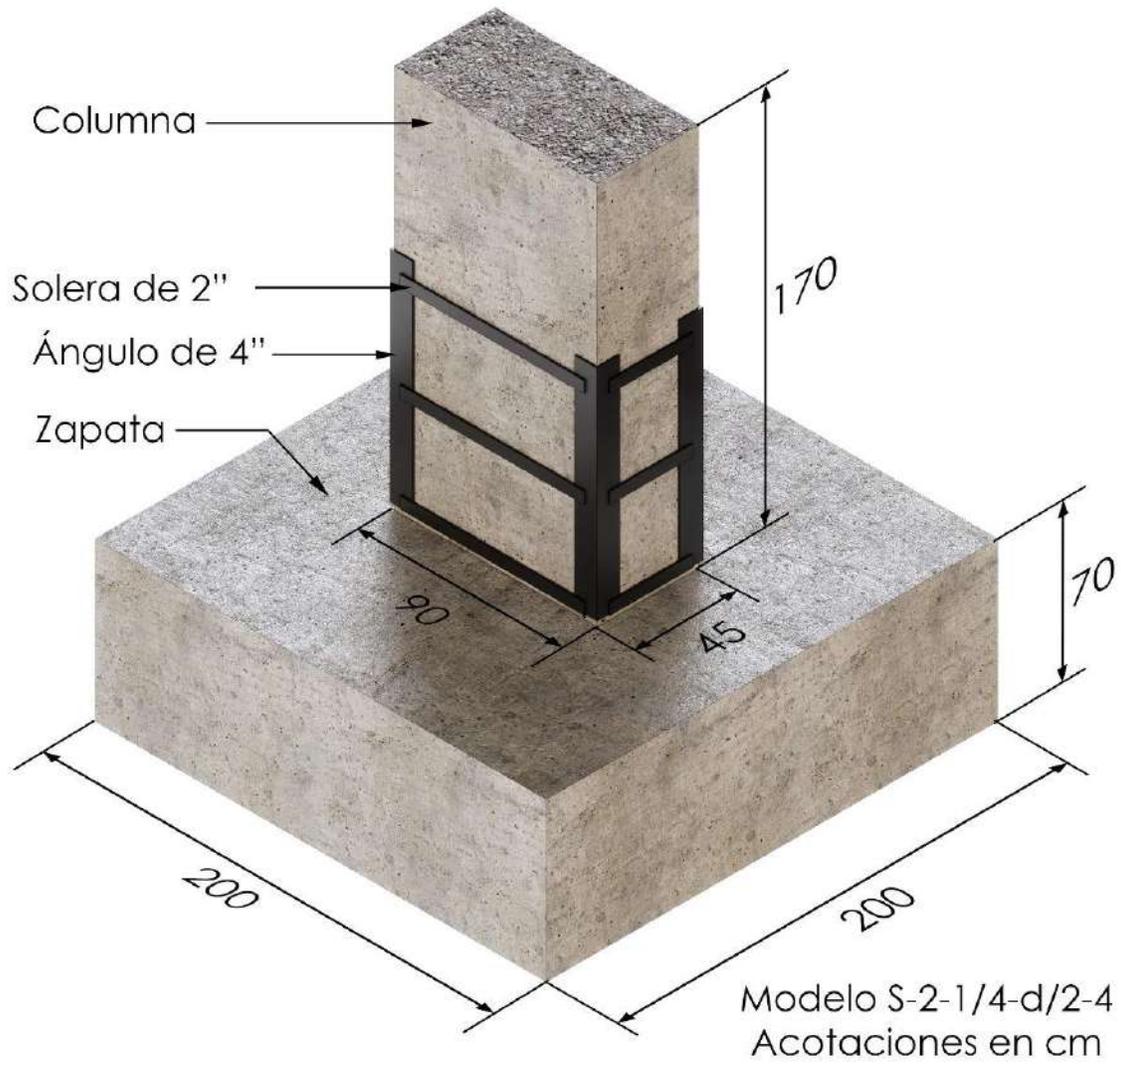
Fig. 2.5.21 Disposición del encamisado metálico C-4

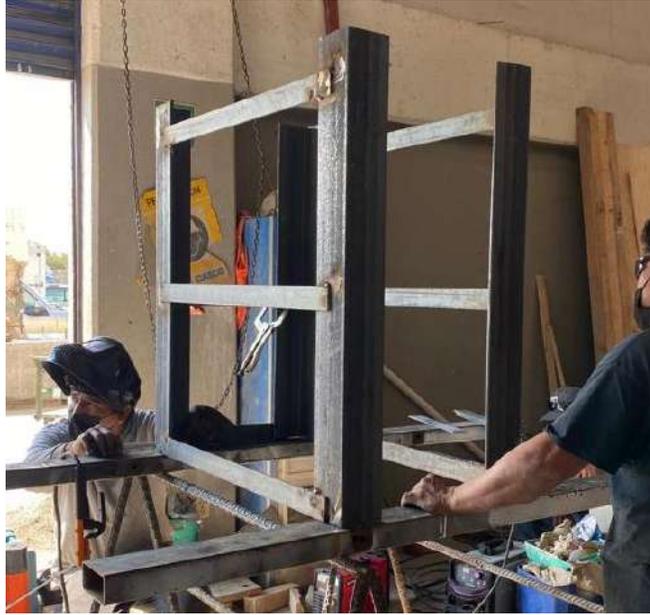
Las siguientes imágenes muestran el proceso constructivo de los encamisados de acero (Fig. 2.5.22).

Fig. 2.5.22 Proceso constructivo del encamisado metálico (Palma, 2022 - 2023)

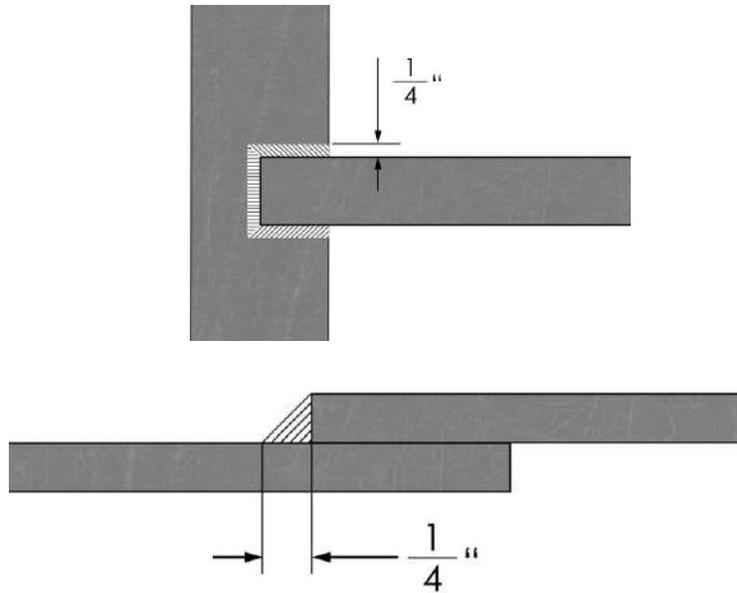
La soldadura usada en el encamisado metálico fue de filete. En el caso del encamisado metálico, la soldadura de filete (Fig. 2.5.23) se utilizó para unir las piezas de metal que forman la camisa, fue realizada de acuerdo con las normas de seguridad vigentes. El soldador certificado utilizó equipo de protección personal, como guantes, gafas y casco.

Fig. 2.5.23 Detalle de la soldadura en los encamisados

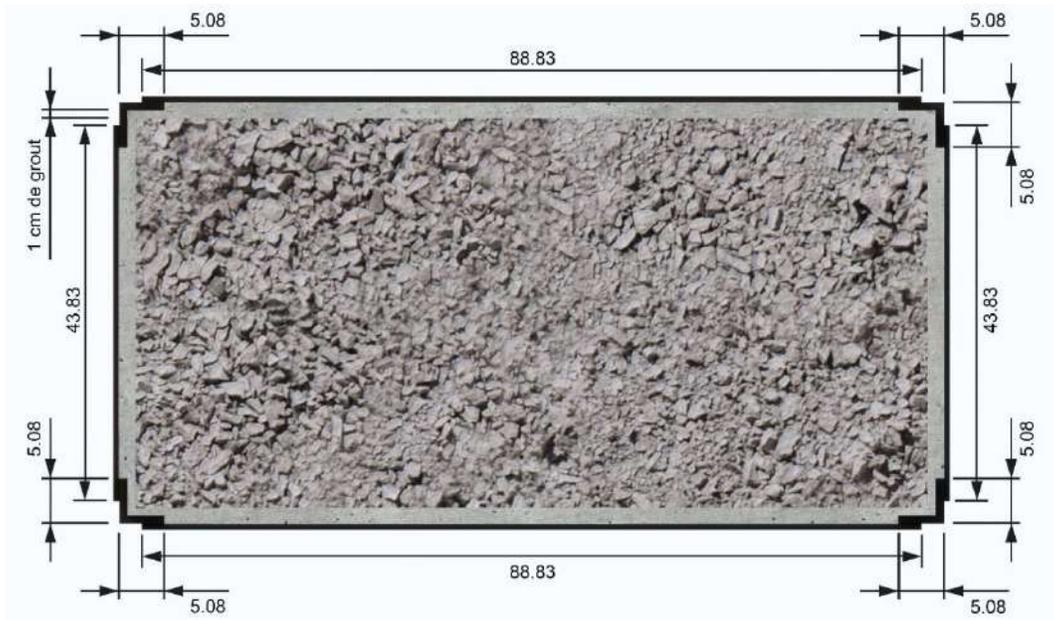
Fig. 2.5.24 Vista en planta de la camisa de acero en C-2 y disposición del grout en cm

La unión de concreto con el acero se realizó siguiendo la normativa mencionada en la sección 2.4.6. Para lo que se preparó la columna de concreto para recibir el grout, limpiando y removiendo el polvo de la superficie. Después se posicionó y alineó la camisa metálica alrededor del elemento de concreto y se hizo la cimbra de acuerdo con las Fig. 2.5.20 y Fig. 2.5.21, colocando una calza en la base de la columna para poder dejar la separación indicada en los planos. El grout de la marca Sika fue preparado como lo indicó su ficha técnica (SikaGrout, 2014) y colocado entre la columna y la camisa como lo indican las siguiente figuras (Fig. 2.5.24 y Fig. 2.5.25).

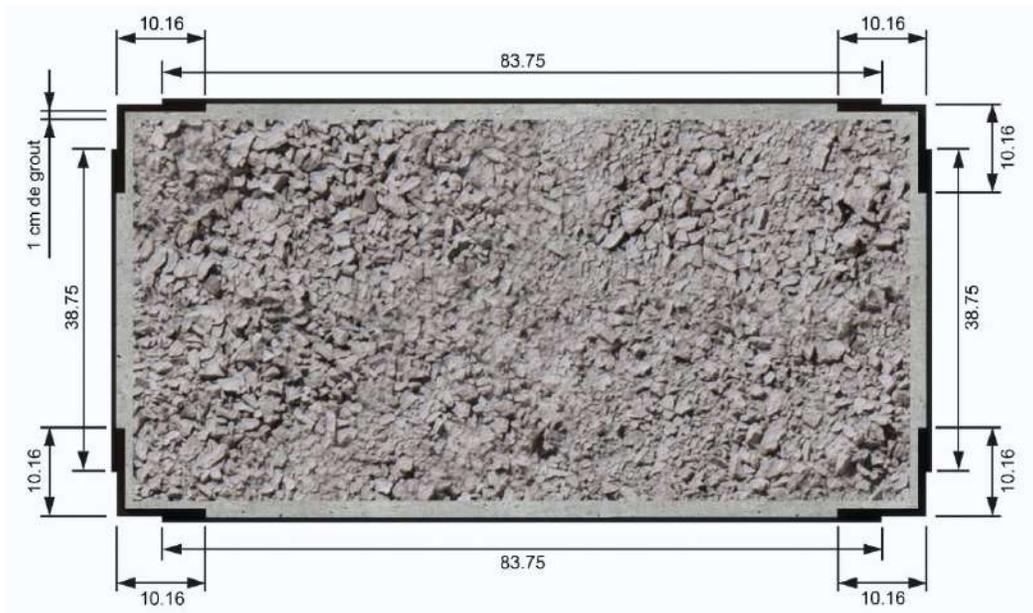
Fig. 2.5.25 Vista en planta de la camisa de acero en C-4 y disposición del grout en cm

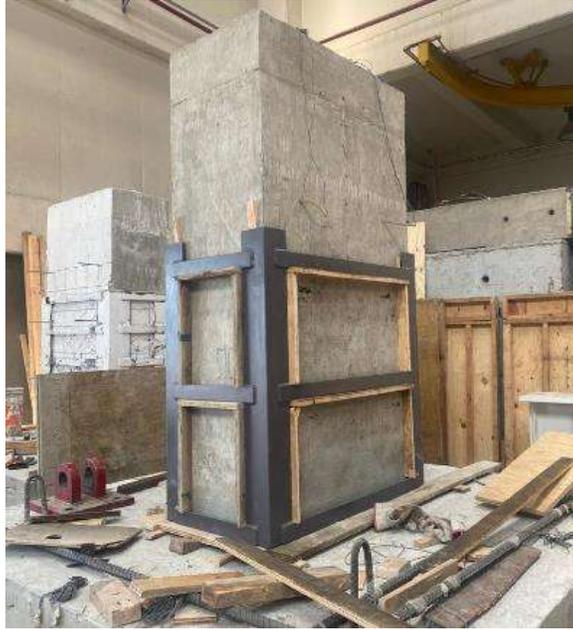
En la siguiente figura (Fig. 2.5.26) se muestra el proceso de la colocación de la cimbra y el grout.

Fig. 2.5.26 Proceso constructivo de la colocación del grout (Palma, 2022 - 2023)

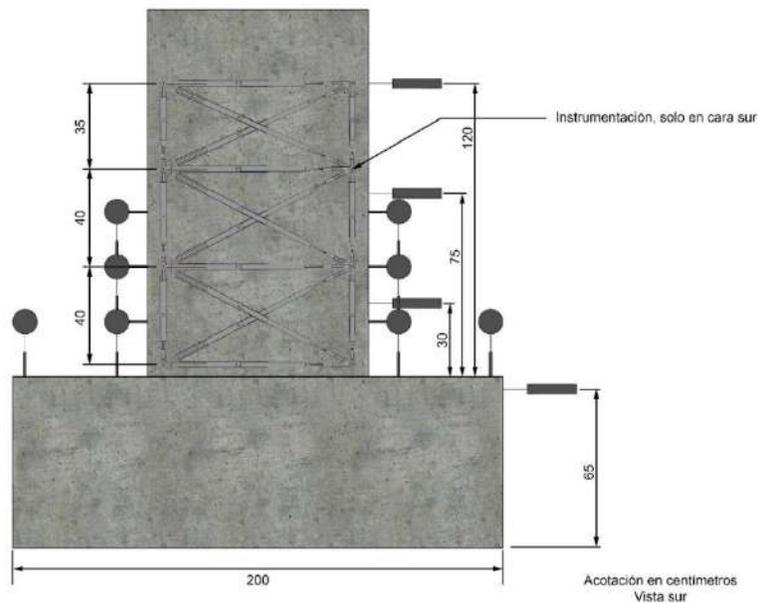
Fig. 2.5.27 Instrumentación externa cara sur con deformímetro de desplazamiento DHL-3

Para la colocación de los instrumentos externos, se hicieron seis orificios en tres diferentes alturas señaladas en la Fig. 2.5.27 y Fig. 2.5.28, de manera que se tuvieron dos orificios en cada nivel, esto para poder colocar barras roscadas con resina epóxica y poder armar un marco en el que se colocó la instrumentación externa en la cara sur.

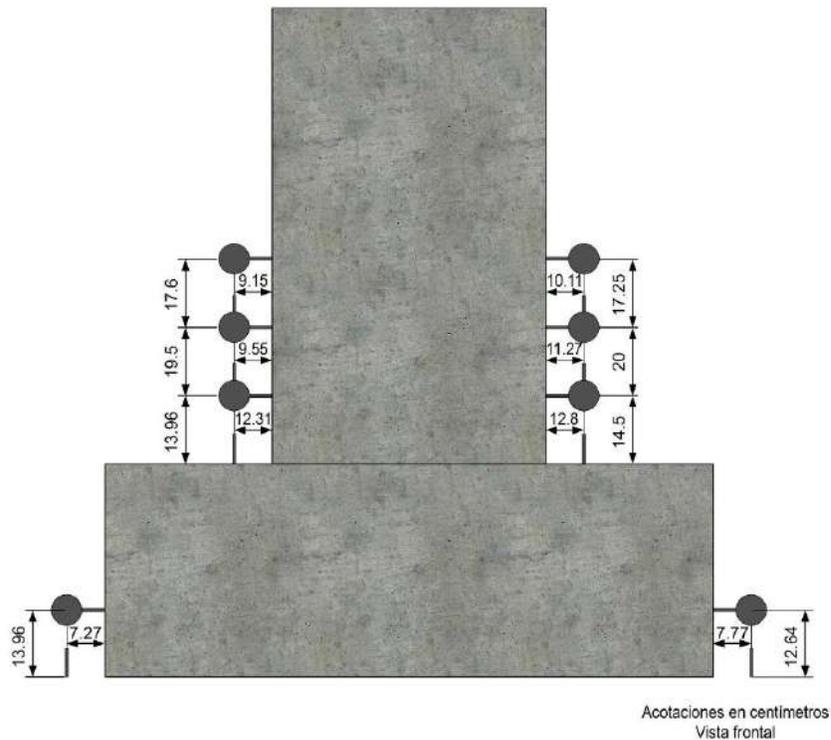
Fig. 2.5.28 Instrumentación externa cara sur con deformímetros de carátula en la zapata

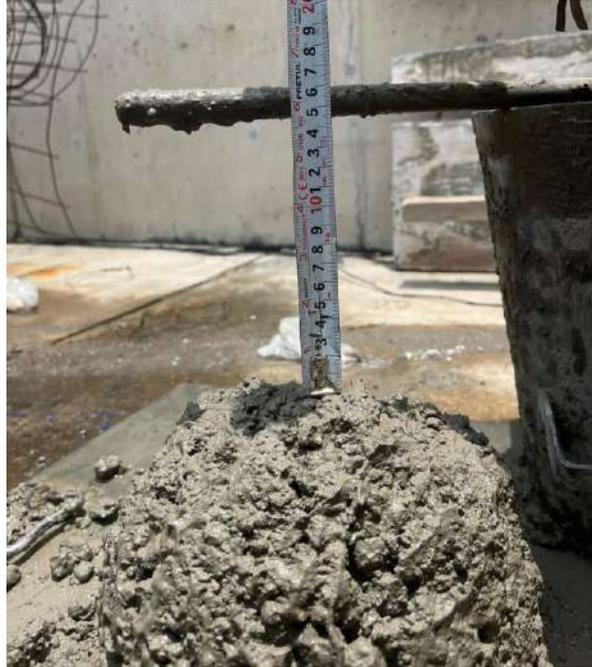
Fig. 2.6.1 Prueba de revenimiento (Instituto de Ingeniería, 2021 - 2023)

Se concluyó que las pruebas fueron satisfactorias siguiendo con los requerimientos de los materiales mencionados en 2.3.1 Materiales. En la Fig. 2.6.1 se muestra la medición de la segunda prueba.

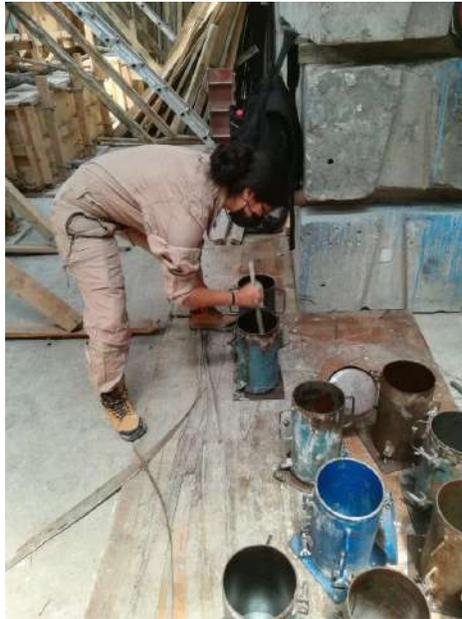
Fig. 2.6.2 Elaboración de cilindros de concreto (Instituto de Ingeniería, 2021 - 2023)

En este proceso llevado a cabo con el concreto en estado fresco, no se obtienen resultados. Seguido, en la Fig. 2.6.2 se muestra una imagen del proceso de elaboración de cilindros. Fueron elaborados 3 muestras por elemento a probar (3 cilindros por zapata y 3 por columna).

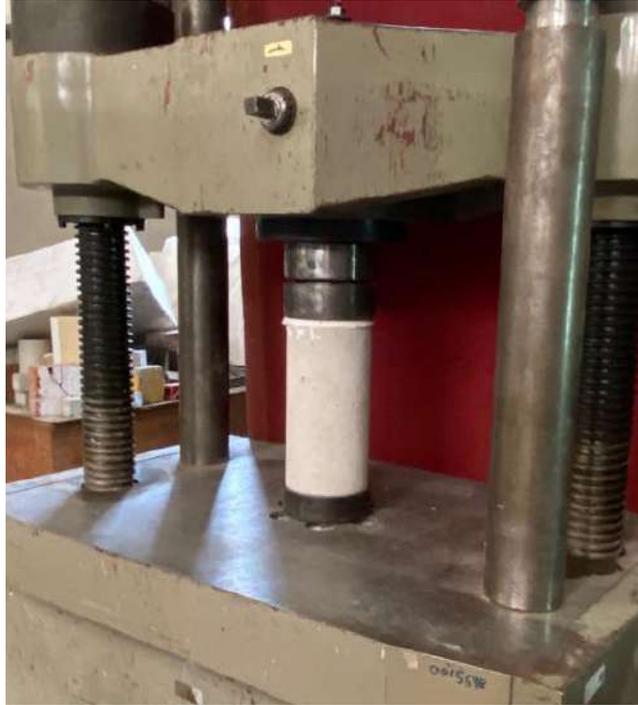
Las siguientes figuras (Fig. 2.6.3, Fig. 2.6.4 y Fig. 2.6.5) muestran las probetas cilíndricas en las pruebas de compresión en el concreto:

Fig. 2.6.3 Cilindro colocado para ser probado a compresión (Palma, 2022 - 2023)

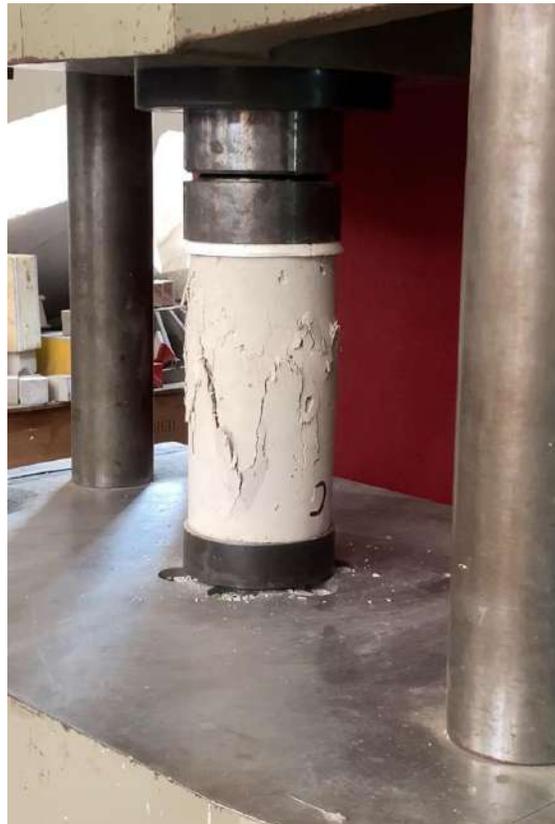
Fig. 2.6.4 Cilindro al final de la prueba de compresión (Palma, 2022 - 2023)

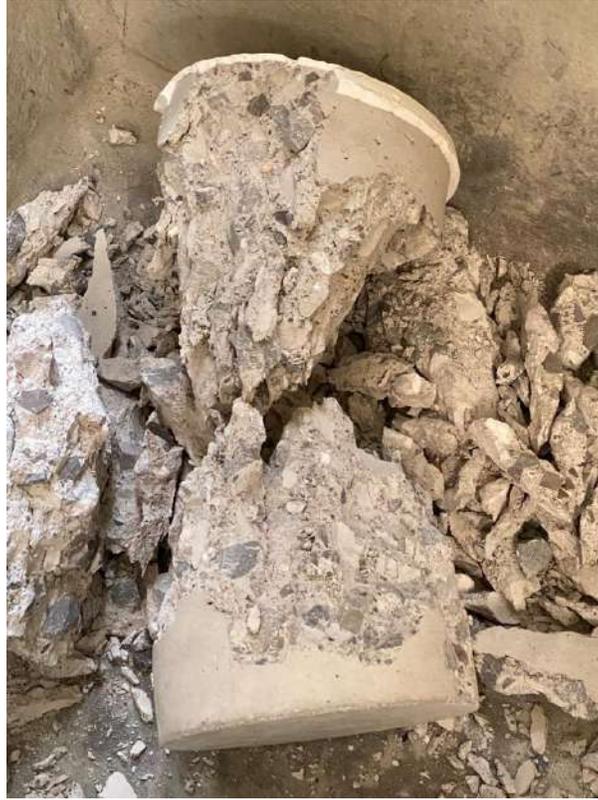
Fig. 2.6.5 Probeta cilíndrica con conos formados en ambos sentidos (Palma, 2022 - 2023)

El modo de falla del cilindro (Fig. 2.6.5) llevó a la conclusión que las probetas fueron realizadas correctamente.

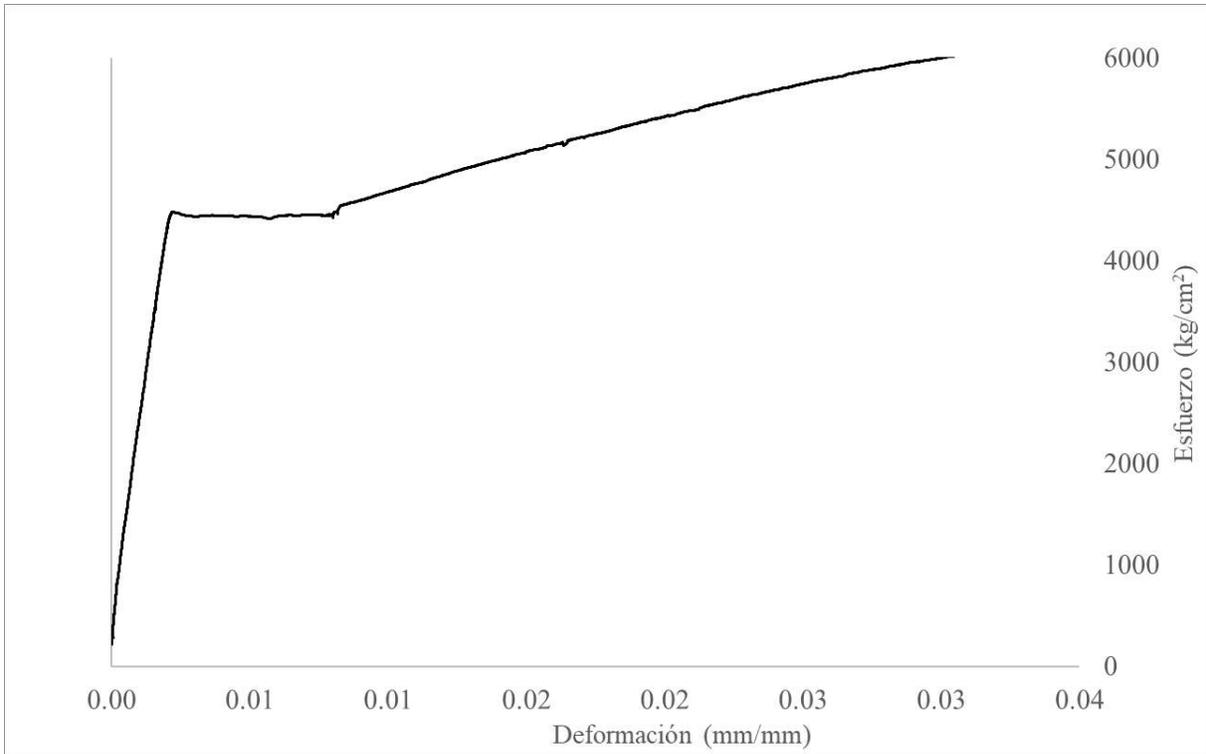
De igual manera, los deformímetros colocados en las barras y los resultados arrojados por la máquina universal permitieron la construcción de las curvas esfuerzo-deformación que se muestran a continuación (Fig. 2.6.6, Fig. 2.6.7, Fig. 2.6.8, Fig. 2.6.9 y Fig. 2.6.10):

Fig. 2.6.6 Curva esfuerzo-deformación Probeta 1 - Barra #8

El valor obtenido de la deformación en la fluencia del acero fue registrado y transformado a microdeformaciones mediante la multiplicación del valor obtenido por 10^6 . Para obtener los límites de las microdeformaciones que se tomaron para el análisis de los deformaciones en el punto de fluencia se hizo el promedio de todos los valores obtenidos, obteniendo un valor de 2300 microdeformaciones con unidades de (mm/mm).

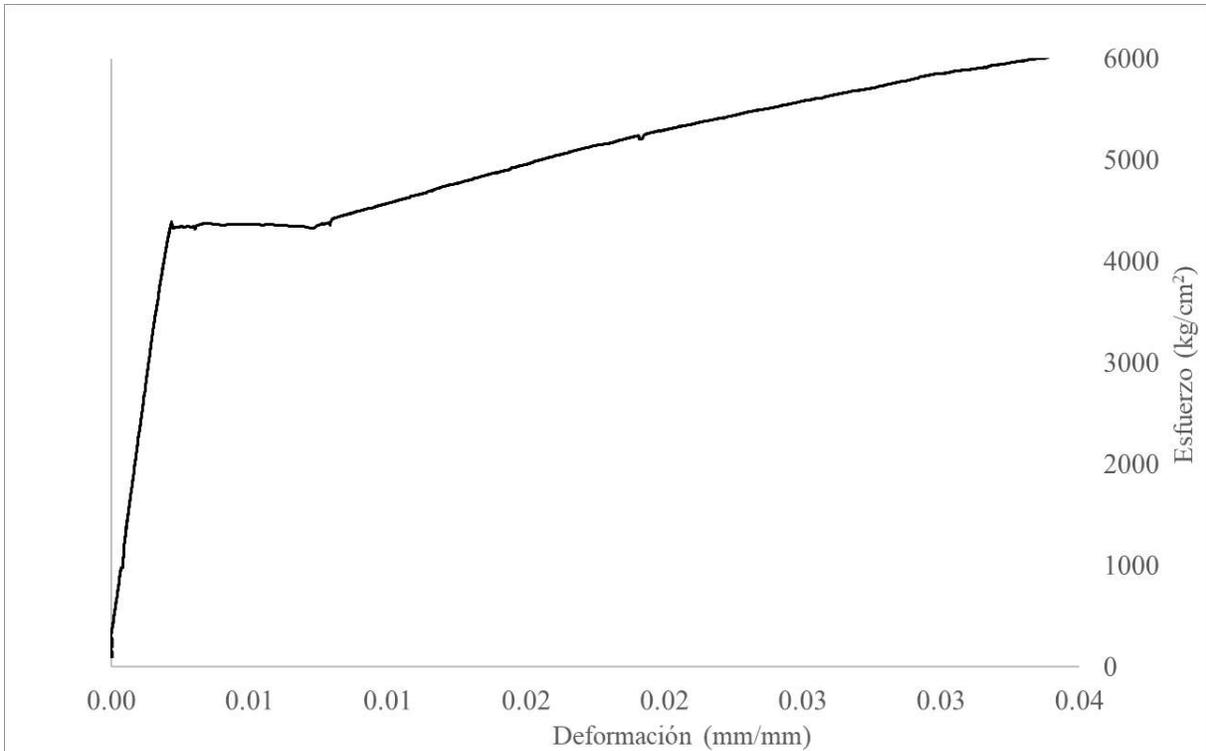
Fig. 2.6.7 Curva esfuerzo-deformación Probeta 2 - Barra #8

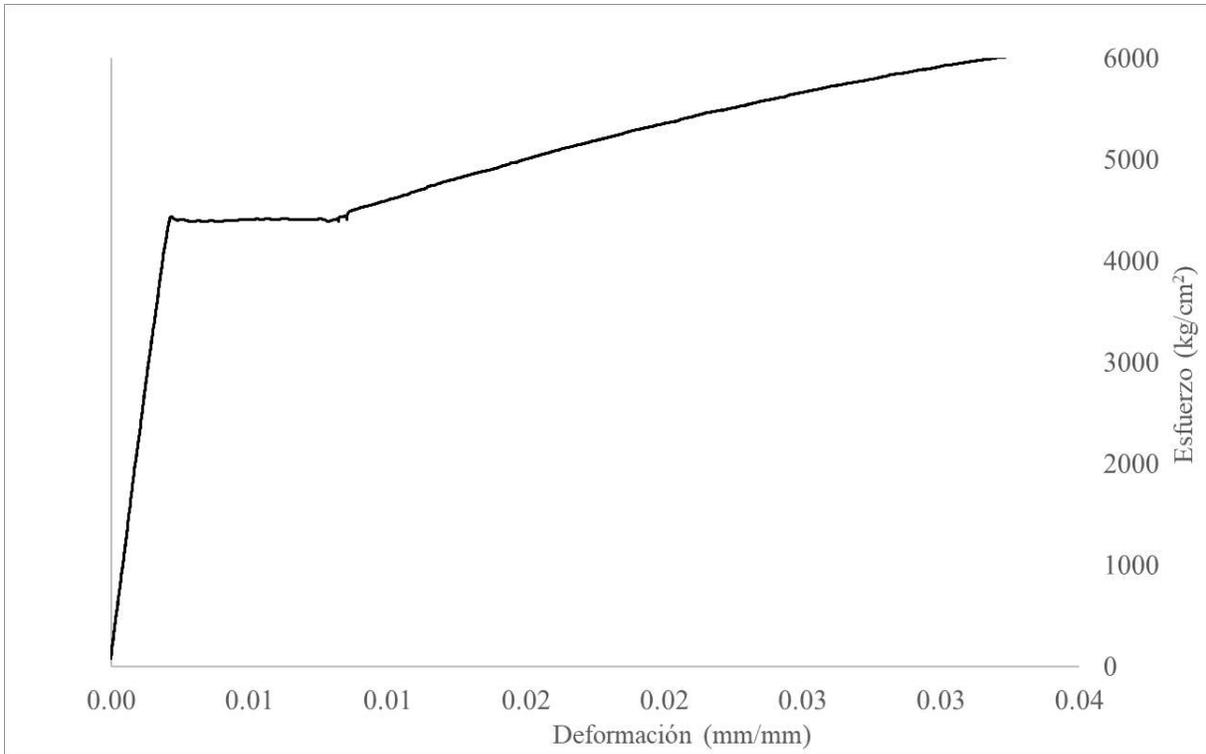
Fig. 2.6.8 Curva esfuerzo-deformación Probeta 3 - Barra #8

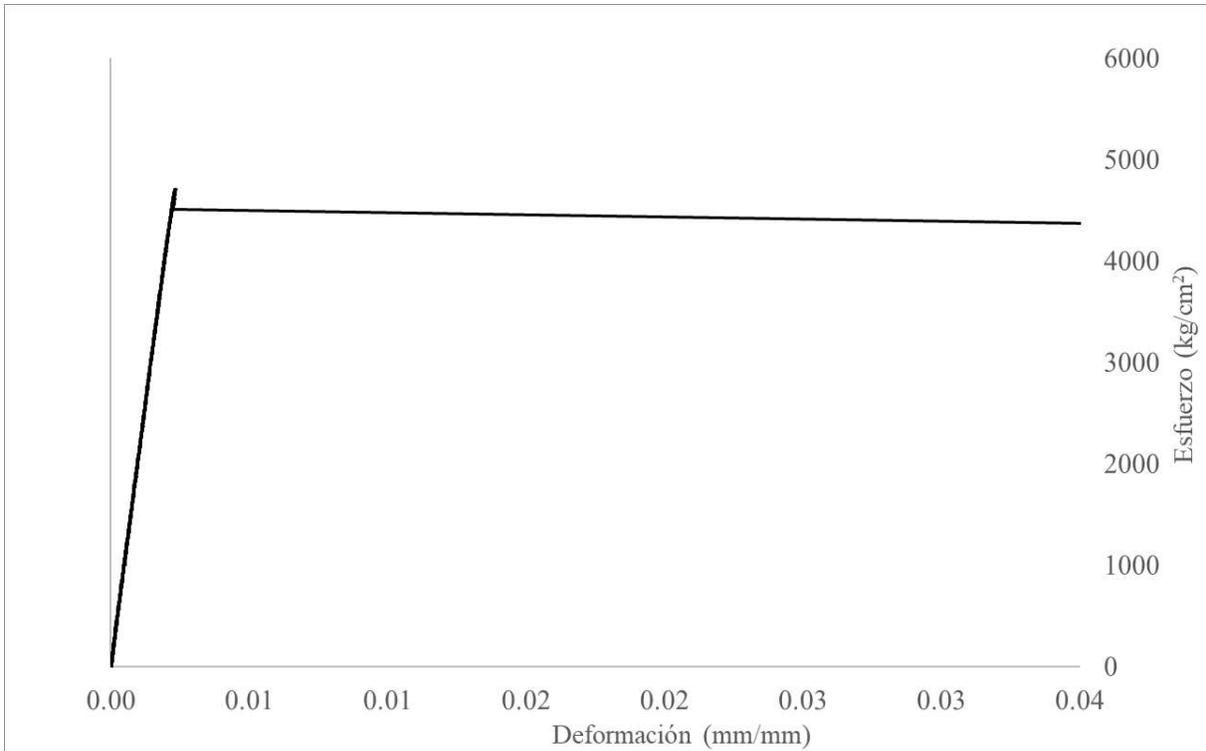
Fig. 2.6.9 Curva esfuerzo-deformación Probeta 1 - Barra #3

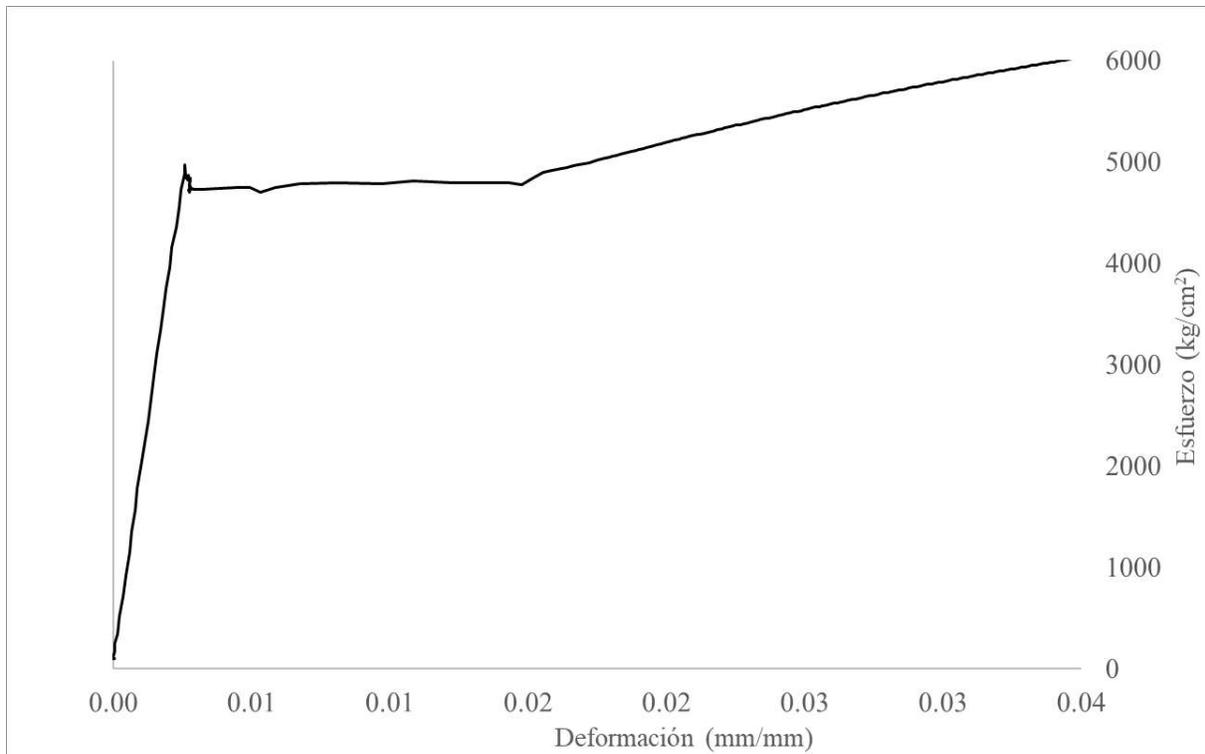
Fig. 2.6.10 Curva esfuerzo-deformación Prueba 2 - Barra #3

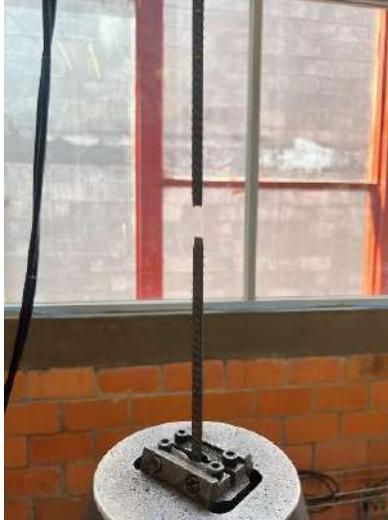
La siguiente figura (Fig. 2.6.11) ilustra la falla de una barra del No. 3 al término de la prueba a tensión a la que sometida:

Fig. 2.6.11 Falla en la probeta a tensión (Instituto de Ingeniería, 2021 - 2023)

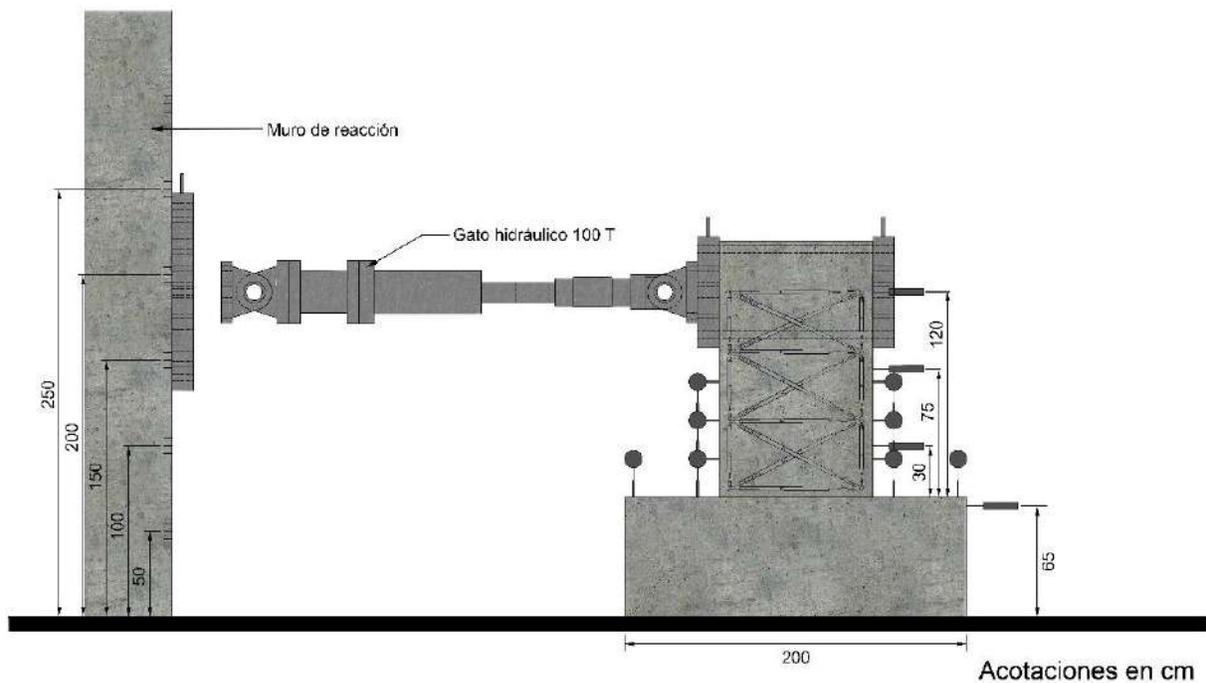
Fig. 2.7.1 Marco de carga

Los gatos se fijaron al muro de reacción mediante una placa con barras de 1 ¼" postensadas. Además, cada modelo se fijó a la losa a través 10 barras de 1 ¼" postensadas. En la siguiente figura (Fig. 2.7.1) se muestra la configuración usada en el marco de carga:

Para los especímenes, se colocó una capa de *Hydro-stone* de 1 cm de espesor entre la zapata de la columna y la losa de reacción para garantizar un contacto uniforme entre el marco de carga y los modelos, así como también una capa de 1 cm de espesor entre las placas y los modelos a ensayar con el mismo fin.

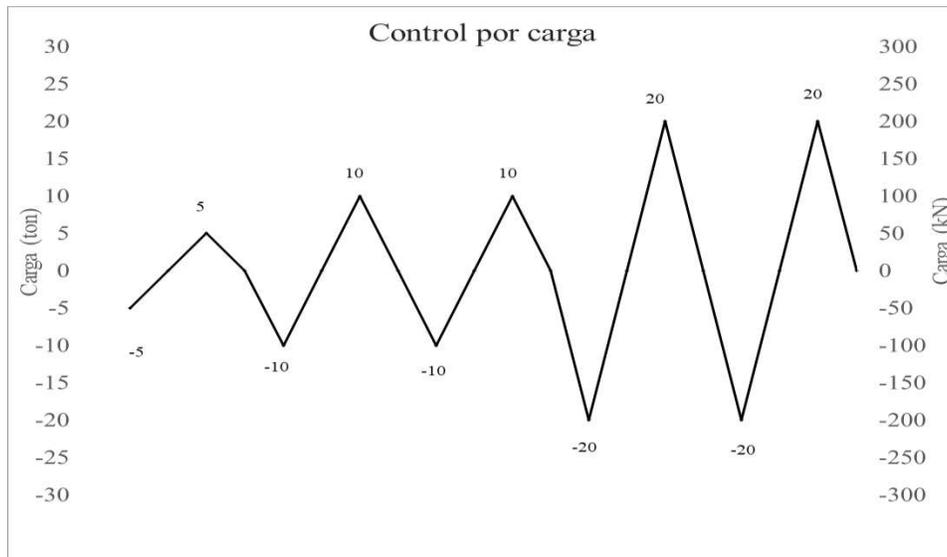
La historia de carga consistió en la aplicación cíclica alternada de carga lateral con incrementos al término de cada ciclo hasta llegar a la falla. Los dos tipos de controles tanto por carga y por desplazamiento fue aplicada a los especímenes, primeramente la de carga comenzando con la aplicación de un ciclo de 5 t, seguido dos ciclos de 10 t y dos ciclos de 20 t. Al finalizar el control por carga, comenzó el control por desplazamiento (distorsión), aplicando dos ciclos de carga para cada valor de distorsión comenzando con una distorsión de 0.5% e incrementando en 0.5% al término de cada dos ciclos.

Fig. 2.8.1 Control por carga (Palma, 2022 - 2023)

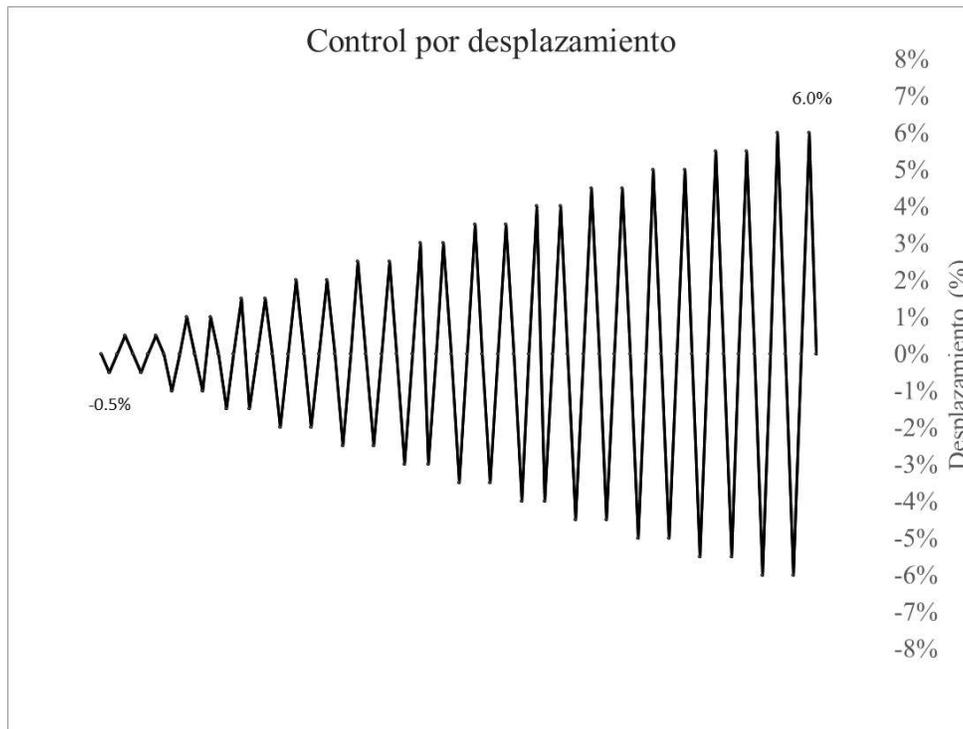
Fig. 2.8.2 Control por desplazamiento (Palma, 2022 - 2023)

A partir del inicio del control por desplazamiento (distorsión), se hizo referencia a cada semiciclo con un número positivo o negativo que lo representó a lo largo de las pruebas realizadas. En la siguiente tabla (Tabla 26), se muestra esta distribución, de la cual se hará uso en las gráficas de las columnas para identificar y ubicar de manera más sencilla cada semiciclo.

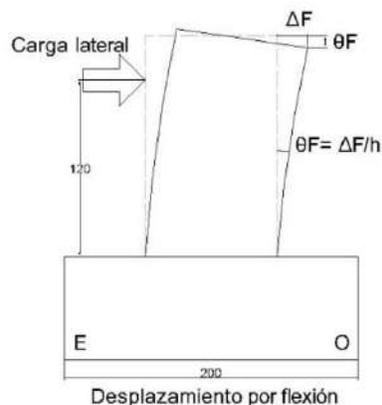
Δ_F desplazamiento lateral correspondiente a la flexión en cm (Fig. 3.2.1)

Fig. 3.2.1 Desplazamiento por flexión (Instituto de Ingeniería, 2021 - 2023)

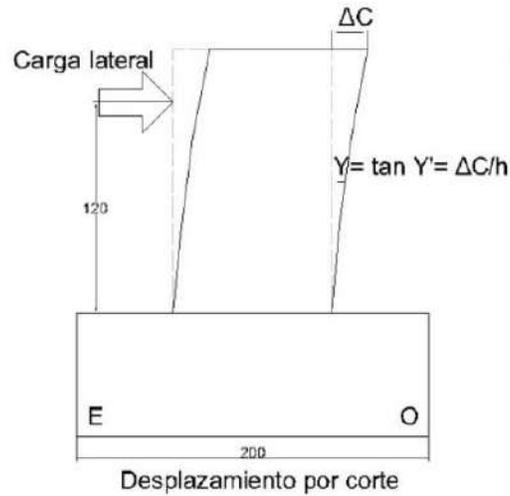
Δ_C desplazamiento lateral correspondiente al corte en cm (Fig. 3.2.2)

Fig. 3.2.2 Desplazamiento por corte (Instituto de Ingeniería, 2021 - 2023)

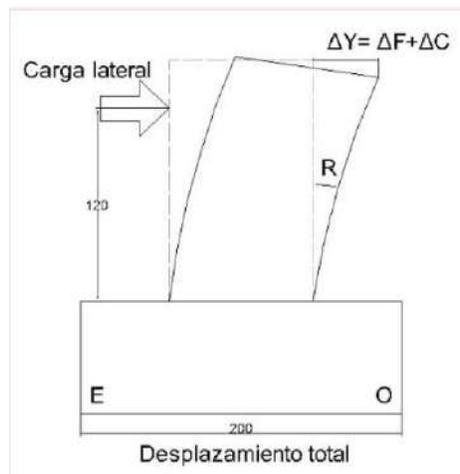
Δ_T desplazamiento lateral total, correspondiente a la suma de los desplazamientos de flexión y corte en cm (Fig. 3.2.3)

$$\Delta_T = \Delta_F + \Delta_C$$

Fig. 3.2.3 Resultado de los desplazamiento por corte y flexión (Instituto de Ingeniería, 2021 - 2023)

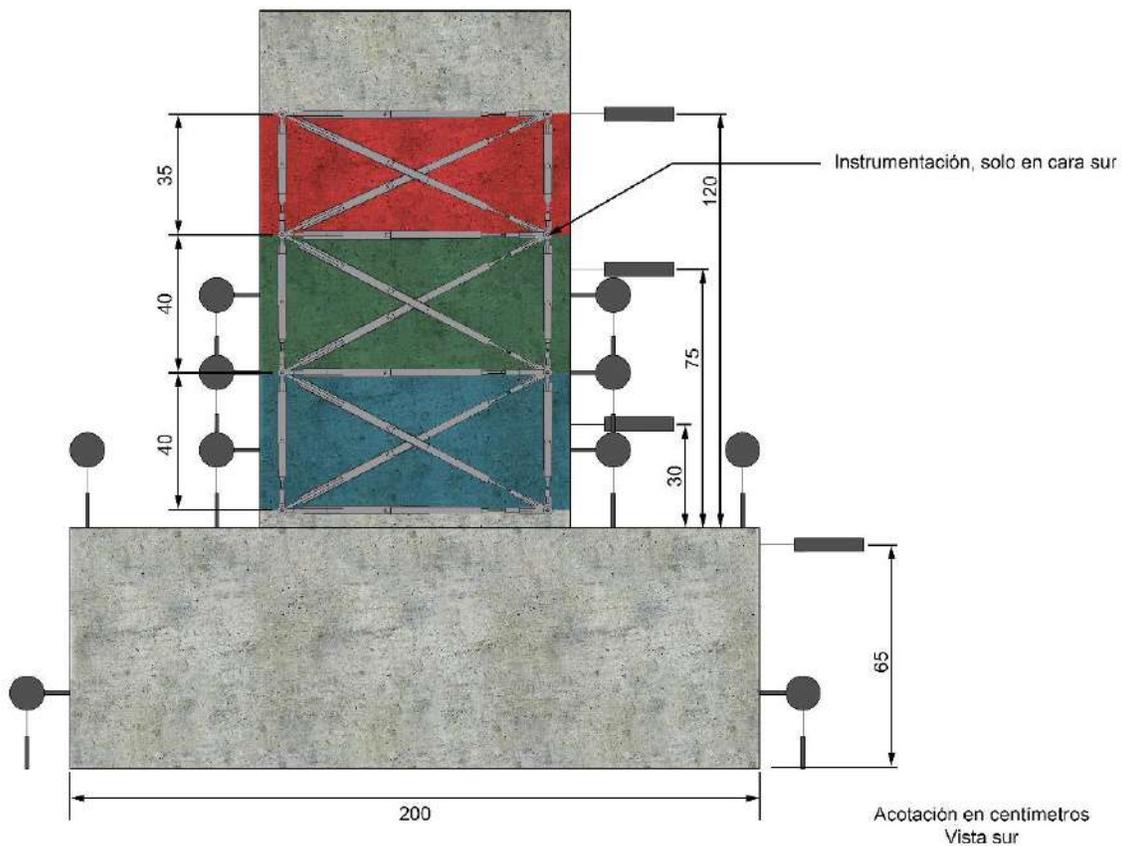
γ_i deformación angular en determinado momento

$\varepsilon_1, \varepsilon_2$ deformación unitaria de cada una de las diagonales

Fig. 3.2.4 Instrumentación externa - Deformación angular

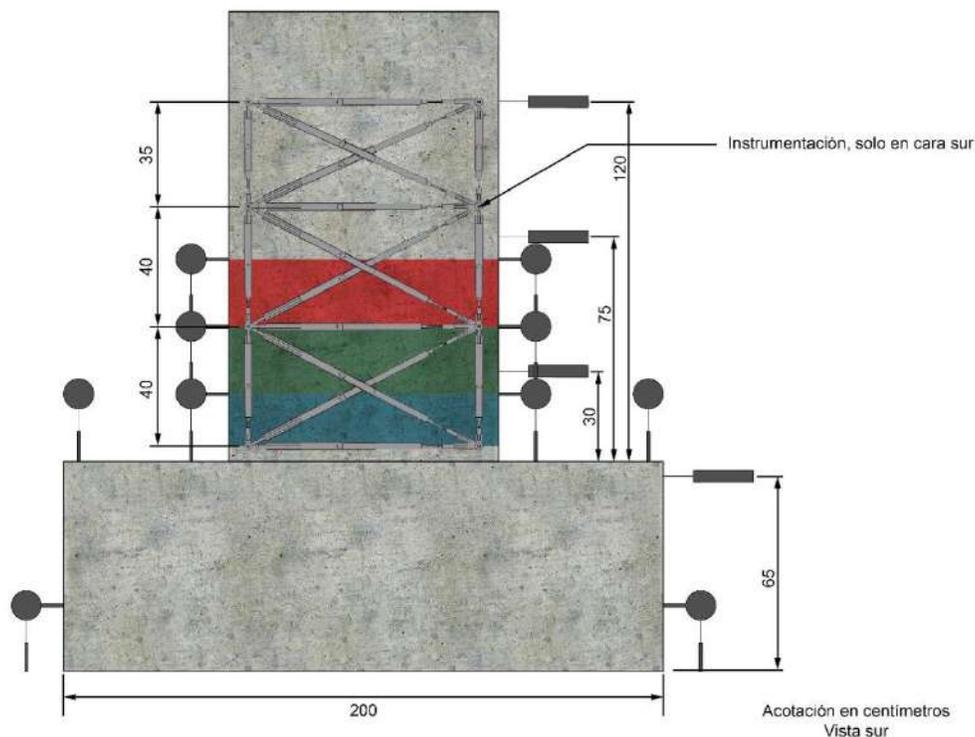
En los ensayos la rotación fue medida con transductores de carátula ubicados en las caras laterales de los especímenes, fueron fijados mediante barras roscadas como el marco de los transductores de desplazamiento ubicados en la cara sur. Sin embargo también fueron utilizadas bases de acrílico colocadas en el vástago para garantizar el contacto con una superficie lisa y en cuanto a la fijación, se colocaron ángulos de aluminio asegurados con tuercas a las barras roscadas. Para realizar las mediciones, los instrumentos fueron colocados en 6 puntos estratégicos que permitieron la medición de tres regiones, lo que se observa en Fig. 3.2.5.

Fig. 3.2.5 Ubicación de transductores de carátula en caras laterales (Instituto de Ingeniería, 2021 - 2023)

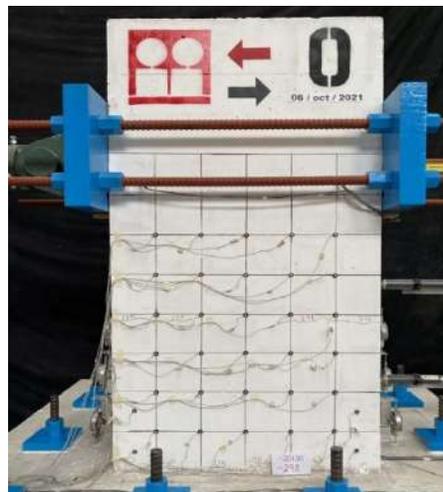
En este apartado se muestra la secuencia de daño que sufrió la columna O. La prueba inició (Fig. 3.3.1) con el control por carga, donde en el semiciclo de 10 t se formaron las primeras grietas en la parte inferior de la columna este. Posteriormente, en el pico en el que se le aplicó carga en sentido negativo de 10 t se observaron las primeras grietas a flexión en las caras oeste y norte, también se observó la aparición de nuevas grietas en la unión de la columna con la zapata. En el siguiente semiciclo de 10 t, se apreció que el comportamiento de la cara norte fue replicado en la cara sur, donde se extendieron las grietas ya existentes y aparecieron nuevas.

Fig. 3.3.1 Columna O en el inicio de la prueba (Instituto de Ingeniería, 2021 - 2023)

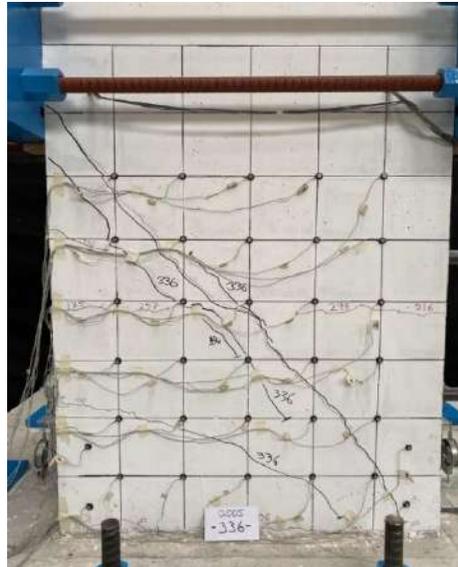
En el primer semiciclo (Fig. 3.3.2) con distorsión de 0.5%, se observaron las primeras grietas inclinadas con espesor de 2.6 mm que atravesaban prácticamente las tres regiones de estudio en la cara norte.

Fig. 3.3.2 Columna O (R=0.5%) (Instituto de Ingeniería, 2021 - 2023)

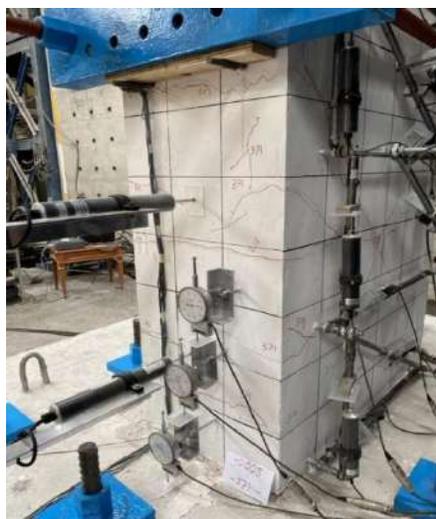
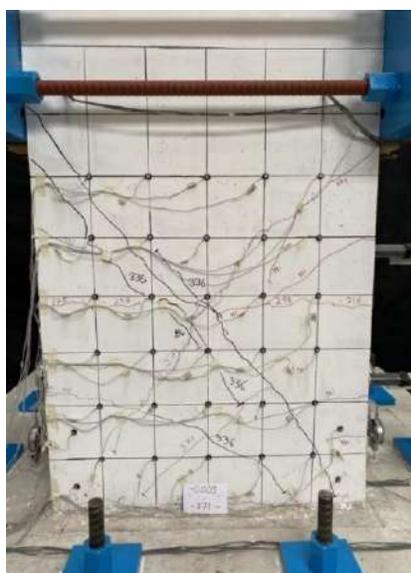
En el pico inmediato siguiente (Fig. 3.3.3 y Fig. 3.3.4) se observó la aparición y extensión de grietas inclinadas y horizontales en la cara oeste. Se notó la continuidad de grietas nacientes en la cara sur en las caras laterales. De igual manera, en la cara norte se observaron grietas inclinadas en ambos sentidos con espesor de hasta 0.15 mm, las cuales cortan prácticamente toda el área de estudio de la columna.

Fig. 3.3.3 Columna O vista lateral ($R=-0.5\%$) (Instituto de Ingeniería, 2021 - 2023)

Fig. 3.3.4 Columna O ($R=-0.5\%$) (Instituto de Ingeniería, 2021 - 2023)

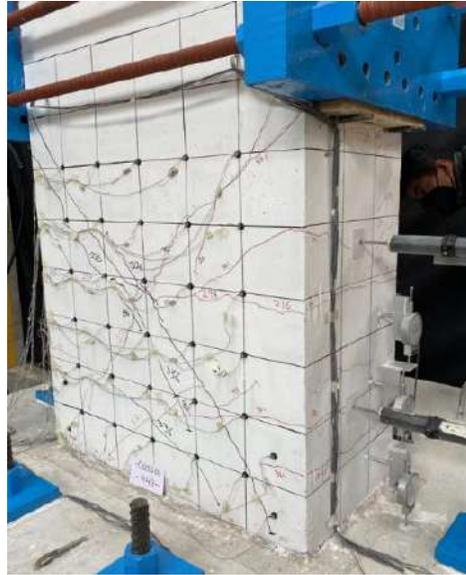
En el semiciclo con repetición y distorsión de 0.5% (Fig. 3.3.5) se extendieron grietas existentes en las caras norte y sur, sin embargo, no aparecieron nuevas. Lo anterior fue replicado en el siguiente semiciclo con el mismo desplazamiento, pero en signo opuesto, en ambas caras la medición de espesor de grietas llegó hasta 1 mm.

Fig. 3.3.5 Column O (R=0.5% (2)) (Instituto de Ingeniería, 2021 - 2023)

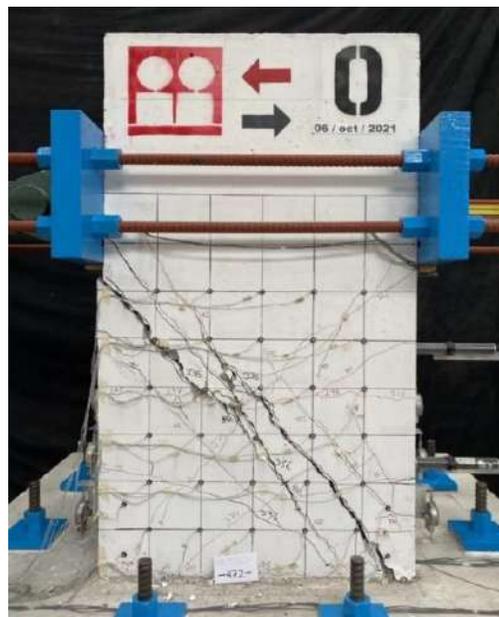
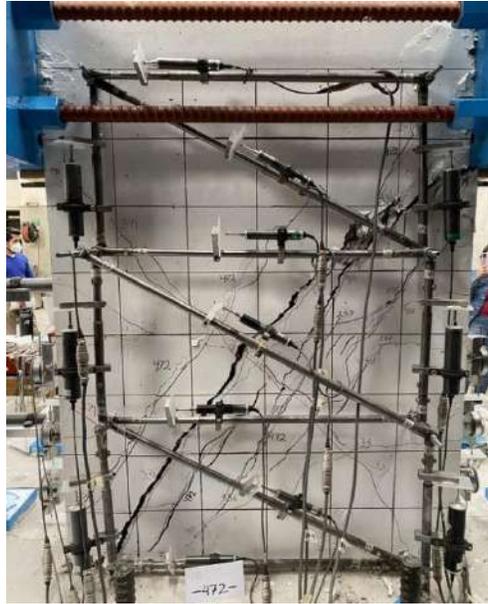
Después de llegar a la siguiente pausa en 0 t rumbo al siguiente pico se escuchó un crujido proveniente del concreto, el cual resultó en la abertura de las grietas principales hasta en 12 mm en las caras norte y sur que se midió en el primer semiciclo con distorsión de 1% (Fig. 3.3.6 y Fig. 3.3.7).

Fig. 3.3.6 Column O cara norte (R=1%) (Instituto de Ingeniería, 2021 - 2023)

Fig. 3.3.7 Column O cara sur (R=1%) (Instituto de Ingeniería, 2021 - 2023)

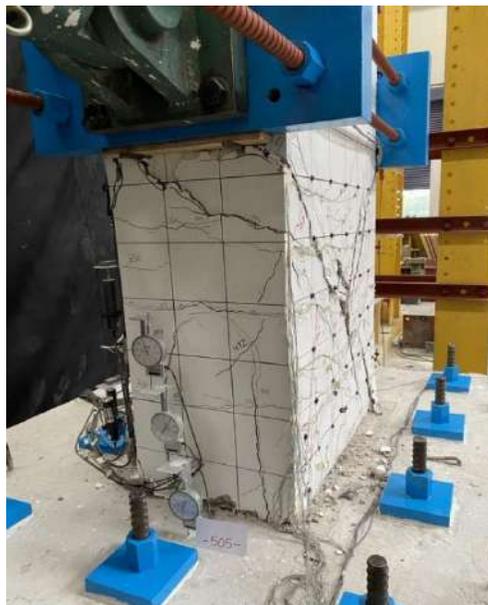
En las dos siguientes pausas, en la primera con distorsión de -1% (Fig. 3.3.8) y la segunda en cero t de carga se observaron grietas de hasta 18 mm y 13 mm, respectivamente. De igual manera, en la cara este era más evidente el daño que en la cara oeste.

Fig. 3.3.8 Column O vista lateral (R=-1%) (Instituto de Ingeniería, 2021 - 2023)

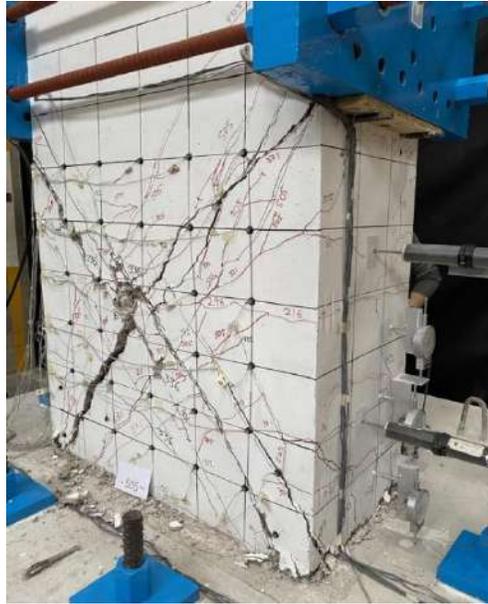
Fig. 3.3.9 Columna O pausa en 0 t posterior a R=-1% (Instituto de Ingeniería, 2021 - 2023)

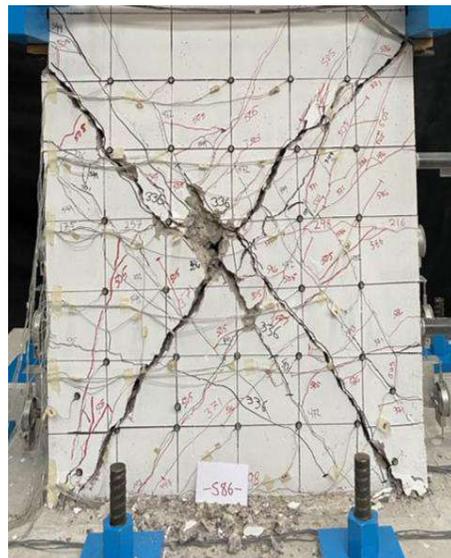
Para los semiciclos con distorsión de 1.5% (Fig. 3.3.10) tanto en positivo como en negativo, eran evidentes y con una abertura de hasta 10 mm las grietas principales formando una cruz. Se pudo notar el corte de bloques de concreto que posteriormente se desprendieron de la columna. El mayor daño del espécimen se concentró en el centro del elemento.

Fig. 3.3.10 Columna O (R=1.5%) (Instituto de Ingeniería, 2021 - 2023)
