UNIVERSIDAD NACIONAL AUTÓNOMA DE MÉXICO

FACULTAD DE INGENIERÍA

**EFFECTO DEL TAMAÑO DE ÁNGULO EN EL
COMPORTAMIENTO SÍSMICO DE COLUMNAS DE
CONCRETO ENCAMISADAS CON ELEMENTOS
METÁLICOS**

TESIS

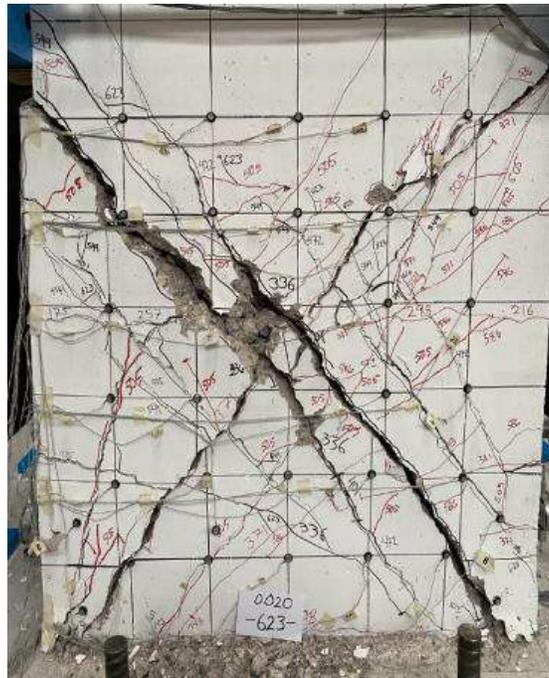
Al iniciar el semiciclo con distorsión de 2% (Fig. 3.3.11) fue observado un incremento en el espesor de las grietas llegando hasta 20 mm. Un paso antes de la llegada a cero t de carga fue más notorio el aplastamiento en el centro de la columna.

En cero t de carga, las grietas llegaron a 10 mm en la cara norte, mientras que una de las grietas de control residuales en la cara este fue determinada como inmedible.

Fig. 3.3.11 Columna O (R=2%) (Instituto de Ingeniería, 2021 - 2023)

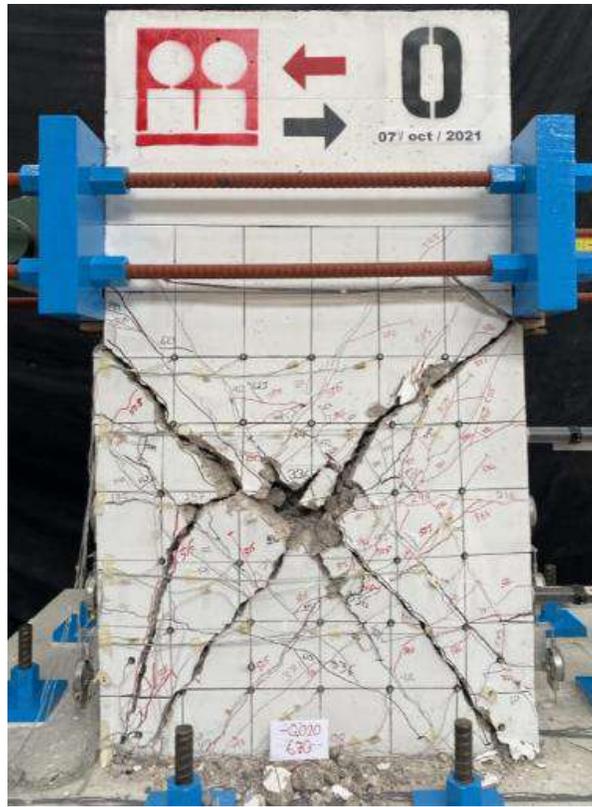
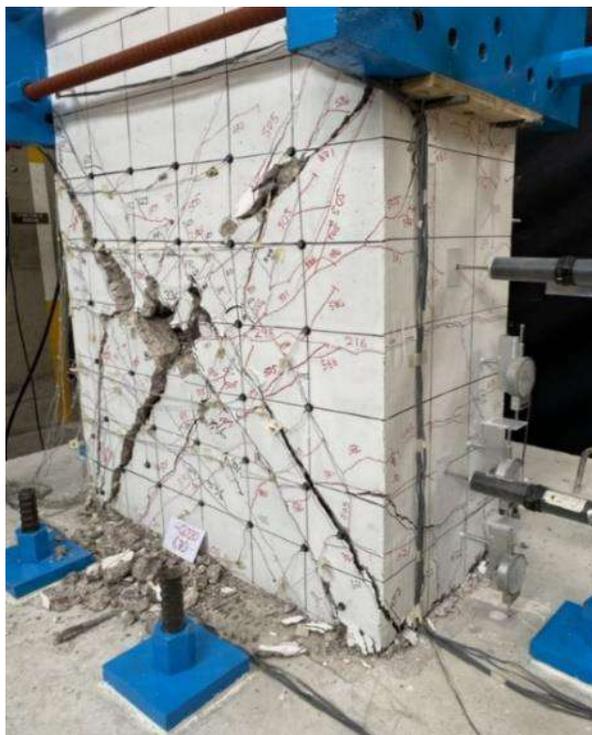
En la pausa con distorsión de -2% (Fig. 3.3.12 y Fig. 3.3.13) se midieron las grietas con mayor espesor a lo largo de toda la prueba con 21 mm, principalmente en la cara norte. El desprendimiento de concreto en el centro de la columna fue considerable, el comportamiento de la cara norte se replicó en la cara sur. También se observó la aparición y extensión de desprendimiento de concreto en las caras laterales del espécimen.

Fig. 3.3.12 Column O cara norte ($R=2\%$) (Instituto de Ingeniería, 2021 - 2023)

Fig. 3.3.13 Column O cara oeste ($R=2\%$) (Instituto de Ingeniería, 2021 - 2023)

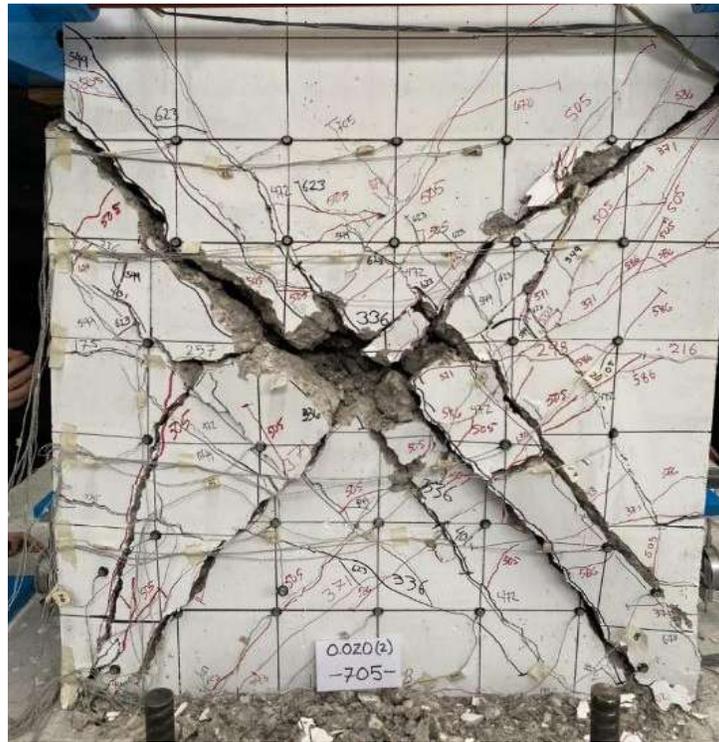
En el pico con repetición correspondiente a la distorsión de 2% (Fig. 3.3.14), las grietas dejaron de medirse debido a que estaban fuera del rango de medición. El daño se manifestó en el desprendimiento de concreto que permitió la exposición de acero de refuerzo.

Fig. 3.3.14 Columna O ($R=2\%$ (2)) (Instituto de Ingeniería, 2021 - 2023)

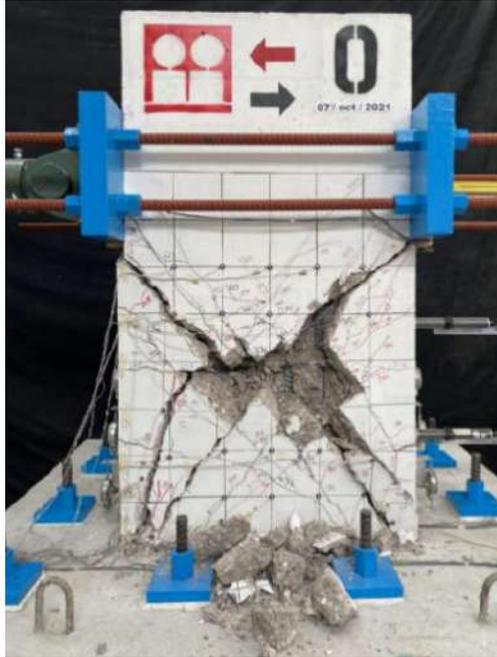
Al término de la prueba (Fig. 3.3.15), la caída de bloques de concreto hizo que la exposición del acero en estribos y barras en la cara norte fuera más notoria. El aplastamiento de la columna en el centro de la columna fue observado por medio del desplazamiento del concreto en el plano z.

Fig. 3.3.15 Estado final del daño Columna O cara norte (Instituto de Ingeniería, 2021 - 2023)

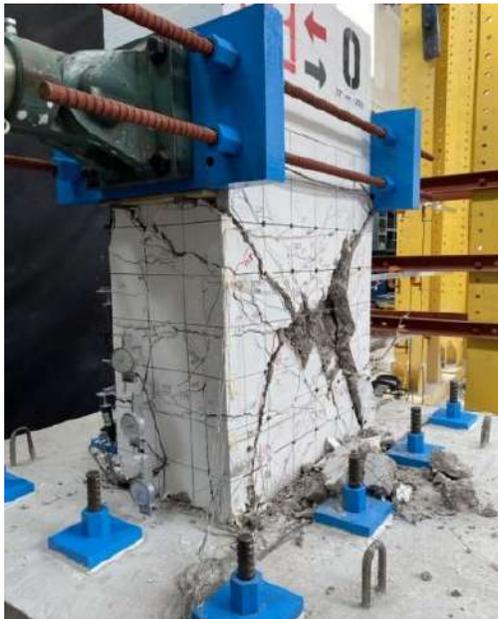
En la cara este (Fig. 3.3.16) el mayor daño fue observado en la parte superior, siendo la grieta con mayor abertura continuidad de las grietas principales en sentido negativo de la cara norte.

Fig. 3.3.16 Estado final del daño Columna O cara este (Instituto de Ingeniería, 2021 - 2023)

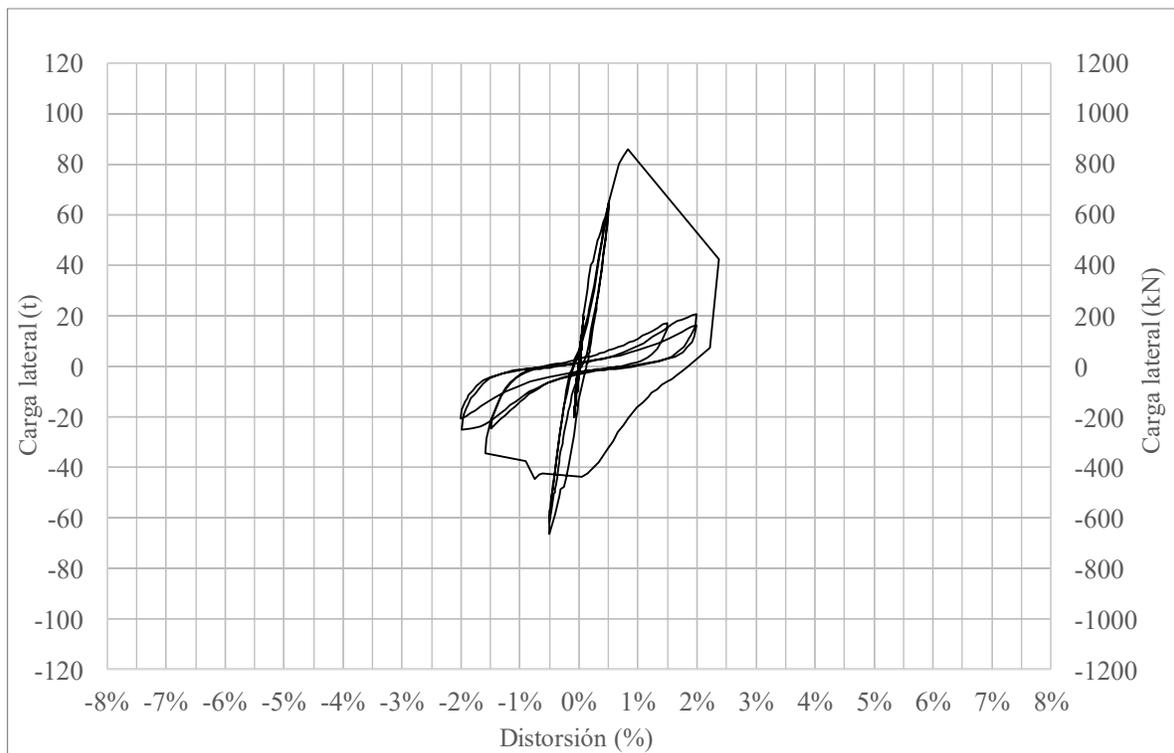
La Fig. 3.3.17 muestra la curva histerética de la columna O, la cual es resultado de graficar la distorsión en el eje x contra carga lateral total aplicada en el eje y. La distorsión se indica en porcentaje (%), mientras que la carga lateral se indica tanto en t como en kN.

En la gráfica se observa que el semiciclo con mayor distorsión llevado en el ensaye fue de 2.5%, sin embargo, el último ciclo completado fue de 2%.

Fig. 3.3.17 Curva histerética general - Columna O

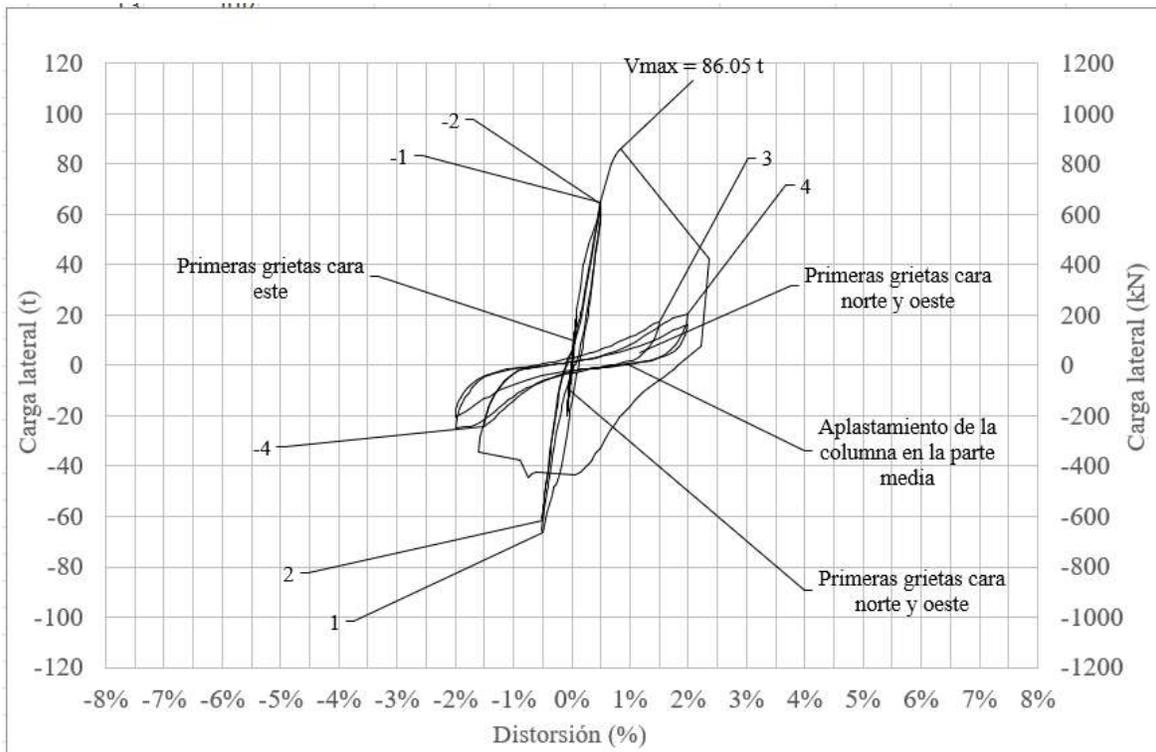
La siguiente figura (Fig. 3.3.18), corresponde a la misma gráfica, sin embargo se incluyen los hitos más importantes, así como semiciclos que destacaron a

lo largo de la prueba. Se aprecia en el gráfico una simetría notable. Las primeras grietas se manifestaron durante el semiciclo negativo con una carga de 10 t. En la Figura 3.3.18 se puede notar una disminución significativa en la rigidez después de completar el segundo ciclo. La resistencia máxima se registró a 86.05 t en el primer semiciclo, con una distorsión del 1%. En el semiciclo negativo inmediato ($R=-1\%$) posterior a haber alcanzado la resistencia máxima, la columna experimentó una pérdida del 50% en comparación con su valor máximo, lo que lleva a suponer que el espécimen falló de manera inminente después de alcanzar su punto más alto de resistencia. Por último, la resistencia en el último pico, correspondiente a un semiciclo negativo de la prueba, se situó en 20.65 t, lo que representó una pérdida de 76% en comparación con la resistencia máxima.

Fig. 3.3.18 Curva histerética detallada - Columna O

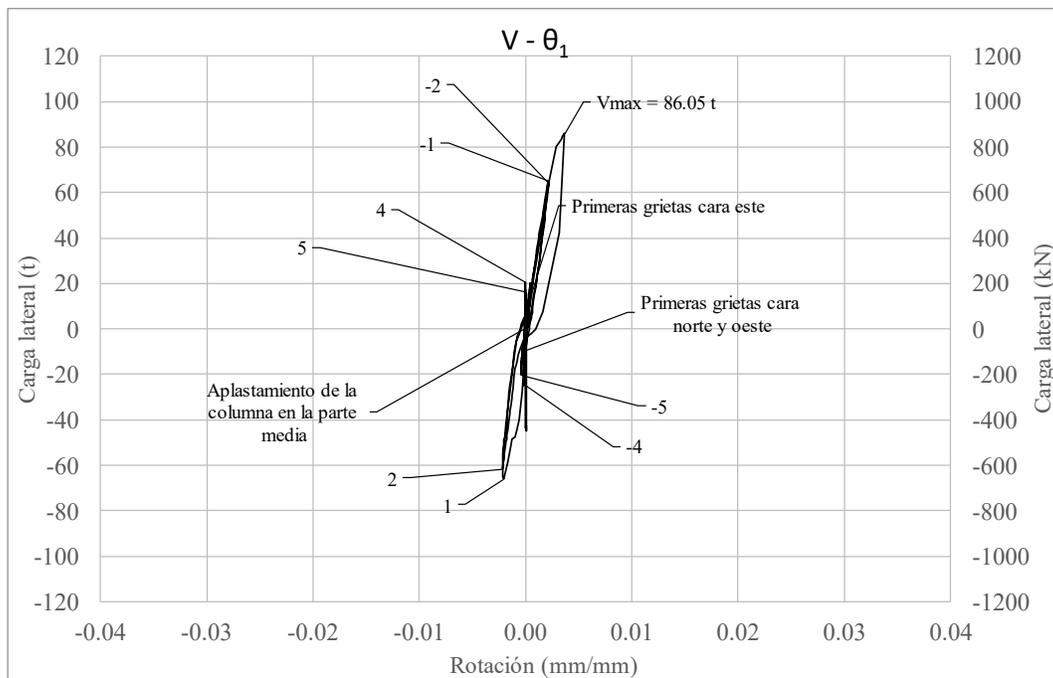
Fig. 3.3.19 Rotación de la región 1 - Columna O

La Fig. 3.3.19 representa la rotación de la región 1, fue la curva más estable con lazos más asimétricos respecto a las otras regiones. Se observa una pérdida de la rigidez después de los primeros ciclos. Los valores máximos de la rotación fueron de 0.0037 mm/mm en esta región, los cuales fueron alcanzados después de alcanzar la resistencia máxima de la columna.

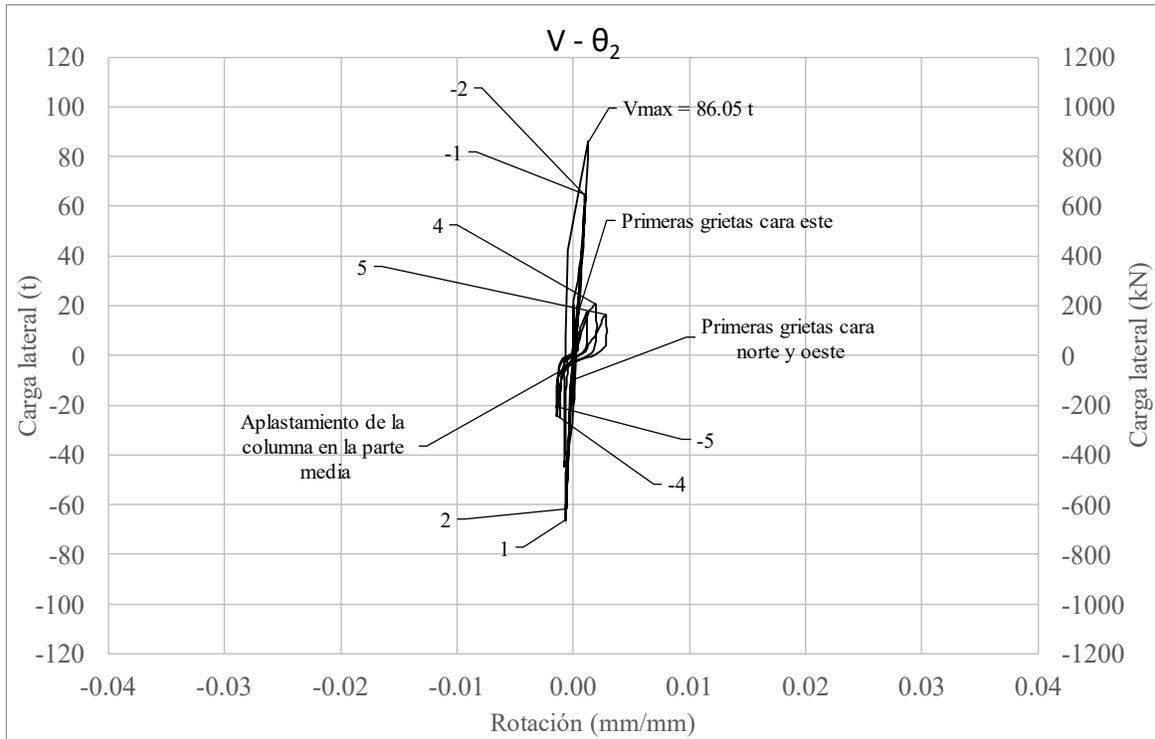
Fig. 3.3.20 Rotación de la región 2 - Columna O

En la Fig. 3.3.20 se observa la rotación de la segunda región. Los lazos histeréticos fueron menos amplios y presentaron simetría en ambos sentidos. Se aprecia una menor pérdida de la rigidez después de la resistencia máxima respecto a la región anterior. El valor de la rotación mayor registrado en esta segunda gráfica fue de 0.0029 mm/mm.

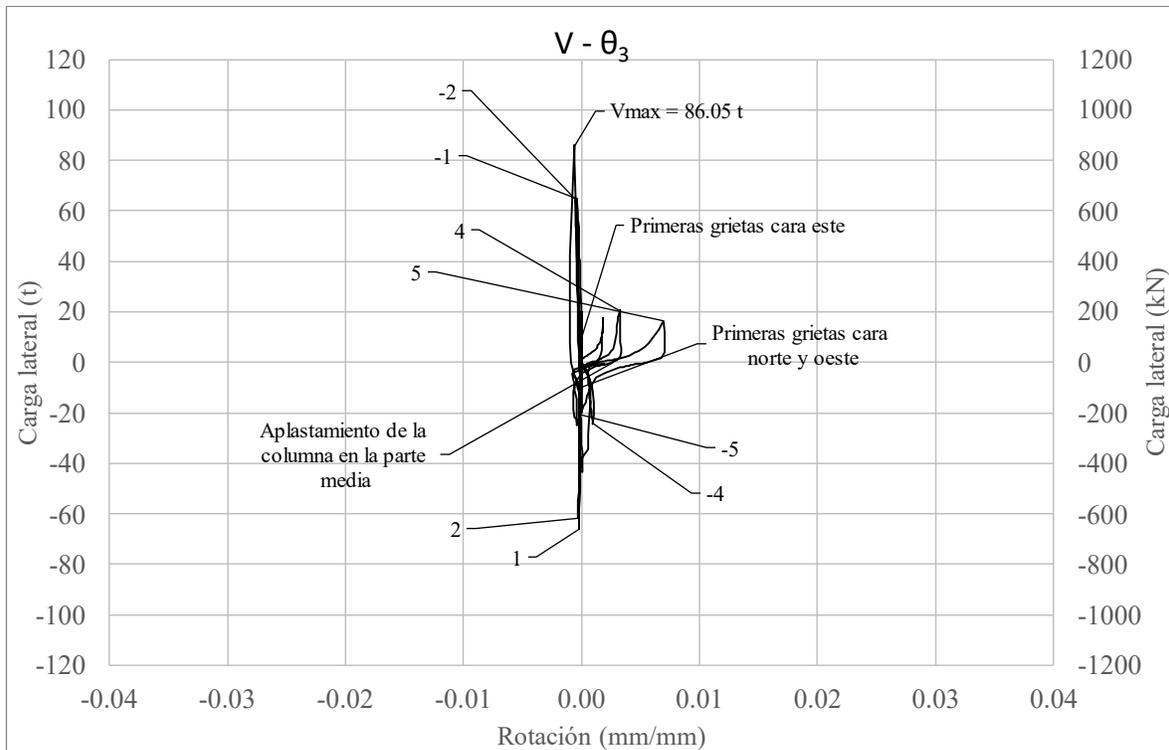
Fig. 3.3.21 Rotación de la región 3 - Columna O

La rotación de la región 3 es mostrada en la Fig. 3.3.21 donde se muestra la curva menos geométrica de las regiones, con un comportamiento elástico lineal en los primeros ciclos. La columna en esta región tuvo una pérdida de la rigidez evidente a partir del tercer ciclo. La máxima rotación obtenida en esta gráfica fue de 0.0071 mm/mm.

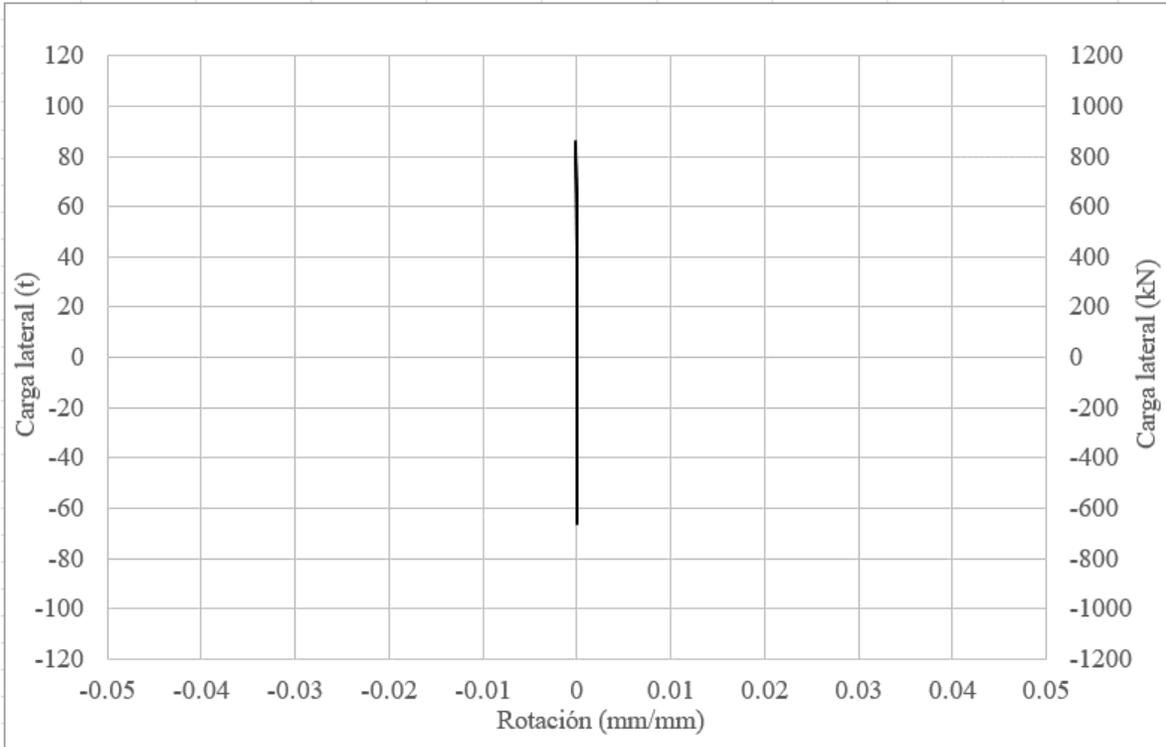
Fig. 3.3.22 Rotación en la zapata - Columna O

La Fig. 3.3.22 muestra la rotación en la zapata, se observa que los valores medidos fueron muy cercanos a cero. La rotación máxima medida fue de 0.00006 mm/mm, lo que indicó que fueron prácticamente nulas. El deslizamiento en la base de la columna se observa en la Fig. 3.3.23, donde se registró un valor máximo de 0.18 mm, lo cual señala un pequeño deslizamiento.

En este apartado, se muestran las curvas referentes a la rotación y al deslizamiento en la base de la columna. Para la rotación fueron colocados dos deformímetros de carátula en la base de la zapata que midieron verticalmente en las caras este y oeste. En cuanto al deslizamiento, se colocó un transductor de desplazamiento en la base de la columna, donde empieza la zapata. La configuración de los dispositivos de medición se puede observar en 2.9.1.

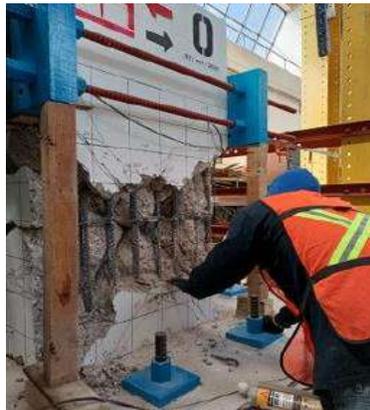
En la Fig. 3.3.24 y Fig. 3.3.25 se observa el procedimiento inicial de la rehabilitación de la columna.

Fig. 3.3.24 Columna OR previo a la rehabilitación (Instituto de Ingeniería, 2021 - 2023)

La columna "OR" que por sus siglas significan Original Reparada, fue la columna "O" rehabilitada posterior al primer ensayo. El método de reparación fue primeramente la identificación y remoción de los bloques de concreto no adheridos al elemento monolítico, así como los desprendidos en la prueba, esto con la finalidad de limpiar la zona y mantener libre el área en la que se realizó la reparación. Posterior a la limpieza, se procedió a la inyección de resina epoxi en las grietas que se encontraban aún en el área de concreto, posteriormente se realizó el colado con grout.

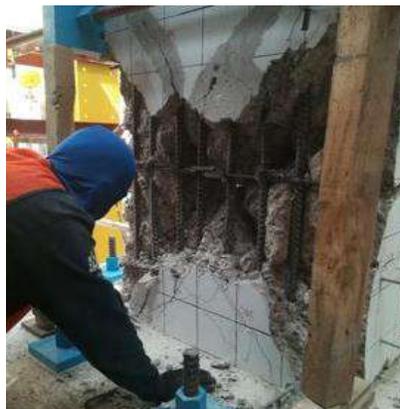
Fig. 3.3.25 Inicio del procedimiento de rehabilitación - Columna OR (Instituto de Ingeniería, 2021 - 2023)

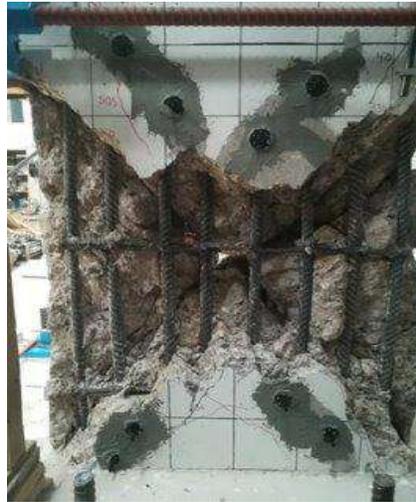
Se llevó a cabo la inyección de grietas con una presión de 40 psi (2.8 kg/cm²). Este proceso se inició desde la boquilla inferior de cada grieta y para después ascender para inyectar en la boquilla superior inmediata. Durante la inyección, la resina fluía rápidamente hacia el interior del centro de la columna, lo que impidió llenar completamente toda la grieta con resina epoxi (Fig. 3.3.26 y Fig. 3.3.27).

Fig. 3.3.26 Primeros pasos de la rehabilitación - Columna OR (Instituto de Ingeniería, 2021 - 2023)

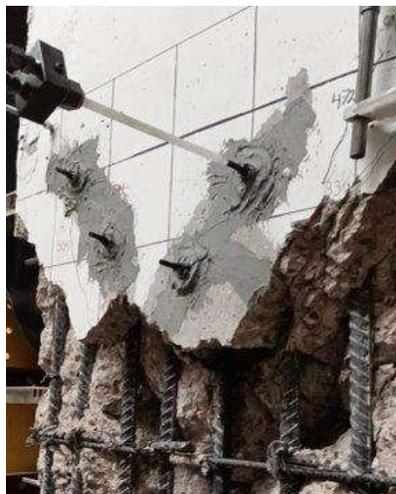
Fig. 3.3.27 Inyección de grietas - Columna OR (Instituto de Ingeniería, 2021 - 2023)

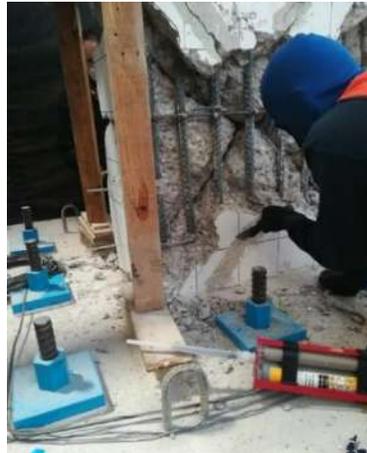
A continuación, se muestra una figura representativas (Fig. 3.3.28) de la rehabilitación de la columna OR. En las caras norte y sur se inyectaron con resina epoxi un total de ocho grietas, cuatro y cuatro respectivamente, mientras que en las caras laterales se realizó la inyección de tres grietas en la cara oeste y una en la cara este. Las grietas inyectadas tuvieron un espesor máximo de 2 mm. Una vez colocada la resina, se selló con una pasta de resina la parte superficial de las grietas.

Fig. 3.3.28 Proceso de la inyección de grietas - Columna OR (Instituto de Ingeniería, 2021 - 2023)

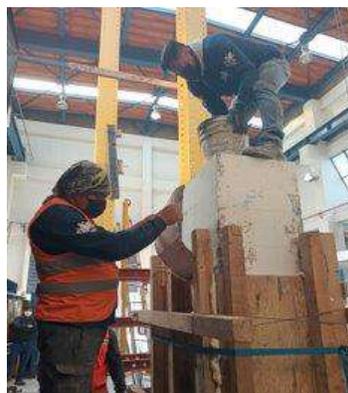
El área donde se realizó el colado del grout (Fig. 3.3.29) tenía una textura rugosa que benefició su unión con el concreto de la columna. Posterior a la inyección y sellado de las grietas, se cimbró y se colaron 208 L de grout fluido. Después del colado (Fig. 3.3.30), se realizó el proceso de curado por 21 días.

Fig. 3.3.29 Colado del espécimen - Columna OR (Instituto de Ingeniería, 2021 - 2023)

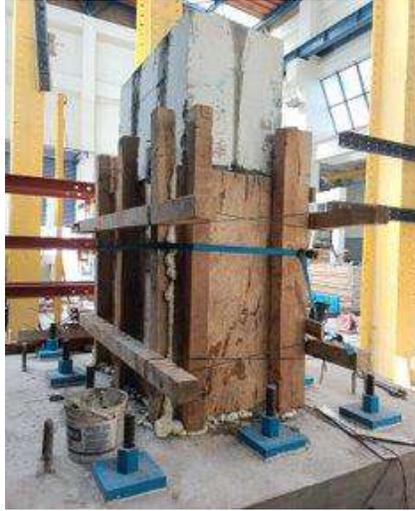
Fig. 3.3.30 Columna después del colado - Columna OR (Instituto de Ingeniería, 2021 - 2023)

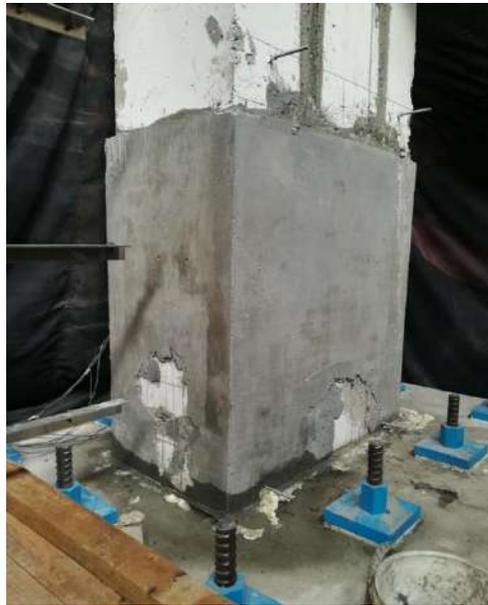
En la siguiente figura (Fig. 3.3.31) se observa el resultado de rehabilitación de la ahora columna OR.

Fig. 3.3.31 Resultado de la rehabilitación - Columna OR (Instituto de Ingeniería, 2021 - 2023)

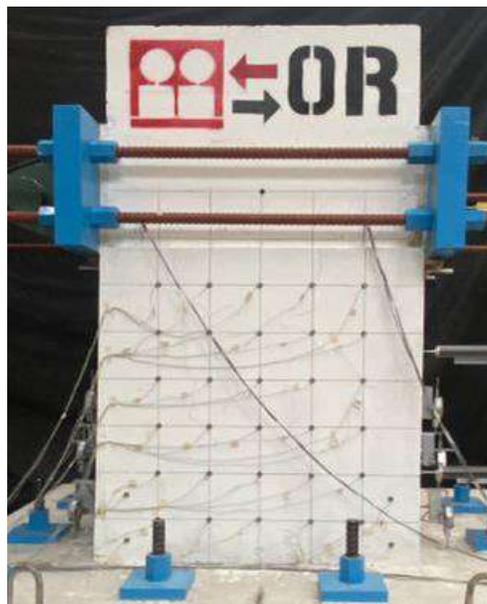
A continuación, se muestran diversas fases (Fig. 3.3.32) en la secuencia del daño observado durante el ensaye de la única columna rehabilitada a lo largo del proyecto experimental llevado a cabo.

Fig. 3.3.32 Modelo previo a la prueba - Columna OR (Instituto de Ingeniería, 2021 - 2023)

De igual manera, se llevó registro en una bitácora del comportamiento general de la columna, de las grietas de control y de todas las particularidades ocurridas a lo largo del ensaye. Cabe mencionar que previo al inicio de la prueba, se notó la formación de grietas que fueron producto del colado con grout.

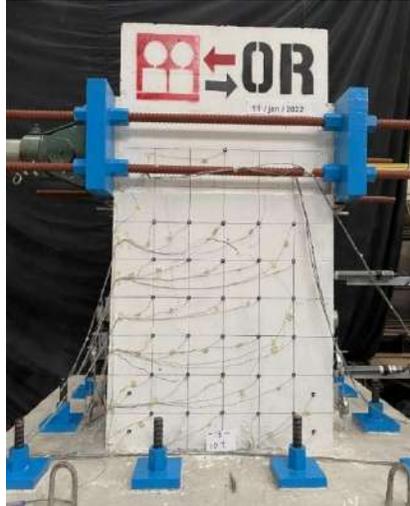
Al inicio de la prueba en el pico (Fig. 3.3.33) con 10 t de carga en sentido positivo, se formaron las primeras grietas con grosor de 0.1 mm en la cara norte, las cuales se observaron como continuación de las marcadas con líneas punteadas que correspondían a la rehabilitación de la columna.

Fig. 3.3.33 Control por carga (10 t) - Columna OR (Instituto de Ingeniería, 2021 - 2023)

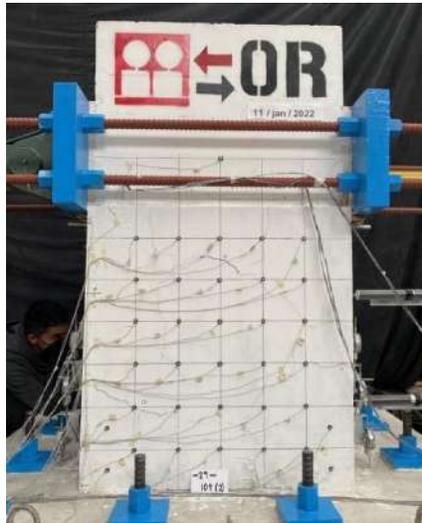
En el incremento de carga al pico de 10 t en sentido negativo no se percibió la formación de nuevas grietas, sin embargo, fue en la repetición de 10 t (Fig. 3.3.34) en sentido positivo donde aparecieron grietas en la cara este que se extendió a la cara norte y sur. Cabe mencionar que en este pico se observó la réplica del comportamiento en la cara norte en la cara sur.

Fig. 3.3.34 Repetición del control por carga (10 t) - Columna OR (Instituto de Ingeniería, 2021 - 2023)

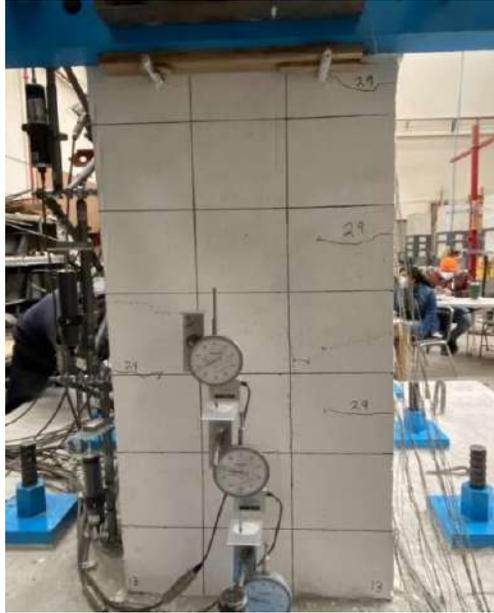
Fig. 3.3.35 Cara lateral (10 t) - Columna OR (Instituto de Ingeniería, 2021 - 2023)

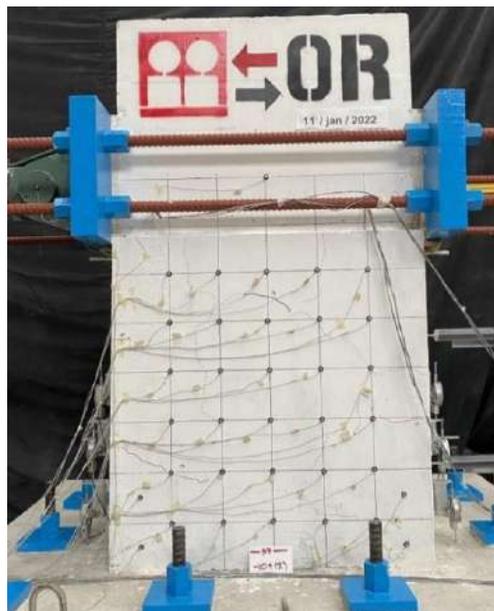
En la repetición con signo negativo de 10 t (Fig. 3.3.36 y Fig. 3.3.37), aparecieron grietas en la cara oeste que se extendieron en la cara norte y sur, lo cual es el comportamiento del pico anterior, pero en la cara lateral opuesta.

Fig. 3.3.36 Extensión de grietas cara norte - Columna OR (Instituto de Ingeniería, 2021 - 2023)

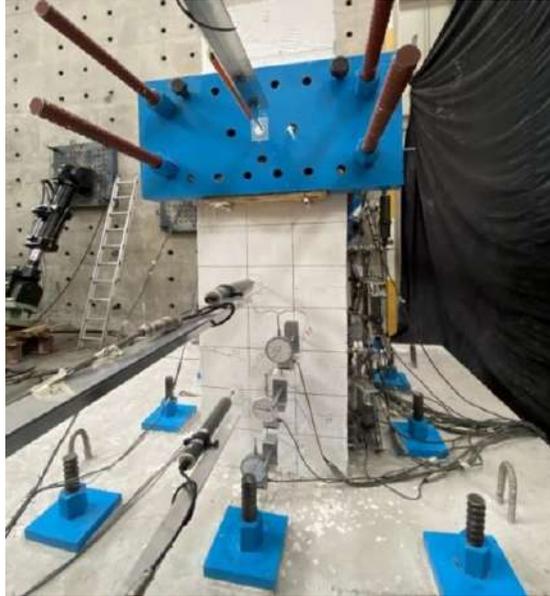
Fig. 3.3.37 Aparición de grietas cara oeste - Columna OR (Instituto de Ingeniería, 2021 - 2023)

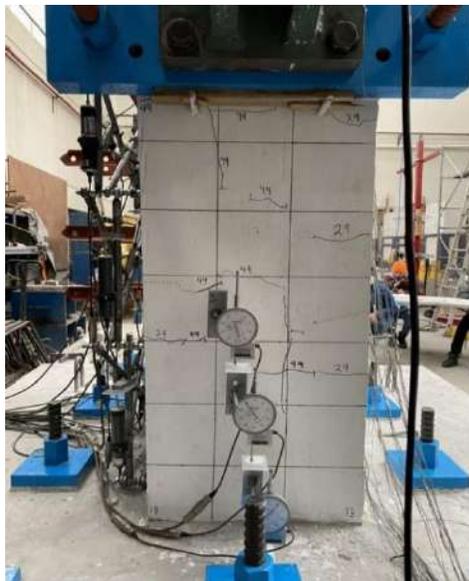
En el pico con incremento a 20 t (Fig. 3.3.38) se observó la extensión de las grietas existentes en la cara norte y laterales, manteniendo el mismo grosor de hasta 0.1 mm.

Fig. 3.3.38 Carga lateral (20 t) - Columna OR (Instituto de Ingeniería, 2021 - 2023)

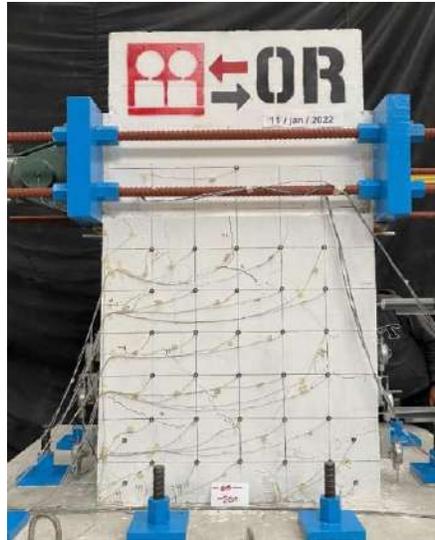
En el pico negativo de 20 t (Fig. 3.3.39) el grosor de grietas alcanzó hasta 0.3 mm. La aparición de nuevas grietas fue muy poco perceptible a diferencia de otros picos.

Fig. 3.3.39 Cara norte ciclo negativo (20 t) - Columna OR (Instituto de Ingeniería, 2021 - 2023)

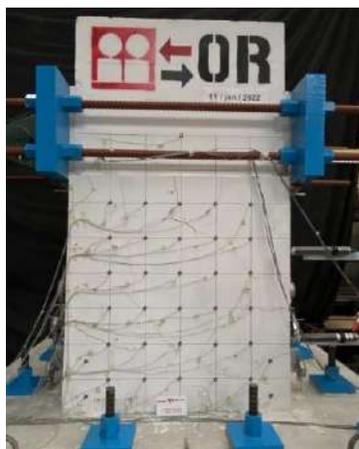
El comportamiento fue constante en los picos restantes correspondientes al control por carga, haciendo referencia a la extensión y aparición de grietas con un espesor no mayor a 0.3 mm. La siguiente imagen (Fig. 3.3.40) hace alusión al estado de la columna en el último pico negativo de 20 t relacionado a la historia de carga.

Fig. 3.3.40 Último pico en el control por carga - Columna OR (Instituto de Ingeniería, 2021 - 2023)

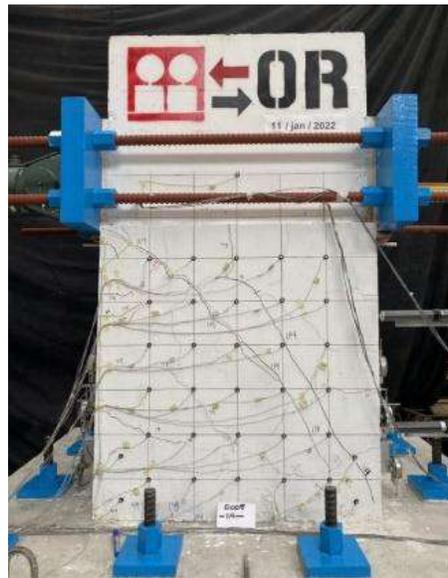
A continuación, se muestra el desarrollo de la prueba a partir del control por desplazamiento. Momentos antes de la llegada al primer pico se escuchó un sonido proveniente del concreto, lo cual resultó en las primeras grietas inclinadas en sentido negativo. Dichas grietas atravesaban parcialmente de esquina superior a esquina inferior opuesta, formando la diagonal. A partir del pico se denominaron dos grietas de control de 0.6 mm y 1.2 mm. La siguiente imagen muestra el primer pico por distorsión el cual corresponde al 0.5% (Fig. 3.3.41).

Fig. 3.3.41 Columna OR (R=0.5%) (Instituto de Ingeniería, 2021 - 2023)

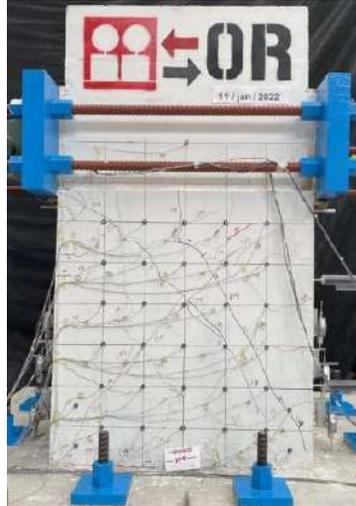
En el pico con distorsión de -0.5% (Fig. 3.3.42), se observaron grietas que atravesaron la cara norte, tal como en la pausa anterior, sin embargo, en sentido opuesto. La formación de grietas en ambos sentidos hizo visible una X, cabe mencionar que ambas líneas se intersecaron en la zona central de la columna, donde antes de ser rehabilitado el espécimen el ensaye anterior sufrió el mayor daño. Las grietas inclinadas en sentido negativo tuvieron un espesor de hasta 0.05 mm, mientras que las aparecidas en este semiciclo llegaron a 0.8 mm.

Fig. 3.3.42 Grietas en cara norte ($R=-0.5\%$) - Columna OR (Instituto de Ingeniería, 2021 - 2023)

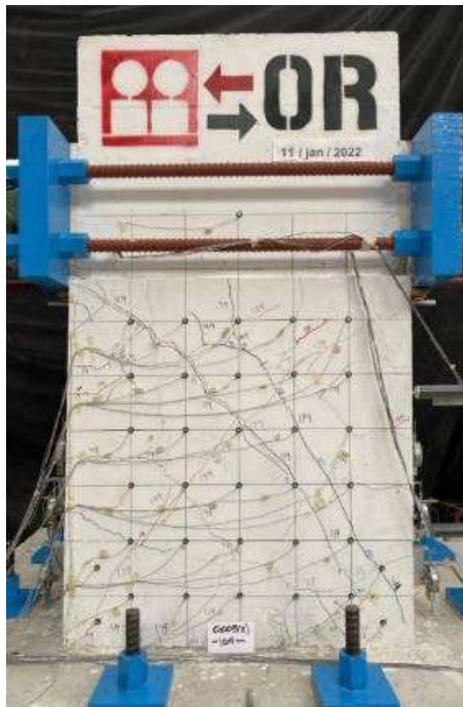
En la repetición del semiciclo con desplazamiento de 0.5% (Fig. 3.3.43 y Fig. 3.3.44) en sentido positivo. Se notó la extensión a la cara este de la grieta con mayor espesor de la cara norte en sentido negativo. Las grietas de control en la cara norte tuvieron espesores de hasta 1.8 mm en esta pausa.

Fig. 3.3.43 Cara norte ($R=0.5\%(2)$) - Columna OR (Instituto de Ingeniería, 2021 - 2023)

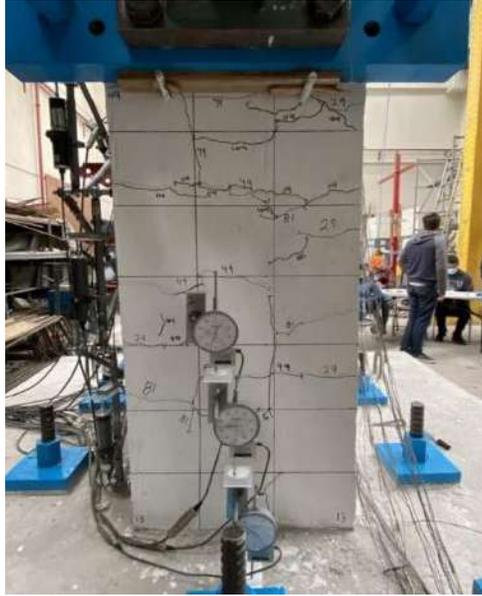
Fig. 3.3.44 Cara este ($R=0.5\%(2)$) - Columna OR (Instituto de Ingeniería, 2021 - 2023)

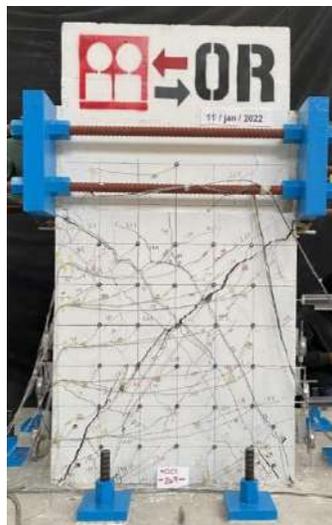
La prueba continuó el comportamiento con formación y extensión de grietas, sin embargo, fue hasta antes de la pausa con distorsión de 1% (Fig. 3.3.45) en sentido negativo que se observó el aplastamiento del espécimen en la esquina noroeste de la base, de igual manera, se escucharon crujidos provenientes del concreto. En la misma pausa inmediata, se midió una grieta de 2.3 mm en la esquina superior derecha en la columna.

Fig. 3.3.45 Aplastamiento del espécimen ($R=-1\%$) - Columna OR (Instituto de Ingeniería, 2021 - 2023)

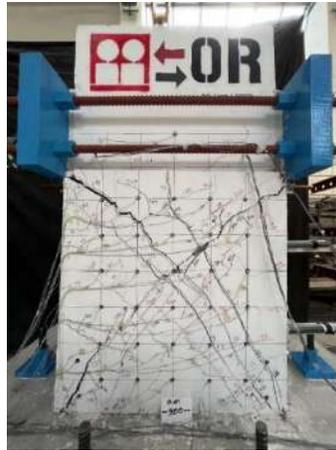
Previo al pico con 1% de distorsión se observó el leve desprendimiento de concreto en la cara norte, fenómeno que fue constante para la prueba a partir de ese momento. A la llegada de la pausa en pico, las grietas inclinadas que formaron la equis en la cara norte alcanzaron sus aberturas máximas, siendo de 3.8 mm la mayor en sentido negativo, mientras que en sentido negativo tuvo un grosor de 3.6 mm.

Fig. 3.3.46 Extensión de agrietamiento (R=1%) - Columna OR (Instituto de Ingeniería, 2021 - 2023)

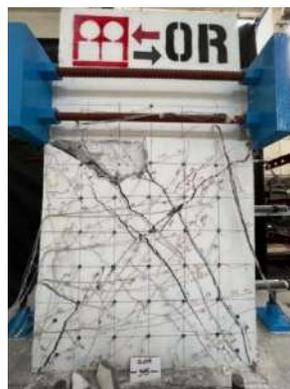
En el incremento con distorsión de 1.5% (Fig. 3.3.47 y Fig. 3.3.48) fue evidente el daño en la columna, lo cual se vio reflejado en el desprendimiento de concreto de las caras norte y sur, centrándose el daño en la parte central de la columna. En la siguiente imagen se puede observar el daño descrito anteriormente.

Fig. 3.3.47 Cara norte (R=1.5%) - Columna OR (Instituto de Ingeniería, 2021 - 2023)

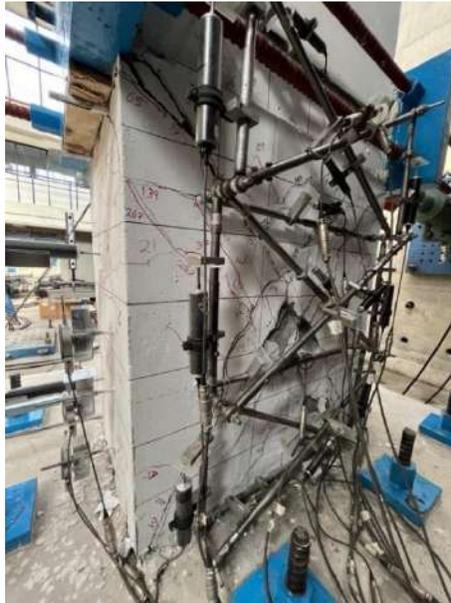
Fig. 3.3.48 Estado cara sur ($R=1.5\%$) - Columna OR (Instituto de Ingeniería, 2021 - 2023)

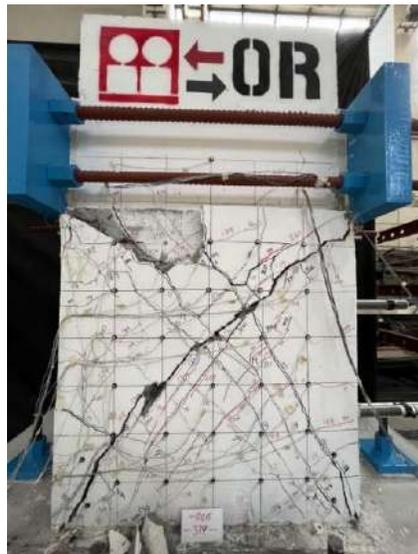
En la pausa del semiciclo con distorsión negativa de 1.5% (Fig. 3.3.49) el grosor de las grietas aumentó considerablemente llegando hasta 13 mm y el daño en la columna ya no sólo era evidente en el centro del espécimen.

Fig. 3.3.49 Semiciclo ($R=-1.5\%$) - Columna OR (Instituto de Ingeniería, 2021 - 2023)

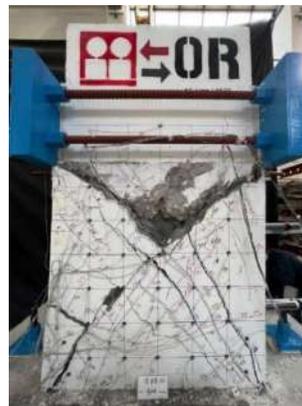
Fue en la repetición de la distorsión negativa de 1.5% cuando se observó el desprendimiento de concreto en bloques, haciendo que el daño fuera severo para este momento de la prueba. Cabe mencionar que a partir de este semiciclo y por la caída del concreto, la mayoría de las grietas de control fueron inmedibles, por lo que se decidió seguir con la prueba, pero sin medir el espesor de éstas. Para las caras laterales la prueba continuó con el cierre en carga cero y abertura de grietas en los picos, siendo el daño no comparable con el de las caras frontales, que replicaban el comportamiento una con otra (Fig. 3.3.50).

Fig. 3.3.50 Daño en el espécimen ($R=1.5\%(2)$) - Columna OR (Instituto de Ingeniería, 2021 - 2023)

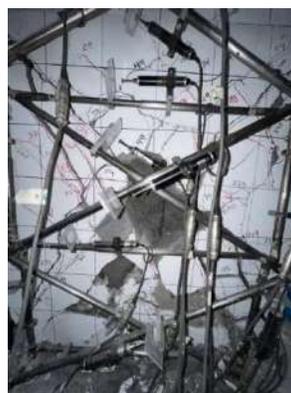
En la distorsión negativa a 2% (Fig. 3.3.51) se observó el descubrimiento de acero de refuerzo en la cara sur, esto debido al daño presentado en el concreto.

Fig. 3.3.51 Acero de refuerzo expuesto ($R=-2\%$) - Columna OR (Instituto de Ingeniería, 2021 - 2023)

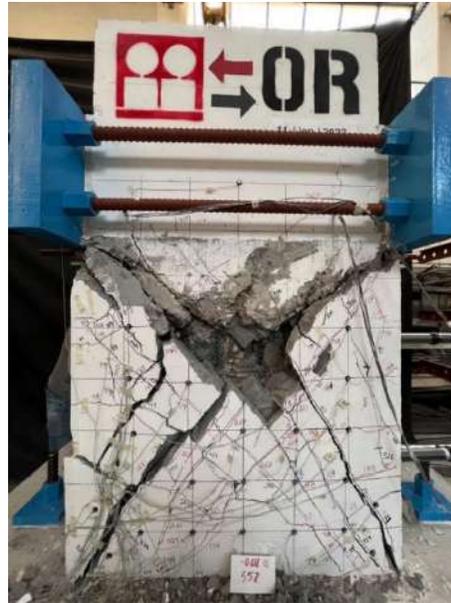
El mismo comportamiento del semiciclo de -2% fue replicado en la cara norte en la repetición del pico negativo de -2% (Fig. 3.3.52), lo cual mostró la falla evidente de la columna y el daño que sufrió la columna.

Fig. 3.3.52 Cara norte ($R=-2\%$ (2)) - Columna OR (Instituto de Ingeniería, 2021 - 2023)

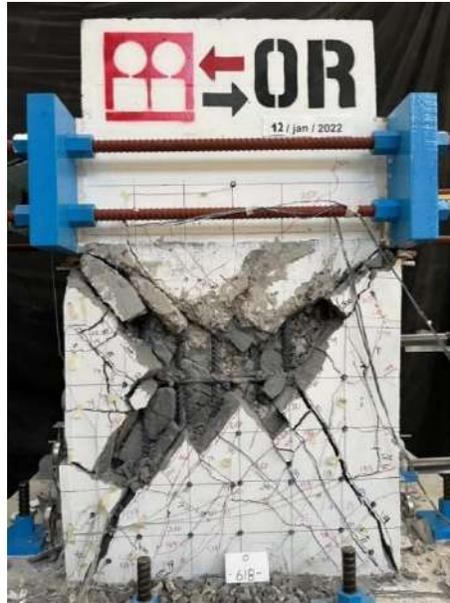
La prueba fue concluida al llegar a la distorsión negativa a 2.5% y después a carga cero. Las fotografías tomadas al término de la prueba permitieron observar un notable deterioro en el núcleo de la columna. Las grietas eran inmedibles, pues atravesaban completamente el centro, permitiendo una visión clara desde la cara norte hasta la cara sur del centro de la columna. Además, se observaba la presencia de desprendimientos de trozos de mortero fluido en ambas caras de la columna. En las caras laterales, el agrietamiento fue menor, pero también era considerable, pues parte de las grietas más relevantes eran continuación de las existentes en las caras frontales.

Se produjo una falla por corte debido a la amplia separación del refuerzo transversal y a su limitada capacidad de deformación. Cabe destacar que este comportamiento fue muy similar a la columna O, a pesar de que la

columna OR fue rehabilitación del espécimen probado previamente. En las siguientes imágenes (Fig. 3.3.53, Fig. 3.3.54, Fig. 3.3.55 y Fig. 3.3.56) se observan todas las caras de la columna en esta etapa de la prueba.

Fig. 3.3.53 Estado final cara norte - Columna OR (Instituto de Ingeniería, 2021 - 2023)

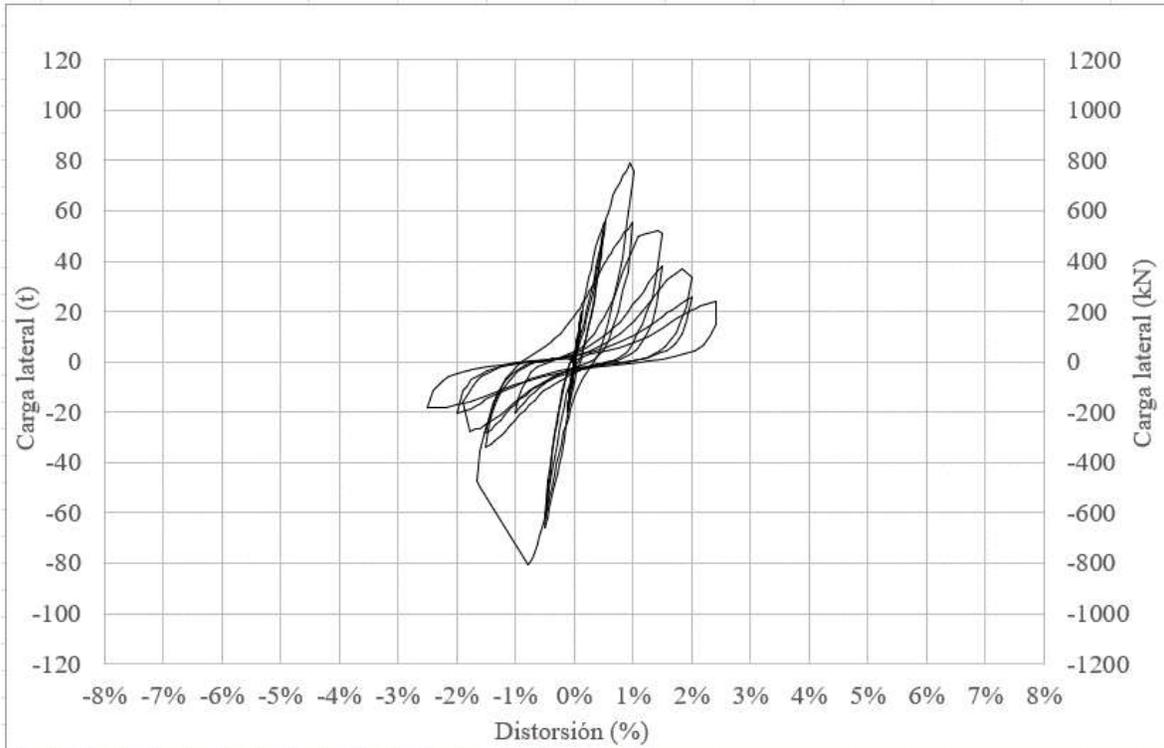
En la Fig. 3.3.57 se muestra la curva carga lateral-distorsión de la columna. Se observa una curva con lazos poco amplios al inicio de la prueba. El espécimen O* fue llevado a un semiciclo con distorsión máxima de 2.5%.

Fig. 3.3.57 Curva histerética general - Columna OR

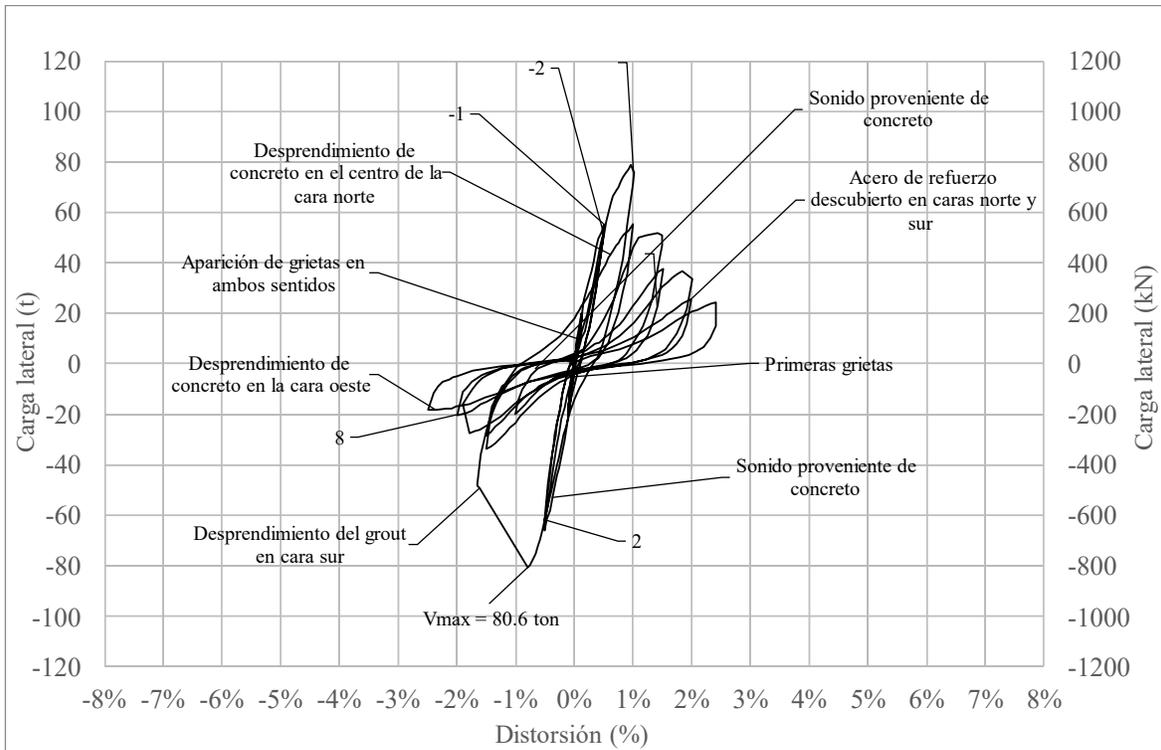
La siguiente figura (Fig. 3.3.58), al igual que la anterior grafica la distorsión en porcentaje contra la carga lateral aplicada al espécimen a lo largo de la prueba, la diferencia radica en la inclusión de los acontecimientos más importantes los cuales son incluidos en comentarios. Se observa una curva simétrica en toda la prueba a excepción del lazo que correspondió al semiciclo donde la columna alcanzó su resistencia máxima, lo cual ocurrió inmediatamente después del desprendimiento de grout en la columna sur. Las primeras grietas aparecieron en el primer semiciclo negativo con -5 t. Se aprecia de la curva que se tuvo una pérdida de rigidez después de los primeros ciclos por distorsión; sin embargo, fue hasta que alcanzó una distorsión de 1% cuando comenzó a ser evidente. La resistencia máxima a la

que llegó el modelo fue de 80.6 t en el semiciclo con distorsión positiva de 1%, en el pico inmediato de distorsión se tuvo una pérdida de la resistencia de 31%, por lo que se concluye la columna OR falló después de haber alcanzado su resistencia máxima. Al término de la prueba, cuando fue aplicado un semiciclo con distorsión de 2.5% la última carga que resistió fue de 18.25 t, lo que significó una pérdida de la resistencia de 77%.

Fig. 3.3.58 Curva histerética detallada - Columna OR

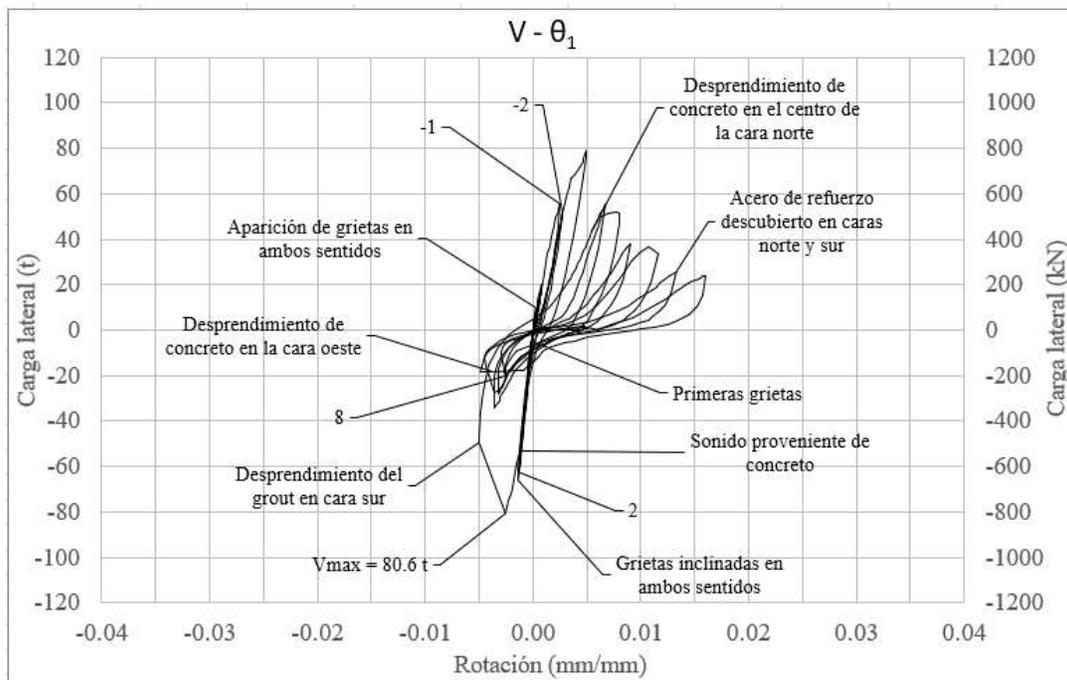
La primera figura (Fig. 3.3.59) muestra el comportamiento de la primera región, donde se aprecia una curva similar a la curva histerética formada a lo largo de la prueba. El comportamiento de la rotación se tradujo en la gráfica con lazos más simétricos de las tres regiones. La pérdida de la rigidez se observó después del primer ciclo aplicado con distorsión de 0.5%. La región 1 fue en la que se presentó el valor mayor de la rotación del espécimen, con 0.16 mm/mm. La rotación máxima fue presentada después del evidente daño debido al desprendimiento de concreto en el centro de la columna en una pausa con distorsión de 2%.

Fig. 3.3.59 Rotación de la columna región 1 - Columna OR

Se observó que la mayor curvatura ocurrió en la primera región y la menor de éstas en la tercera.
