UNIVERSIDAD NACIONAL AUTÓNOMA DE MÉXICO

FACULTAD DE INGENIERÍA

**EFFECTO DEL TAMAÑO DE ÁNGULO EN EL
COMPORTAMIENTO SÍSMICO DE COLUMNAS DE
CONCRETO ENCAMISADAS CON ELEMENTOS
METÁLICOS**

TESIS

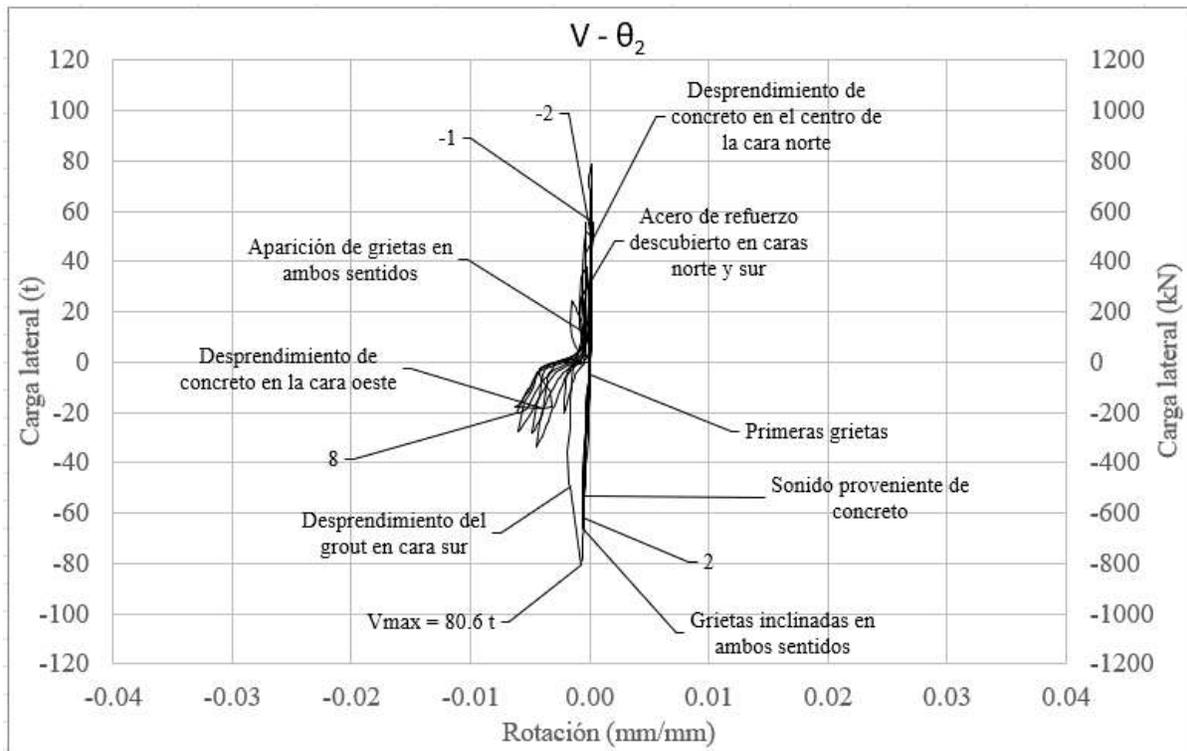
En la siguiente figura (Fig. 3.3.60) se observa la curva de la rotación de la región 2. Los lazos fueron menos extensos que la gráfica anterior, centrando sus mayores rotaciones en el tercer cuadrante. La pérdida de la rigidez de la columna fue evidente hasta empezar el primer ciclo con 1% de distorsión. La rotación máxima registrada en esta región fue la menor de todo el espécimen de las tres regiones con un valor de 0.0063 mm/mm, lo cual ocurrió momentos antes del desprendimiento de concreto en la cara oeste.

Fig. 3.3.60 Rotación de la columna región 2 - Columna OR

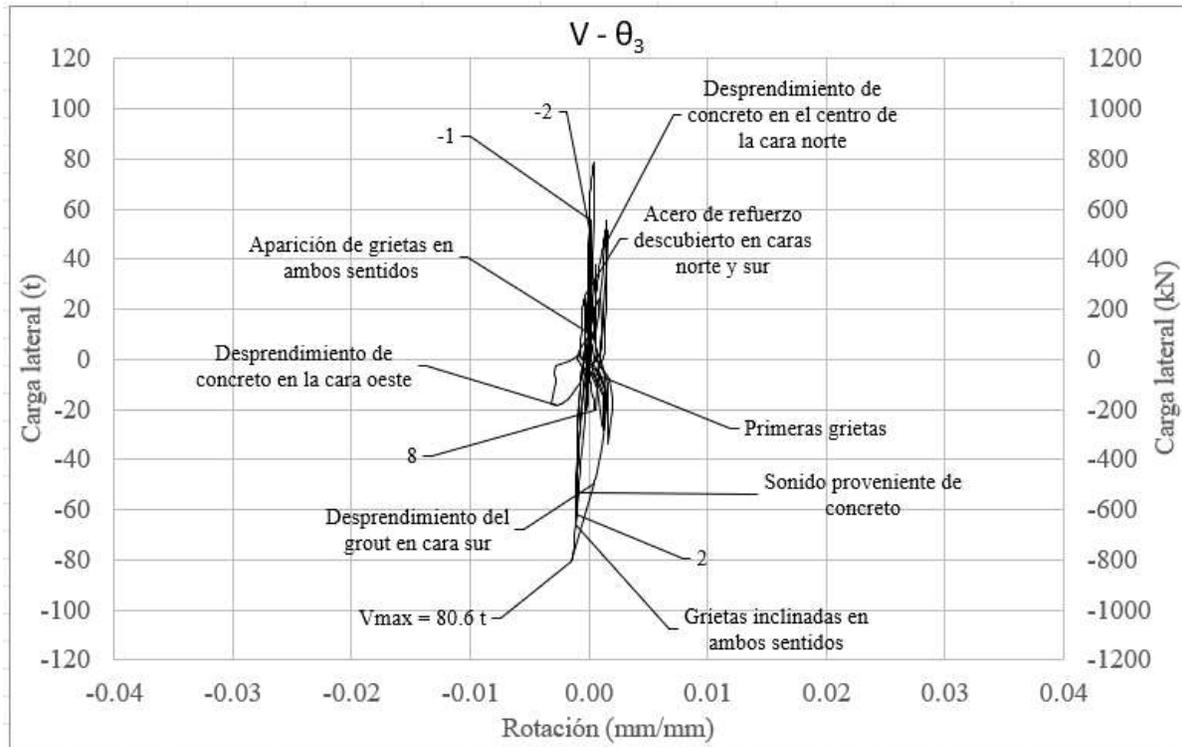
La rotación de la región 3 se aprecia en la Fig. 3.3.61, donde se muestra una curva con lazos histeréticos poco amplios y poca simetría a lo largo de ella. Esta región fue la que presentó una menor pérdida de rigidez a lo largo de la aplicación de la carga, manteniéndose así hasta después de que el acero de refuerzo se encontrara expuesto en las caras norte y sur. La rotación máxima de esta región registrada fue de 0.003 mm/mm, la menor de las tres regiones. La rotación máxima ocurrió después del desprendimiento de concreto en la cara lateral oeste, al igual que en la región 2.

Fig. 3.3.61 Rotación de la columna región 3 - Columna OR

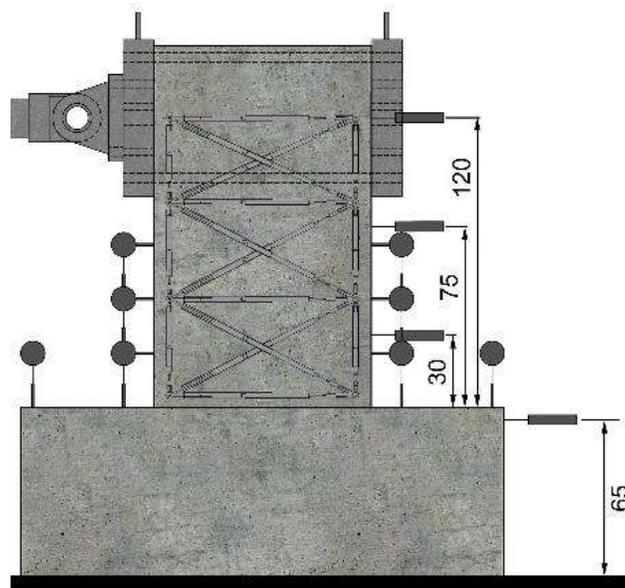
A partir de este modelo y a diferencia de la columna O, en cada región en que fueron colocados los transductores de manera diagonal en ambos sentidos, de manera que se formó una X en cada una de las regiones medidas. La nueva configuración (Fig. 3.3.62) que se llevó a cabo en este y los demás especímenes es la siguiente:

Fig. 3.3.62 Configuración de los transductores cara sur - Columna OR

La deformación fue obtenida de la información registrada de los transductores de desplazamiento en posición diagonal colocados en la cara sur de los especímenes.

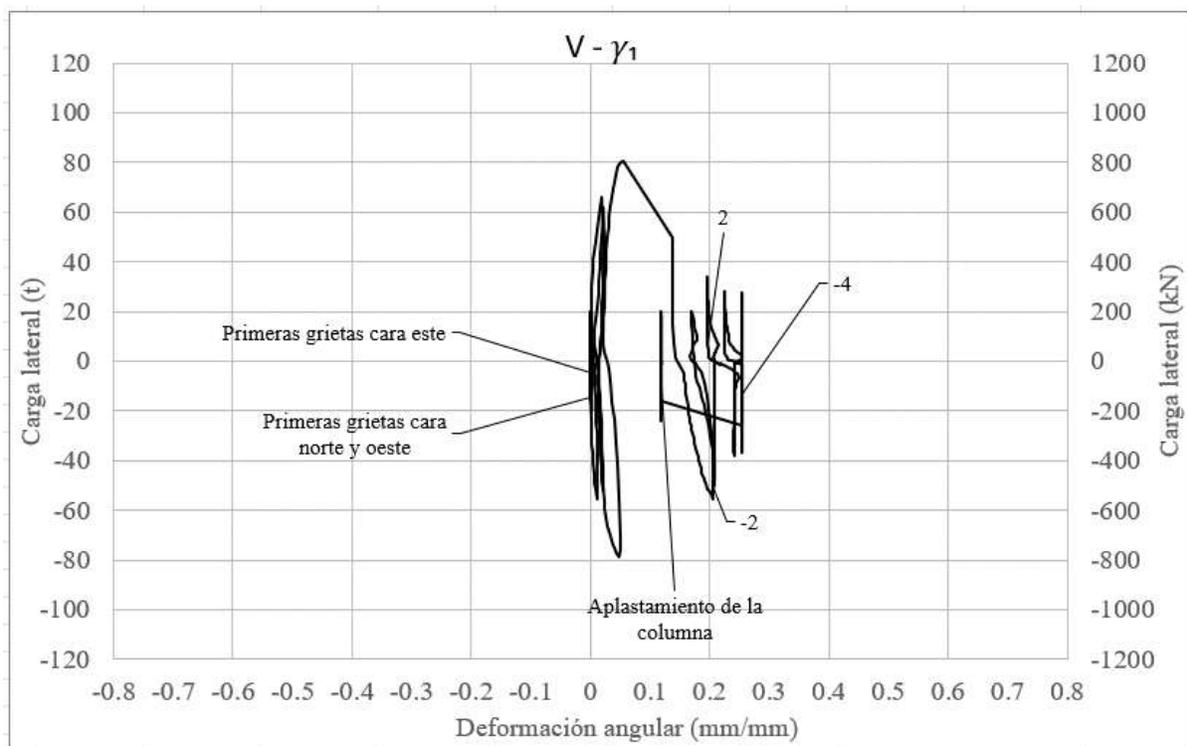
La deformación angular de la región 1 se observa en la primera gráfica (Fig. 3.3.63), con una máxima deformación registrada de 0.254 mm/mm, la cual ocurrió en la repetición del semiciclo con distorsión de 1.5%, donde se observó el desprendimiento de concreto en las caras norte y sur. Después de que el espécimen alcanzó su resistencia máxima, los lazos de la curva tuvieron un desplazamiento en la deformación, sin embargo, estos no mostraron ninguna amplitud, manteniéndose en los mismos valores. En el último ciclo, cuando el aplastamiento en la columna fue más evidente, el valor de las deformaciones angulares fue menor a sus valores registrados en ciclos anteriores.

Fig. 3.3.63 Deformación angular región 1 - Columna OR

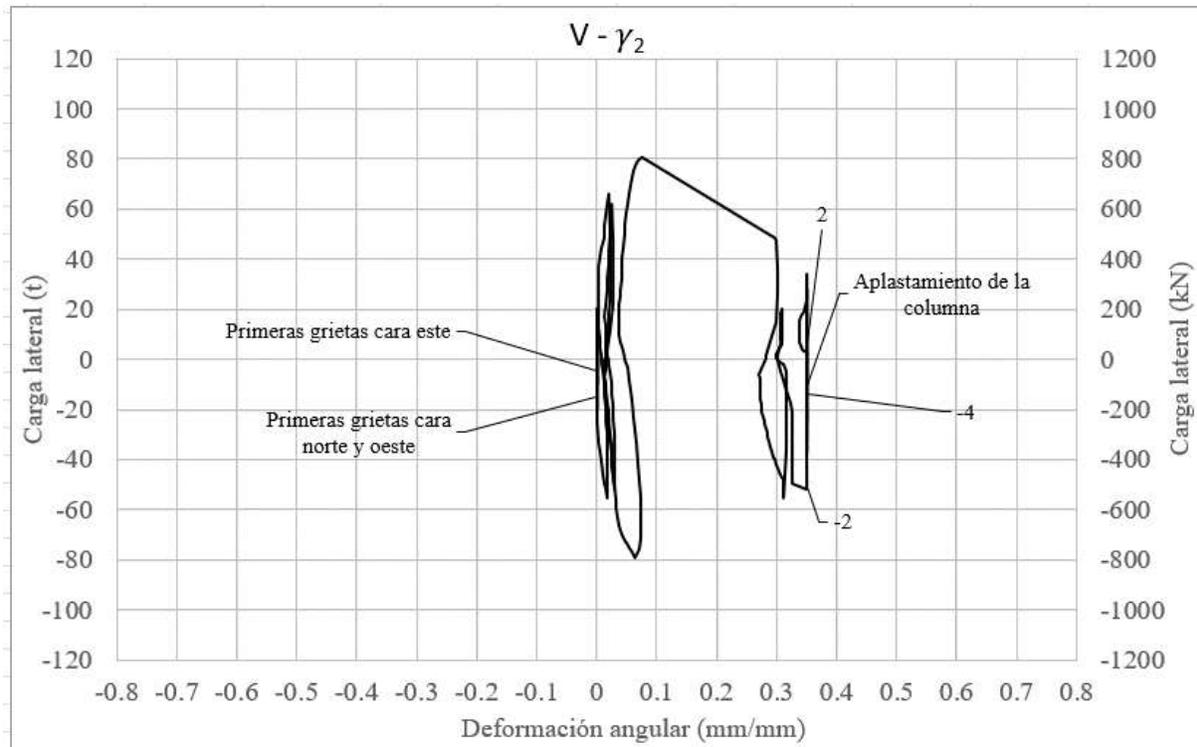
En la Fig. 3.3.64, se muestra la curva de la región 2 que grafica la deformación angular contra la carga lateral aplicada. La deformación máxima registrada en esta región fue de 0.35 mm/mm en el semiciclo con distorsión de 1.5%, siendo el máximo valor de este parámetro obtenido de las tres regiones. Los lazos posteriores al mayor valor obtenido mostraron que la deformación angular alcanzada en los siguientes ciclos fue la misma a excepción de una disminución de su valor después del segundo ciclo, posterior a este hito la

deformación angular mantuvo prácticamente el valor máximo alcanzado hasta el final de la prueba, lo cual se observa en la gráfica.

Fig. 3.3.64 Deformación angular región 2 - Columna OR

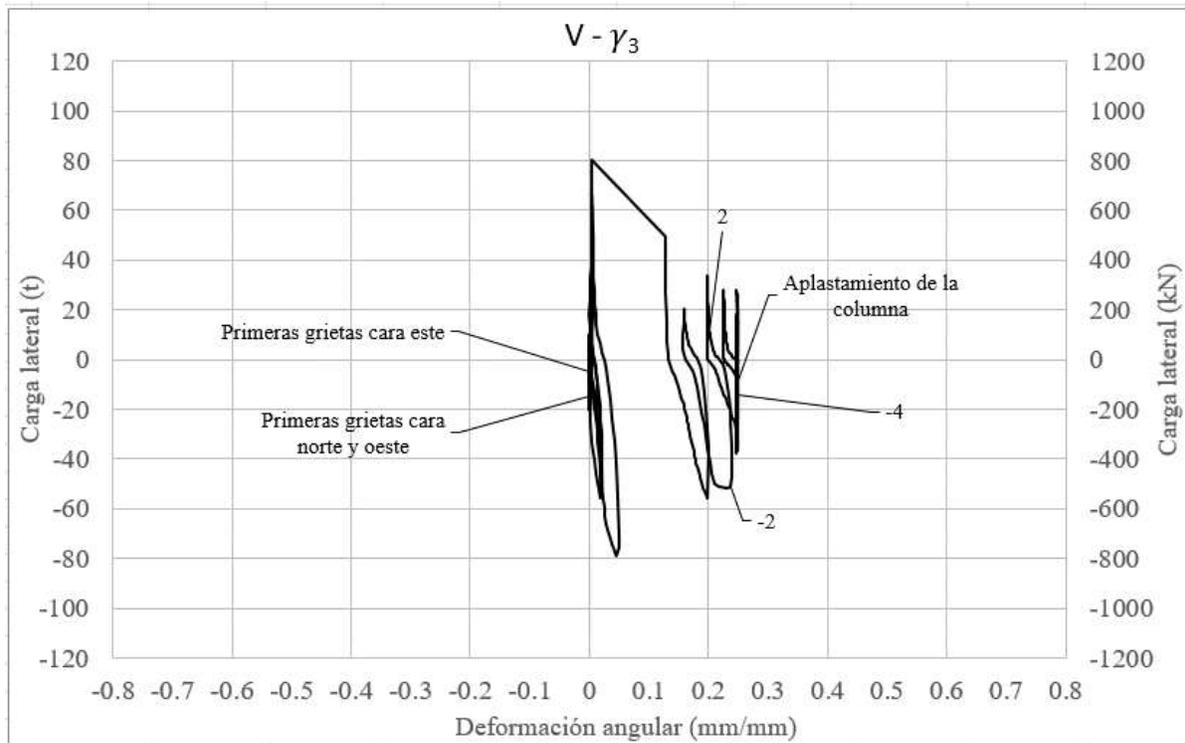
La curva de la región 3 del espécimen OR correspondiente a la deformación angular se observa en la Fig. 3.3.65, donde se tuvo un valor máximo de 0.248 mm/mm. Se aprecia que en los primeros ciclos de la prueba los valores de la deformación angular mantuvieron un valor muy cercano a 0 mm/mm; dichos ciclos correspondieron al control por carga y al primer ciclo por distorsión. Después de alcanzar el valor de la carga máxima aplicada, se observó un incremento considerable en el valor del desplazamiento inmediatamente registrado, el cual fue 0.128 mm/mm, el cual incrementó conforme la prueba avanzó hasta llegar al término esta y alcanzar la deformación angular mayor.

Fig. 3.3.65 Deformación angular región 3 - Columna OR

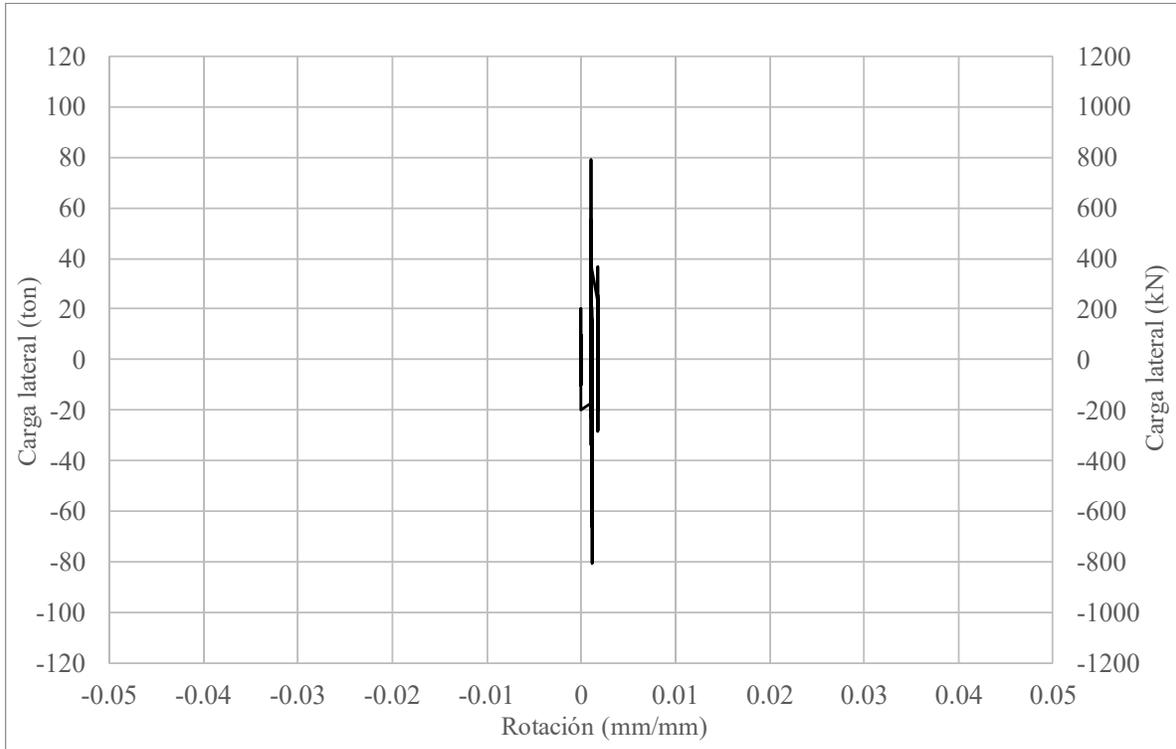
En este apartado se describen los parámetros medidos en la base de la columna y de la zapata, midiendo la rotación y el deslizamiento. La rotación de la zapata (Fig. 3.3.66) fue medida en la base de las caras laterales por un par de deformímetros de carátula colocados en cada una de ellas. En cuanto al deslizamiento de la columna (Fig. 3.3.67), éste fue medido en la parte superior de la zapata, donde se registraron los datos por medio de un transductor de desplazamiento. La configuración de los dispositivos externos colocados se puede observar con mayor detalle en la sección 2.9.1.

El valor máximo de la rotación obtenido en la zapata fue de 0.0018 mm/mm, valor muy cercano a cero, lo cual nos observa que la medición de este parámetro fue cercana a 0 en toda la prueba. El deslizamiento de la zapata máximo registrado fue de 0.155 mm, lo que indica un desplazamiento pequeño en esta sección.

Fig. 3.3.66 Rotación en la zapata - Columna OR

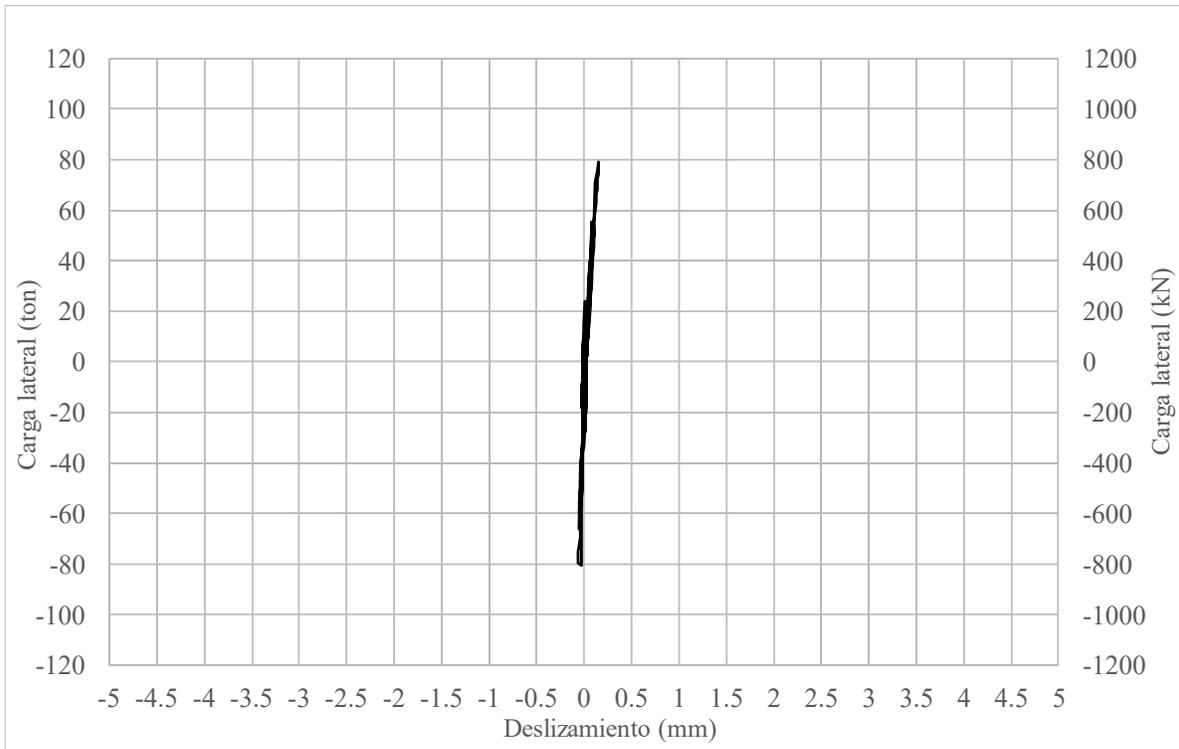
Fig. 3.3.67 Deslizamiento en la base de la columna - Columna OR

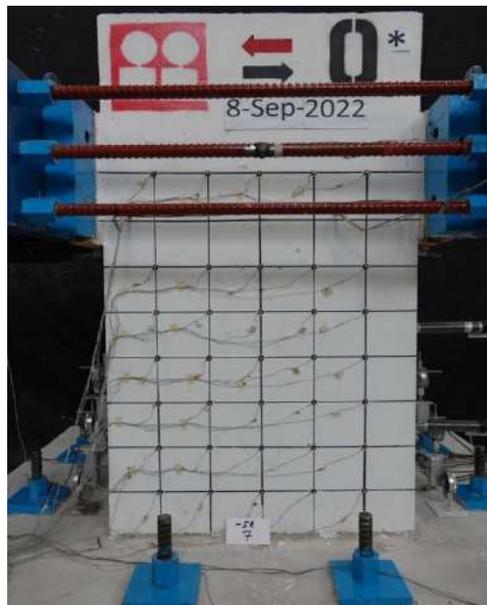
El ensayo de la columna (Fig. 3.3.68) siguió el mismo procedimiento de carga y desplazamiento que se utilizó en la columna O, con dos actuadores. Se mantuvo un registro detallado en una bitácora del comportamiento general de la columna, de las grietas de control y de todas las características particulares que ocurrieron durante el ensayo, anotando el paso y el desplazamiento correspondiente ante cada suceso.

Fig. 3.3.68 Inicio de la prueba - Columna O* (Instituto de Ingeniería, 2021 - 2023)

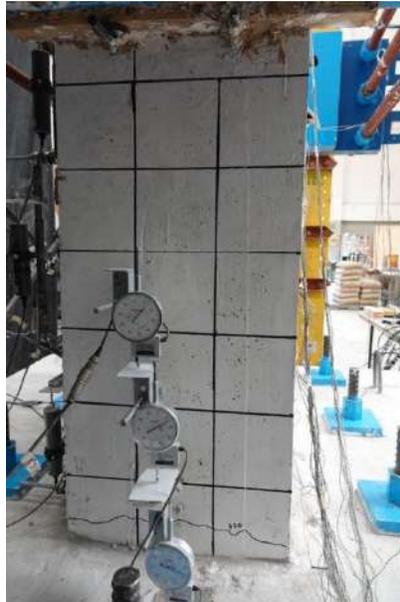
Seguidamente se muestra la evolución del daño en el transcurso de la prueba de la columna O*. El ensayo inició sin ninguna anomalía o peculiaridad, sin embargo, fue hasta el pico negativo con carga de 5 t donde fue observada

la primera grieta (Fig. 3.3.69), la cual atravesó horizontalmente la cara este en la sección inferior y tuvo un grosor menor a 0.1 mm.

Fig. 3.3.69 Aparición de la primera grieta - Columna O (Instituto de Ingeniería, 2021 - 2023)*

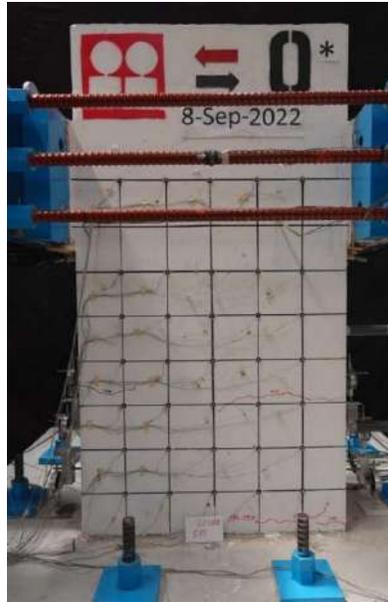
Posterior a este pico, durante el control por carga se apreció la formación y extensión de grietas, así como la abertura y cierre de estas lo cual correspondía a si los gatos se retraían o se extendían, pero sin ningún otro acontecimiento relevante. A continuación, se muestra la Fig. 3.3.70 que representa el último semiciclo aplicado en el control por carga de esta columna.

Fig. 3.3.70 Último pico del control por carga - Columna O* (Instituto de Ingeniería, 2021 - 2023)

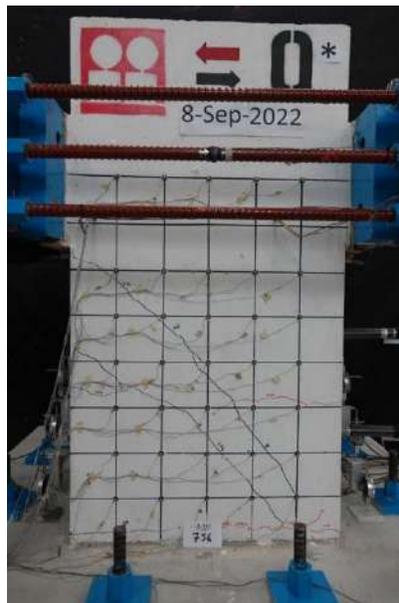
Al término del último semiciclo inició el control por distorsión donde en la pausa negativa de 0.5% (Fig. 3.3.71) se observó la formación de dos grietas inclinadas en sentido negativo, las cuales atravesaban la cara norte por los extremos.

Fig. 3.3.71 Cara norte ($R=-0.5\%$) - Columna O* (Instituto de Ingeniería, 2021 - 2023)

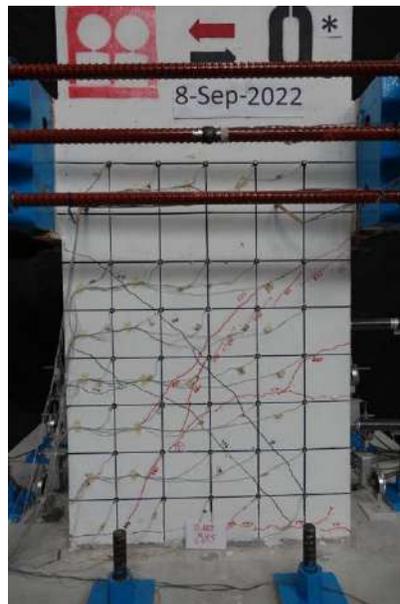
Para el pico con distorsión de 0.5% (Fig. 3.3.72) se observaron grietas inclinadas como en el semiciclo anterior, pero en sentido opuesto, formando una X entre las grietas principales. A partir de este momento se denominaron grietas de control en la cara norte, las cuales fueron indicadores del comportamiento del espécimen y se llevaría control de esta a través de su grosor, mientras el daño lo permita. La grieta inclinada en sentido positivo tuvo un grosor de 0.3 mm en este semiciclo.

Fig. 3.3.72 Grietas inclinadas ($R=0.5\%$) - Columna O (Instituto de Ingeniería, 2021 - 2023)*

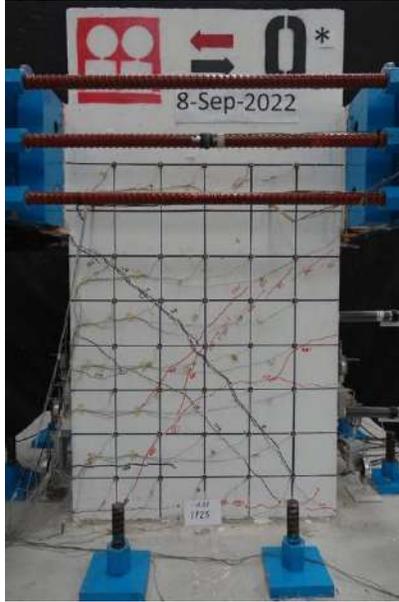
En la distorsión negativa de 1% (Fig. 3.3.73) se pudo apreciar el aplastamiento de concreto en los extremos. De igual manera, se observó el daño en la parte superior de las caras laterales principalmente en la cara este (Fig. 3.3.74), justo debajo de la posición de los gatos y las placas con las que se sostuvo la celda de carga. Cabe mencionar que, en este pico, las grietas tuvieron un espesor en la cara norte de hasta 2.8 mm. En la esquina noroeste se observó el inicio de desconchamiento del concreto en la base de la columna (Fig. 3.3.75).

Fig. 3.3.73 Cara norte ($R=-1\%$) - Columna O* (Instituto de Ingeniería, 2021 - 2023)

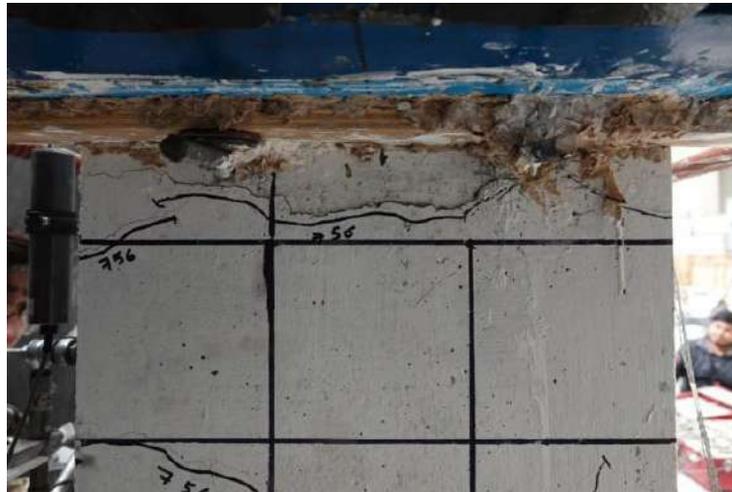
Fig. 3.3.74 Daño en cara este - Columna O* (Instituto de Ingeniería, 2021 - 2023)

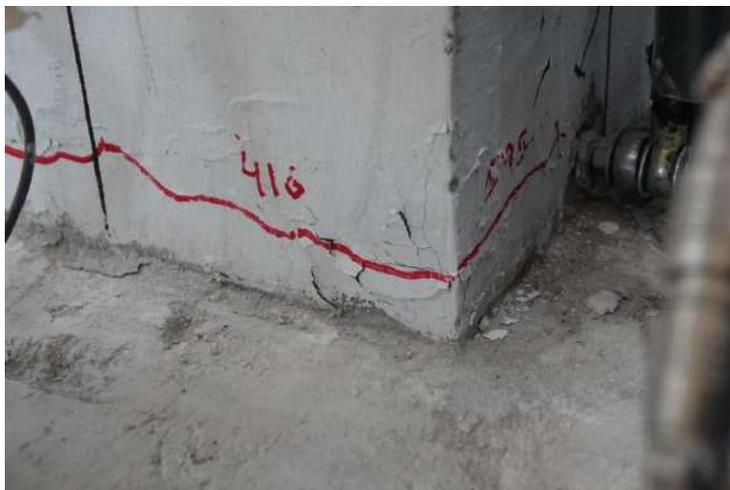
Fig. 3.3.75 Desconchamiento de concreto en la base - Columna O* (Instituto de Ingeniería, 2021 - 2023)

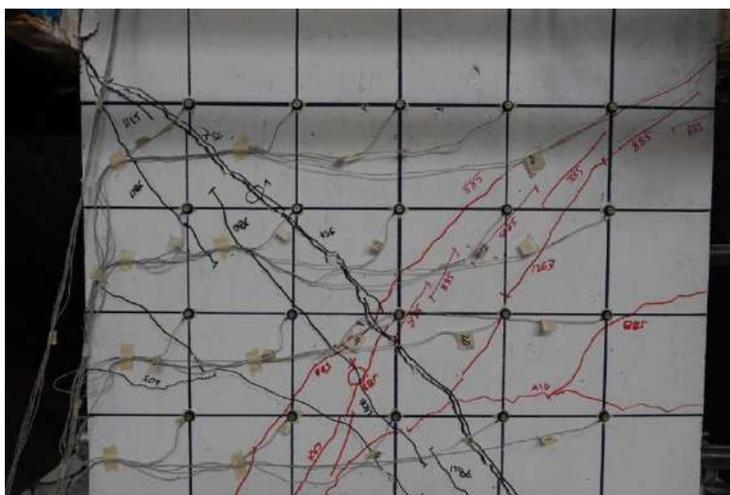
La pausa con distorsión de 1% permitió apreciar la formación y extensión de nuevas grietas, así como del aumento del grosor de las grietas existentes. Durante la pausa del pico de -1% (Fig. 3.3.76), se notó la formación de grietas con la misma trayectoria en sentido opuesto y mismo comportamiento que la pausa inmediata anterior. En la cara norte las grietas alcanzaron espesores de 4 mm, mientras que en las caras laterales el máximo fue de 0.8 mm.

Fig. 3.3.76 Aparición y extensión de grietas ($R=-1\%$) - Columna O* (Instituto de Ingeniería, 2021 - 2023)

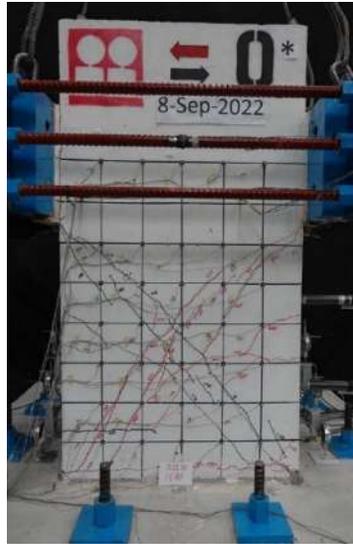
En la pausa con repetición de la distorsión de 1% (Fig. 3.3.77 y Fig. 3.3.78), se observó la formación de nuevas grietas en sentido positivo en la base de la columna. Las grietas de la cara norte midieron hasta 1.4 mm, mientras que el

lado oeste 1 mm, donde se observó la aparición de grietas inclinadas en la parte superior e inferior de la columna y las grietas en lado oeste permanecieron cerradas en este pico.

Fig. 3.3.77 Cara norte (R=1%(2)) - Columna O (Instituto de Ingeniería, 2021 - 2023)*

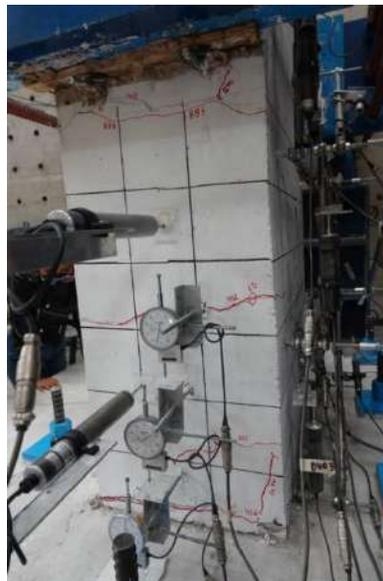
Fig. 3.3.78 Cara lateral (R=1%(2)) - Columna O (Instituto de Ingeniería, 2021 - 2023)*

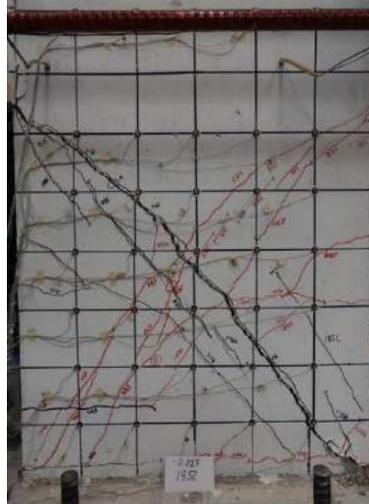
Posteriormente, en el pico inmediato que fue del aumento negativo a la distorsión de 1.5%, la grieta principal en color negro que atravesaba la

columna de extremo superior este a extremo inferior oeste tuvo un incremento visible y medible en su espesor (Fig. 3.3.79), alcanzando hasta 8 mm. En el extremo inferior de la columna en el nacimiento de la grieta se apreció el aplastamiento y desprendimiento de concreto. También se notó como el incremento de la grieta norte mencionada se extendió en la cara este provocando el desprendimiento de concreto (Fig. 3.3.80 y Fig. 3.3.81).

Fig. 3.3.79 Columna lateral inclinada ($R=-1.5\%$) - Columna O* (Instituto de Ingeniería, 2021 - 2023)

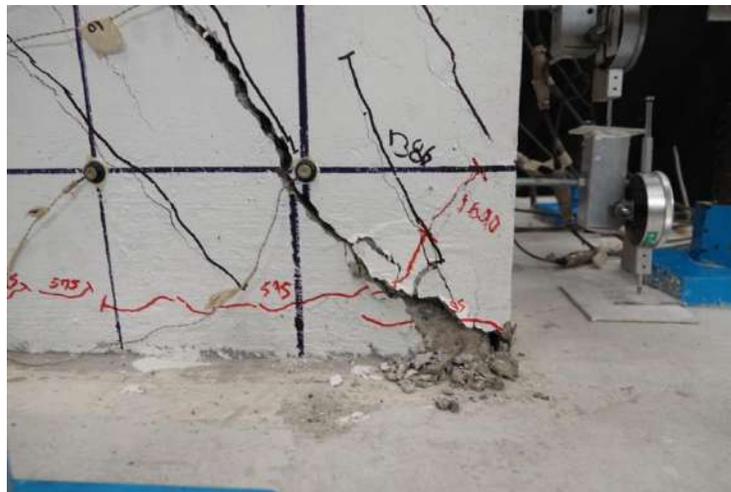
Fig. 3.3.80 Aplastamiento de la columna - Columna O* (Instituto de Ingeniería, 2021 - 2023)

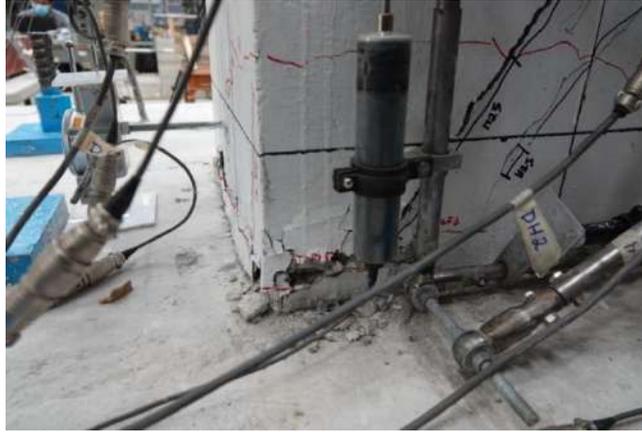
Fig. 3.3.81 Daño en la base de la columna - Columna O* (Instituto de Ingeniería, 2021 - 2023)

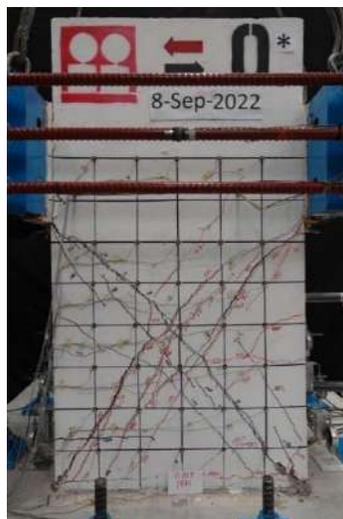
En la primera pausa con distorsión positiva de 1.5% (Fig. 3.3.82) se observó el mismo comportamiento que en el pico anterior, pero en sentido opuesto. El aplastamiento del espécimen en la parte inferior izquierda de la cara norte se percibió con menor aplastamiento y desprendimiento de concreto, al igual que el lado oeste donde se notó la formación de grietas inclinadas, continuación de la grieta principal que atravesó la columna de extremo a extremo (Fig. 3.3.83). El espesor de la grieta que tuvo una abertura más notable alcanzó una medición de 8 mm, misma que pasó en la pausa anterior en el desplazamiento en sentido negativo.

Fig. 3.3.82 Cara norte (R=1.5%) - Columna O* (Instituto de Ingeniería, 2021 - 2023)

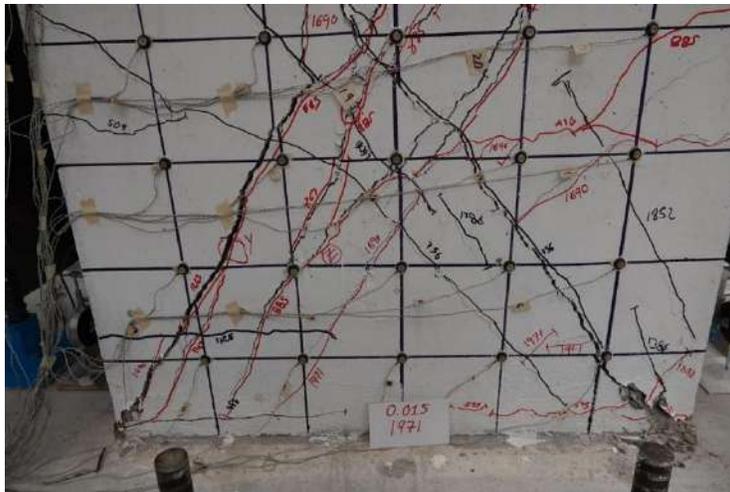
Fig. 3.3.83 Aplastamiento de la columna - Columna O* (Instituto de Ingeniería, 2021 - 2023)

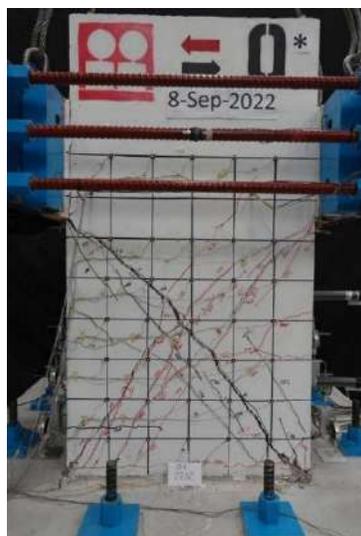
A la llegada de 0 t de carga después de la repetición negativa con distorsión de 1.5% (Fig. 3.3.84 y Fig. 3.3.85), se retiraron transductores horizontales, debido a que la carrera de estos ya no fue suficiente para los desplazamientos que la columna marcaba. En esta pausa, se observó mayor daño en la grieta principal inclinada en sentido negativo con un espesor de hasta 7 mm, de igual manera, en la cara este se notó el desprendimiento de concreto, el cual seguía aparentemente sostenido en la columna, sin embargo, las grietas hacían notar el daño en esta cara.

Fig. 3.3.84 Cara norte ($R=-1.5\%$) - Columna O* (Instituto de Ingeniería, 2021 - 2023)

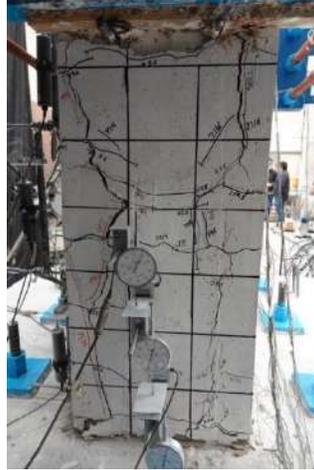
Fig. 3.3.85 Cara este ($R=-1.5\%(2)$) - Columna O (Instituto de Ingeniería, 2021 - 2023)*

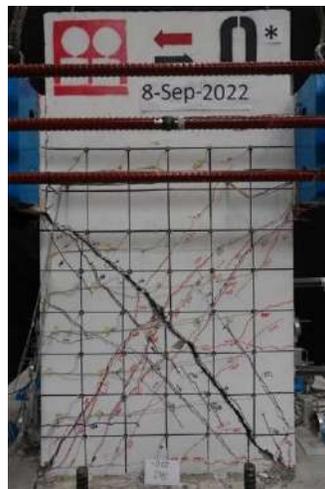
Posteriormente la siguiente pausa correspondió al incremento negativo del 2% de desplazamiento (Fig. 3.3.86), donde se observó en la cara norte el deslizamiento del concreto de aproximadamente 1 cm, lo cual se apreció visualmente en la cuadrícula.

Fig. 3.3.86 Deslizamiento de la columna ($R=2\%$) - Columna O (Instituto de Ingeniería, 2021 - 2023)*

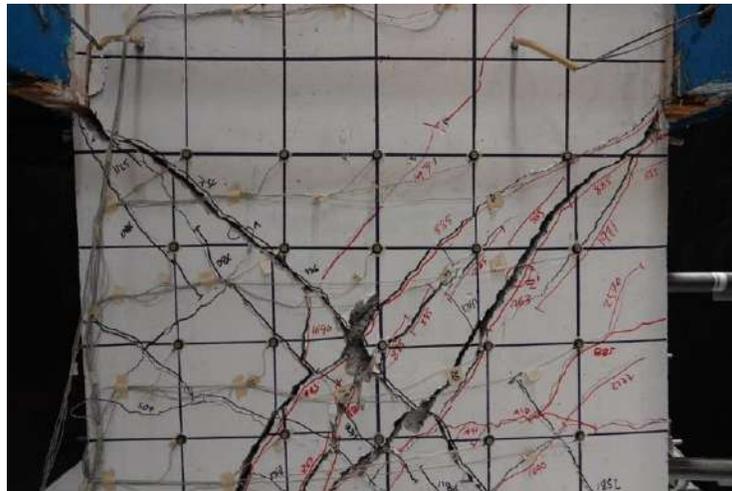
Después de la pausa anteriormente mencionado se llegó a 0 t de carga, y al empezar el semiciclo para llegar a 2% de distorsión positiva se escuchó un sonido proveniente del concreto, lo cual fue atribuido a la abertura de un estribo. Al llegar a la pausa en la distorsión de 2% (Fig. 3.3.87, Fig. 3.3.88, Fig. 3.3.89 y Fig. 3.3.90) se dejaron de medir las grietas debido al daño a este momento de la prueba. En esta pausa se pudo observar el acero de refuerzo expuesto en la cara este.

Fig. 3.3.87 Cara norte ($R=2\%$) - Columna O* (Instituto de Ingeniería, 2021 - 2023)

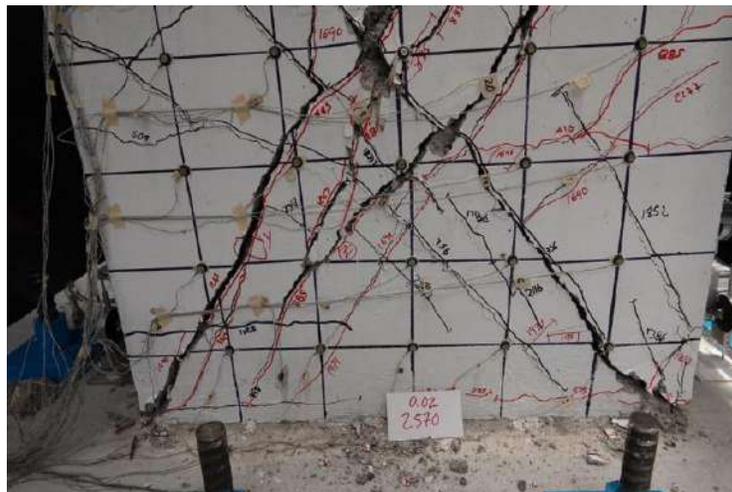
Fig. 3.3.88 Daño en la base de la columna ($R=2\%$) - Columna O*

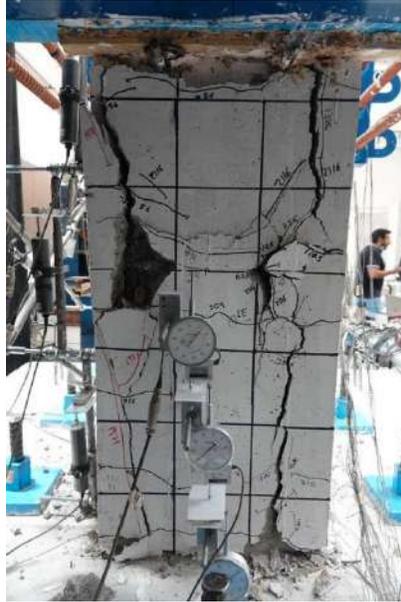
Fig. 3.3.89 Cara lateral (R=2%) - Columna O*

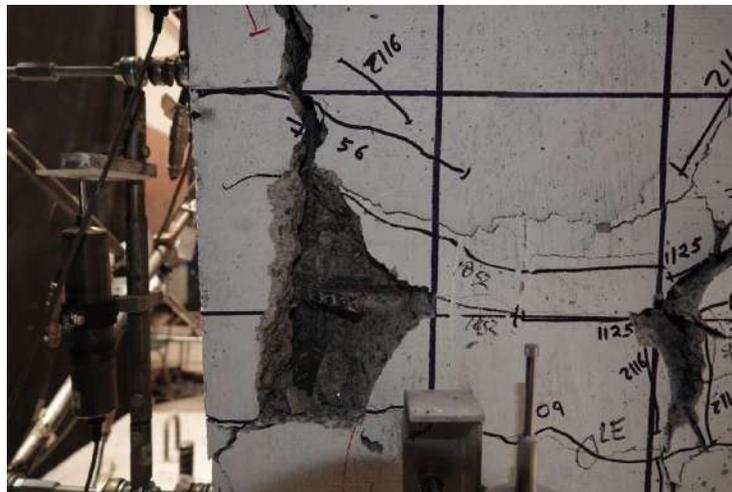
Fig. 3.3.90 Acero de refuerzo expuesto cara este - Columna O*

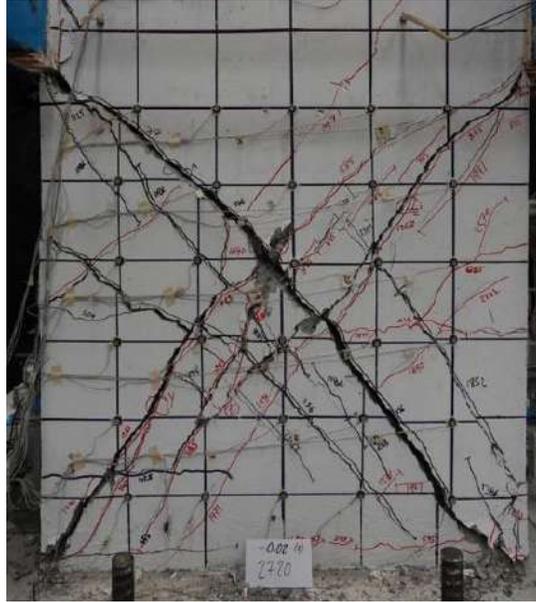
La prueba llegó a 0 t de carga, después comenzó el siguiente semiciclo negativo correspondiente a la distorsión del 2% se escucharon dos sonidos debidos al daño en el concreto. A la llegada de la pausa, se retiraron deformímetros colocados en la cara sur debido al daño en la columna. Las siguientes imágenes muestran el daño en esta distorsión en las cuatro caras de la columna (Fig. 3.3.91, Fig. 3.3.92, Fig. 3.3.93 y Fig. 3.3.94). La Fig. 3.3.92 muestra el efecto de grietas por hendimiento en la cara este.

Fig. 3.3.91 Cara norte ($R=-2\%(2)$) - Columna O* (Instituto de Ingeniería, 2021 - 2023)

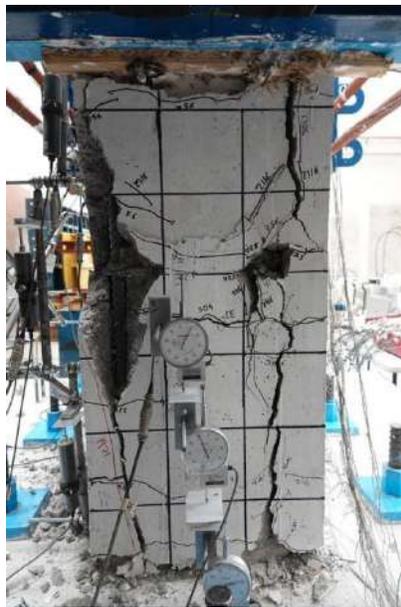
Fig. 3.3.92 Cara este ($R=-2\%(2)$) - Columna O* (Instituto de Ingeniería, 2021 - 2023)

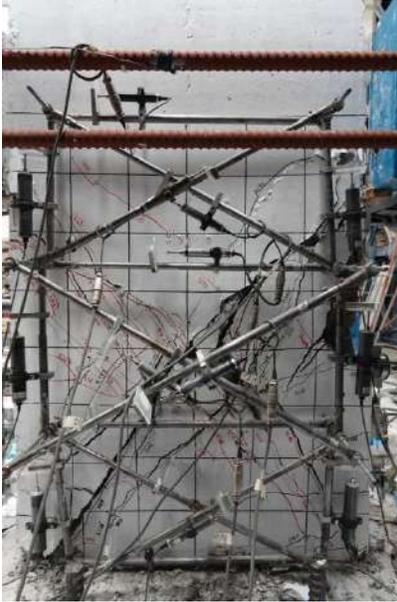
Fig. 3.3.93 Cara sur ($R=-2\%$ (2)) - Columna O* (Instituto de Ingeniería, 2021 - 2023)

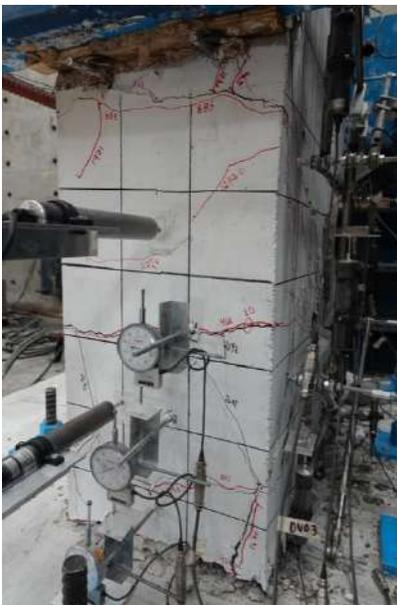
Fig. 3.3.94 Cara oeste ($R=-2\%$ (2)) - Columna O* (Instituto de Ingeniería, 2021 - 2023)

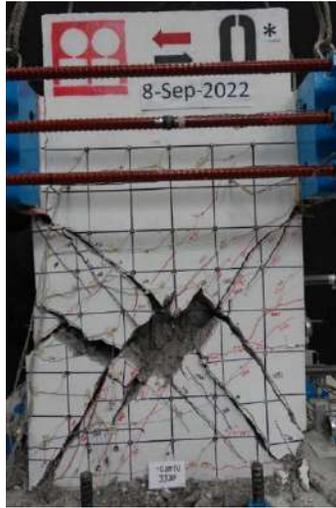
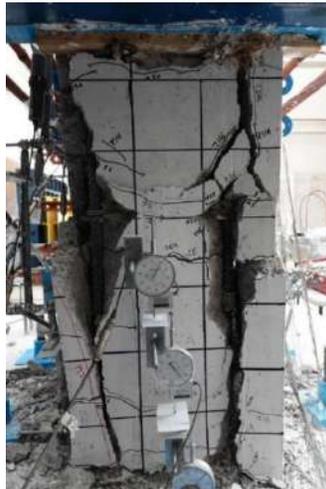
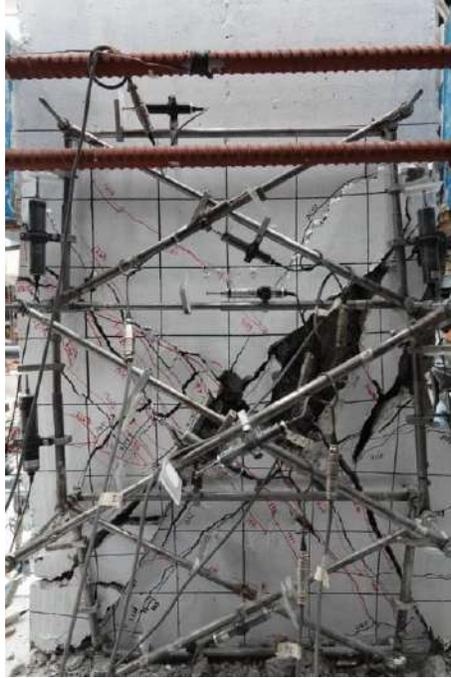
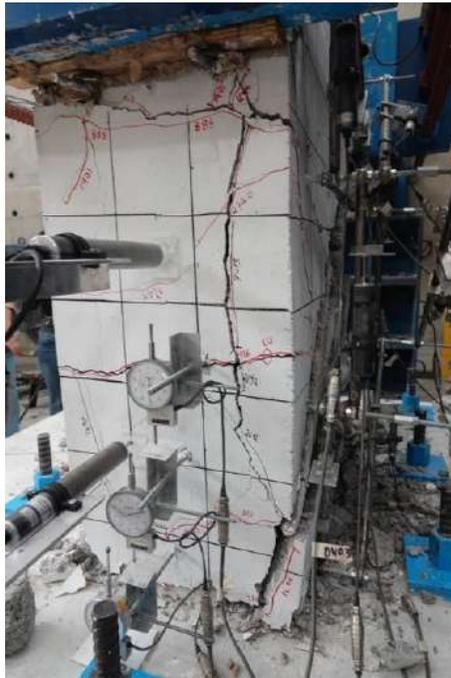
Destacó también la caída de bloques de concreto principalmente en la parte central de la cara norte y en la cara este.

A continuación, se muestran imágenes en el último semiciclo negativo con la distorsión de 2.5% (Fig. 3.3.95, Fig. 3.3.96, Fig. 3.3.97 y Fig. 3.3.98), el cual también correspondió a la última pausa previo al término de la prueba.

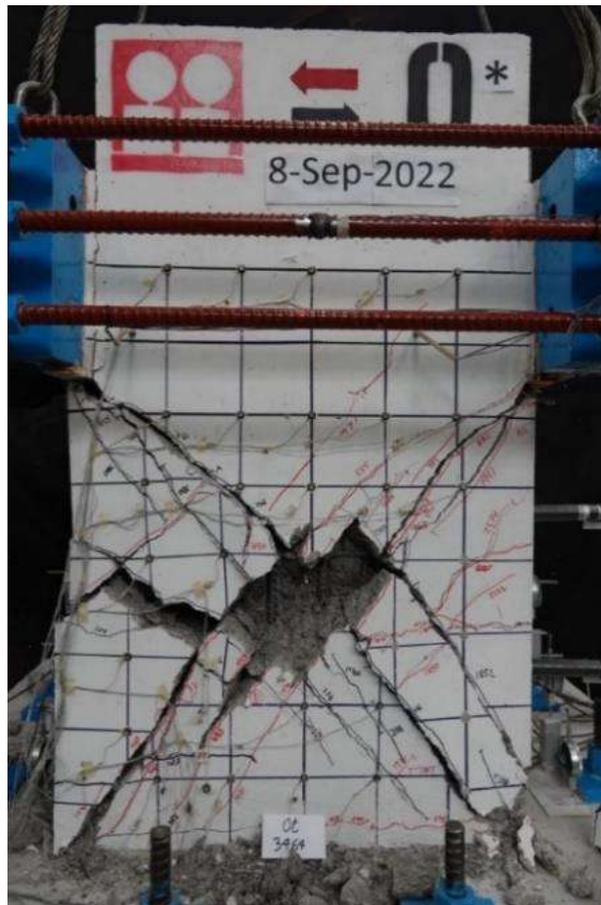
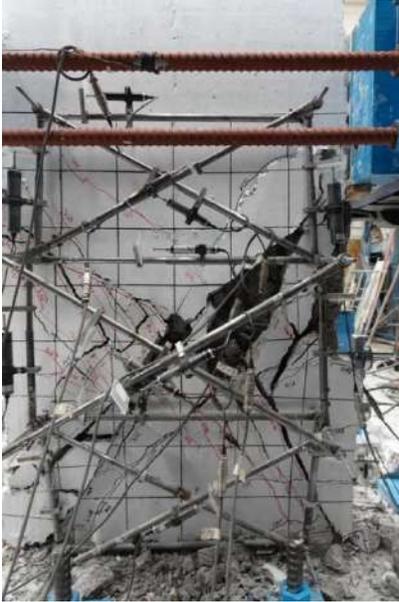
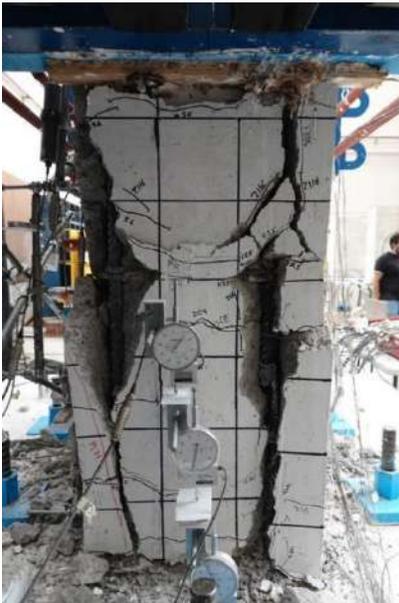
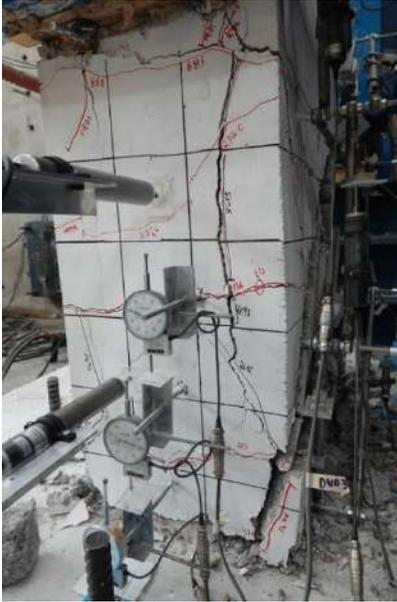
En las siguientes imágenes se observa el estado final del espécimen, donde las grietas son inmedibles debido al daño. Se notó la fragmentación de la columna en bloques de concreto principalmente en la cara norte y sur. También se observó el aplastamiento del concreto y la extensión de grietas principales en las caras frontales hacia las laterales. El daño se concentró en el centro de la columna en todas las caras, pudiéndose observar el acero de refuerzo de la columna.

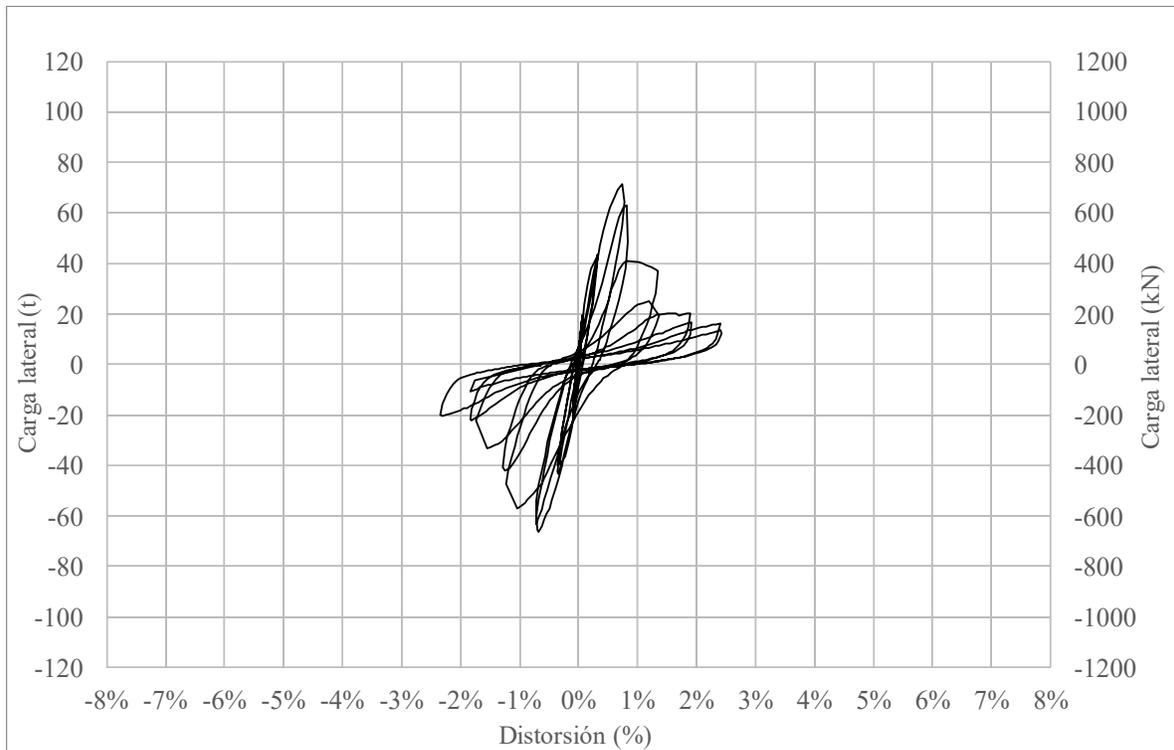
La curva histerética general de la columna O* se aprecia en la Fig. 3.3.103 donde se grafica la distorsión contra la carga lateral aplicada. Los primeros ciclos se observan con poca variación en la amplitud de los lazos histeréticos, sin embargo, esto cambia a lo largo de la prueba. La mayor distorsión aplicada al espécimen fue de 2.5%.

Fig. 3.3.103 Curva histerética general - Columna O*

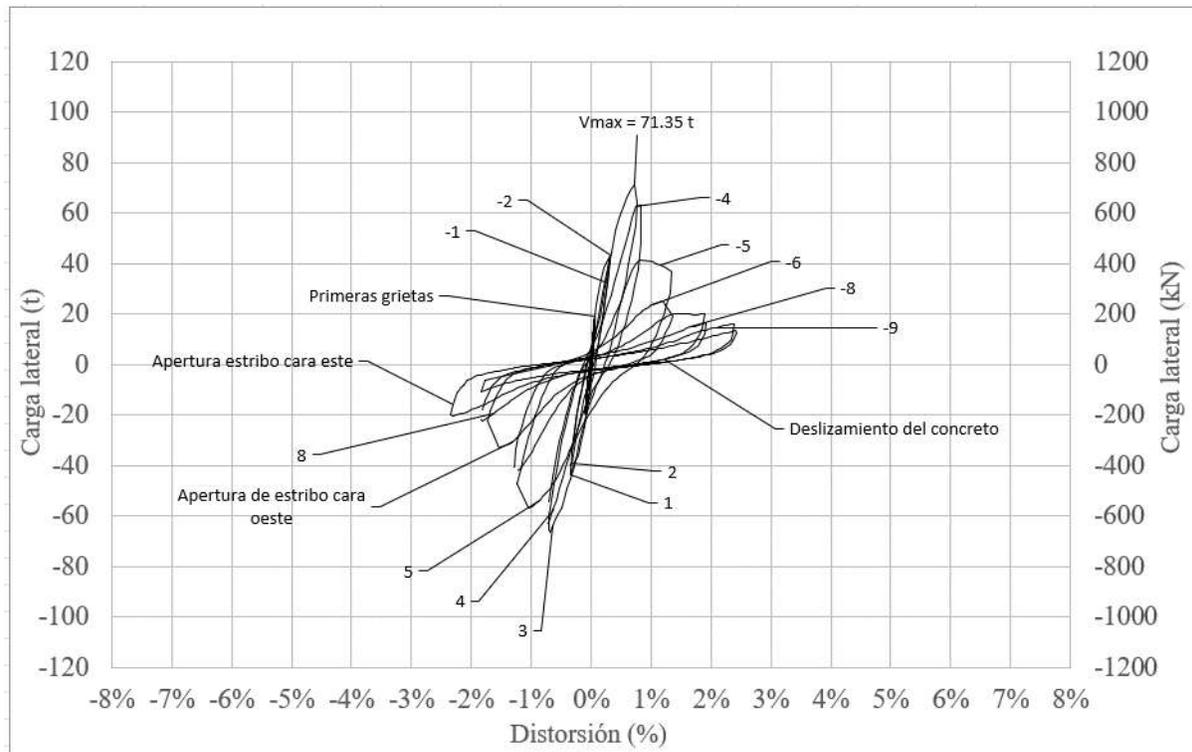
En la Fig. 3.3.104 se destacan los hitos más importantes, así como ciclos destacados. Se observa una curva simétrica tanto para la parte positiva como para la negativa en sus lazos histeréticos. Las primeras grietas en la columna O* se formaron en la pausa del primer semiciclo correspondiente a la aplicación de carga negativa de 20 t. En la gráfica se aprecia la pérdida de rigidez después de haber finalizado los dos primeros ciclos ($R = 0.5\%$ y $R = 0.5\%(2)$) por desplazamiento, sin embargo, fue hasta el tercer semiciclo negativo en el que se alcanzó la resistencia máxima de 71.35 t en la distorsión de -1%. En la pausa inmediata con distorsión de 1%, la columna tuvo una pérdida de 7% respecto a su resistencia máxima. En la pausa del último semiciclo con distorsión de 2.5% la resistencia a la que llegó la columna fue de 13.43 t, lo que representó la pérdida de 81% de la resistencia máxima alcanzada.

Fig. 3.3.104 Curva histerética detallada - Columna O*
