UNIVERSIDAD NACIONAL AUTÓNOMA DE MÉXICO

FACULTAD DE INGENIERÍA

**EFFECTO DEL TAMAÑO DE ÁNGULO EN EL
COMPORTAMIENTO SÍSMICO DE COLUMNAS DE
CONCRETO ENCAMISADAS CON ELEMENTOS
METÁLICOS**

TESIS

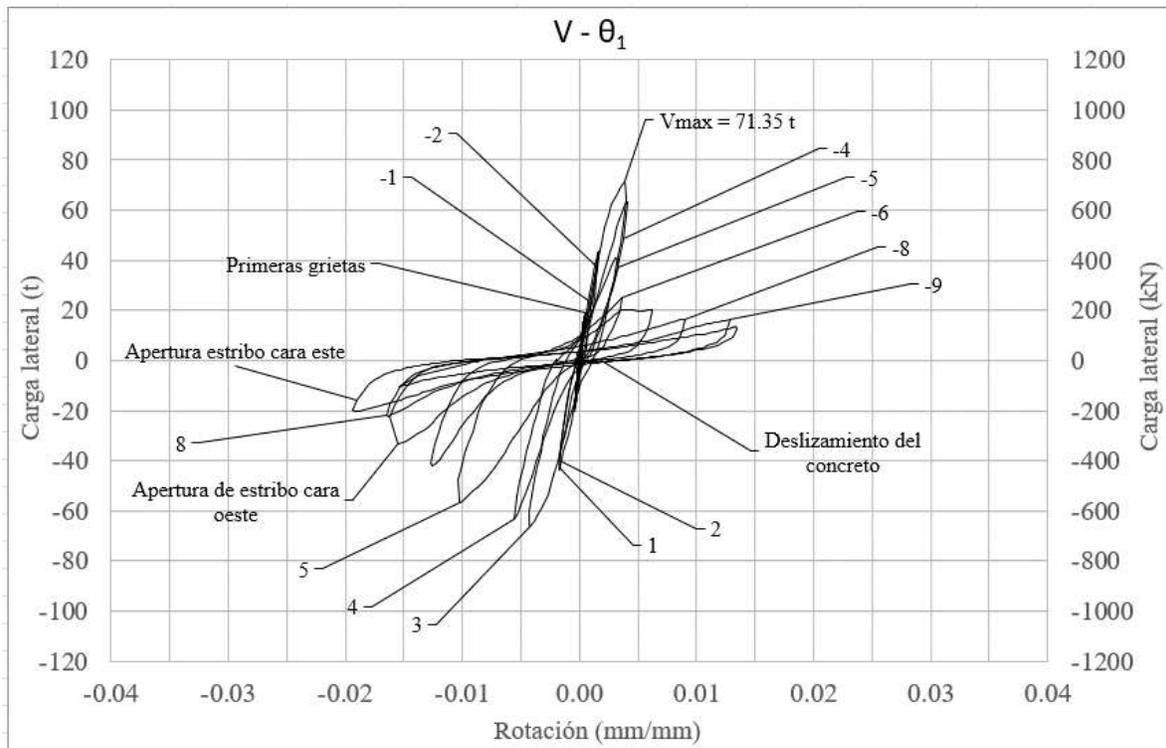
La curva correspondiente a la primera región de la rotación se observa en la Fig. 3.3.105, donde se observa la gráfica más simétrica de las tres regiones con lazos de mayor amplitud. La gráfica es muy similar a la obtenida en la curva histerética de la columna. La rotación máxima del modelo fue registrada en esta región; con 0.0194 mm/mm en la pausa positiva del semiciclo con distorsión de 2.5%.

Fig. 3.3.105 Rotación de la región 1 - Columna O*

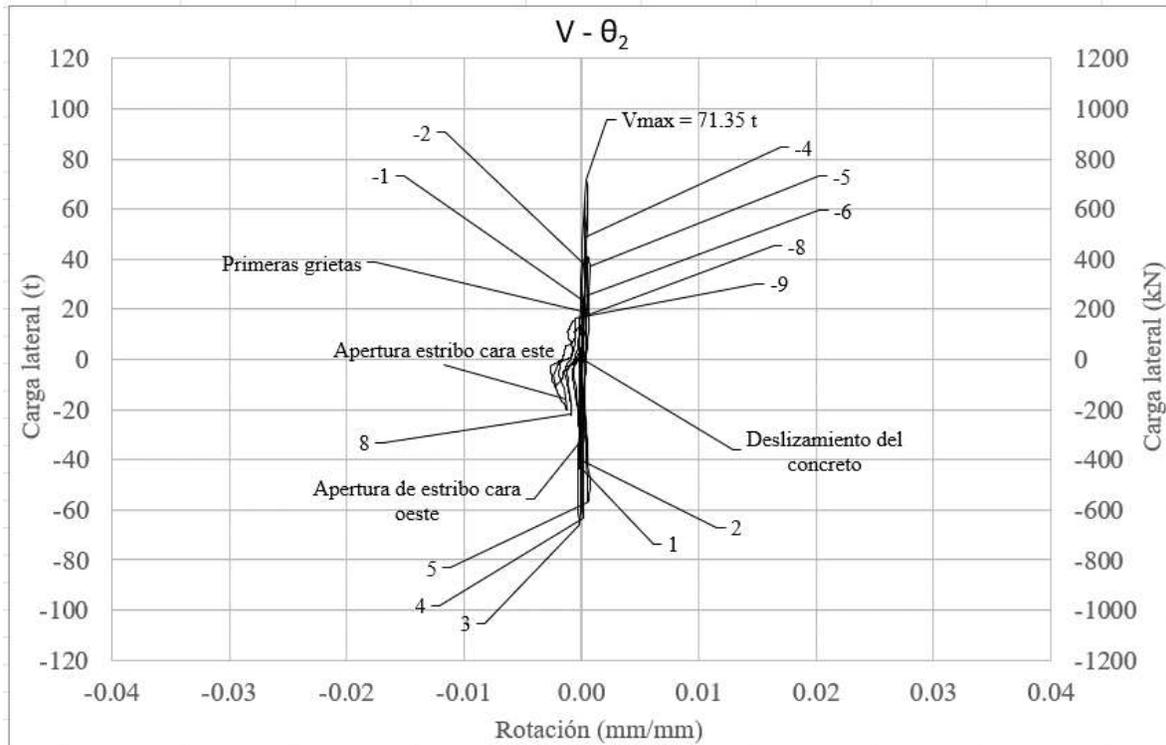
En la Fig. 3.3.106 se contemplan las rotaciones de la segunda región, donde se aprecia la formación de una curva con menores rotaciones que en la primera región. Se observa una rigidez constante prácticamente en toda la prueba a excepción de los últimos ciclos donde del lado izquierdo se formaron pequeños lazos que alcanzaron una rotación máxima de 0.0026 mm/mm. El valor máximo registrado en esta región ocurrió cuando la prueba se encontraba en la aplicación de carga lateral para llegar a la distorsión positiva de 2.5%.

Fig. 3.3.106 Rotación de la región 2 - Columna O*

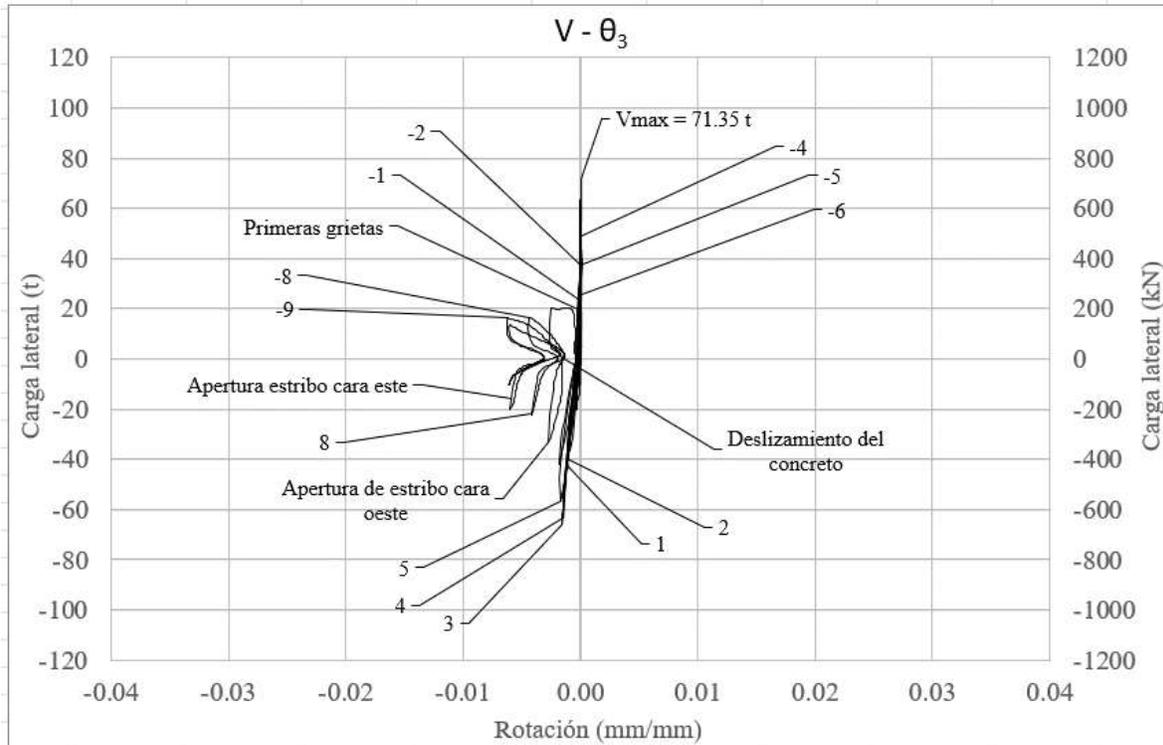
La gráfica de las rotaciones obtenidas en la región 3 se muestra en la Fig. 3.3.107. Las rotaciones registradas fueron muy cercanas a cero hasta llegar a la distorsión de 1.5% en el quinto ciclo, posterior a ello se observó la formación de lazos con mayor amplitud orientados hacia el lado izquierdo. La distorsión máxima registrada fue de 0.0062 mm/mm en el primer semiciclo con distorsión de 2.5% donde se escuchó un sonido proveniente del concreto, resultado del daño a la columna.

Fig. 3.3.107 Rotación de la región 3 - Columna O*

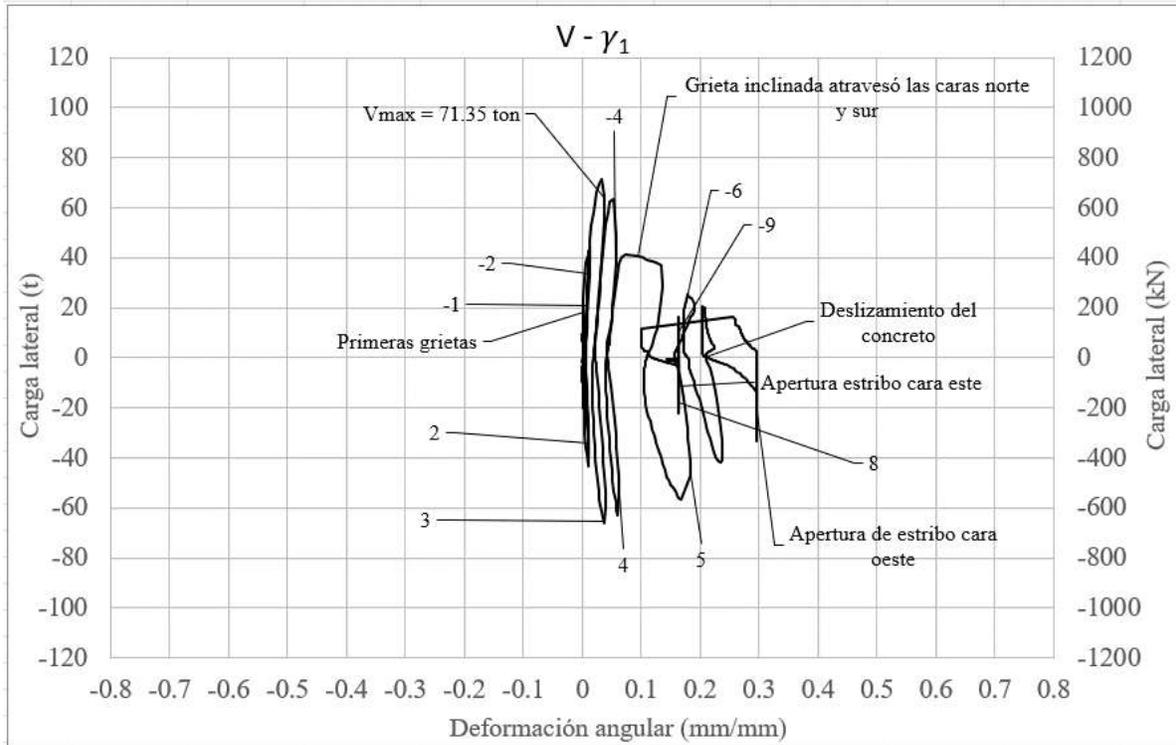
A continuación, se muestran las gráficas de las curvaturas de cada región, las cuales son resultado de la división de las rotaciones obtenidas entre la altura a la que fueron colocados los deformímetros.

Fig. 3.3.108 Deformación angular región 1 - Columna O*

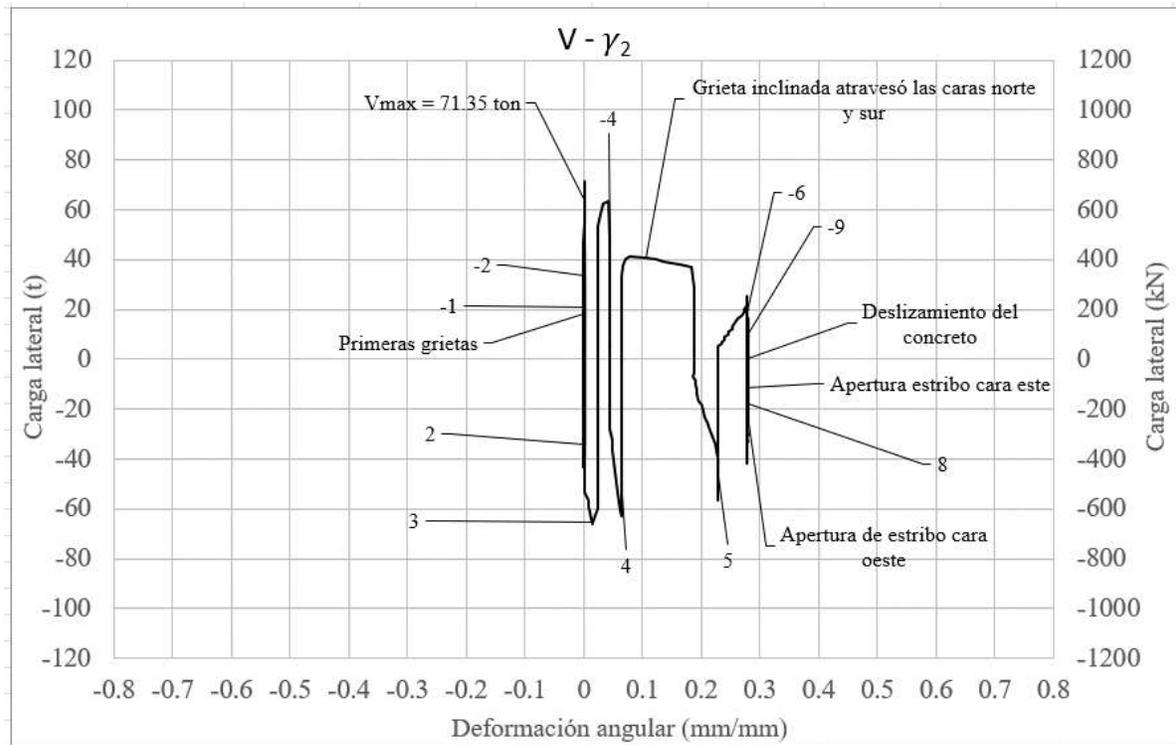
La región 2 (Fig. 3.3.109) es en la que se presentaron las mayores deformaciones angulares con un valor máximo de 0.279 mm/mm que se alcanzó en el semiciclo -6 con distorsión de -1.5% y se mantuvo hasta el final de la prueba. El comportamiento de la región es el más estable de las tres regiones.

Fig. 3.3.109 Deformación angular región 2 - Columna O*

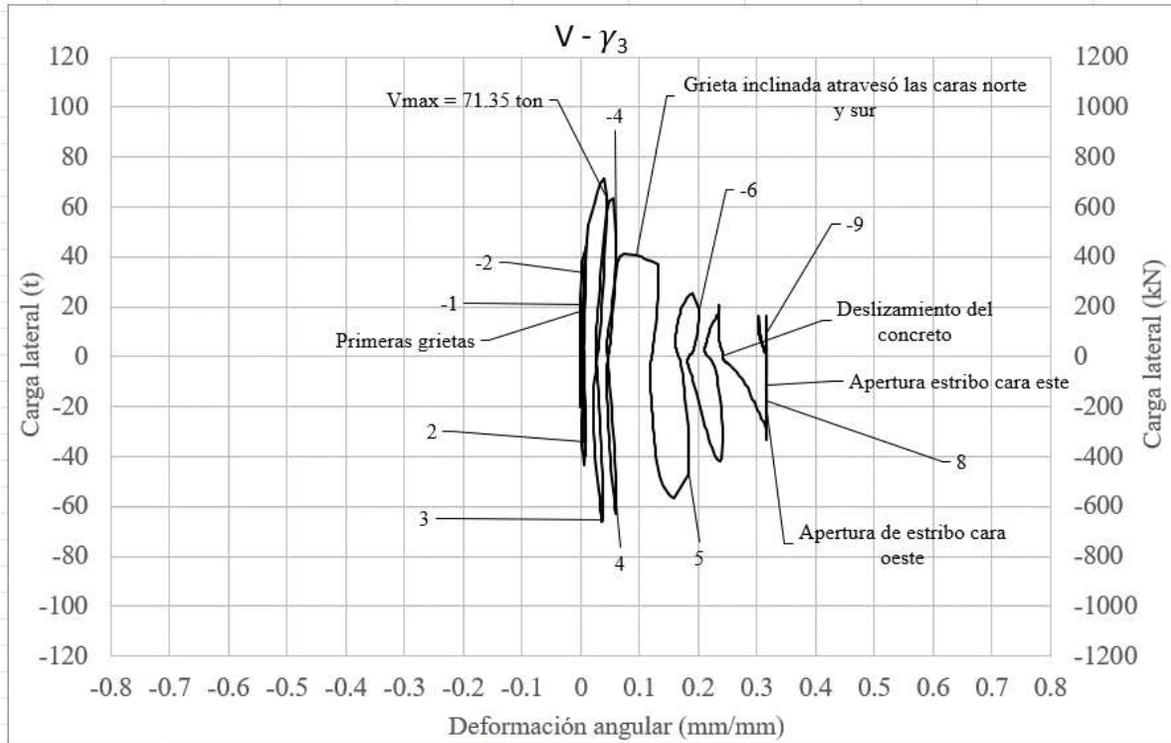
Finalmente la curva de la deformación angular correspondiente a la región 3 se observa en la Fig. 3.3.110, donde el mayor valor registrado fue de 0.241 mm/mm en el primer semiciclo negativo con distorsión de 2.5%. La curva de esta región fue muy similar a la anterior, la diferencia radicó en la amplitud de sus lazos a lo largo de todo el ensaye.

Fig. 3.3.110 Deformación angular región 3 - Columna O*

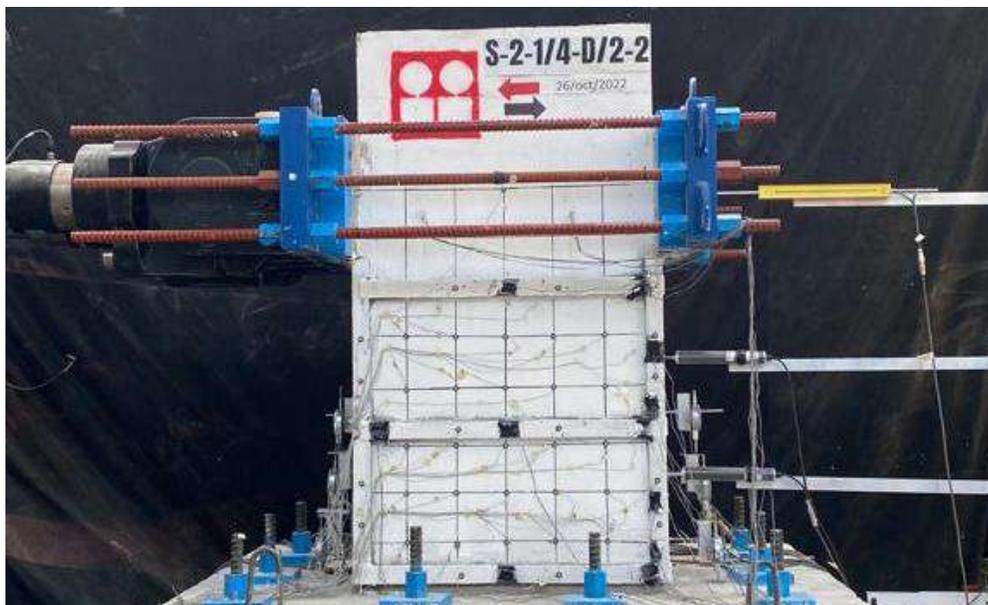
La columna C-2 es la primera columna encamisada en ensayarse para el fin de la presente tesis. El espécimen sin daño estuvo encamisado con ángulos con ala de 2 pulgadas, los cuales fueron colocados en las cuatro esquinas de la columna, con una longitud de 97 cm, dejando un espacio entre la camisa y la zapata, lo cual se puede observar en la siguiente figura (Fig. 3.3.111). De igual manera, el encamisado también estuvo compuesto por soleras con espesor de 6 mm y ancho de 2 mm, las cuales fueron colocadas a una separación de 42.5 cm entre ellas.

Fig. 3.3.111 Modelo previo a la prueba - C-2 (Instituto de Ingeniería, 2021 - 2023)

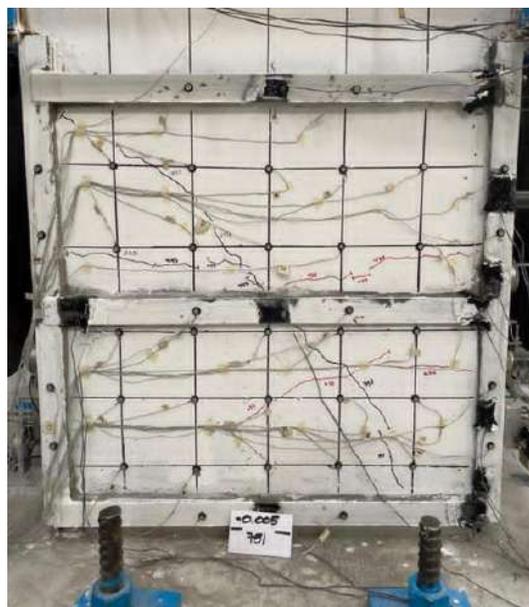
Las primeras grietas inclinadas se presentaron (Fig. 3.3.112) en la distorsión de -0.05% , también en esta misma pausa, se observaron grietas propias de la zapata y en el área de 3 cm entre la columna y la zapata (Fig. 3.3.113).

Fig. 3.3.112 Primera aparición de grietas ($R=-0.5\%$) - Columna C-2 (Instituto de Ingeniería, 2021 - 2023)

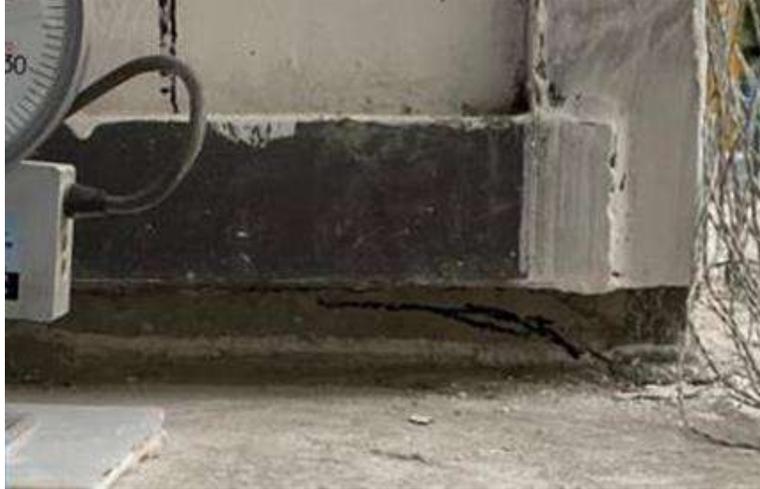
Fig. 3.3.113 Agrietamiento en la base de la columna - Columna C-2 (Instituto de Ingeniería, 2021 - 2023)

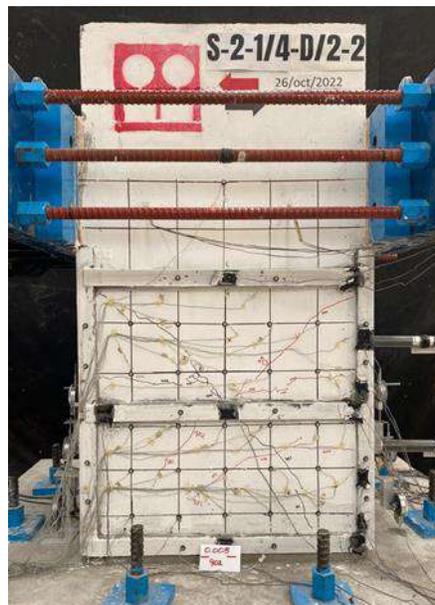
Para la pausa del semiciclo con distorsión 0.05%, se apreció la presencia de grietas inclinadas en ambos sentidos (Fig. 3.3.114), las cuales alcanzaron hasta 0.15 mm de espesor. En cuanto a las caras laterales (Fig. 3.3.115 y Fig. 3.3.116), se observaron las primeras grietas con espesores de hasta 0.1 mm.

Fig. 3.3.114 Cara norte (R=0.5%) - Columna C-2 (Instituto de Ingeniería, 2021 - 2023)

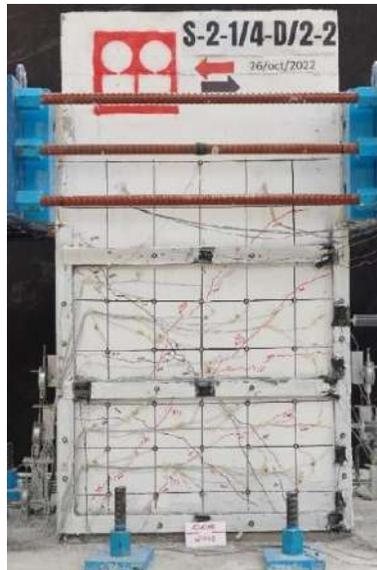
En los siguientes semiciclos, el comportamiento de las grietas continuó en cuanto a su extensión y aparición de grietas. A continuación, se observa el estado del espécimen en la distorsión positiva de 1.5% (Fig. 3.3.117), donde se apreció una mayor presencia de grietas. Para este momento de la prueba, se pudo observar una mayor concentración del daño en el centro de la columna.

Fig. 3.3.117 Extensión y aparición de grietas ($R=1.5\%$) - Columna C-2 (Instituto de Ingeniería, 2021 - 2023)

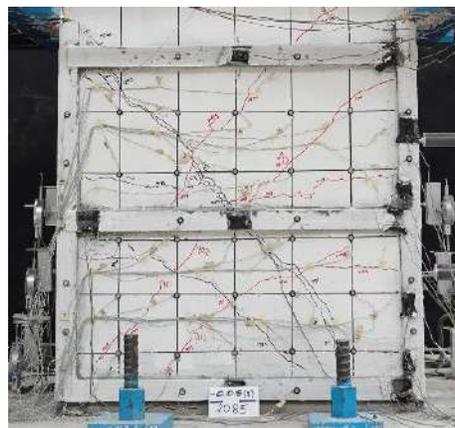
En la pausa correspondiente a la repetición de la distorsión negativa de 1.5% (Fig. 3.3.118), la abertura de grietas fue la mayor que se había presentado hasta el momento de la prueba, alcanzando hasta 2.2 mm en la cara norte, mientras que en las caras laterales la abertura mayor fue de 0.8 mm.

Fig. 3.3.118 Cara norte ($R=1.5\%(2)$) (Instituto de Ingeniería, 2021 - 2023)

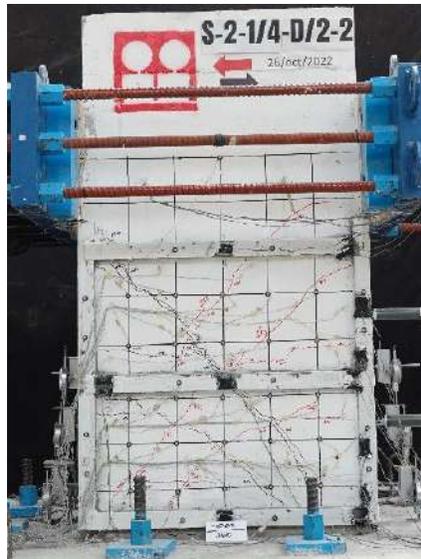
Fue en la distorsión negativa de -2% (Fig. 3.3.119) que en la cara norte se observó la continuidad de la grieta principal inclinada en sentido negativo. De igual manera, en este semiciclo fue más notable el aplastamiento en la base de la columna, en las anteriores y futuras pausas obedeció al empuje o jalón al que se llevó el espécimen.

Fig. 3.3.119 Cara norte ($R=-2\%$) - Columna C-2 (Instituto de Ingeniería, 2021 - 2023)

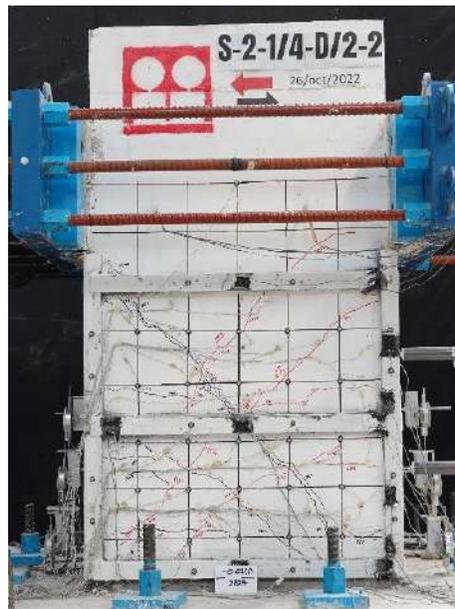
Durante el semiciclo de repetición con distorsión negativa de -2% (Fig. 3.3.120), se notó la aparición de grietas en la zapata de hasta 0.6 mm. La aparición de nuevas grietas en el área cubierta por la camisa fue imperceptible, únicamente continuó la extensión y abertura de grietas ya existentes.

Fig. 3.3.120 Cara norte ($R=-2\%(2)$) - Columna C-2 (Instituto de Ingeniería, 2021 - 2023)

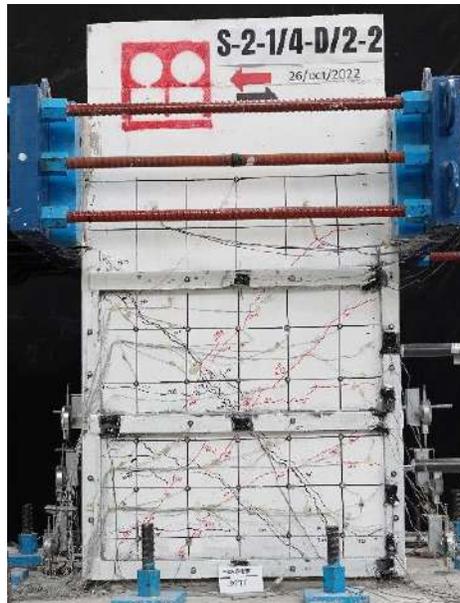
Para el incremento a la distorsión de -2.5% (Fig. 3.3.121), se pudo observar la formación de grietas nacientes de la grieta principal inclinada en sentido negativo y la mayor abertura de la grieta principal en toda la prueba. En cuanto al siguiente semiciclo correspondiente a la distorsión a 2.5% en sentido positivo, se observó el mismo comportamiento en las grietas opuestas, que para el caso correspondieron a las de color rojo.

Fig. 3.3.121 Cara norte (R=-2.5%) - Columna C-2 (Instituto de Ingeniería, 2021 - 2023)

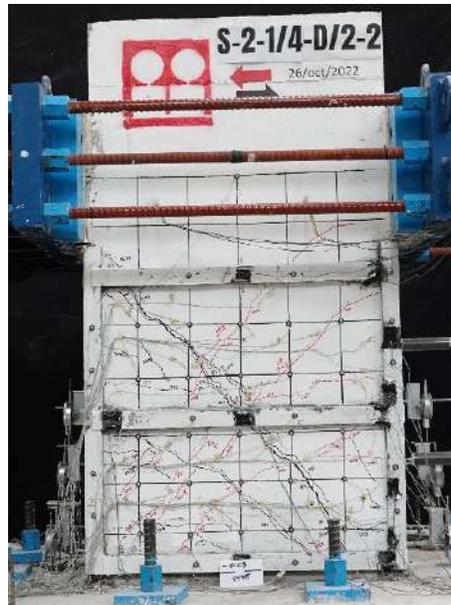
En la repetición del semiciclo negativo con distorsión de -2.5% (Fig. 3.3.122), las grietas en la cara norte con mayor espesor fueron de 4 mm , mientras que en la cara lateral este fue de 2.5 mm .

Fig. 3.3.122 Cara norte ($R=-2.5\%$) - Columna C-2 (Instituto de Ingeniería, 2021 - 2023)

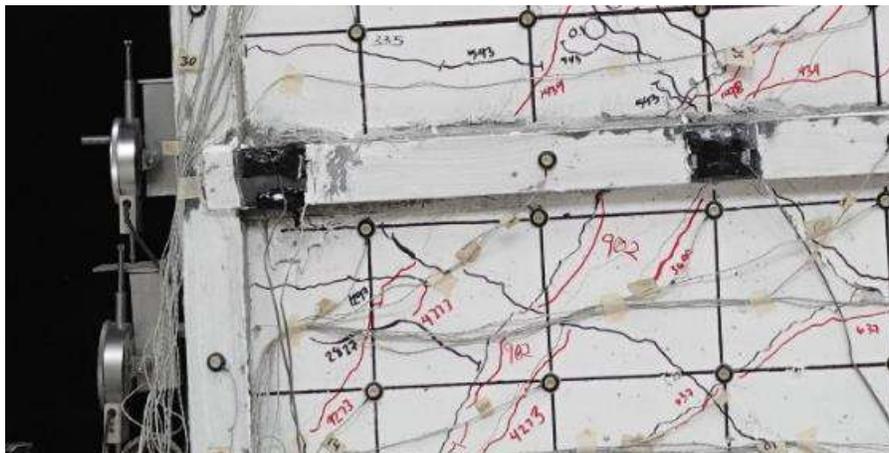
La prueba continuó con normalidad hasta la pausa en cero t de carga, la cual fue posterior a la repetición del semiciclo positivo con distorsión de 2.5%. En dicha pausa, se observó una aparición considerable de grietas en la cara este y desprendimiento en la pintura a base de cal en la solera intermedia de la cara norte.

Fig. 3.3.123 Desprendimiento de pintura a base de cal - Columna C-2 (Instituto de Ingeniería, 2021 - 2023)

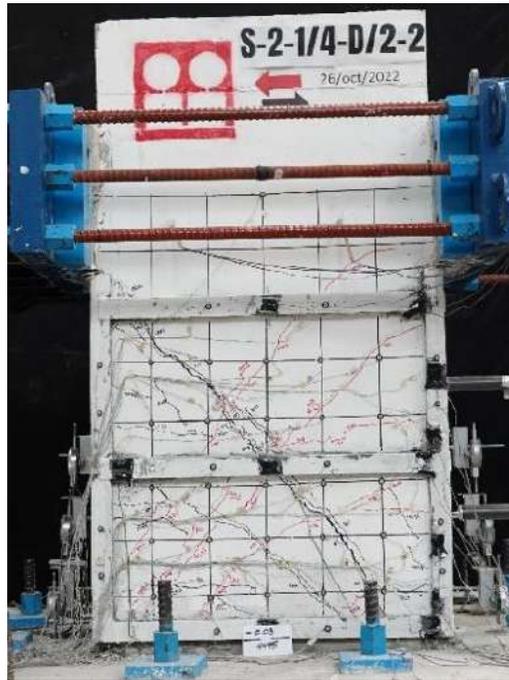
Para el incremento del semiciclo negativo correspondiente a la distorsión de -3% (Fig. 3.3.124), se observó la extensión y apertura de la grieta principal en

sentido negativo de la cara norte, alcanzando una medición de 5 mm. De igual manera, se marcó la aparición de nuevas grietas para este paso.

Fig. 3.3.124 Cara norte (R=-3%) - Columna C-2 (Instituto de Ingeniería, 2021 - 2023)

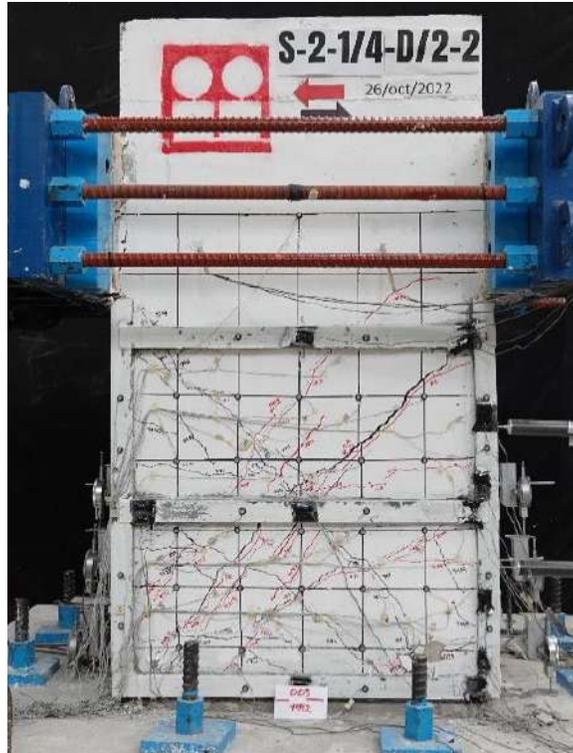
En cuanto a la pausa de la distorsión de 3% (Fig. 3.3.125), se puede observar el desprendimiento considerable en la pintura a base de cal en la solera intermedia de la cara norte (Fig. 3.3.126). Cabe mencionar que, en la misma solera intermedia de la cara principal, en el grout comprendido entre la columna y el encamisado metálico se observan grietas (Fig. 3.3.127), que resultan del nivel de daño a este punto de la prueba. Se presume una aparente abertura de los estribos en la cara sur. Las grietas de la cara norte tuvieron un espesor de hasta 7 mm en este punto de la prueba.

Fig. 3.3.125 Cara norte ($R=3\%$) - Columna C-2 (Instituto de Ingeniería, 2021 - 2023)

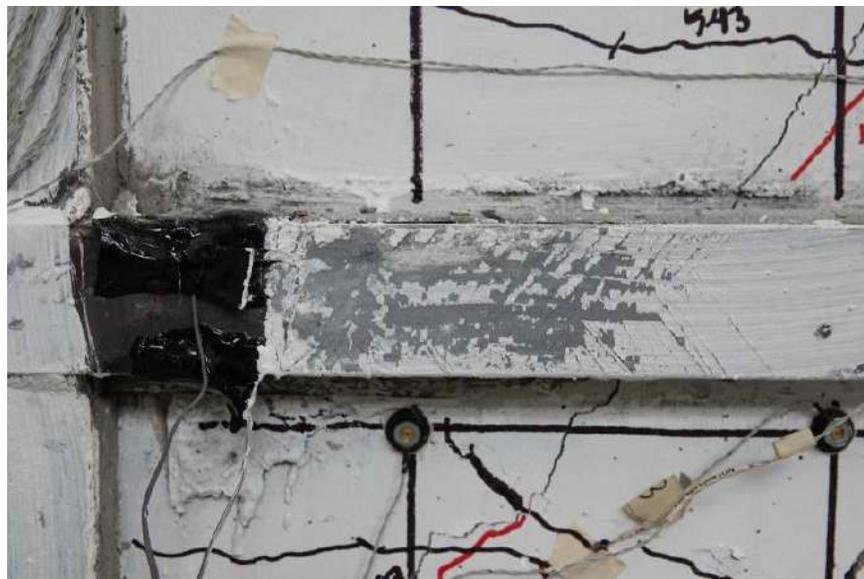
Fig. 3.3.126 Desprendimiento de pintura a base de cal en la solera - Columna C-2 (Instituto de Ingeniería, 2021 - 2023)

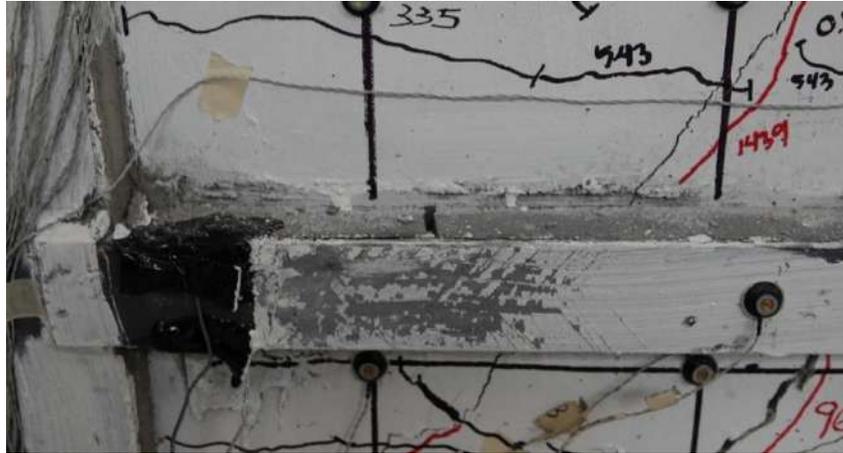
Fig. 3.3.127 Agrietamiento del grout en la solera intermedia - Columna C-2 (Instituto de Ingeniería, 2021 - 2023)

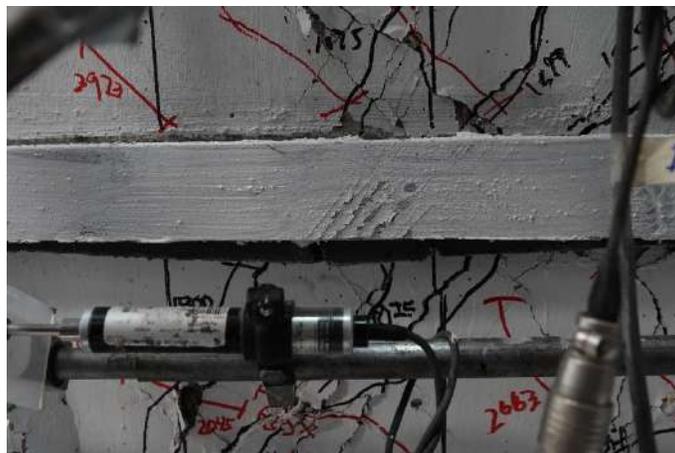
Para la repetición de la distorsión negativa correspondiente a -3% , las grietas alcanzaron mediciones en las grietas principales en sentido negativo de 5 mm, mientras que en el sentido positivo hasta de 6 mm. Lo más destacado en esta pausa fue el notable desprendimiento de grout en la solera intermedia de la cara sur (Fig. 3.3.128 y Fig. 3.3.129), en la zona del desprendimiento del grout se observó la concentración del daño de la columna, lo que se muestra en las siguientes imágenes.

Fig. 3.3.128 Grout cara sur - Columna C-2 (Instituto de Ingeniería, 2021 - 2023)

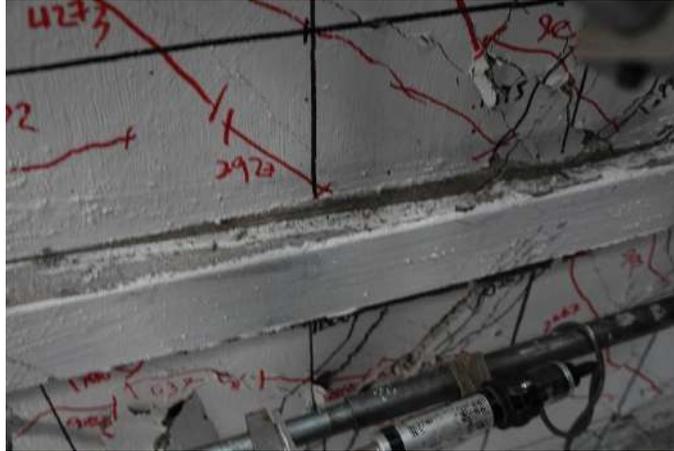
Fig. 3.3.129 Deslizamiento de grout - Columna C-2 (Instituto de Ingeniería, 2021 - 2023)

Conforme el agrietamiento creció, el concreto se expandió y las soleras se alargaron, provocando el agrietamiento transversal del grout porque no tuvo la capacidad de deformación del nuevo ancho de las soleras, lo que finalmente hizo que el grout se deslizará y finalmente se desprendiera.

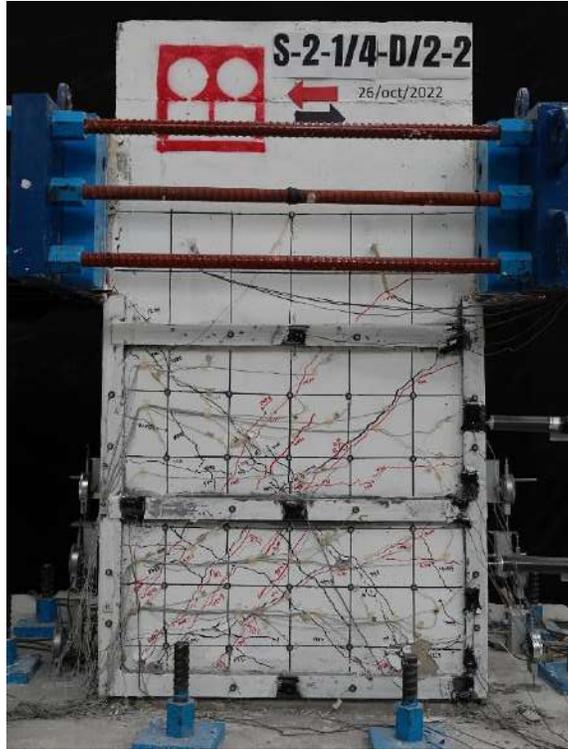
El espécimen no presentó algún cambio notable en la repetición de la distorsión positiva de 3%, sin embargo, después de este semiciclo se llevó la prueba a cero t de carga. En ese momento de la prueba, en la cara norte se replicó el comportamiento de la cara sur, pues se observó el deslizamiento grout-solera en la solera intermedia, así como una acumulación de daño en la zona en que ocurrió esto. En los extremos de la misma solera de la cara norte, se pudo observar el casi total desprendimiento de la pintura a base de cal en esta parte del elemento.

Fig. 3.3.130 Carga cero después de la distorsión del 3% - Columna C-2 (Instituto de Ingeniería, 2021 - 2023)

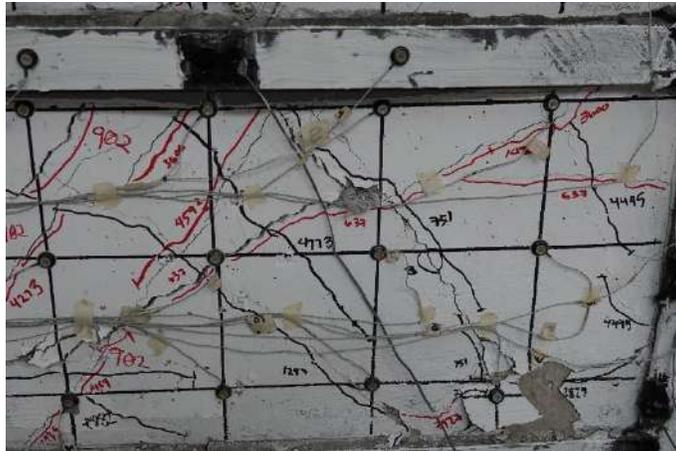
Fig. 3.3.131 Daño en cara norte - Columna C-2 (Instituto de Ingeniería, 2021 - 2023)

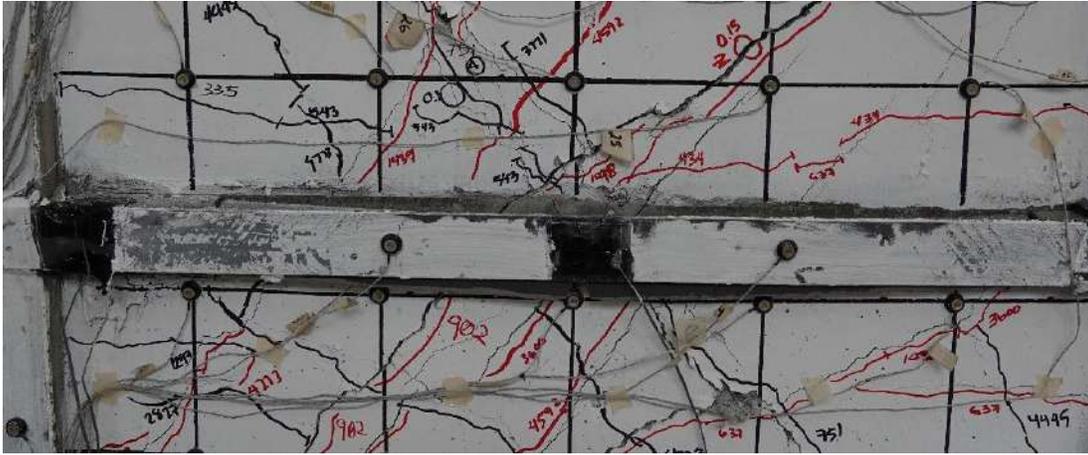
Fig. 3.3.132 Grout cara norte - Columna C-2 (Instituto de Ingeniería, 2021 - 2023)

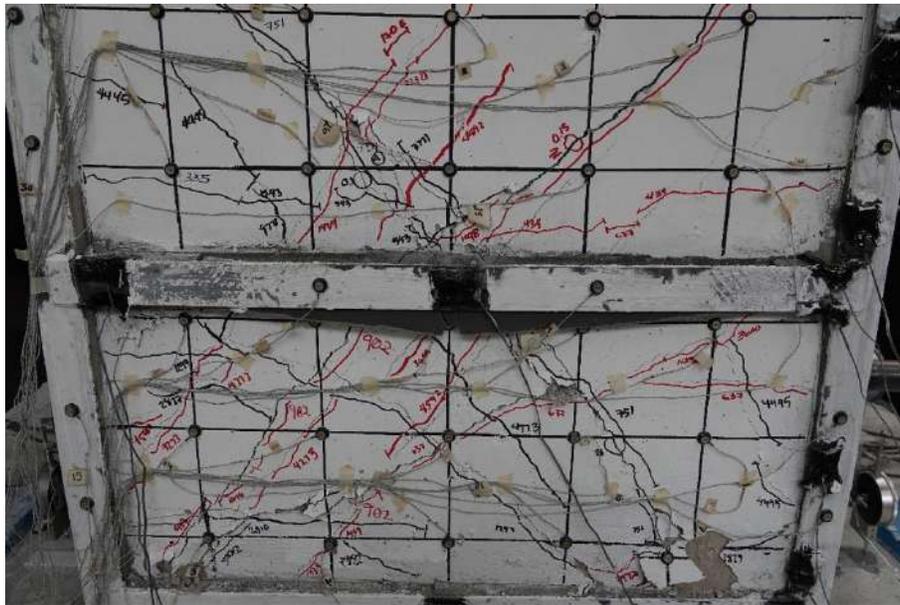
Fig. 3.3.133 Desprendimiento de grout cara norte - Columna C-2 (Instituto de Ingeniería, 2021 - 2023)

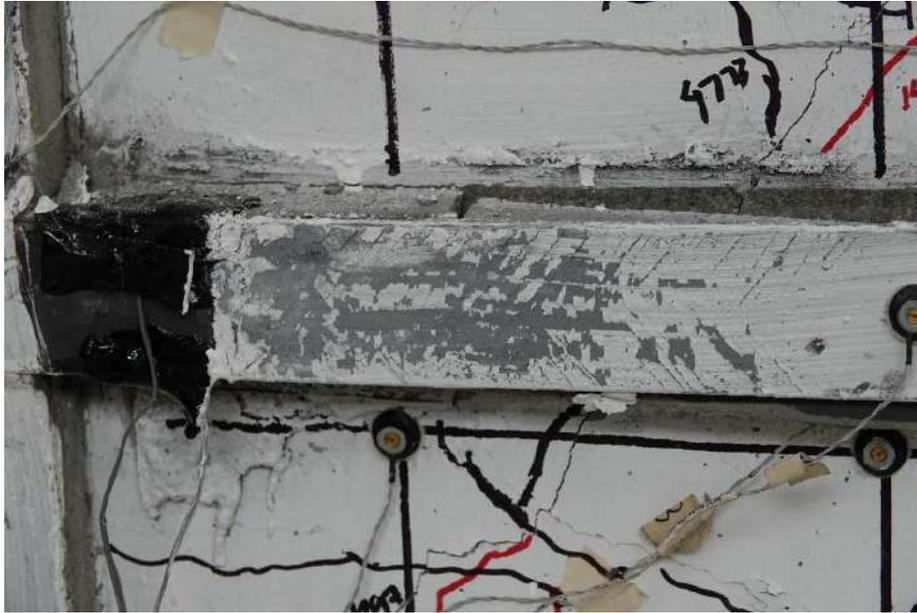
Fig. 3.3.134 Desprendimiento de pintura a base de cal - Columna C-2 (Instituto de Ingeniería, 2021 - 2023)

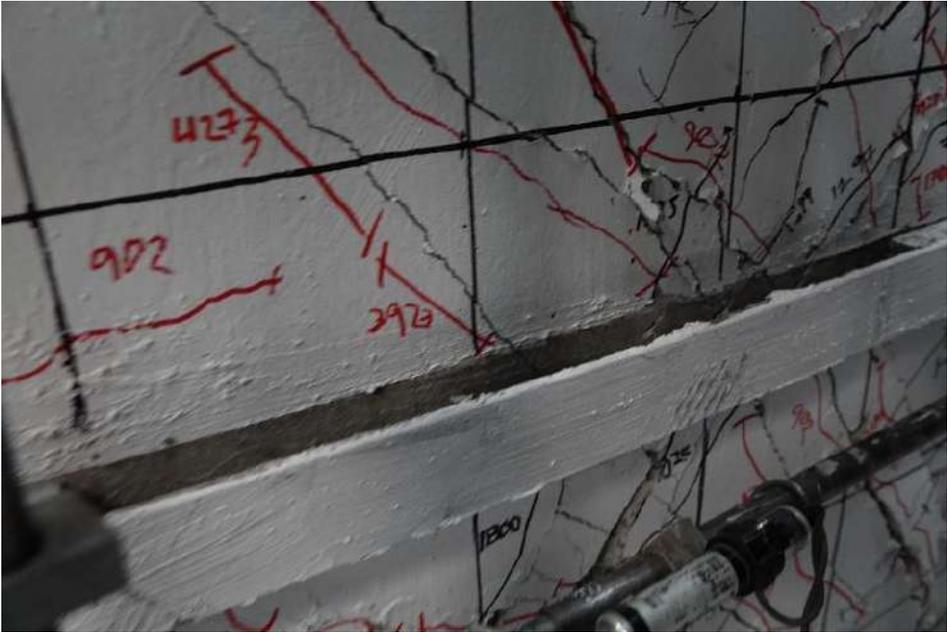
Fig. 3.3.135 Desprendimiento total del grout cara sur - Columna C-2 (Instituto de Ingeniería, 2021 - 2023)

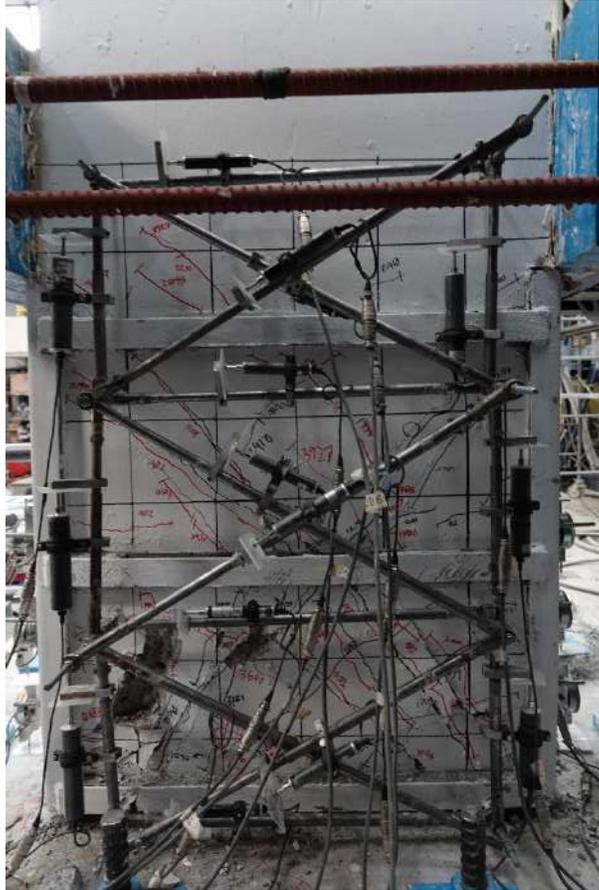
Fig. 3.3.136 Cara sur después de la distorsión de 3% - Columna C-2 (Instituto de Ingeniería, 2021 - 2023)

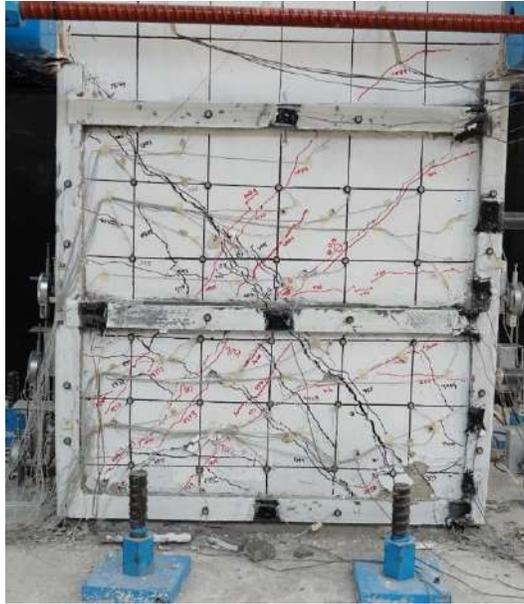
La siguiente pausa correspondió a un incremento negativo de -3.5%, donde no se observó particularidad alguna. Fue hasta después de la distorsión de 3.5%, a la llegada de cero t de carga (Fig. 3.3.137) donde se observó por primera vez el desprendimiento de concreto en las caras laterales. Las caras norte y sur alcanzaron aberturas de grietas de 9 y 6 mm respectivamente, mientras que en la cara este alcanzaron espesores de hasta de 2 mm.

Fig. 3.3.137 Daño después de la distorsión de- 3.5% - Columna C-2 (Instituto de Ingeniería, 2021 - 2023)

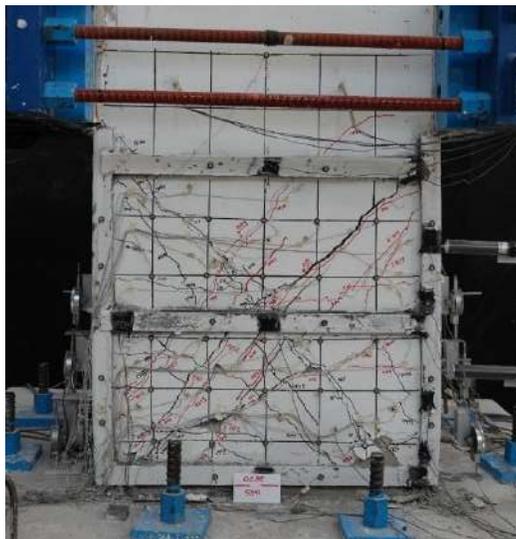
Para el semiciclo inmediato positivo con distorsión de 3.5% (Fig. 3.3.138), el grout que unía la solera intermedia de la cara norte con la columna se desprendió en su totalidad (Fig. 3.3.139, Fig. 3.3.140 y Fig. 3.3.141). Al igual que en la cara sur (Fig. 3.3.142), se retiró debido al daño que podía ocasionar a los instrumentos.

Fig. 3.3.138 Cara norte (R=3.5%) - Columna C-2 (Instituto de Ingeniería, 2021 - 2023)

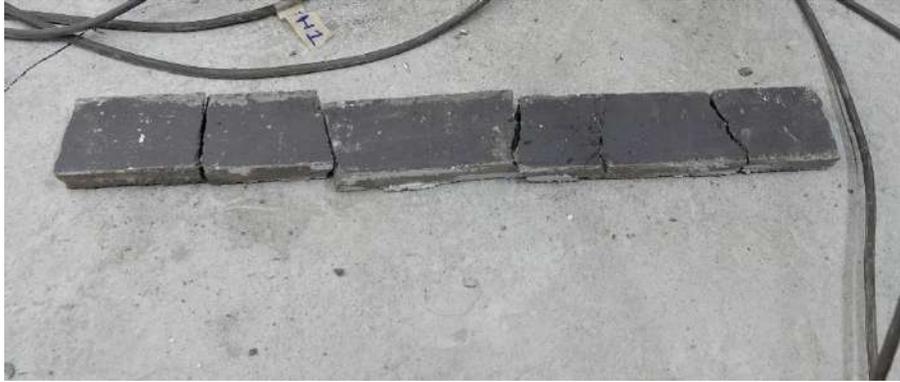
Fig. 3.3.141 Grout desprendido - Columna C-2 (Instituto de Ingeniería, 2021 - 2023)

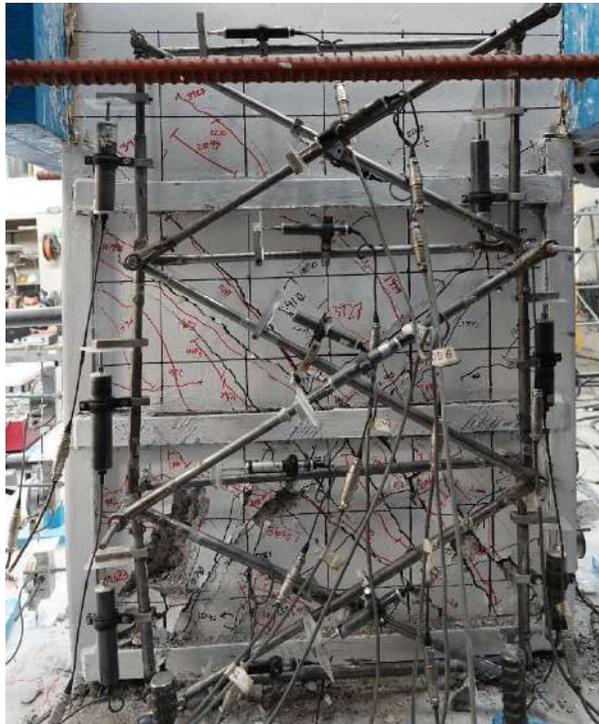
Fig. 3.3.142 Cara sur ($R=3.5\%$) - Columna C-2

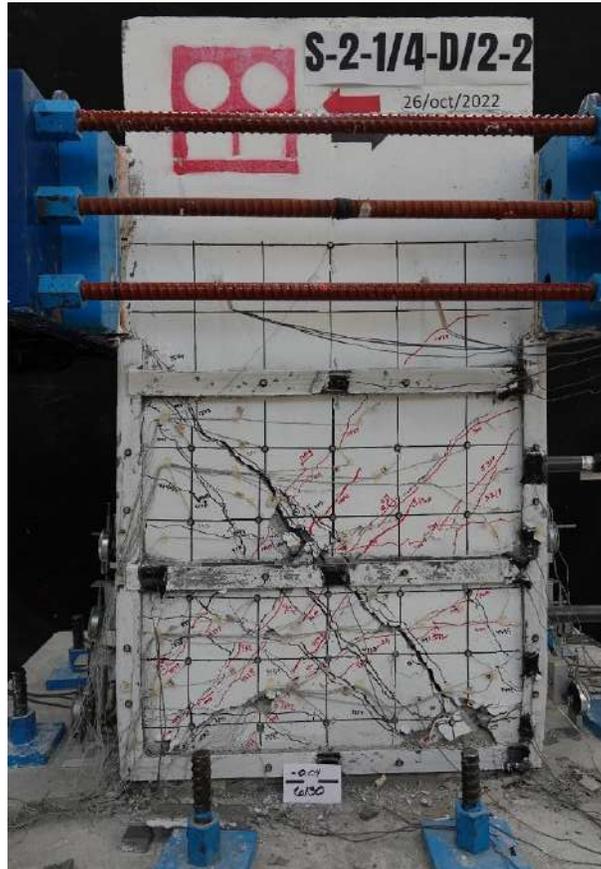
En el semiciclo con distorsión negativa de -4% (Fig. 3.3.143, Fig. 3.3.144, Fig. 3.3.145 y Fig. 3.3.146), se observó el desprendimiento de concreto, el daño se concentraba en la parte inferior de las grietas principales de cortante, así como en el centro de la columna. Para este punto, la grieta de control en sentido negativo de la cara norte ya no era medible, por lo que se deja de

Se pudo observar la deformación y el confinamiento que los ángulos aportaron a la columna, esto es notable en la parte inferior del encamisado, en la zona inferior de la solera intermedia.

Fig. 3.3.143 Cara norte ($R=-4\%$) - Columna C-2 (Instituto de Ingeniería, 2021 - 2023)

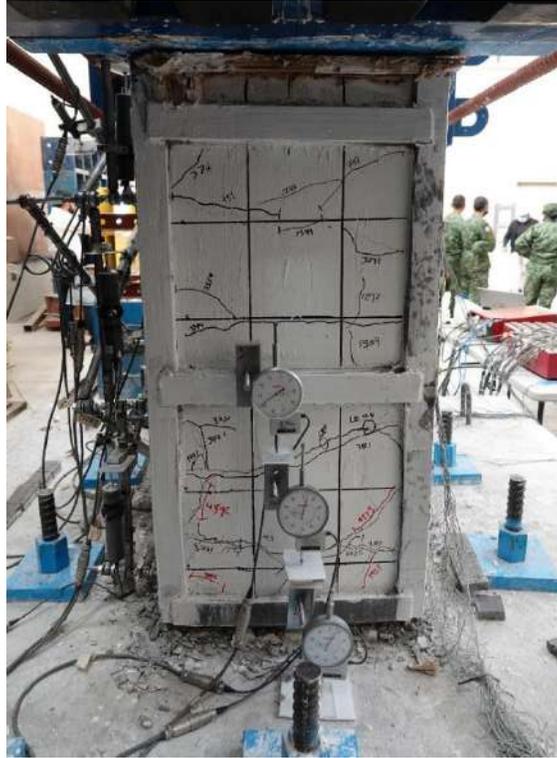
Fig. 3.3.144 Cara este ($R=4\%$) - Columna C-2 (Instituto de Ingeniería, 2021 - 2023)

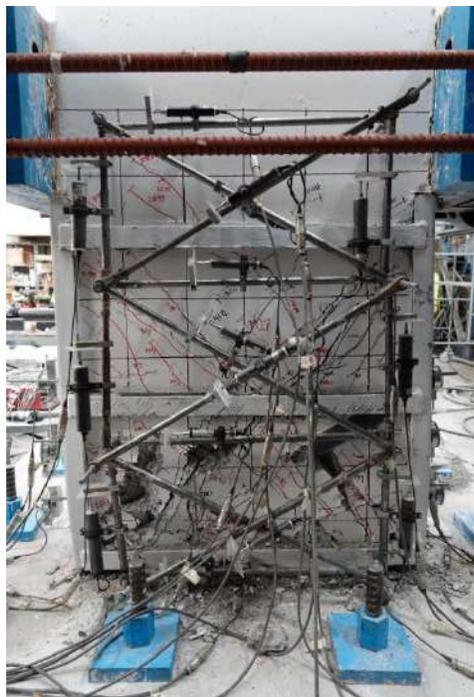
Fig. 3.3.145 Cara sur ($R=4\%$) - Columna C-2 (Instituto de Ingeniería, 2021 - 2023)

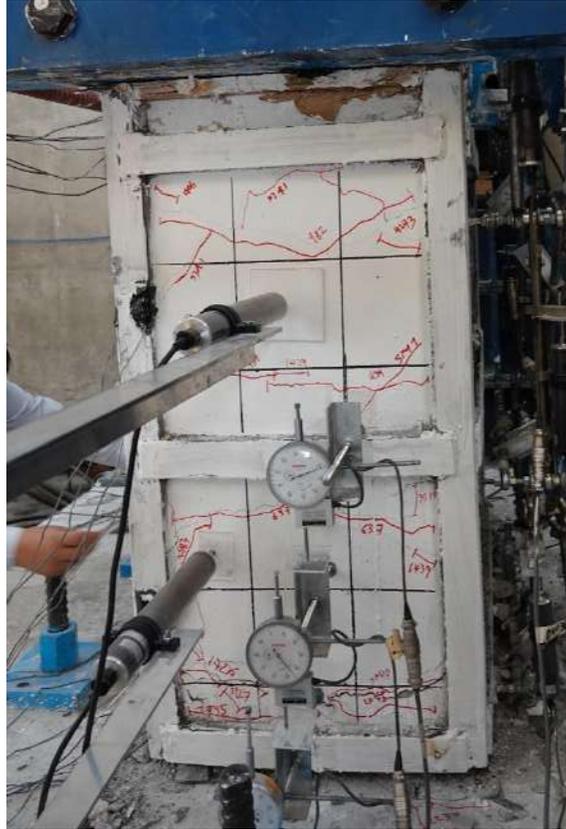
Fig. 3.3.146 Cara oeste (R=-4%) - Columna C-2 (Instituto de Ingeniería, 2021 - 2023)

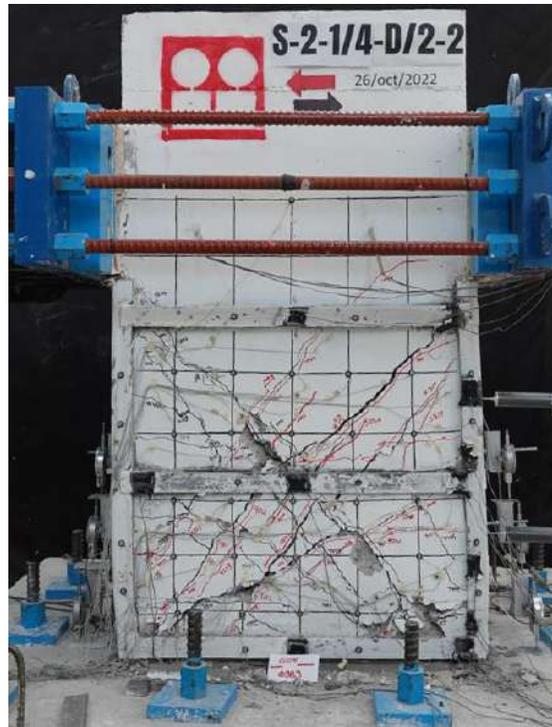
En la distorsión inmediata positiva a 4%, se observó el desprendimiento de bloques de concreto en la cara sur (Fig. 3.3.148), de igual manera, la grieta principal en la cara norte en sentido positivo fue inmedible a partir de la pausa (Fig. 3.3.147). Se apreció que la cara norte presentó un daño considerable, comenzando a concentrar el daño en el centro del espécimen.

Las grietas de la cara norte llegaron hasta 8 mm, mientras que las caras laterales hasta 0.4 mm.

Fig. 3.3.147 Cara norte ($R=4\%$) - Columna C-2 (Instituto de Ingeniería, 2021 - 2023)

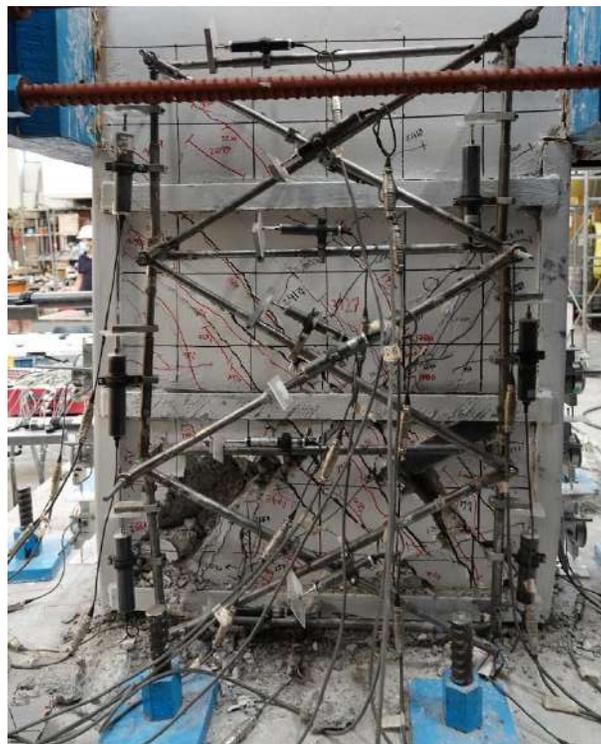
Fig. 3.3.148 Cara sur ($R=4\%$) - Columna C-2 (Instituto de Ingeniería, 2021 - 2023)

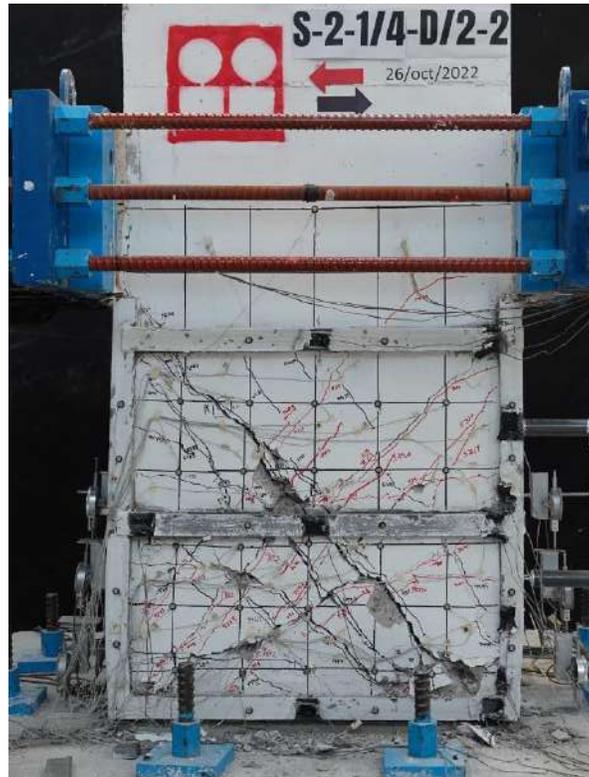
En la pausa con cero t de carga después del semiciclo con repetición de la distorsión negativa de -4% (Fig. 3.3.149), se observó desprendimiento de concreto en la parte noroeste entre los ángulos y las soleras. En la cara norte las grietas alcanzaron 9 mm de espesor y las caras laterales hasta 0.4 mm.

Fig. 3.3.149 Cara norte en carga cero después de la repetición de -4% - Columna C-2 (Instituto de Ingeniería, 2021 - 2023)
