UNIVERSIDAD NACIONAL AUTÓNOMA DE MÉXICO

FACULTAD DE INGENIERÍA

**EFFECTO DEL TAMAÑO DE ÁNGULO EN EL
COMPORTAMIENTO SÍSMICO DE COLUMNAS DE
CONCRETO ENCAMISADAS CON ELEMENTOS
METÁLICOS**

TESIS

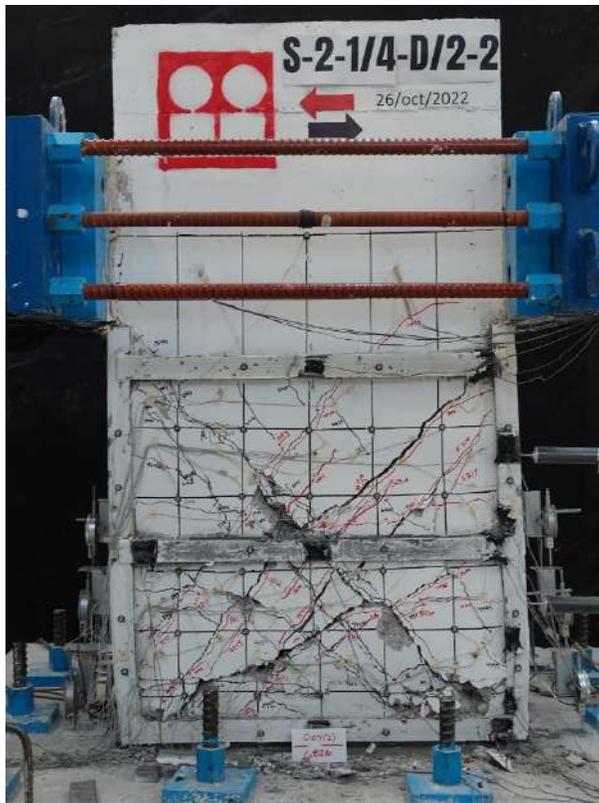
En el semiciclo con repetición de la distorsión positiva correspondiente a 4% (Fig. 3.3.150), se retiraron algunos transductores de desplazamiento debido a la falta de carrera de estos. La cara norte alcanzó grietas de hasta 8 mm y las laterales de 0.5 mm. Se observó el desprendimiento de concreto en la cara sur (Fig. 3.3.152), de igual manera, se apreció mayormente el confinamiento que el encamisado aporta a la columna, principalmente en la zona de los ángulos inferiores, área comprendida debajo de las soleras intermedias de las cuatro caras de los especímenes (Fig. 3.3.151, Fig. 3.3.155 y Fig. 3.3.156). En cuanto a la pintura a base de cal, se observó la presencia de grietas a lo largo de todas las soleras intermedias en las caras norte y sur.

Fig. 3.3.150 Cara norte ($R=4\%(2)$) - Columna C-2 (Instituto de Ingeniería, 2021 - 2023)

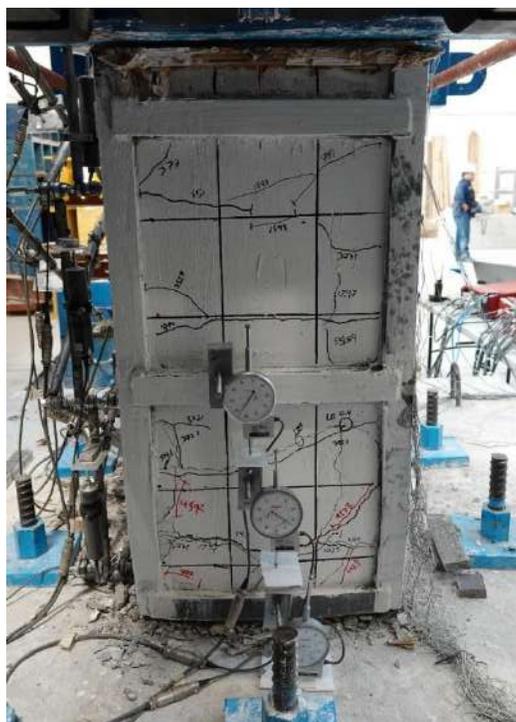
Fig. 3.3.151 Cara este ($R=4\%(2)$) - Columna C-2 (Instituto de Ingeniería, 2021 - 2023)

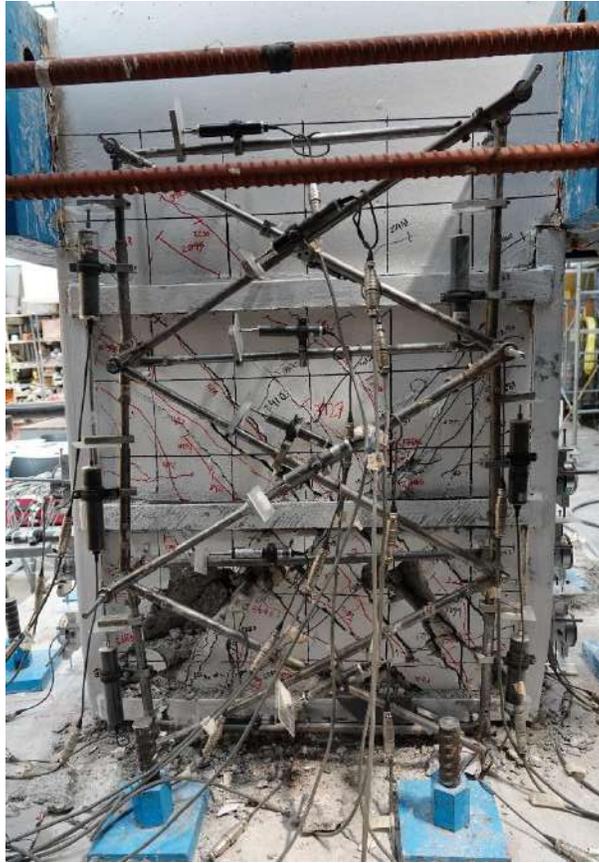
Fig. 3.3.152 Cara sur ($R=4\%(2)$) - Columna C-2 (Instituto de Ingeniería, 2021 - 2023)

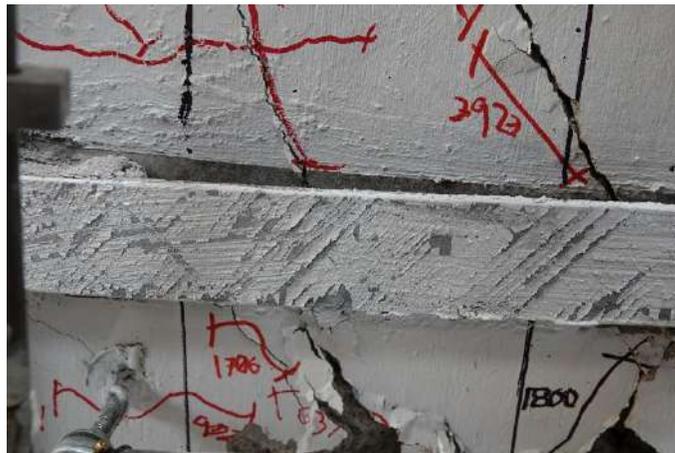
Fig. 3.3.153 Solera intermedia cara sur ($R=4\%(2)$) - Columna C-2 (Instituto de Ingeniería, 2021 - 2023)

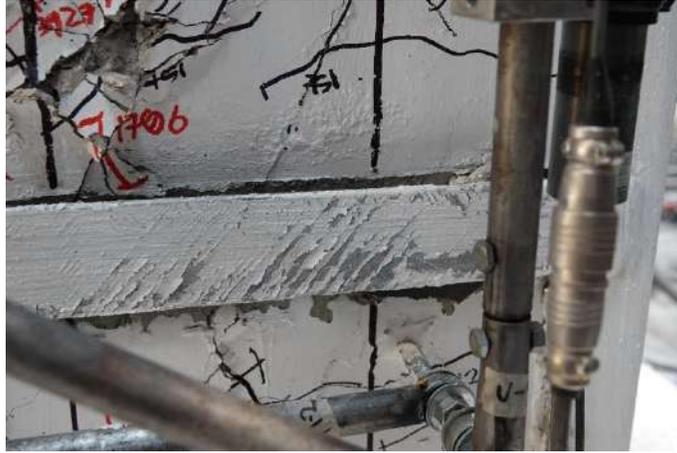
Fig. 3.3.154 Solera intermedia cara sur ($R=4\%(2)$) - Columna C-2 (Instituto de Ingeniería, 2021 - 2023)

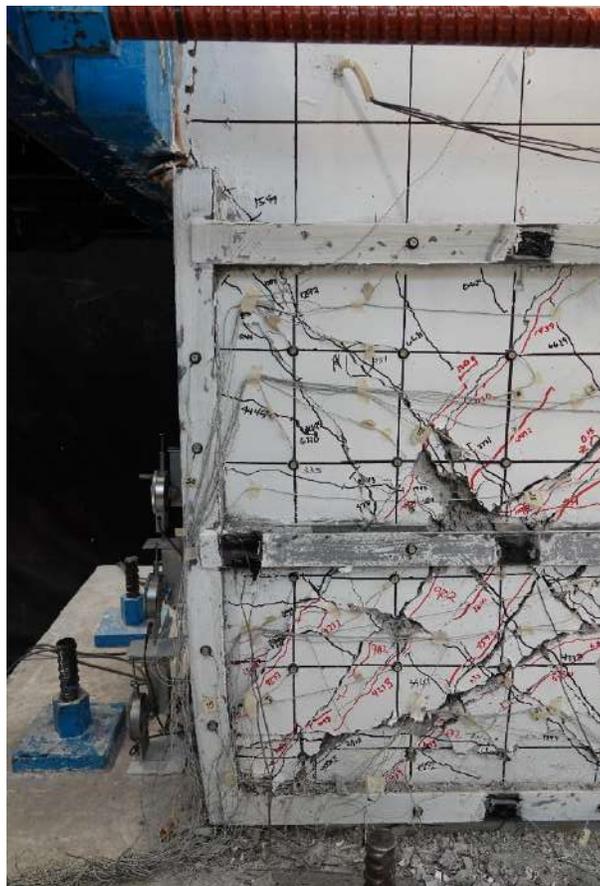
Fig. 3.3.155 Confinamiento de los ángulos noreste - Columna C-2 (Instituto de Ingeniería, 2021 - 2023)

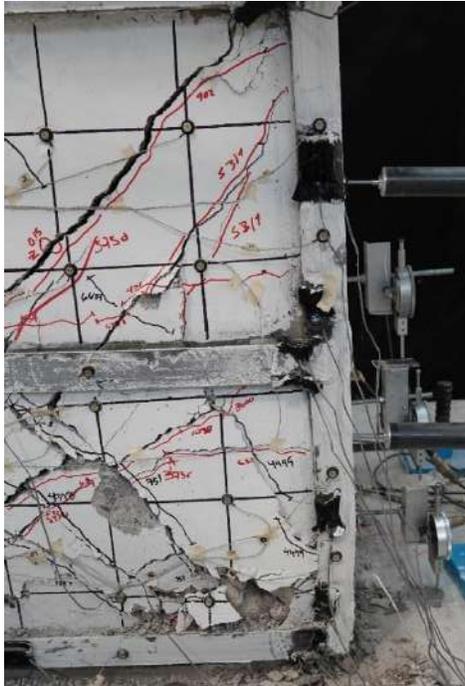
Fig. 3.3.156 Confinamiento de los ángulos noroeste - Columna C-2 (Instituto de Ingeniería, 2021 - 2023)

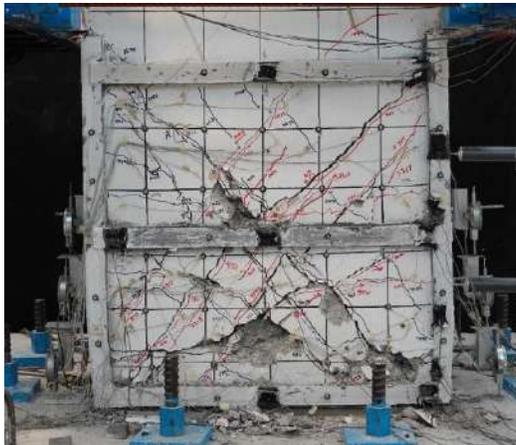
En la pausa inmediata con carga de cero t (Fig. 3.3.157), se midieron las grietas principales con 8 y 3 mm en la cara norte, mientras que en las caras laterales, se mantuvieron de 0.5 mm, medida que fue igual a la distorsión de la repetición positiva de 4%. El desprendimiento de concreto en las caras norte y sur fue en aumento en este semiciclo.

Fig. 3.3.157 Carga en cero posterior a los semiciclos de 4% - Columna C-2 (Instituto de Ingeniería, 2021 - 2023)

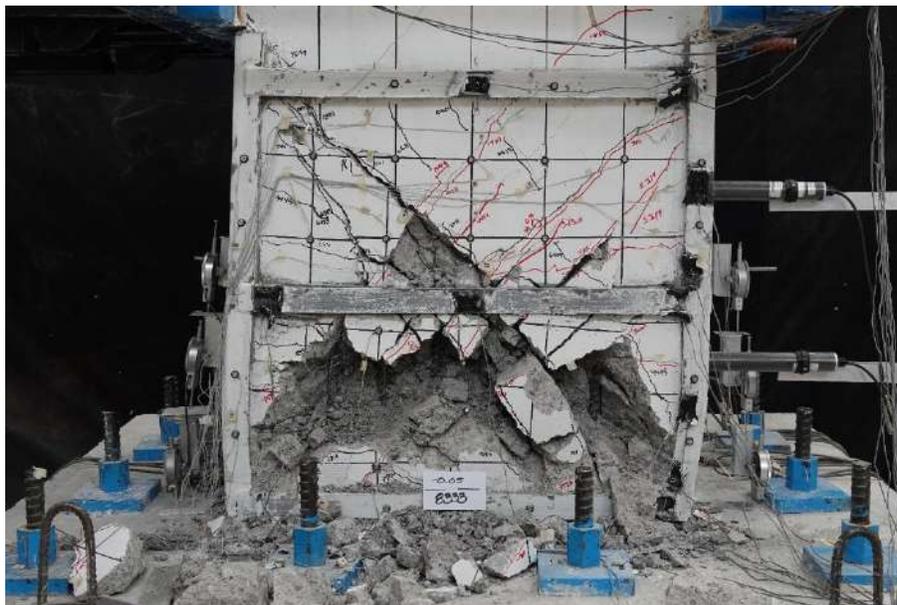
Para la distorsión negativa de -5%, se escuchó un sonido proveniente del desprendimiento del concreto. Debido al daño presentado en el ensaye, diversos instrumentos de medición fueron retirados. Las grietas de control de la cara norte llegaron a 1.6 cm, mientras que las cargas laterales llegaron a 0.5 mm. Comparado con las distorsiones anteriores, se observa un daño severo, pues el desprendimiento del concreto en la cara norte en el área donde el encamisado cubre a la columna fue a tal grado que el acero de refuerzo del espécimen era visible.

De igual manera, se observó, como la columna se encontraba mayormente inclinada al lado oeste, esto debido al aplastamiento de concreto en la base.

Fig. 3.3.158 Cara norte (R=-5%) - Columna C-2 (Instituto de Ingeniería, 2021 - 2023)

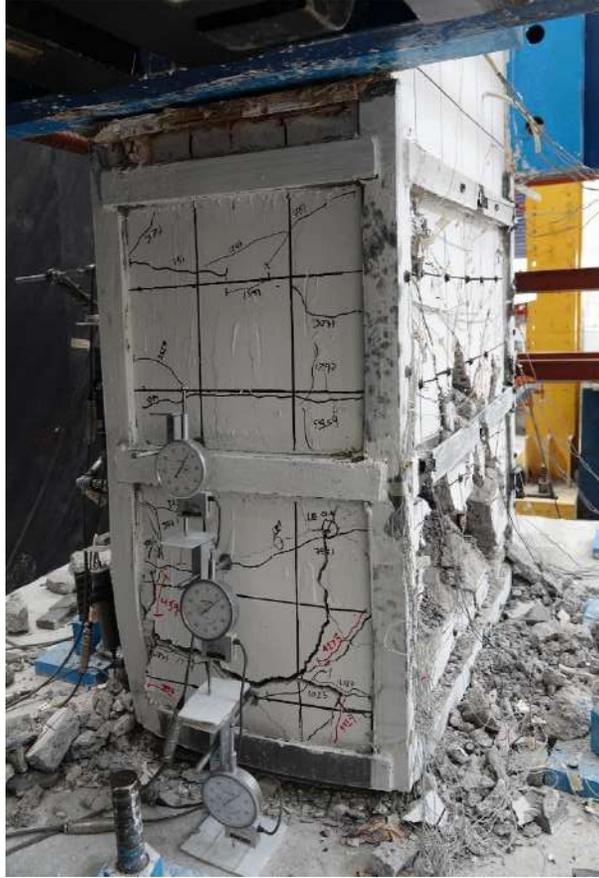
En la cara este de la misma distorsión de -5% se observó la contención del concreto a través de la camisa, la cual presentó una flexión fuera de plano de las soleras intermedias e inferiores, así como de la parte inferior a las soleras intermedias de los cuatro ángulos, denotando el confinamiento que aporta la camisa de elementos metálicos.

Fig. 3.3.159 Confinamiento de la camisa de acero ($R=-5\%$) - Columna C-2 (Instituto de Ingeniería, 2021 - 2023)

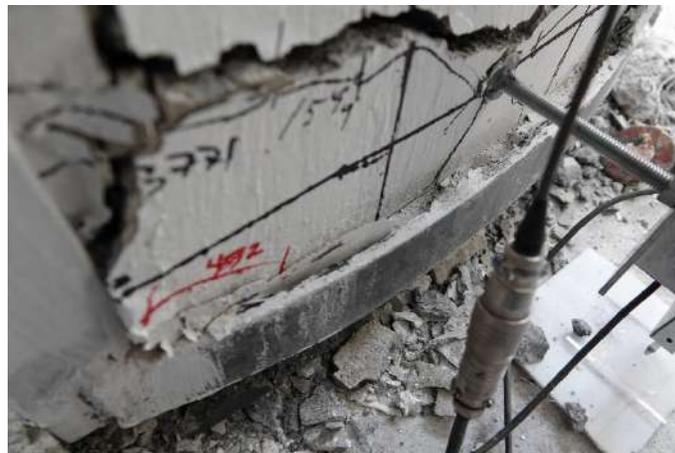
Fig. 3.3.160 Flexión fuera de plano de solera en cara este - Columna C-2 (Instituto de Ingeniería, 2021 - 2023)

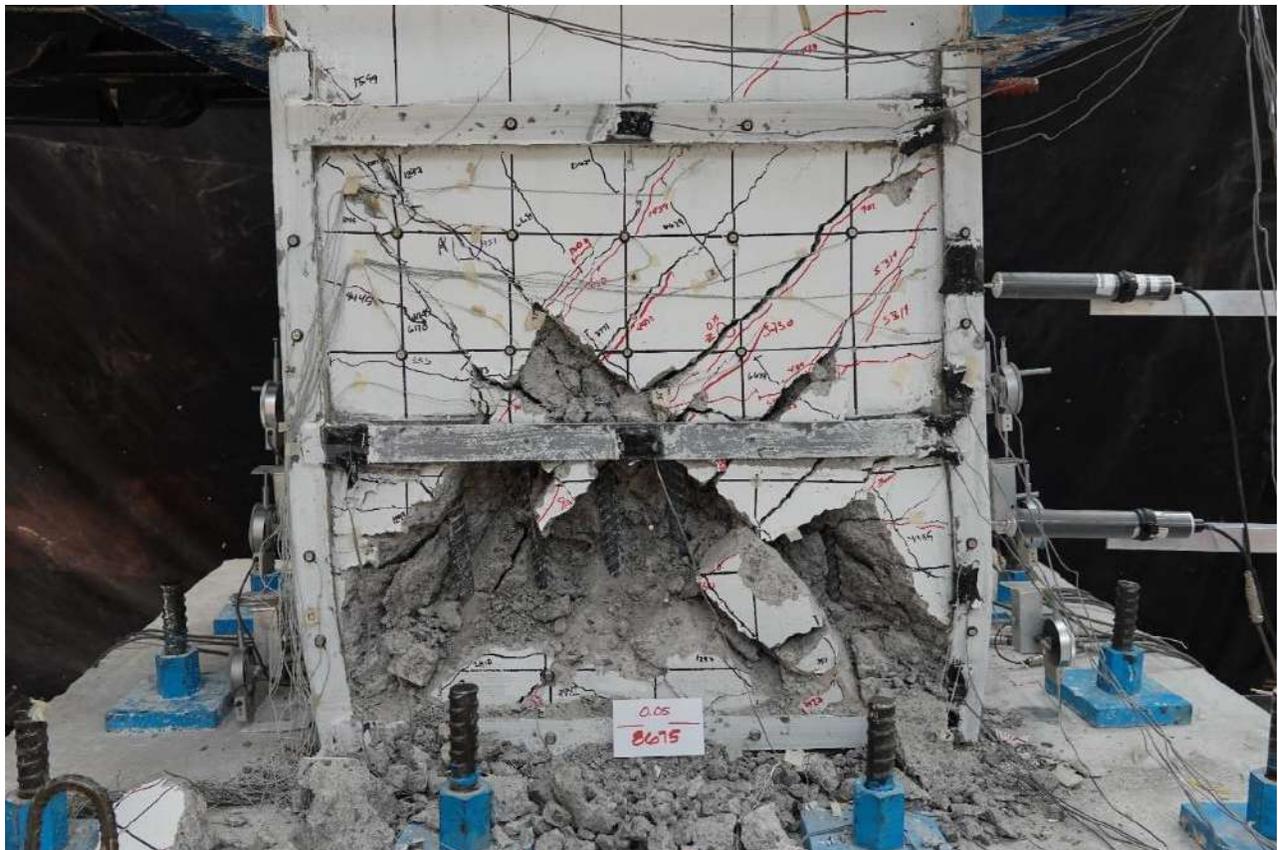
Las grietas de control de la cara norte (Fig. 3.3.161) llegaron a 9 mm en la distorsión de 5%, mientras que en las caras este y oeste (Fig. 3.3.162 y Fig. 3.3.164) de 1.5 y 1.25 mm respectivamente.

Fig. 3.3.161 Cara norte (R=5%) - Columna C-2 (Instituto de Ingeniería, 2021 - 2023)

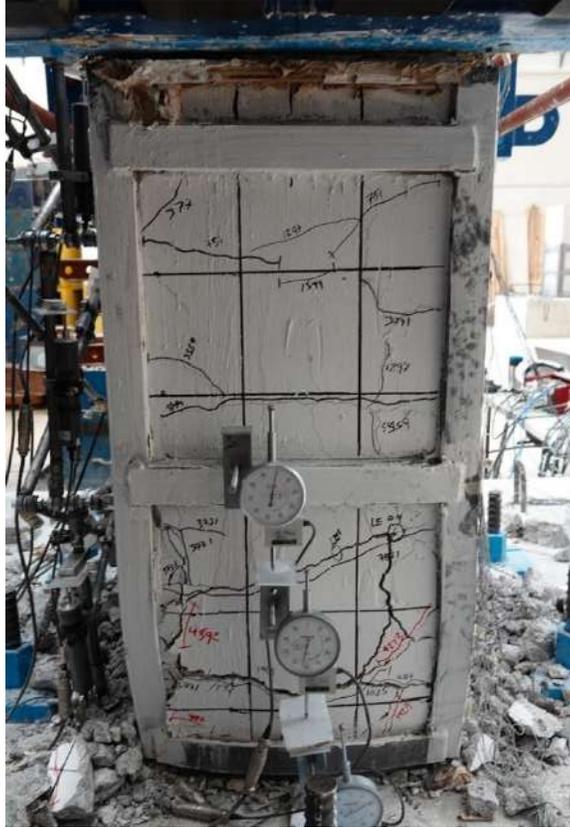
Fig. 3.3.162 Cara este ($R=5\%$) - Columna C-2 (Instituto de Ingeniería, 2021 - 2023)

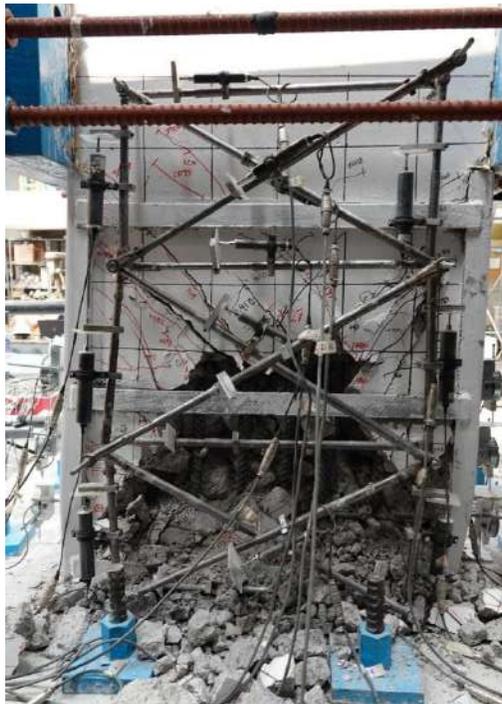
Fig. 3.3.163 Cara sur ($R=5\%$) - Columna C-2 (Instituto de Ingeniería, 2021 - 2023)

Antes de la llegada a la pausa correspondiente a la distorsión positiva de 5%, se escuchó un sonido el cual se sospecha provino de un estribo. Para este semiciclo se observó la deformación de los ángulos, sin embargo, el daño en estos se notó mayormente en los ángulos noroeste y sureste de la columna. El desprendimiento de concreto continuó y fue más visible en las caras norte sur (Fig. 3.3.163) y este, pues el lado oeste fue el que presentó menor daño a este punto de la prueba.

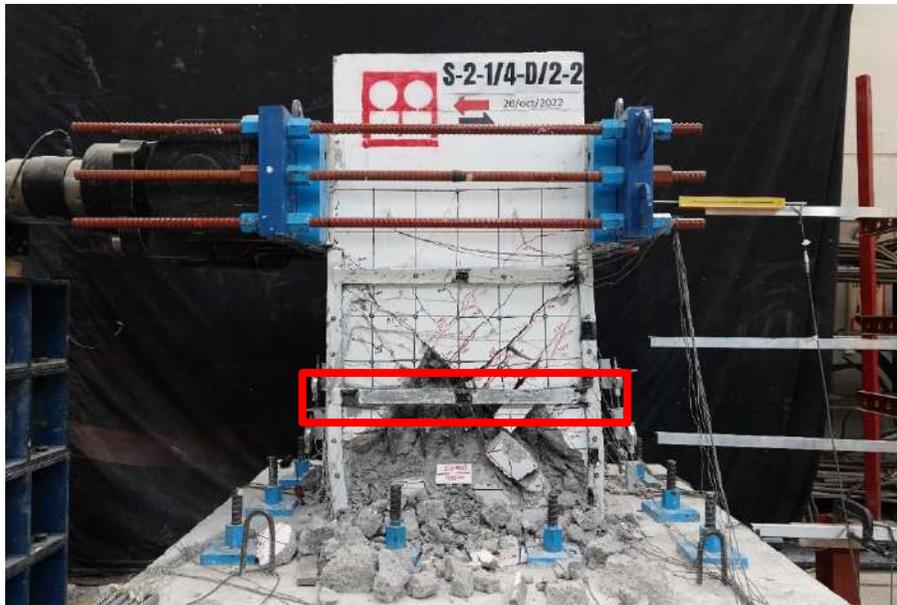
El daño en el concreto continuó en los siguientes semiciclos, con el desprendimiento de este. Las últimas mediciones de grietas fueron en la repetición del semiciclo positivo de 5%, la cara norte tuvo grietas de hasta 9 mm, la cara este de 5 mm y la cara oeste de 3 mm. Cabe mencionar que la solera intermedia de la cara norte presentó un adelgazamiento aproximadamente a tercios de su longitud.

Fig. 3.3.165 Cara norte (R=5%(2)) - Columna C-2 (Instituto de Ingeniería, 2021 - 2023)

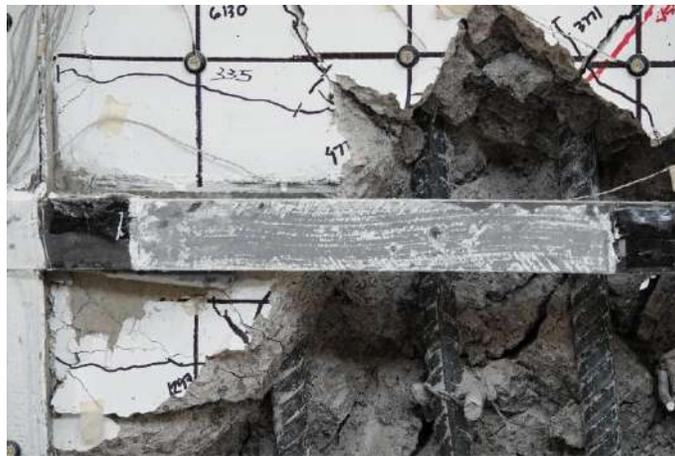
Fig. 3.3.166 Detalle en solera y acero expuesto - Columna C-2 (Instituto de Ingeniería, 2021 - 2023)

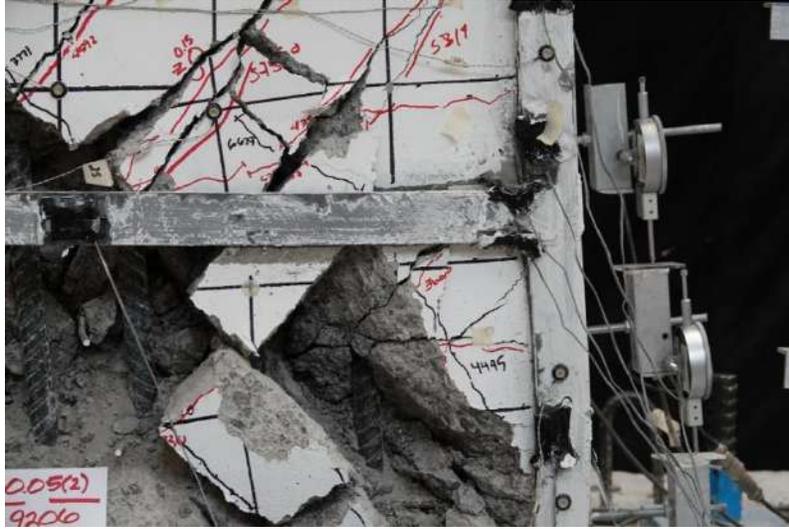
Fig. 3.3.167 Detalle en solera intermedia sección noroeste - Columna C-2 (Instituto de Ingeniería, 2021 - 2023)

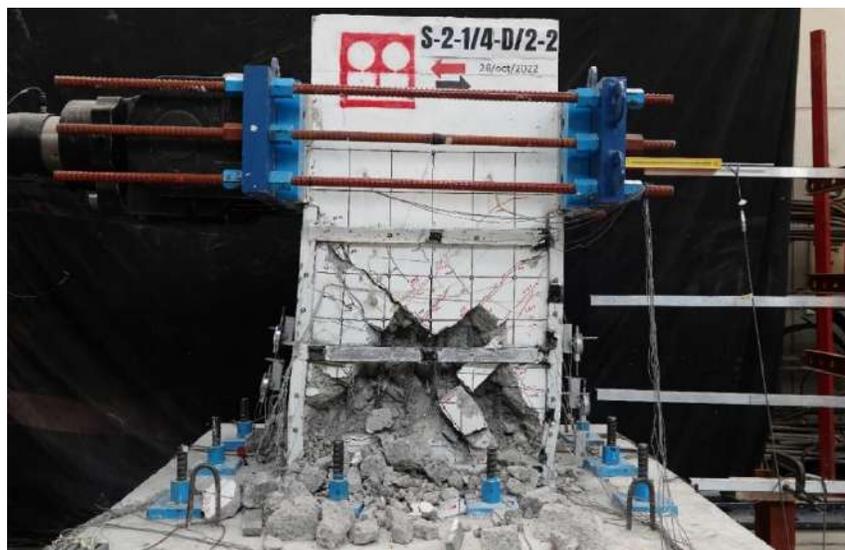
En la pausa inmediata correspondiente a cero t (Fig. 3.3.168) de carga, se dejaron de medir grietas por el nivel de daño que presentó el espécimen. La columna se llevó a una distorsión de 6%, cumpliendo los semiciclos correspondientes y a los aumentos indicados en la historia de carga.

Fig. 3.3.168 Columna en cero t después de $R=5\%(2)$ - Columna C-2 (Instituto de Ingeniería, 2021 - 2023)

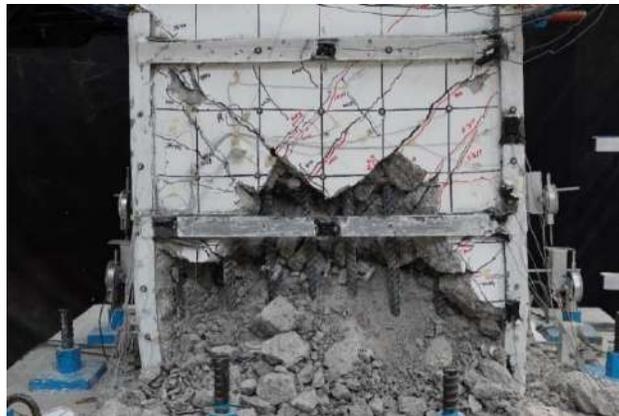
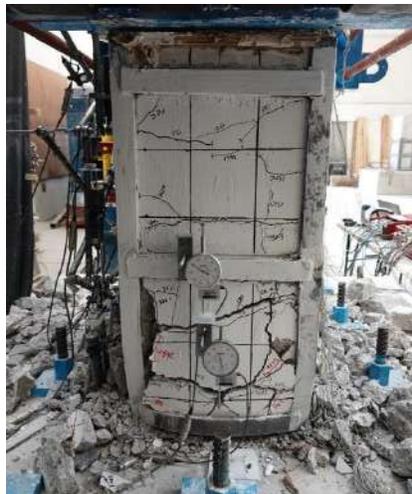
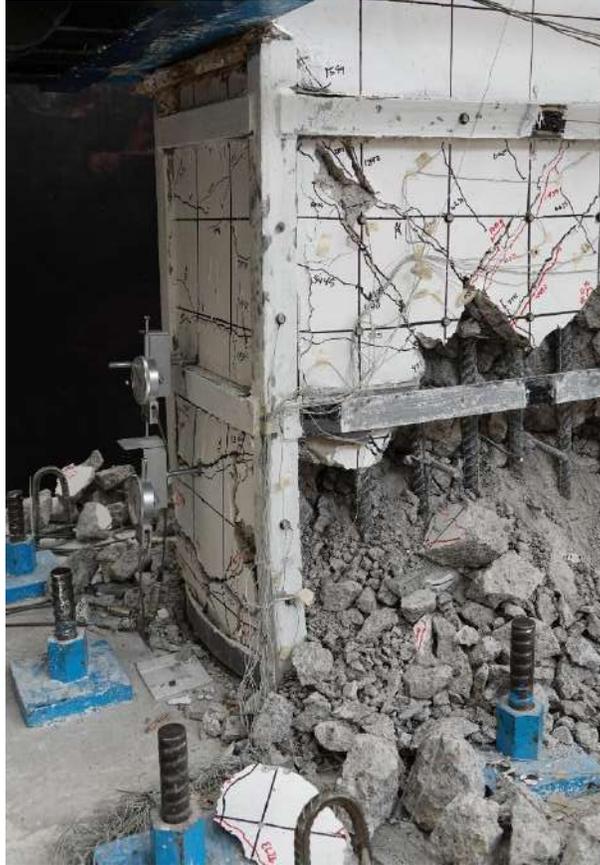
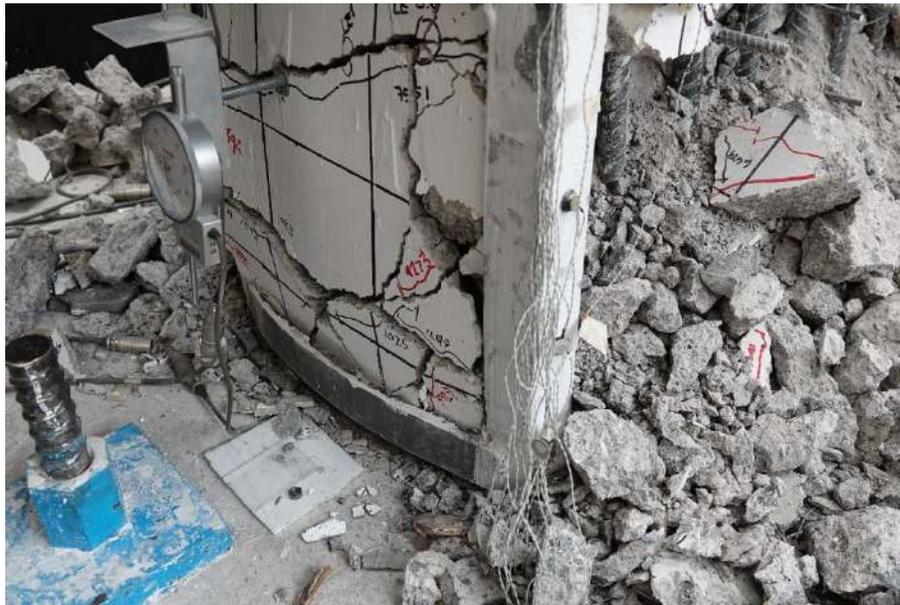
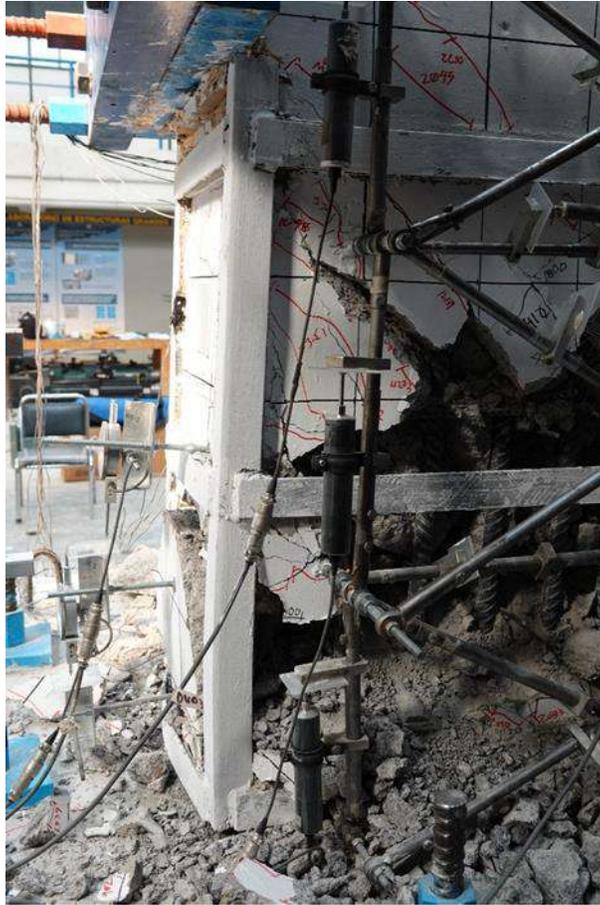
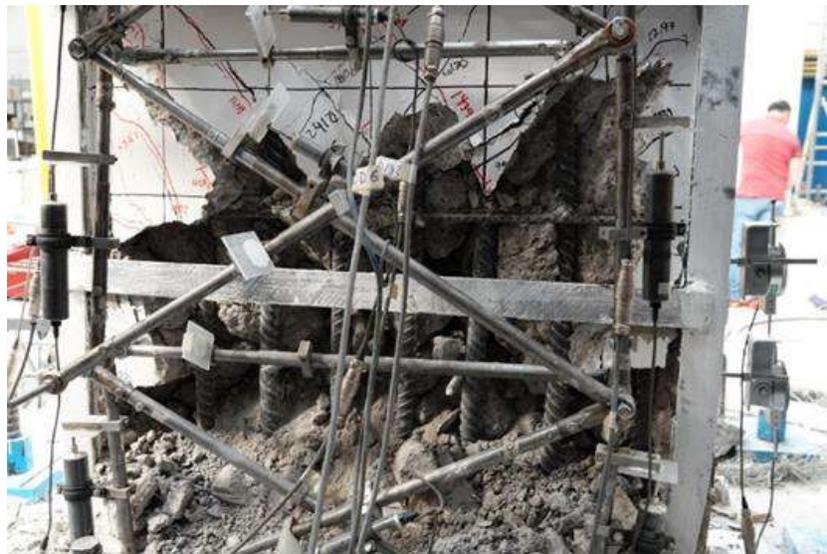
Se pueden observar fracturas en el concreto en todas las caras, sin embargo el daño se concentró en las caras norte, este y sur. La columna se encontraba recargada hacia la cara oeste, debido al aplastamiento del concreto. En las caras norte y sur el acero de refuerzo era visible y el desplazamiento de las soleras y ángulos en un tercer plano fue notorio.

Fig. 3.3.169 Estado final del daño cara norte - Columna C-2 (Instituto de Ingeniería, 2021 - 2023)

Fig. 3.3.170 Estado final del daño cara este - Columna C-2 (Instituto de Ingeniería, 2021 - 2023)

Fig. 3.3.171 Estado final del daño noroeste - Columna C-2 (Instituto de Ingeniería, 2021 - 2023)

Fig. 3.3.172 Estado final del daño, deformación de solera - Columna C-2 (Instituto de Ingeniería, 2021 - 2023)

Fig. 3.3.173 Estado final del daño suroeste - Columna C-2 (Instituto de Ingeniería, 2021 - 2023)

Fig. 3.3.174 Estado final del daño cara sur - Columna C-2 (Instituto de Ingeniería, 2021 - 2023)

A continuación, se presentan imágenes (Fig. 3.3.169, Fig. 3.3.170, Fig. 3.3.171, Fig. 3.3.172, Fig. 3.3.173 y Fig. 3.3.174) que muestran el estado final del ensayo a su término.

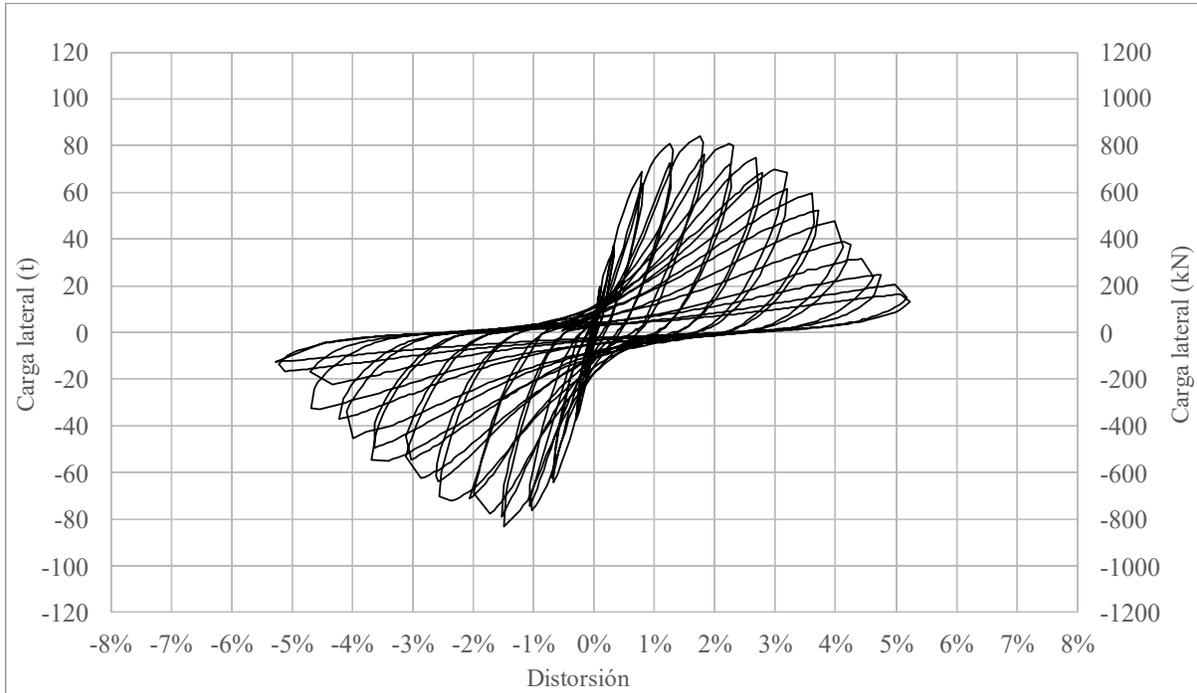
La Fig. 3.3.175 muestra la curva carga lateral-distorsión del modelo C-2. El ciclo de distorsión mayor aplicado a la columna fue de 6%. La gráfica muestra lazos histeréticos definidos que crecen en amplitud conforme aumenta la aplicación de la carga lateral.

Fig. 3.3.175 Curva histerética general - Columna C-2

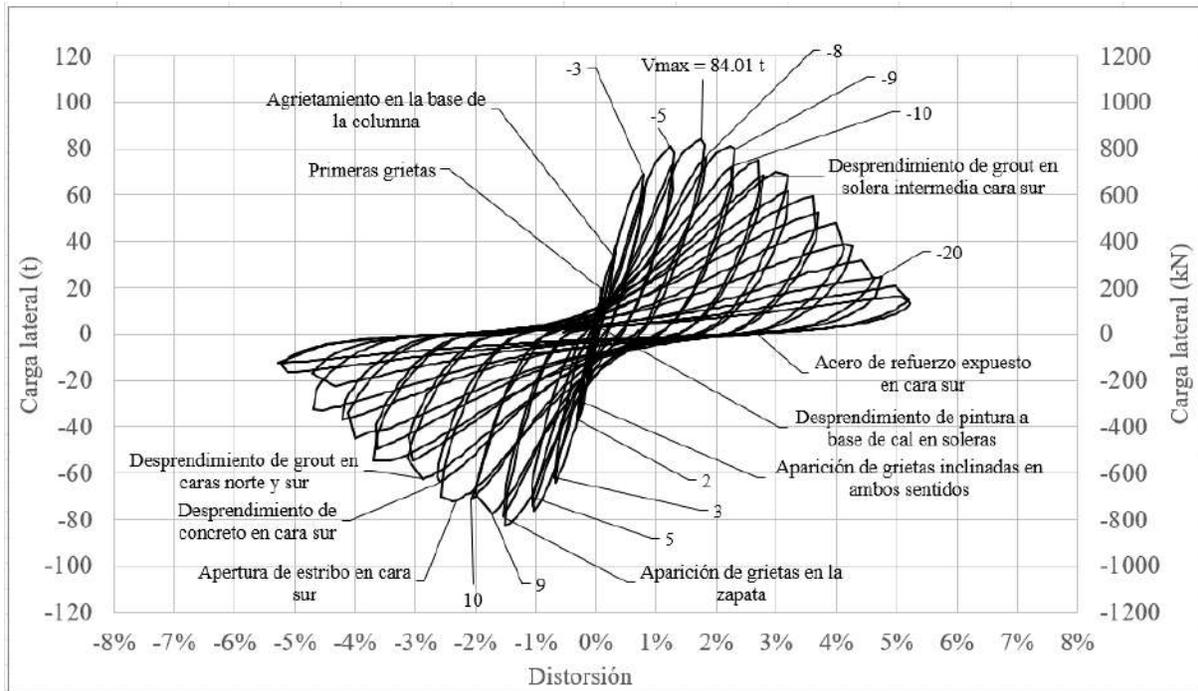
En la siguiente curva (Fig. 3.3.176), se muestra la gráfica histerética de la columna C-2 con los hitos más relevantes registrados y los semiciclos más destacados. Se aprecia una curva simétrica tanto en sentidos positivo como el negativo. Las primeras grietas aparecieron en el control por carga, cuando se aplicaron en sentido negativo 20 t. La columna C-2 mantuvo su rigidez hasta iniciar el ciclo 3 con 1% de distorsión, donde la abertura de los lazos histeréticos fue evidente. La resistencia máxima de la columna fue de 84.01 t en la aplicación del primer semiciclo con distorsión negativa de -2%, en el semiciclo inmediato después, la columna tuvo una pérdida de resistencia de 1% respecto a la mayor. Fue hasta el último semiciclo con distorsión positiva de 3% en el que el espécimen tuvo una pérdida del 24% respecto a la

máxima. En la última pausa de la prueba con distorsión del 6% la columna tuvo una pérdida de resistencia del 85%.

Fig. 3.3.176 Curva histerética detallada - Columna C-2

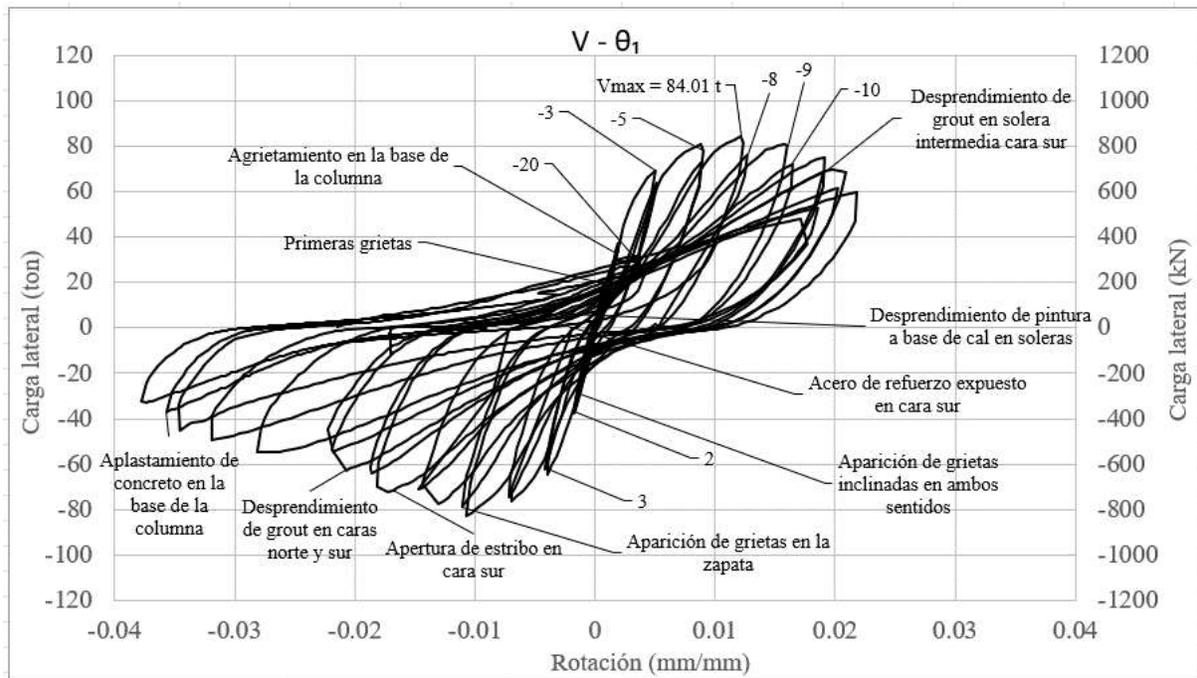
Primeramente se hará la descripción de la región 1 (Fig. 3.3.177), donde se observó una curva con lazos histeréticos amplios, los mayores valores estuvieron orientados a la parte negativa de la gráfica. Se apreció una pérdida de la rigidez a partir del término del control por carga de la columna. El valor máximo de la rotación registrado fue de 0.038 mm/mm, el cual se obtuvo en el primer semiciclo positivo con 0.5% de distorsión.

Fig. 3.3.177 Rotación de la región 1 - Columna C-2

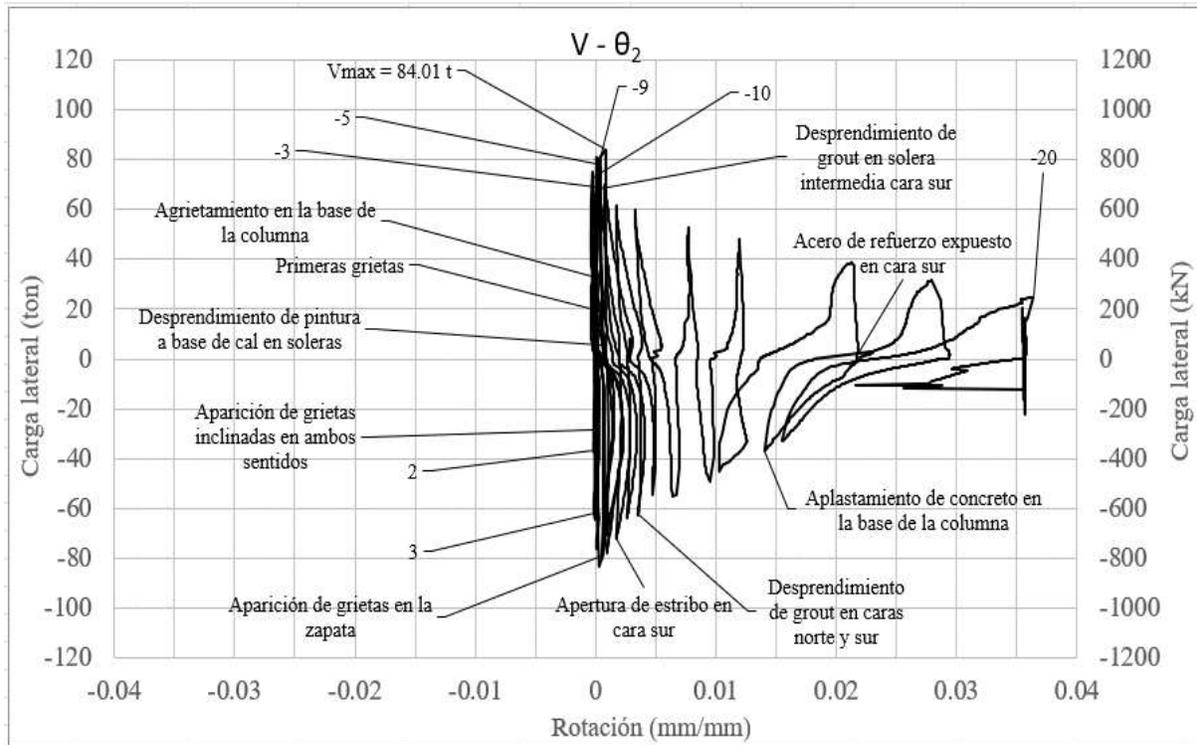
La rotación de la segunda región correspondiente a la columna C-2 se observa en la Fig. 3.3.178. La curva obtenida fue poco simétrica respecto a la anterior, se aprecia que los valores de esta sección estuvieron orientados al lado derecho y que los valores negativos alcanzados fueron muy cercanos a cero, únicamente durante el control por carga. La rigidez observada se mantuvo hasta el ciclo 9 con distorsión de 2.5%. El valor máximo obtenido en las rotaciones fue de 0.036 mm/mm en la distorsión de 5%.

Fig. 3.3.178 Rotación de la región 2 - Columna C-2

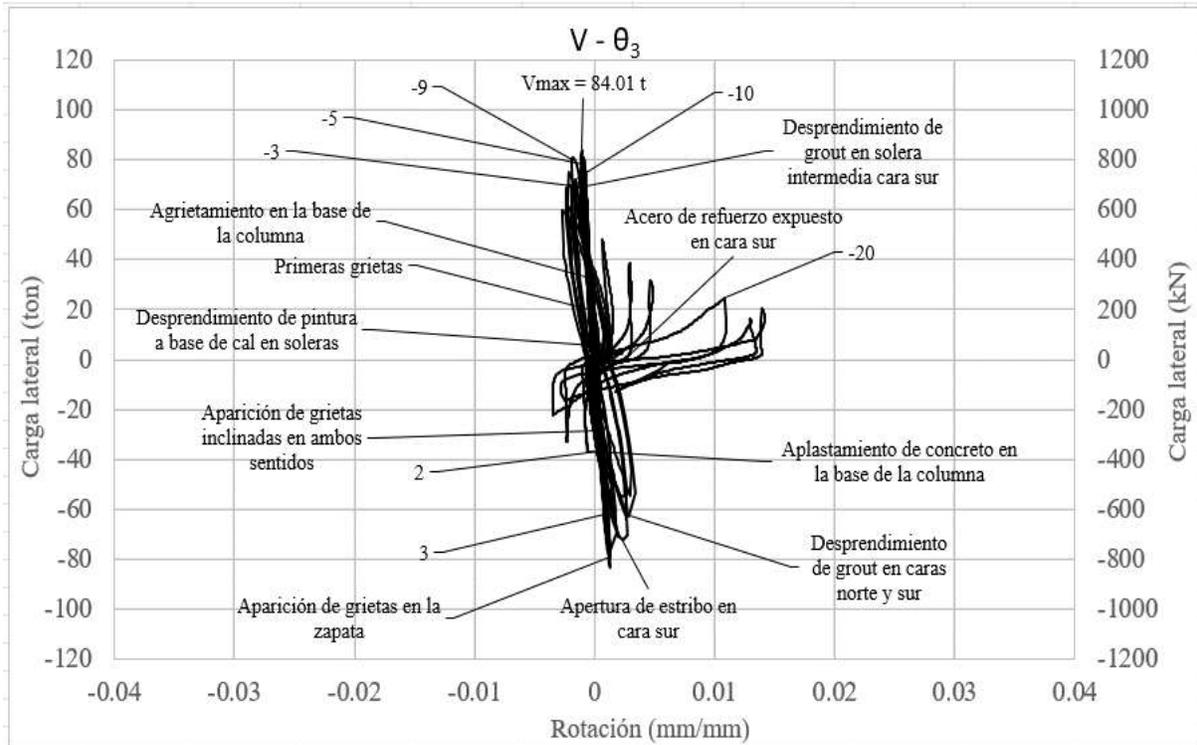
Las rotaciones de la región 3 se observan en la Fig. 3.3.179, donde se aprecia una curva simétrica en los primeros semiciclos. La pérdida de rigidez fue evidente a partir de los ciclos con distorsión de 2.5%. El valor máximo de la rotación tenido fue de 0.014 mm/mm, ocurrido en la pausa del semiciclo con distorsión de 5.5%. De la tabla resumen (Tabla 35) se concluye que la región 3 fue la que registró menores rotaciones a lo largo del ensaye del espécimen C-2.

Fig. 3.3.179 Rotación de la región 3 - Columna C-2

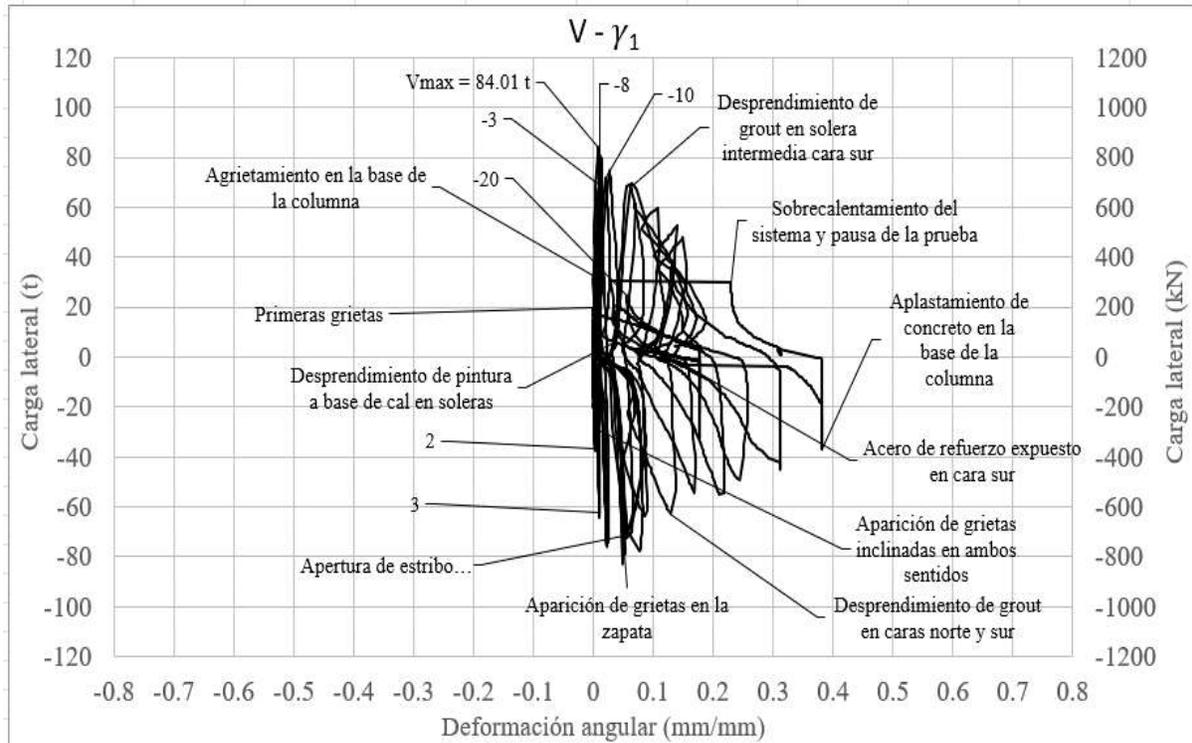
La primera gráfica se observa en la Fig. 3.3.180 la cual corresponde a la región 1. El valor máximo de la deformación angular obtenido fue de 0.382 mm/mm, registrado antes de llegar a la repetición del semiciclo positivo de 4.5%, donde se observó el aplastamiento de concreto en la base de la columna. Después de haber llegado a la mayor deformación angular, el transductor colocado en esta región en sentido positivo fue retirado debido al nivel del daño, lo que ocasionó que en la gráfica se viera un comportamiento plano. Esta región fue la que tuvo una mayor deformación angular.

Fig. 3.3.180 Deformación angular región 1 - Columna C-2

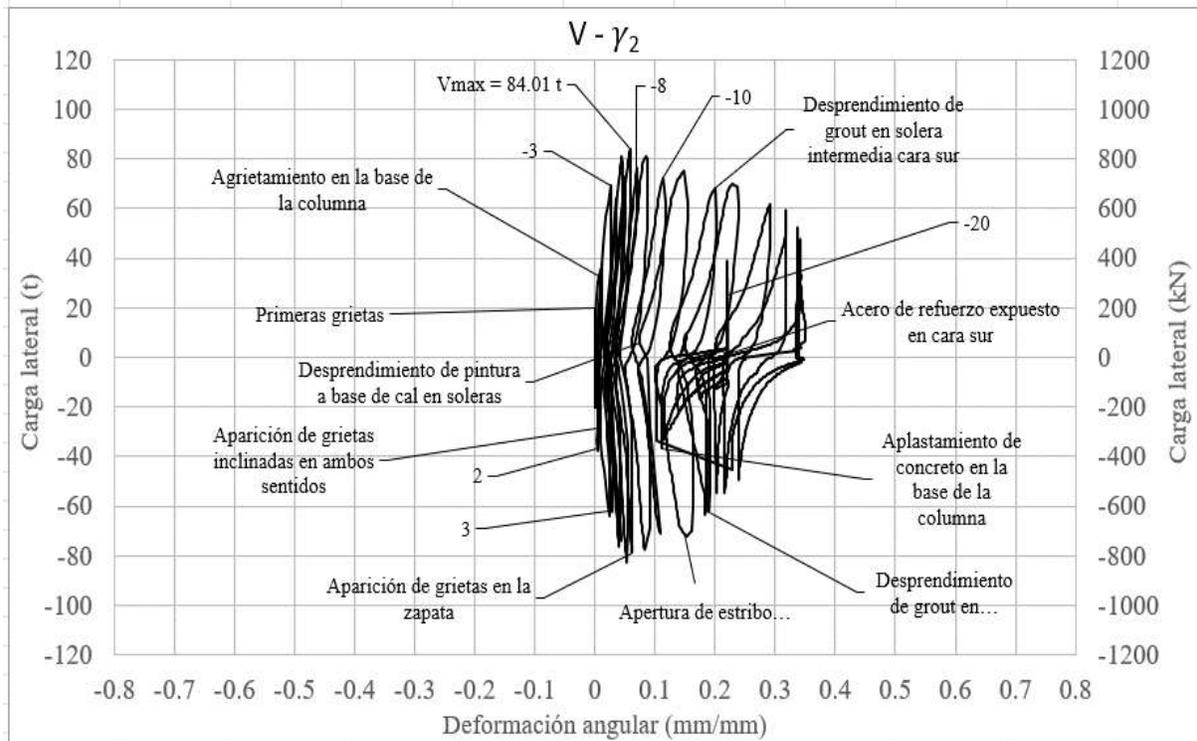
En la Fig. 3.3.180 se aprecia la deformación angular de la región 2. El máximo valor obtenido fue de 0.351 mm/mm, número similar a la región 1. La curva muestra un comportamiento constante hasta el semiciclo con distorsión de 4.5%, pues después de la primera pausa por sobrecalentamiento del sistema se observaron anomalías que se ven reflejadas en el cambio de la trayectoria de la curva, como se observa en los lazos cercanos al hito marcado como la exposición del acero de refuerzo en la cara sur.

Fig. 3.3.181 Deformación angular región 2 - Columna C-2

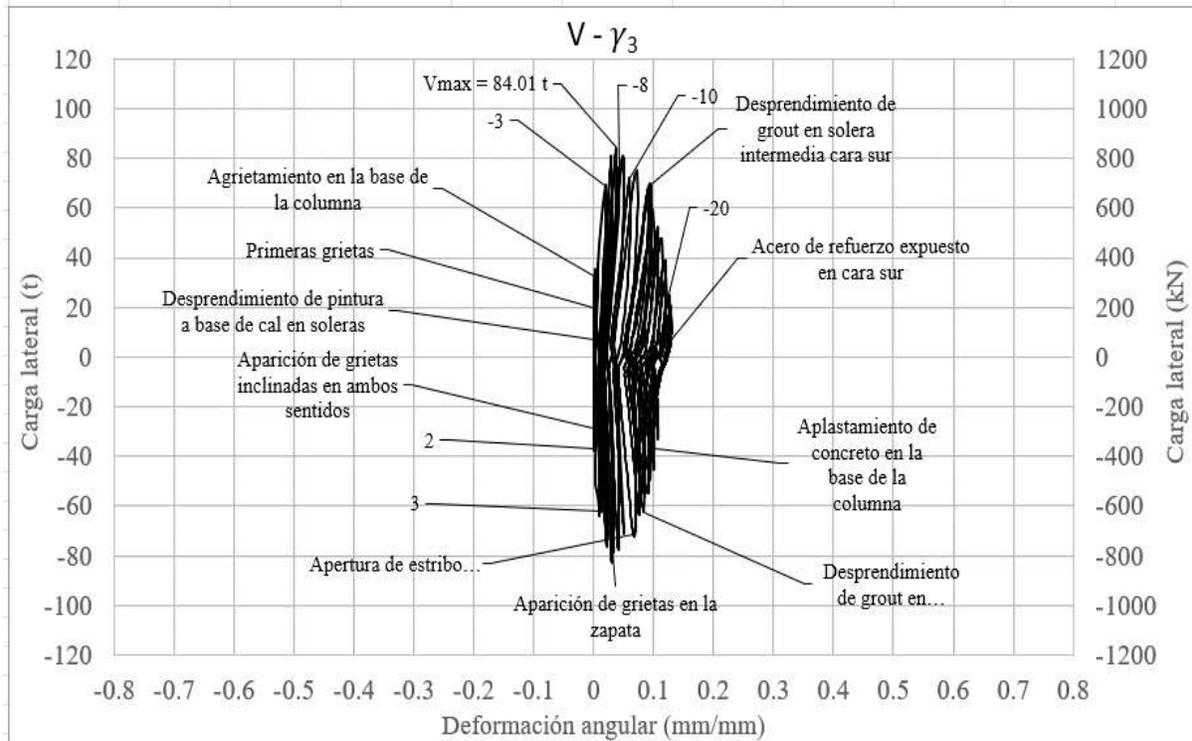
La Fig. 3.3.182 muestra la gráfica de la curva correspondiente a la deformación angular de la tercera región. La máxima deformación angular registrada fue de 0.130 mm/mm, siendo la menor de todas las regiones, dicho valor fue registrado ocurrió en la pausa con cero t después de la repetición del semiciclo negativo de 5.5%. La curva muestra un comportamiento simétrico en la aplicación de la carga en ambos sentidos y lazos muy estrechos a lo largo de la prueba.

Fig. 3.3.182 Deformación angular región 3 - Columna C-2

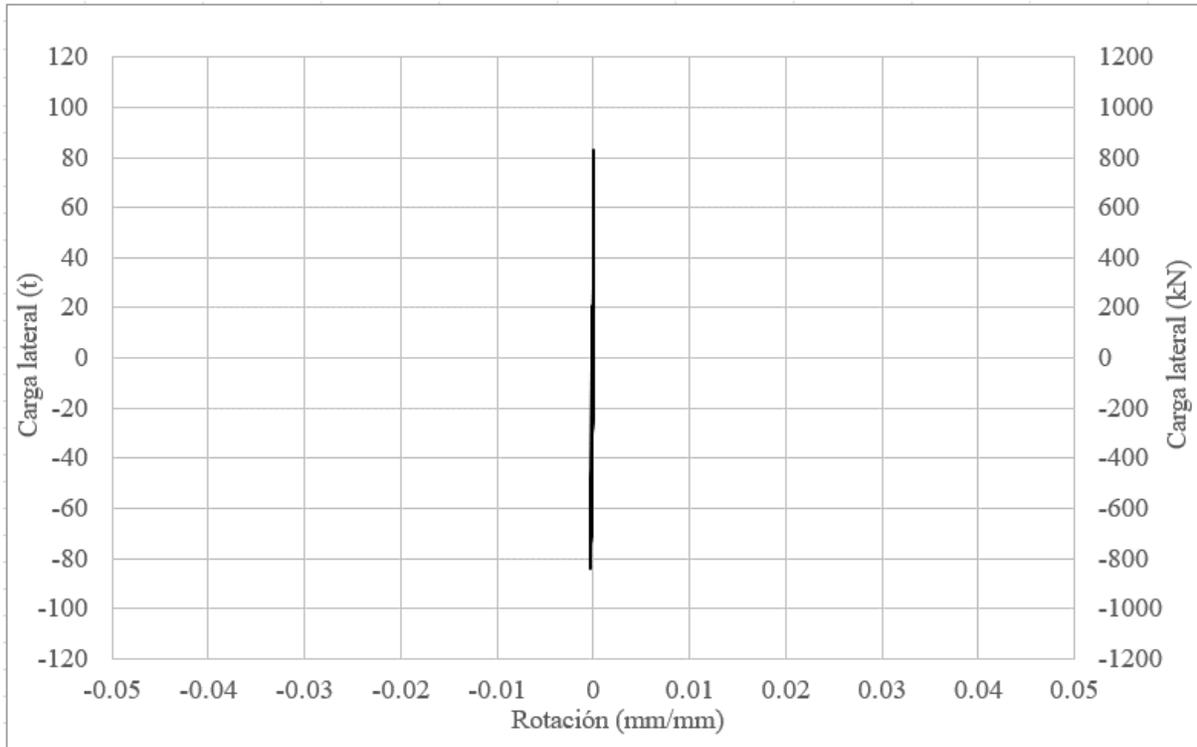
La rotación máxima registrada en la zapata fue de 0.0027 mm/mm, mientras que el deslizamiento máximo fue de 0.87 mm (Fig. 3.3.183 y Fig. 3.3.184). El aumento en los valores del deslizamiento respecto a las columnas de control se debe en parte a que el espécimen fue sometido a mayores niveles de distorsión. Los valores registrados en la rotación fueron muy cercanos a cero a lo largo de toda la prueba.

Fig. 3.3.183 Rotación en la zapata - Columna C-2

En este apartado se abordan los parámetros de la rotación y el deslizamiento de la cimentación. El objeto de estudio es identificar los desplazamientos medidos mediante dos transductores de carátula colocados en las caras laterales de la zapata y un transductor de desplazamiento en la parte superior de esta.

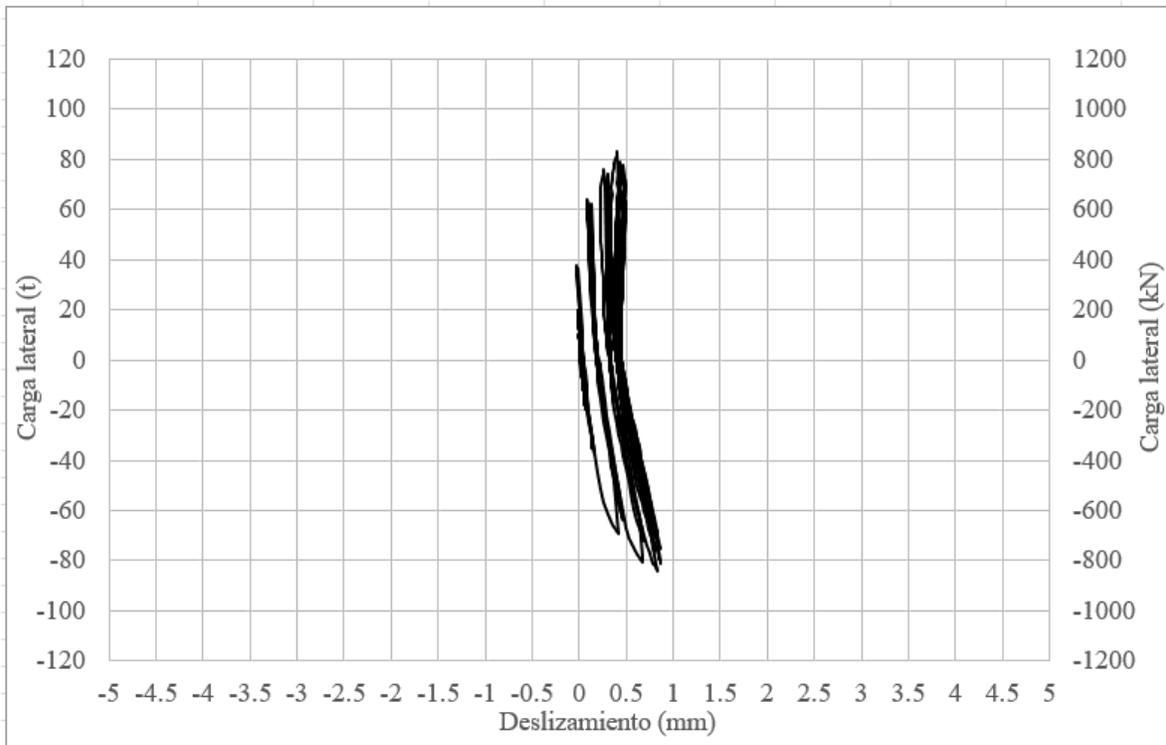
Fig. 3.3.184 Deslizamiento en la base de la columna - Columna C-2
