UNIVERSIDAD NACIONAL AUTÓNOMA DE MÉXICO

FACULTAD DE INGENIERÍA

**EFFECTO DEL TAMAÑO DE ÁNGULO EN EL
COMPORTAMIENTO SÍSMICO DE COLUMNAS DE
CONCRETO ENCAMISADAS CON ELEMENTOS
METÁLICOS**

TESIS

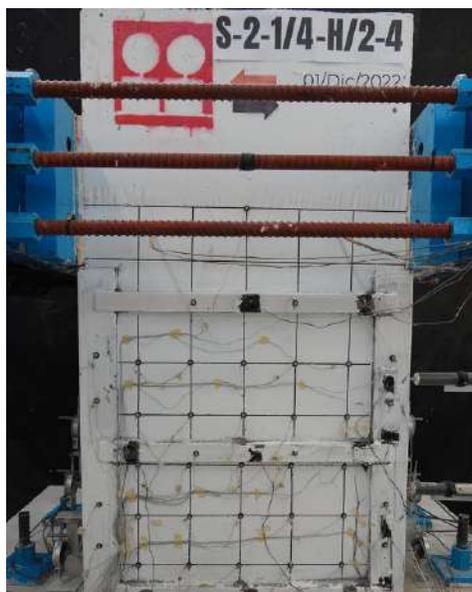
La columna C-4 es la segunda columna encamisada con elementos metálicos presentada en esta tesis. Está compuesta por ángulos de acero con ancho del ala del ángulo de 4 pulgadas los cuales fueron colocados en las esquinas de la columna. Además, la camisa fue completada con soleras de acero con espesor de 1/4 de pulgada y ancho de 2 pulgadas colocadas en los extremos superiores e inferiores del ángulo y separación simétrica de un cuarto de la altura efectiva del elemento.

Fig. 3.3.185 Modelo al inicio de la prueba – Columna C-4 (Instituto de Ingeniería, 2021 - 2023)

Se utilizó la misma estructura de acero de refuerzo en la zapata y la columna que se empleó en la columna de control. Para asegurar una buena adhesión y transferencia de fuerzas entre el encamisado y la columna, se aplicó mortero fluido tipo *grout* en el espacio que quedó entre ambos elementos. El espécimen fue construido simultáneamente a las columnas OR y C-2, con el mismo acero de refuerzo y en el mismo proceso de colado del concreto. La prueba siguió la misma historia de carga y desplazamiento, lo cual se explica en la sección 2.8. A lo largo de cada pausa de la prueba en los picos de los ciclos se marcó la formación y la extensión de las grietas, diferenciando los ciclos positivos y negativos, mediante colores negros y rojos

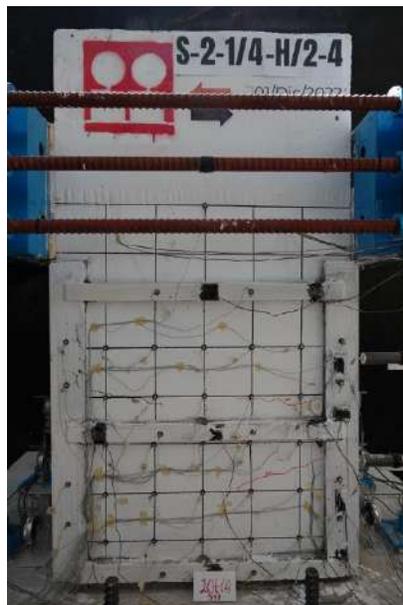
A continuación, se muestran y describen las etapas a lo largo del daño acumulado en la prueba. En la columna C-4 se presentaron las primeras grietas en la carga de 20 t, éstas aparecieron en las caras norte y sur, mientras que en el semiciclo siguiente de -20 t, aparecieron grietas a flexión en las mismas caras en sentidos opuestos (Fig. 3.3.186). De igual manera, en el semiciclo de -20 t aparecieron las primeras grietas en las caras este y oeste.

Fig. 3.3.186 Aparición de las primeras grietas - Columna C-4 (Instituto de Ingeniería, 2021 - 2023)

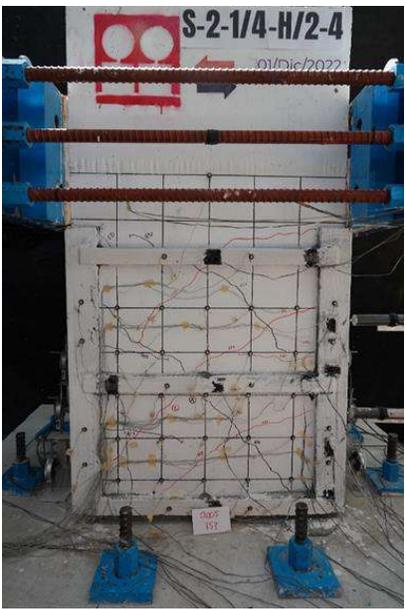
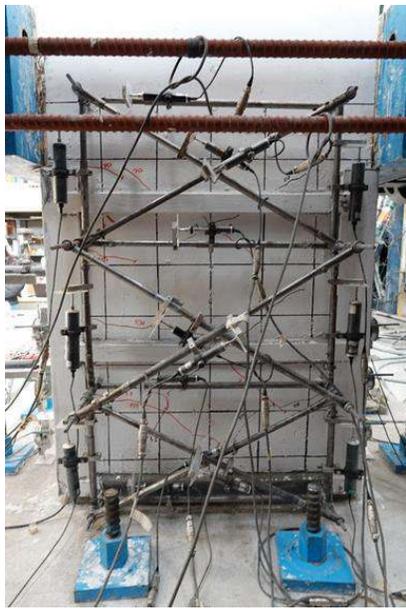
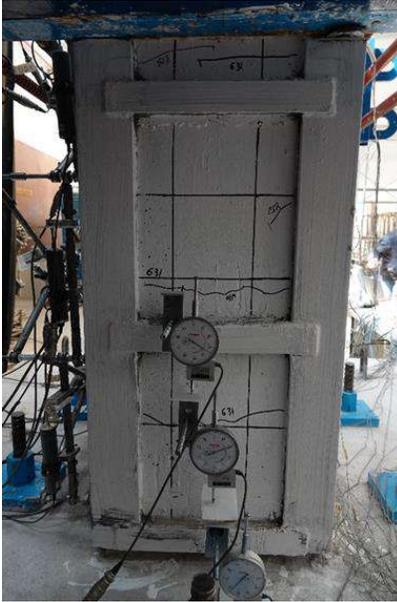
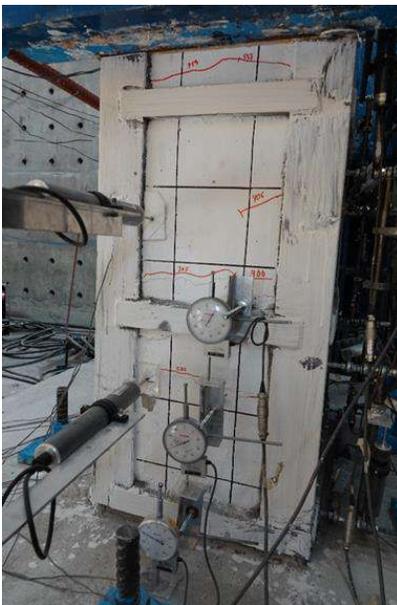
Al iniciar el control por distorsión del espécimen, se observó que en el semiciclo negativo de -0.5% se registraron dos grietas inclinadas pronunciadas, las cuales se denominaron las primeras grietas de control; A con espesor de 0.6 mm y Z con espesor de 0.5 mm. Se observó en el pico con distorsión positiva de 0.5% que el comportamiento de la cara norte es replicado en la cara sur, así como el de la cara este en la oeste.

Fig. 3.3.187 Cara norte ($R=0.5\%$) - Columna C-4 (Instituto de Ingeniería, 2021 - 2023)

Fig. 3.3.188 Cara sur ($R=0.5\%$) - Columna C-4 (Instituto de Ingeniería, 2021 - 2023)

Fig. 3.3.189 Cara este ($R=0.5\%$) - Columna C-4 (Instituto de Ingeniería, 2021 - 2023)

Fig. 3.3.190 Cara oeste ($R=0.5\%$) - Columna C-4 (Instituto de Ingeniería, 2021 - 2023)

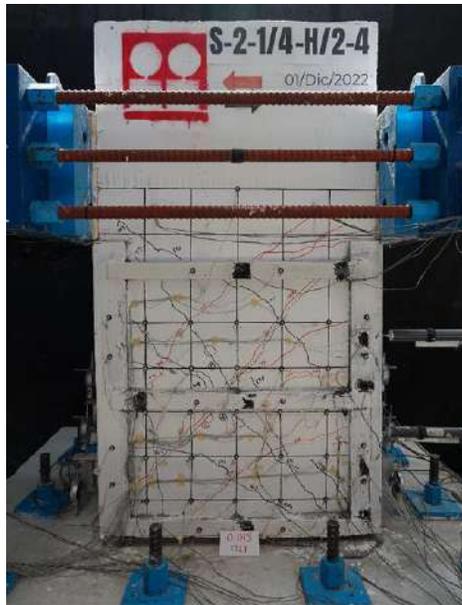
En los siguientes semiciclos, se observó la aparición y extensión de grietas, aumentando conforme la prueba avanzaba. Lo anterior puede apreciarse en la Fig. 3.3.191.

Fig. 3.3.191 Aparición y extensión de grietas ($R=1.5\%$) - Columna C-4 (Instituto de Ingeniería, 2021 - 2023)

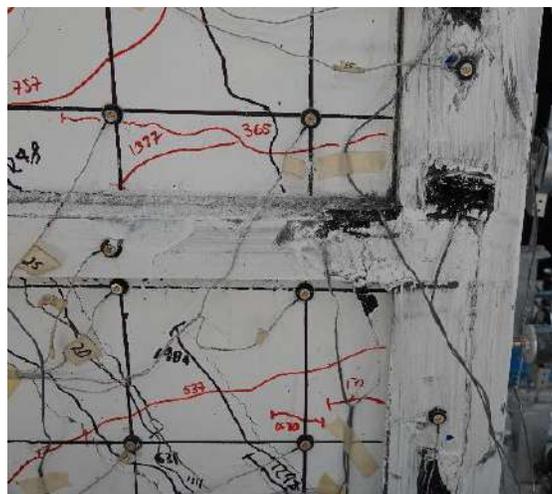
En la distorsión de -2.5% (Fig. 3.3.192) se observó desprendimiento de la pintura a base de cal en los extremos de la solera central de la cara norte.

Fig. 3.3.192 . Desprendimiento de la pintura a base de cal ($R=-2.5\%$) - Columna C-4 (Instituto de Ingeniería, 2021 - 2023)

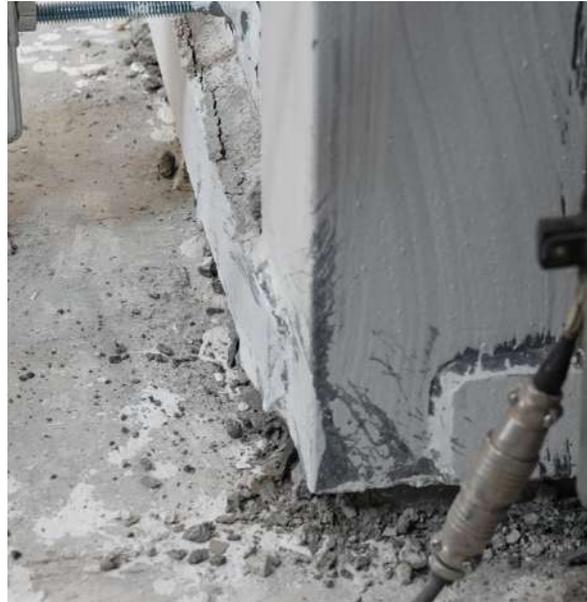
En el semiciclo positivo con distorsión de 3% , se escuchó un leve crujido del concreto, para este momento, las grietas tenían anchos de hasta 1.25 mm . De igual manera, se observaron las primeras grietas en la zapata (Fig. 3.3.193),

así como también el primer desprendimiento comprendido entre el grout y la solera inferior de la cara sur.

Fig. 3.3.193 Evolución del daño (R=3%) - Columna C-4 (Instituto de Ingeniería, 2021 - 2023)

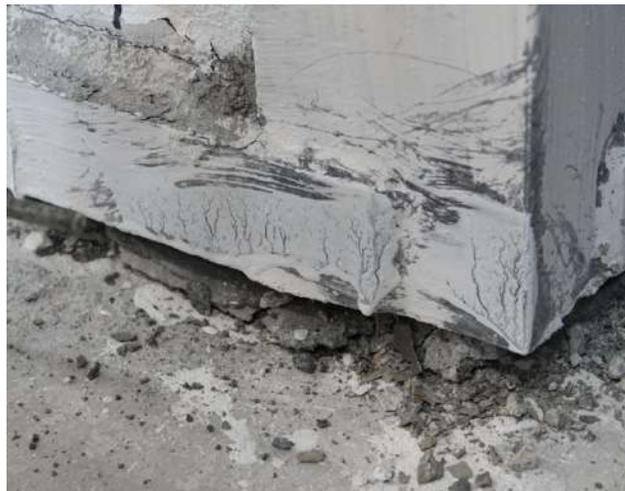
En la Fig. 3.3.194 se observó aplastamiento en la base de la columna, lo cual fue más evidente conforme la prueba avanzó.

Fig. 3.3.194 Aplastamiento de la columna (R=3%) - Columna C-4 (Instituto de Ingeniería, 2021 - 2023)

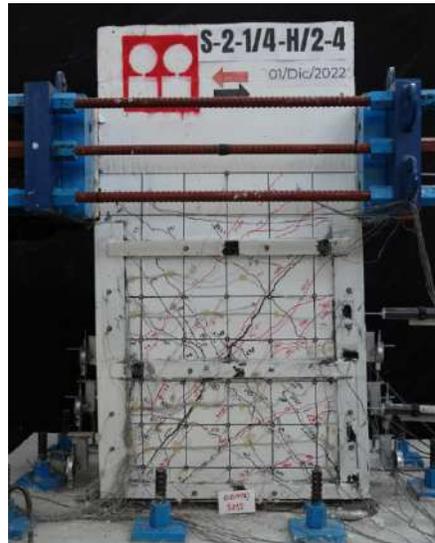
En la repetición de la distorsión a 4% (Fig. 3.3.195) se observó el deslizamiento de grout en la solera intermedia de la cara norte, así como la caída de la

pintura a base de cal en este mismo elemento, previo a la observación de esto, se escuchó un sonido, se supone que fue debido a la caída del grout.

Fig. 3.3.195 Columna norte (R=4%(2)) - Columna C-4 (Instituto de Ingeniería, 2021 - 2023)

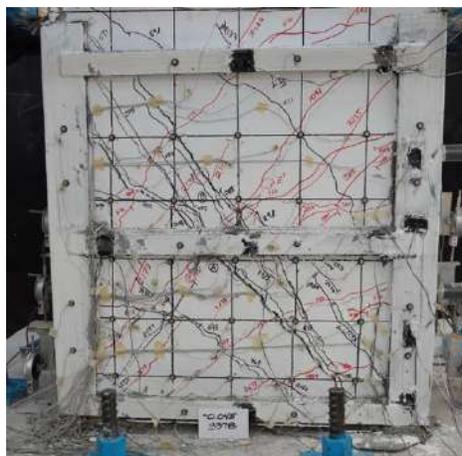
En la distorsión -4.5%, se escucharon crujidos en el concreto. Cabe mencionar que el concreto tuvo un desprendimiento apreciable en el centro de la columna de las caras norte y sur. De igual manera, el ángulo derecho en la cara sur presentó una deformación visible en la parte inferior de éste.

Fig. 3.3.196 Desprendimiento de concreto y deformación del ángulo - Columna C-4 (Instituto de Ingeniería, 2021 - 2023)

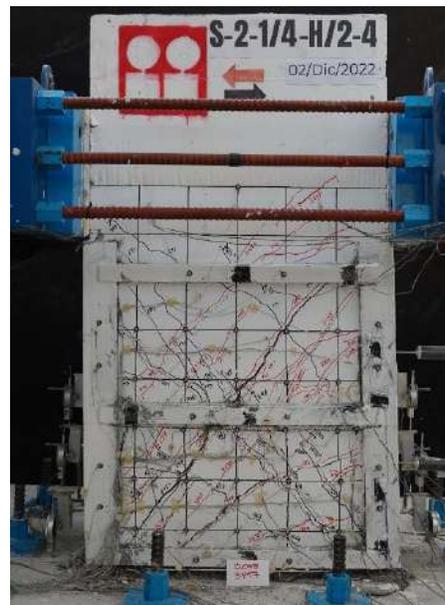
Posteriormente, en la deformación 4.5% (Fig. 3.3.197), las soleras intermedias de la cara norte se flexionaron en un plano z (Fig. 3.3.198). Cabe mencionar

que también se observó una expansión del concreto en la parte inferior de la columna.

Fig. 3.3.197 Cara norte (R=4.5%) - Columna C-4 (Instituto de Ingeniería, 2021 - 2023)

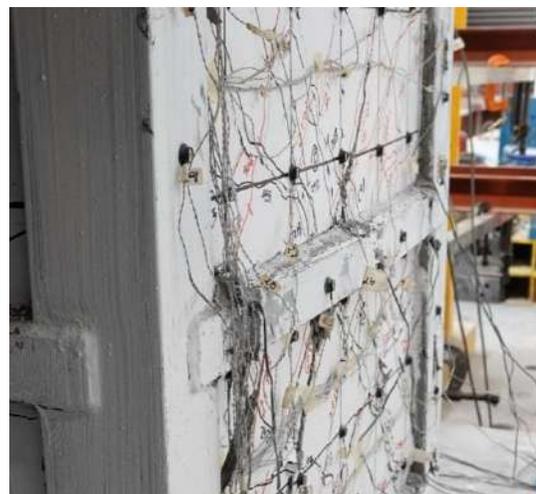
Fig. 3.3.198 Deformación de la solera intermedia cara norte - Columna C-4 (Instituto de Ingeniería, 2021 - 2023)

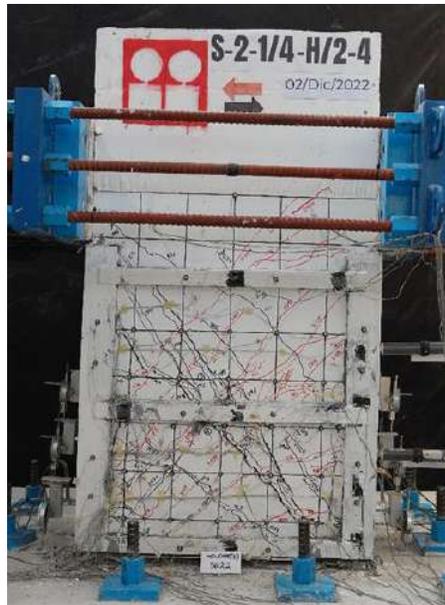
En el siguiente semiciclo con distorsión de -4.5% (Fig. 3.3.199), se observó desprendimiento de cal en los extremos de la solera inferior e intermedia. En esta pausa, también se pudo notar la caída de concreto en el centro de la cara norte debajo de la solera intermedia.

Fig. 3.3.199 Cara norte ($R=-4.5\%$) - Columna C-4 (Instituto de Ingeniería, 2021 - 2023)

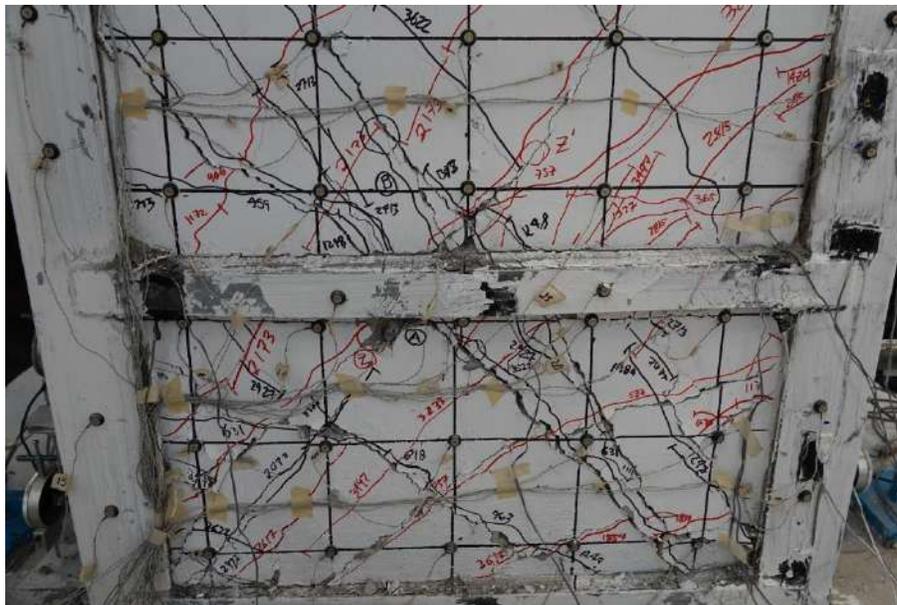
En la siguiente pausa (Fig. 3.3.200 y Fig. 3.3.201) se apreció la deformación en las soleras, así como la separación comprendida entre la columna y el grout de la solera intermedia.

Fig. 3.3.200 Cara norte pausa posterior a $R=-4.5\%$ - Columna C-4 (Instituto de Ingeniería, 2021 - 2023)

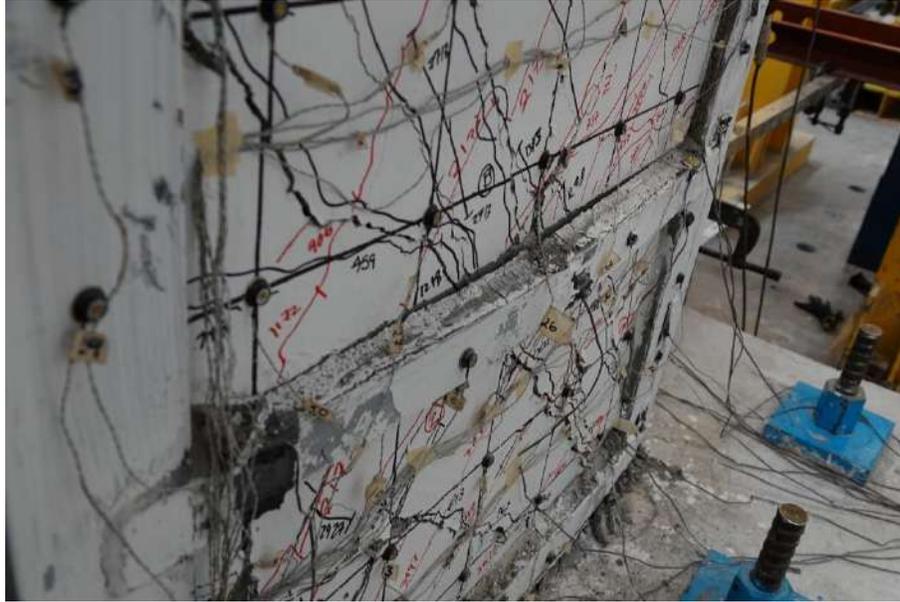
Fig. 3.3.201 Deformación en solera intermedia cara norte - Columna C-4 (Instituto de Ingeniería, 2021 - 2023)

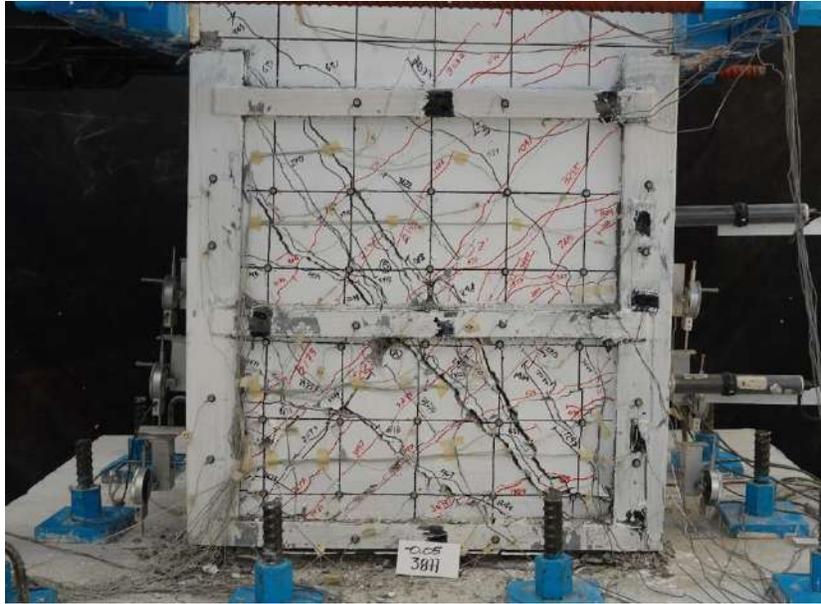
A partir del primer semiciclo con deformación de -5%, la grieta de control Z fue inmedible debido al daño en la zona que estuvo relacionado con el desprendimiento de concreto en la zona de medición. Otro acontecimiento notable es que, para esta pausa, la solera y el grout que tuvieron un desplazamiento considerable en el eje z anteriormente, se observaron sin dicha separación entre la columna y el grout.

Fig. 3.3.202 Cara norte ($R=-5\%$) - Columna C-4 (Instituto de Ingeniería, 2021 - 2023)

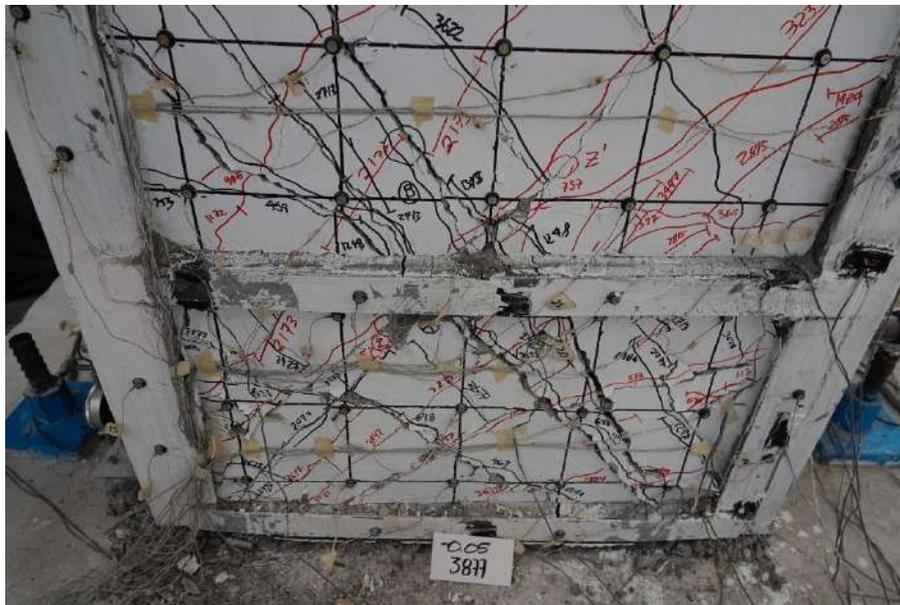
Fig. 3.3.203 Estado del grout ($R=-5\%$) - Columna C-4 (Instituto de Ingeniería, 2021 - 2023)

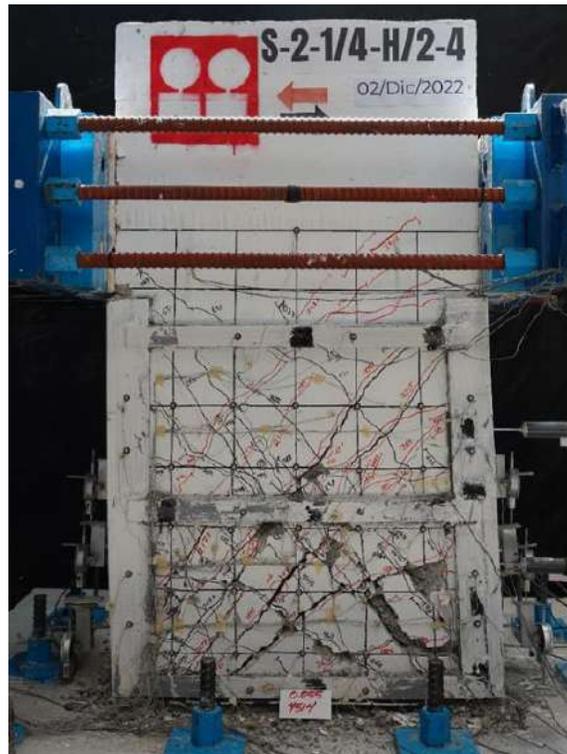
Para el primer ciclo de 5.5% (Fig. 3.3.204 y Fig. 3.3.205), se observó que el sonido previo atribuido a una barra longitudinal provino de la solera inferior en la cara sur (Fig. 3.3.206 y Fig. 3.3.207), pues ésta se fracturó debido al efecto de la carga lateral aplicada y a la colocación de una barra roscada en ella.

Fig. 3.3.204 Cara norte (R=5.5%) - Columna C-4 (Instituto de Ingeniería, 2021 - 2023)

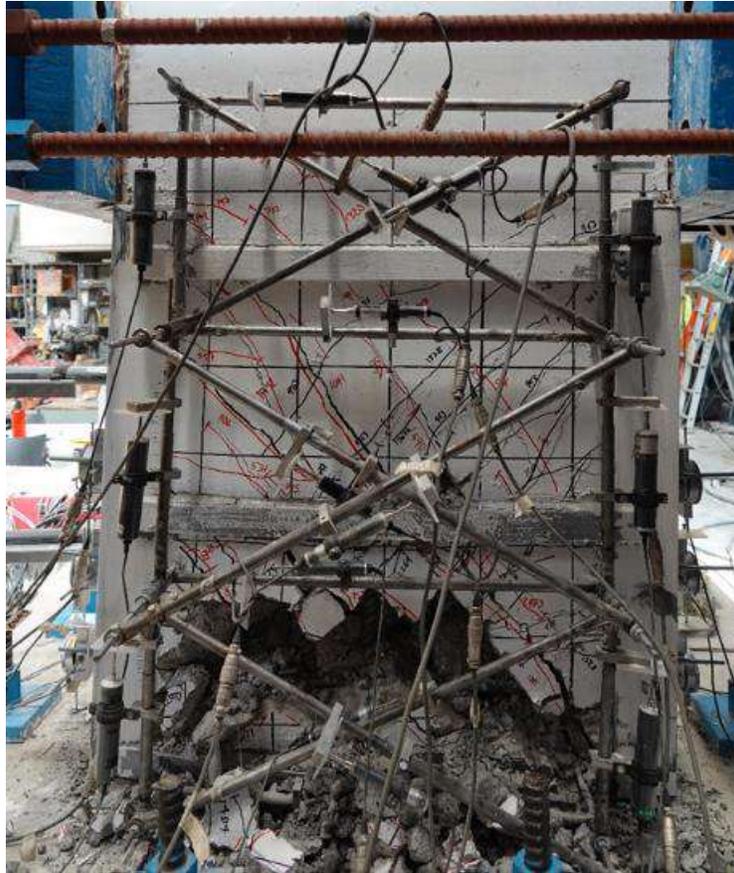
Fig. 3.3.205 Cara sur ($R=5.5\%$) - Columna C-4 (Instituto de Ingeniería, 2021 - 2023)

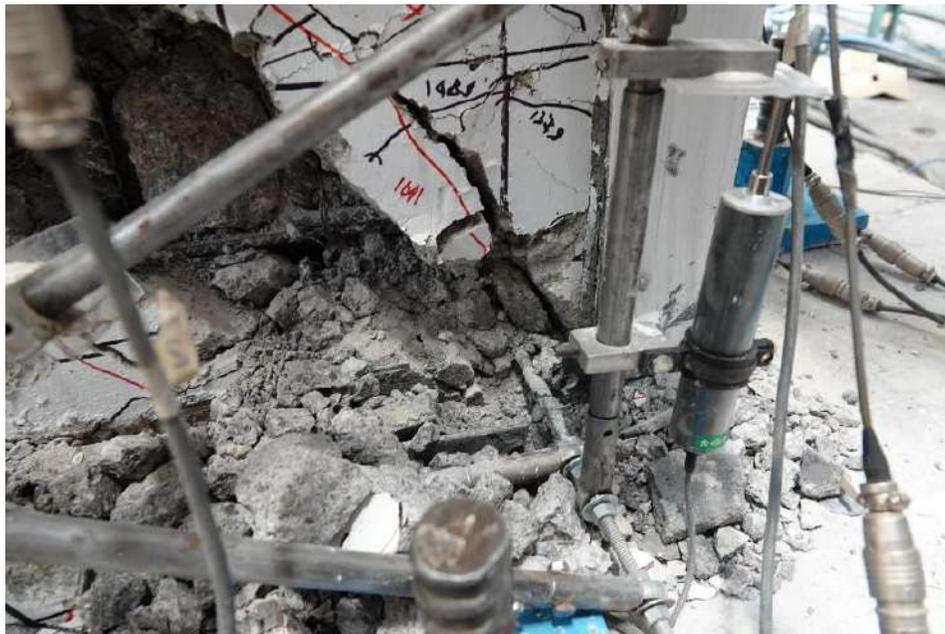
Fig. 3.3.206 Detalle en la fractura de la solera - Columna C-4 (Instituto de Ingeniería, 2021 - 2023)

La resistencia última de la falla de la solera tomando en cuenta el agujero de la barra roscada se hace de la siguiente manera:

$$P_{falla} = 4.8 \text{ cm}^2 * 5098.28 \frac{\text{kg}}{\text{cm}^2} = 24\ 471.74 \text{ kg} = 24.47 \text{ t}$$

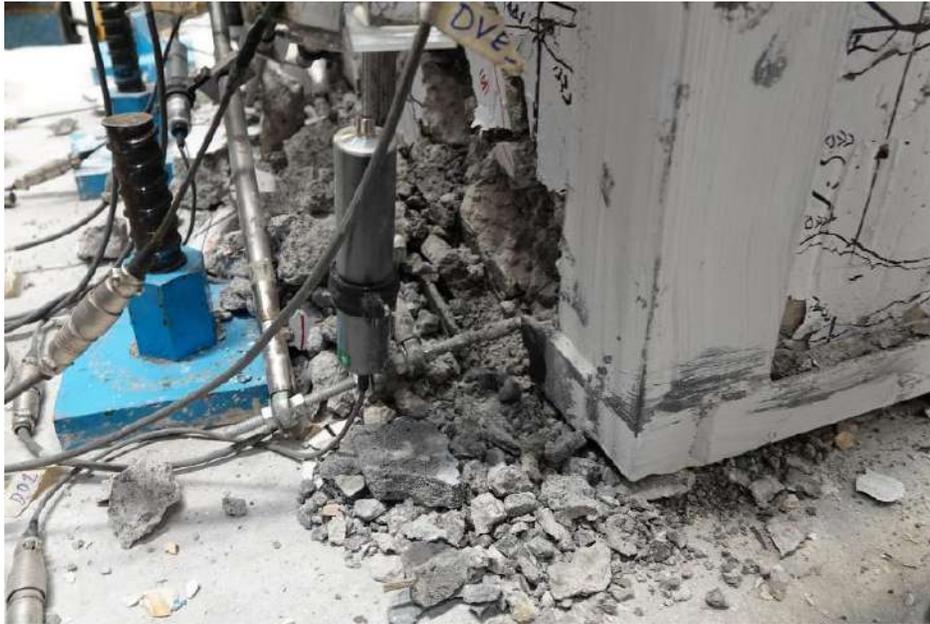
Fig. 3.3.207 Solera inferior fracturada - Columna C-4 (Instituto de Ingeniería, 2021 - 2023)

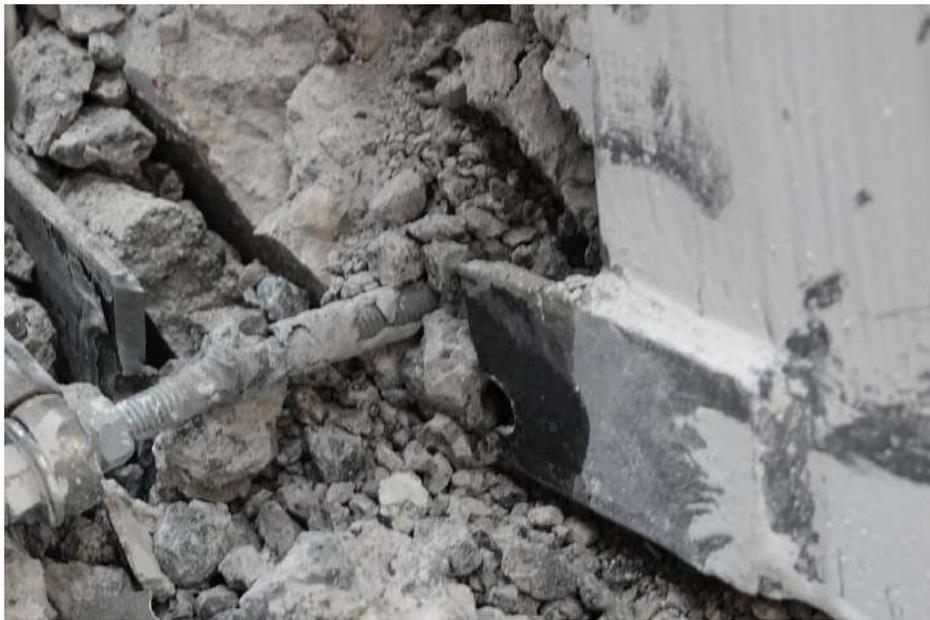
Fig. 3.3.208 Solera fracturada - Columna C-4 (Instituto de Ingeniería, 2021 - 2023)

Las caras este y sur fueron las que presentaron mayor daño, pues el desprendimiento de concreto, la extensión y el espesor de grietas fueron indicadores de ello. Se observó muy poca deformación en los ángulos colocados en la camisa de acero. Con excepción de la solera fracturada por el marco realizado con barra roscada que atravesó el elemento, las soleras no presentaron un mayor daño, se pudo observar el desprendimiento de pintura a base de cal.

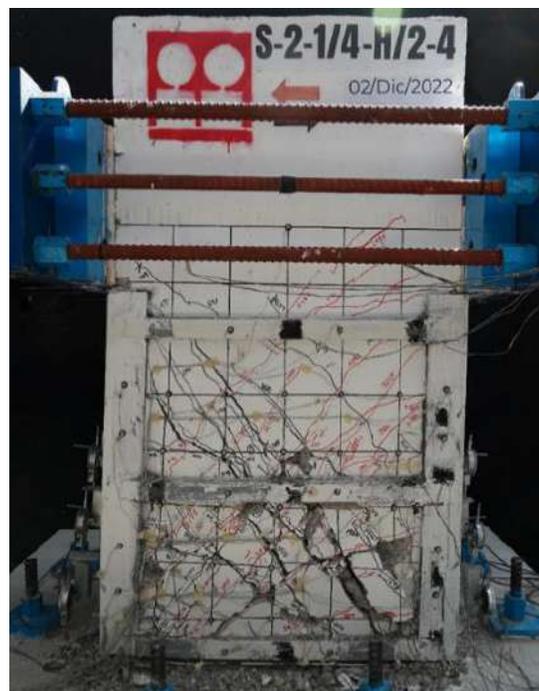
En las Fig. 3.3.209, Fig. 3.3.210, Fig. 3.3.211 y Fig. 3.3.212, se observa el estado final del daño del espécimen C-4.

Fig. 3.3.209 Estado final del daño cara norte - Columna C-4 (Instituto de Ingeniería, 2021 - 2023)

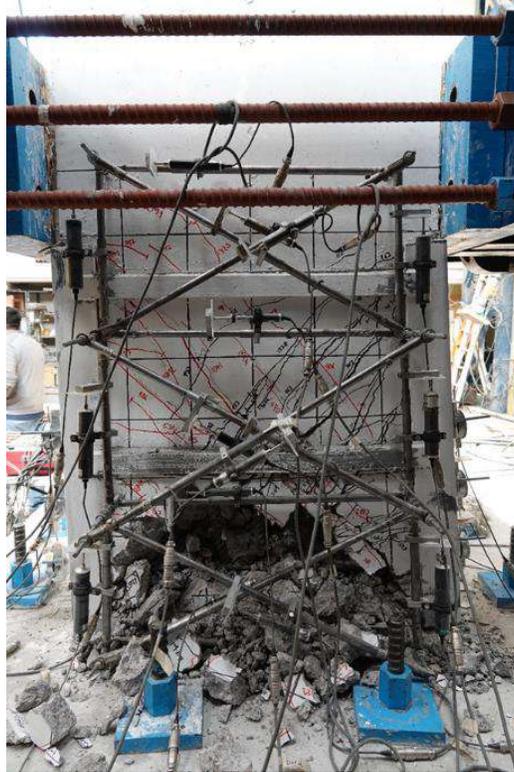
Fig. 3.3.210 Estado final del daño cara sur - Columna C-4 (Instituto de Ingeniería, 2021 - 2023)

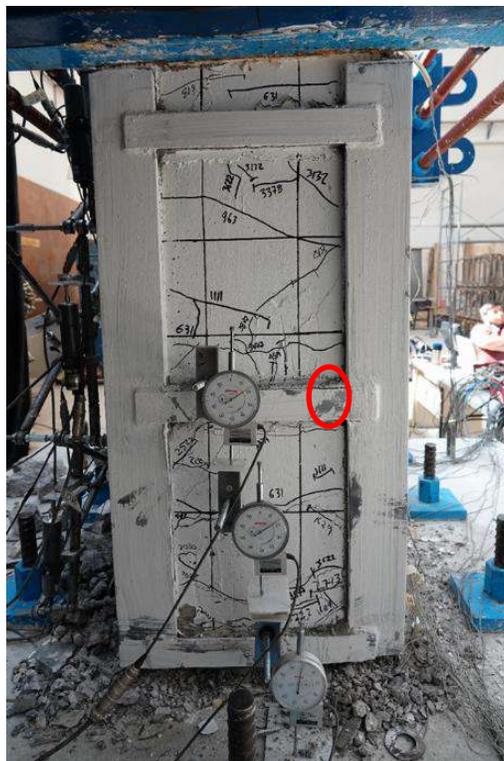
Fig. 3.3.211 Estado final del daño cara este - Columna C-4 (Instituto de Ingeniería, 2021 - 2023)

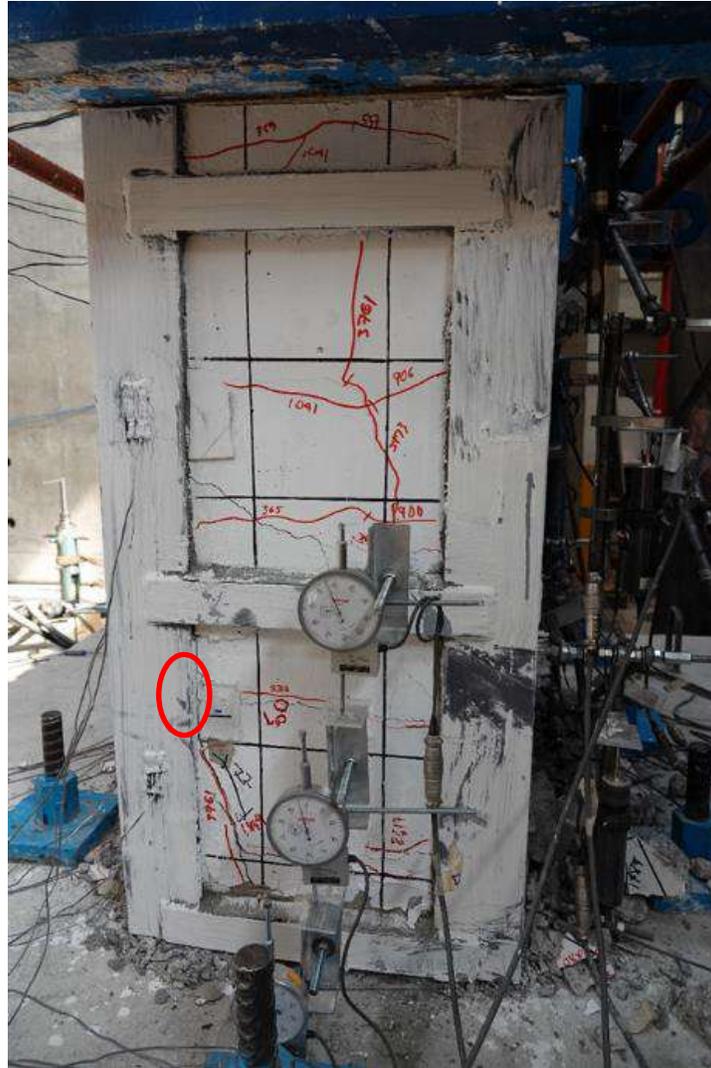
Fig. 3.3.212 Estado final del daño cara oeste - Columna C-4 (Instituto de Ingeniería, 2021 - 2023)

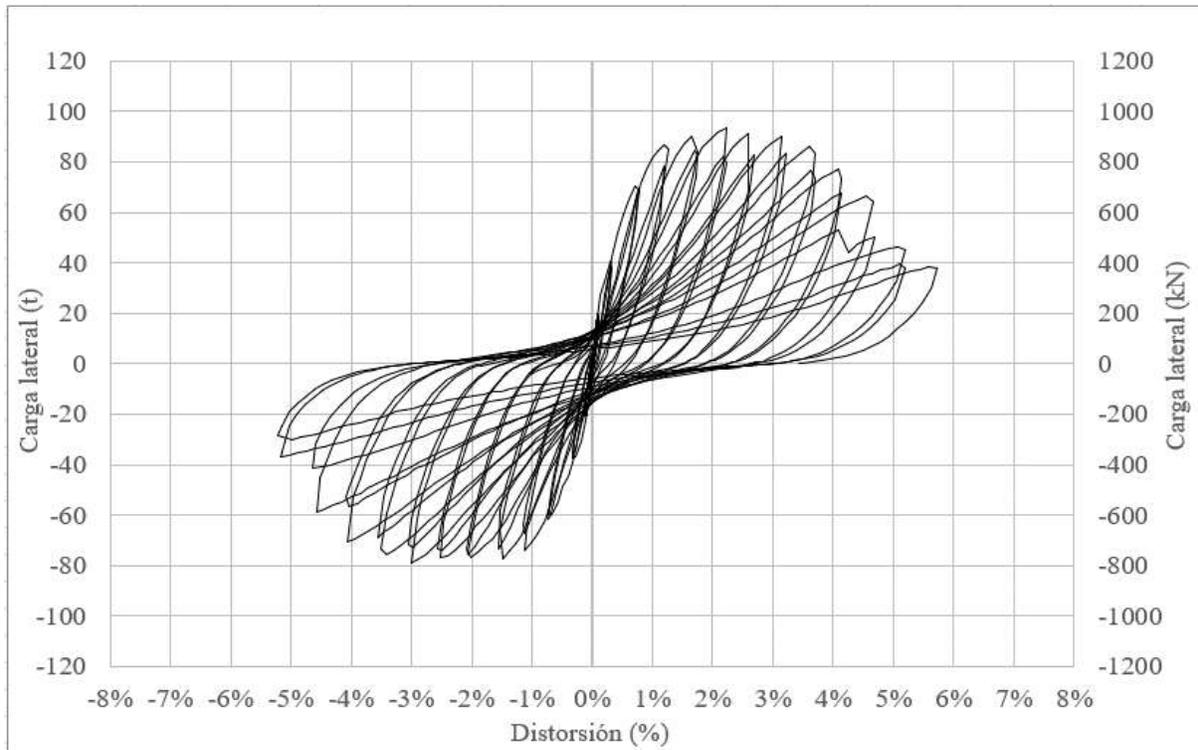
En la Fig. 3.3.213 se muestra la curva carga lateral-distorsión. La distorsión mayor aplicada a la columna C-2 fue de 6%. Se observa una curva estable con lazos histeréticos amplios después de sus primeros ciclos. En la sección positiva de la gráfica se observó una anomalía perceptible en su comportamiento que se describirá en el siguiente párrafo.

Fig. 3.3.213 Curva histerética general - Columna C-4

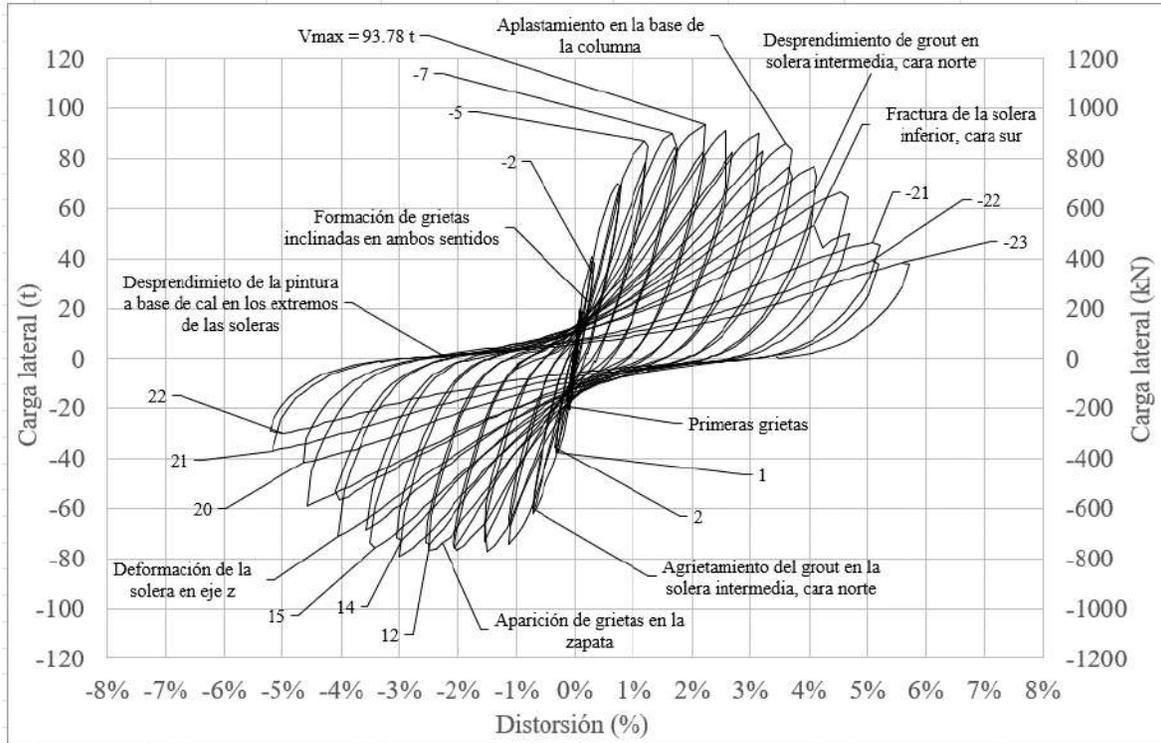
La siguiente curva (Fig. 3.3.214) es la misma que la anterior con la diferencia que incluye comentarios haciendo referencia a los hitos y los semiciclos más destacados observados. En cuanto a la simetría de la curva histerética se aprecian lazos muy similares en sus partes positivas y negativas. Las primeras grietas de la columna aparecieron en el semiciclo positivo con carga de 20 t. Fue hasta la aparición de grietas inclinadas en ambos sentidos en la pausa con distorsión negativa de 0.5% cuando se notó la pérdida de rigidez en la columna y los lazos histeréticos comenzaron a ser más amplios. En la curva se observó una anomalía en la parte positiva que se debió a la fractura de la solera inferior en la cara sur ocurrida antes de alcanzar el segundo semiciclo negativo con distorsión de -5.5%. La resistencia máxima registrada fue de 93.78 t en el primer semiciclo con distorsión negativa de -2.5%, en el semiciclo inmediato se registró una pérdida de resistencia del 21% respecto a la máxima. La carga última alcanzó un valor de 38.2 t, lo que representó una pérdida de 59% comparada con la resistencia más alta registrada.

Fig. 3.3.214 Curva histerética detallada – Columna C-4

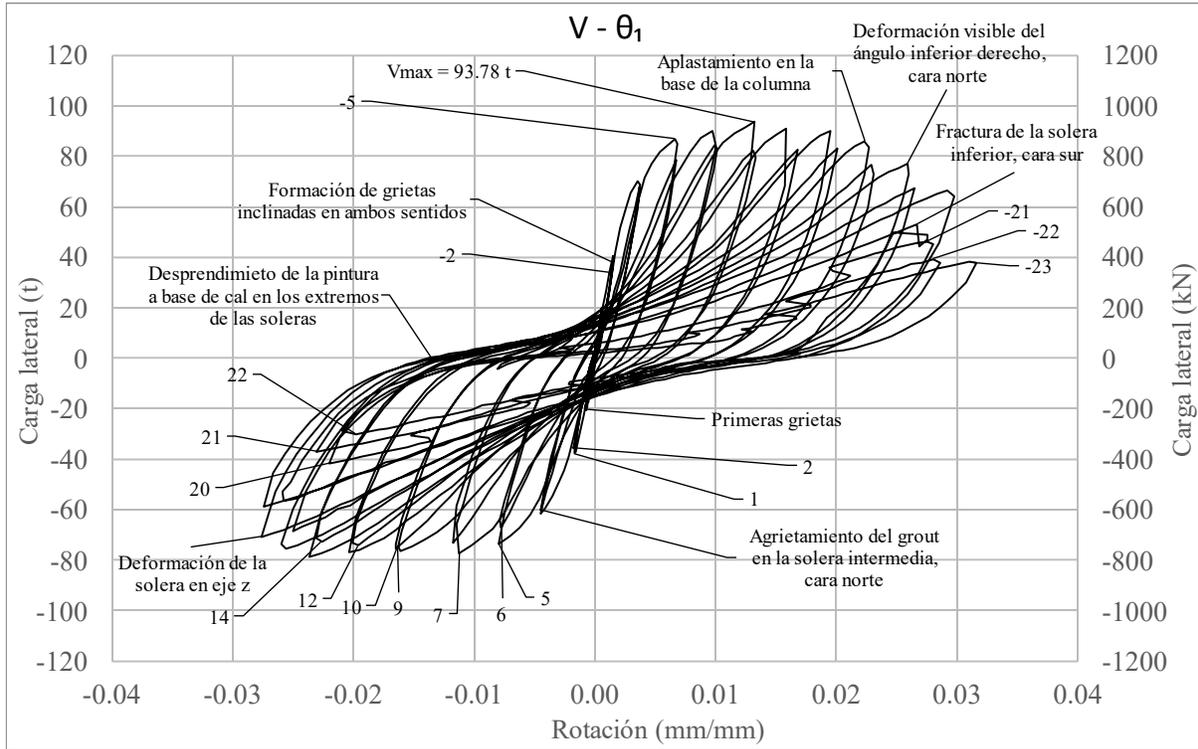
La rotación de la región 1 se aprecia en la Fig. 3.3.215 donde se observa una curva con lazos muy amplios, muy similar a la curva histerética de la columna.

Los valores mayores se presentaron en la parte positiva. Al igual que en la curva histerética, la pérdida de la rigidez ocurre a partir de la formación de grietas inclinadas en ambos sentidos. El valor máximo de la rotación en esta región fue de 0.0316 mm/mm, el cual fue el mayor de todo el espécimen.

Fig. 3.3.215 Rotación de la región 1 - Columna C-4

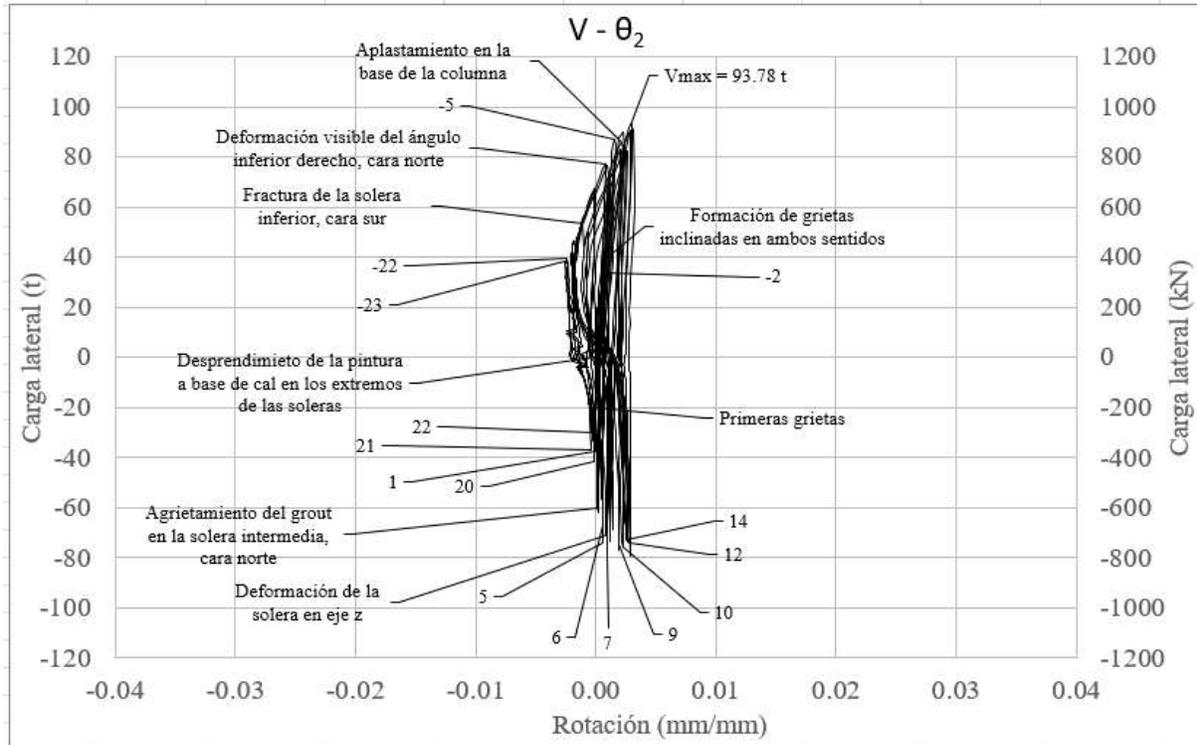
La segunda región del espécimen C-4 (Fig. 3.3.216), mostró una curva con lazos más estrechos y con menor amplitud en toda la prueba. Los mayores valores de las rotaciones se registraron para las cargas positivas. La rigidez de la segunda región se mantuvo constante en prácticamente toda la prueba. El valor máximo de la rotación registrado fue de 0.0032 mm/mm en el primer ciclo con distorsión de 3%.

Fig. 3.3.216 Rotación de la región 2 - C-4

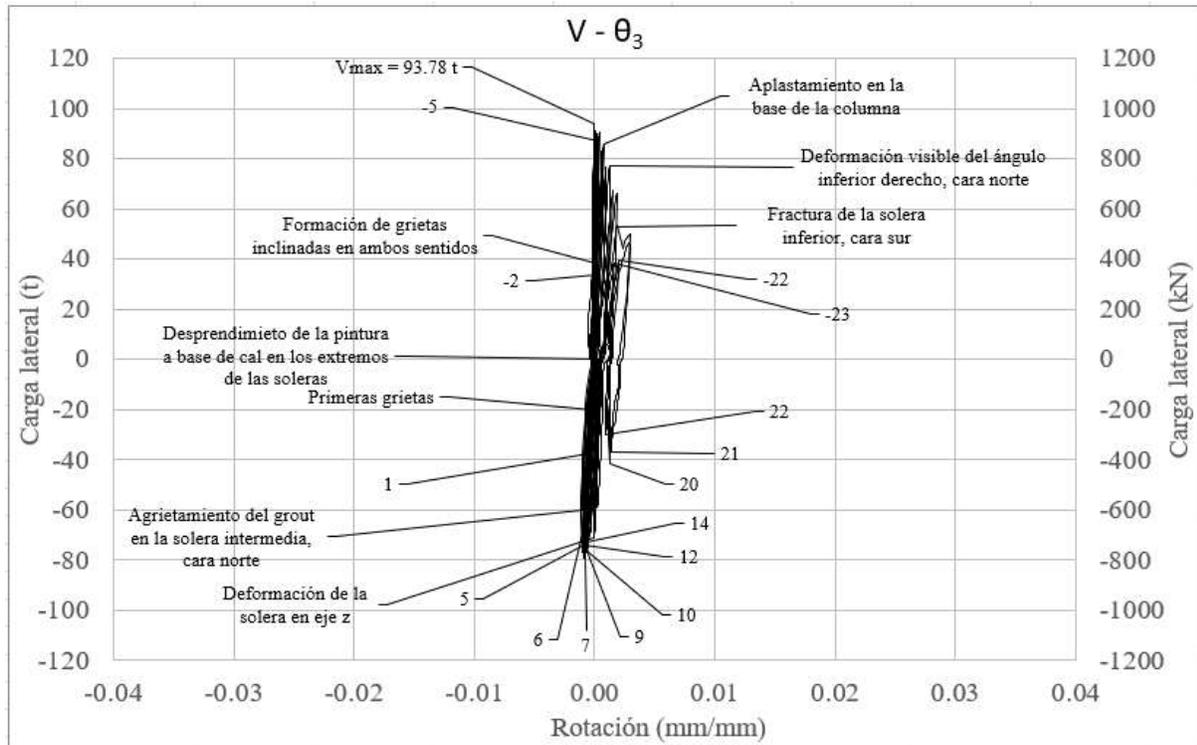
La gráfica de la región 3 es añadida en la Fig. 3.3.217. Esta curva es la que tuvo los menores valores de las tres, registrando un valor máximo de 0.0029 mm/mm obtenido en el primer semiciclo con signo negativo con distorsión de -5.5%. Al igual que en la primera región, se observa una pérdida de rigidez significativa después de la fractura de la solera sur.

Fig. 3.3.217 Rotación de la región 3 - Columna C-4

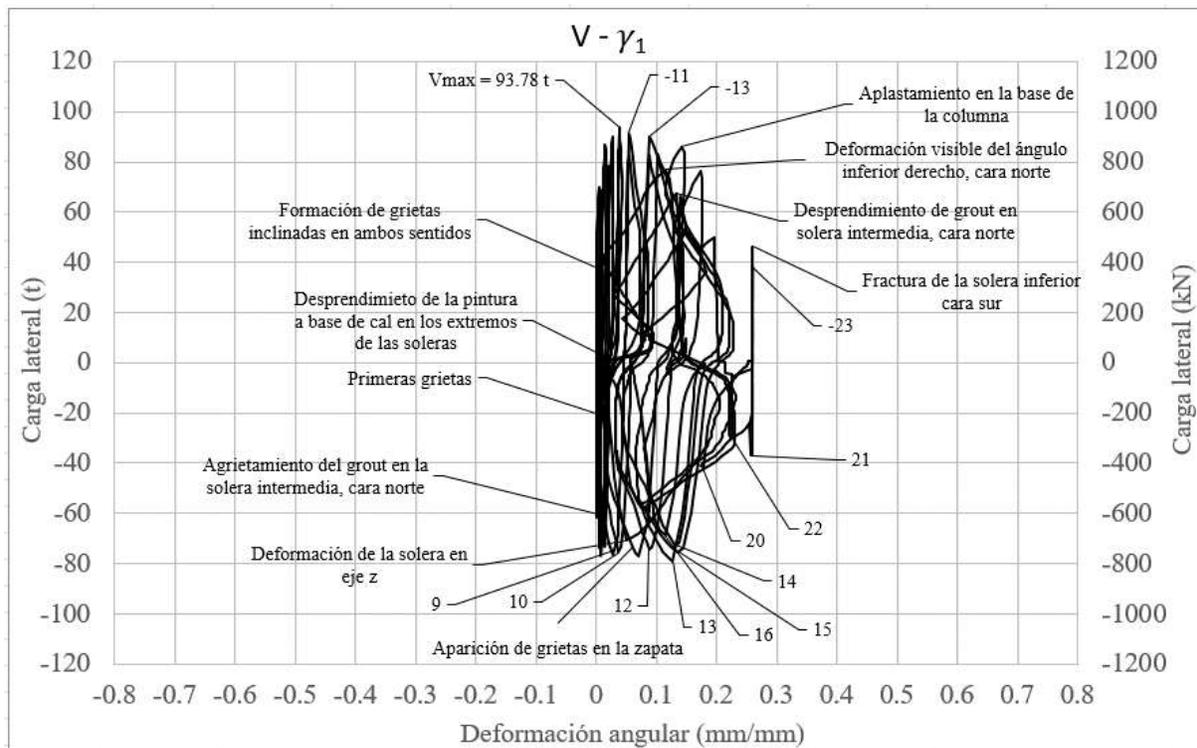
La Fig. 3.3.218 refleja la gráfica de los valores de la deformación angular contra la carga lateral. La deformación angular máxima registrada fue de 0.259 mm/mm en el primer semiciclo positivo aplicado con distorsión de 5.5%, una vez alcanzado dicho valor, este permaneció constante debido al daño presentado en la columna en esta región. El comportamiento de la curva tuvo lazos muy estrechos hasta alcanzar la resistencia máxima, pues después de este hito la gráfica comenzó a registrar lazos más amplios. Los mayores valores de la deformación angular fueron reportados en esta región.

Fig. 3.3.218 Deformación angular región 1 - Columna C-4

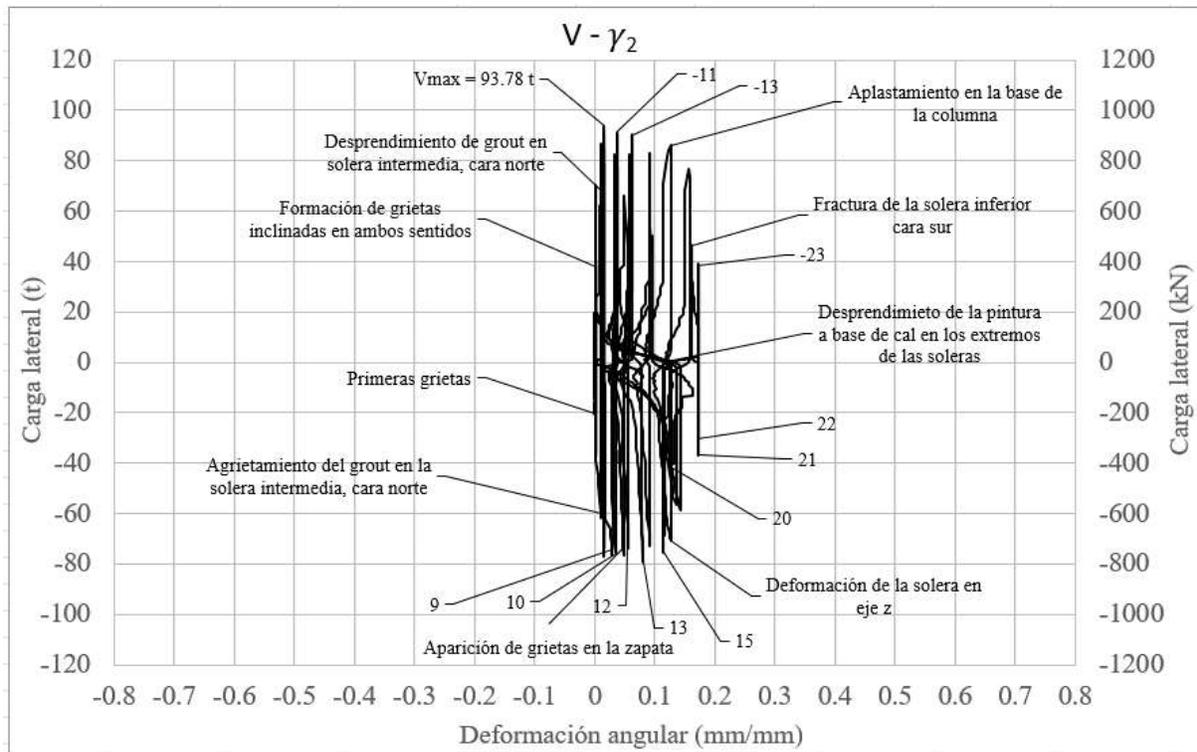
La deformación angular de la segunda región correspondiente al espécimen C-4 se observa en la Fig. 3.3.219. El mayor valor de la deformación angular fue de 0.171 mm/mm registrado antes de llegar a la pausa del primer semiciclo positivo con distorsión de 5.5%. La curva presentó un comportamiento similar a la región anterior, sin embargo, los lazos fueron menos amplios y los valores registrados menores.

Fig. 3.3.219 Deformación angular región 2 - Columna C-4

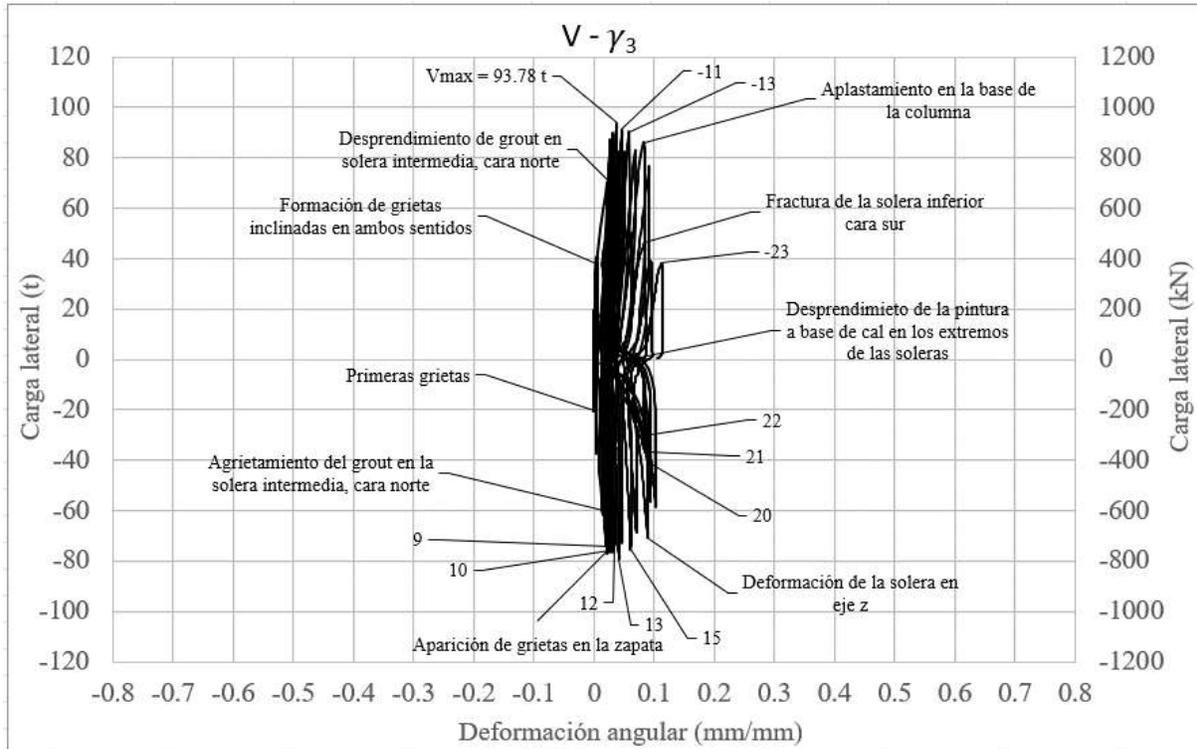
La región 3 de la columna se muestra en la Fig. 3.3.220, donde el mayor valor de la deformación angular obtenido fue de 0.114 mm/mm en el último semiciclo aplicado en toda la prueba el cual tuvo una distorsión negativa de -6%. Se observó una curva con lazos muy estrechos y con los menores valores de la columna correspondientes a este parámetro.

Fig. 3.3.220 Deformación angular región 3 - C-4

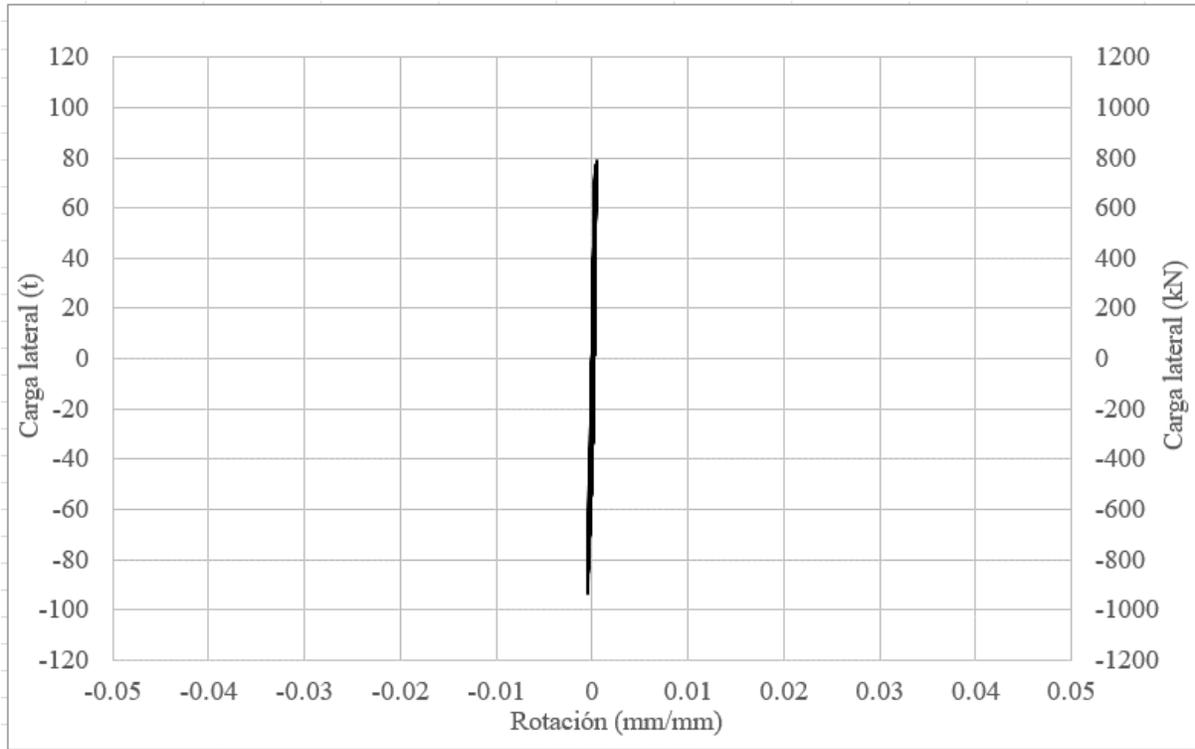
En esta sección se aborda la rotación y el deslizamiento en la parte de la cimentación de la columna C-4. La medición de las rotaciones de la zapata se realizó a través de un par de transductores de carátula colocados en la parte inferior de este elemento, cada uno en una cara lateral. Para el deslizamiento medido en la base de la columna, se colocó un transductor de desplazamiento en la parte superior de la zapata.

El mayor valor de la rotación registrado fue de 0.0005209 mm/mm, mientras que el del deslizamiento en la base de la columna fue de 1.615 mm. El comportamiento de la curva se debe al efecto de confinamiento aportado por los ángulos y las soleras.

Fig. 3.3.221 Rotación de la zapata - Columna C-4
