UNIVERSIDAD NACIONAL AUTÓNOMA DE MÉXICO

FACULTAD DE INGENIERÍA

**EFFECTO DEL TAMAÑO DE ÁNGULO EN EL
COMPORTAMIENTO SÍSMICO DE COLUMNAS DE
CONCRETO ENCAMISADAS CON ELEMENTOS
METÁLICOS**

TESIS

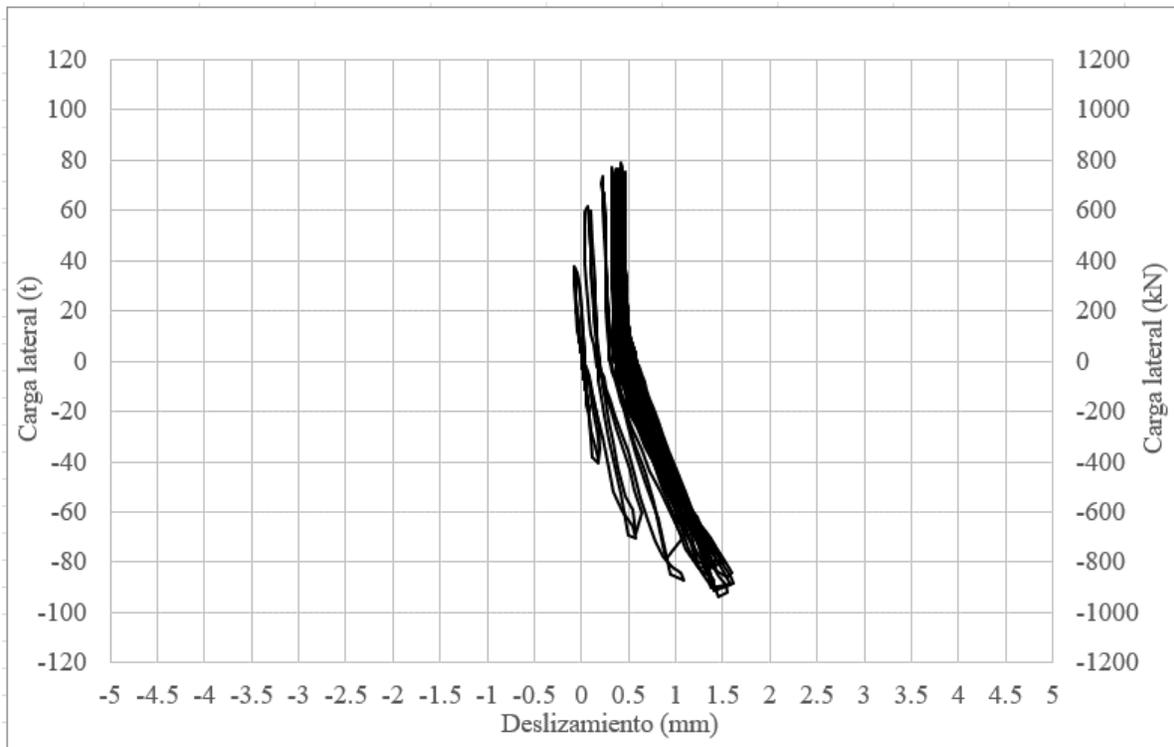
En esta sección se aborda la rotación y el deslizamiento en la parte de la cimentación de la columna C-4. La medición de las rotaciones de la zapata se realizó a través de un par de transductores de carátula colocados en la parte inferior de este elemento, cada uno en una cara lateral. Para el deslizamiento medido en la base de la columna, se colocó un transductor de desplazamiento en la parte superior de la zapata.

El mayor valor de la rotación registrado fue de 0.0005209 mm/mm, mientras que el del deslizamiento en la base de la columna fue de 1.615 mm. El comportamiento de la curva se debe al efecto de confinamiento aportado por los ángulos y las soleras.

Fig. 3.3.222 Deslizamiento en la base de la columna - Columna C-4

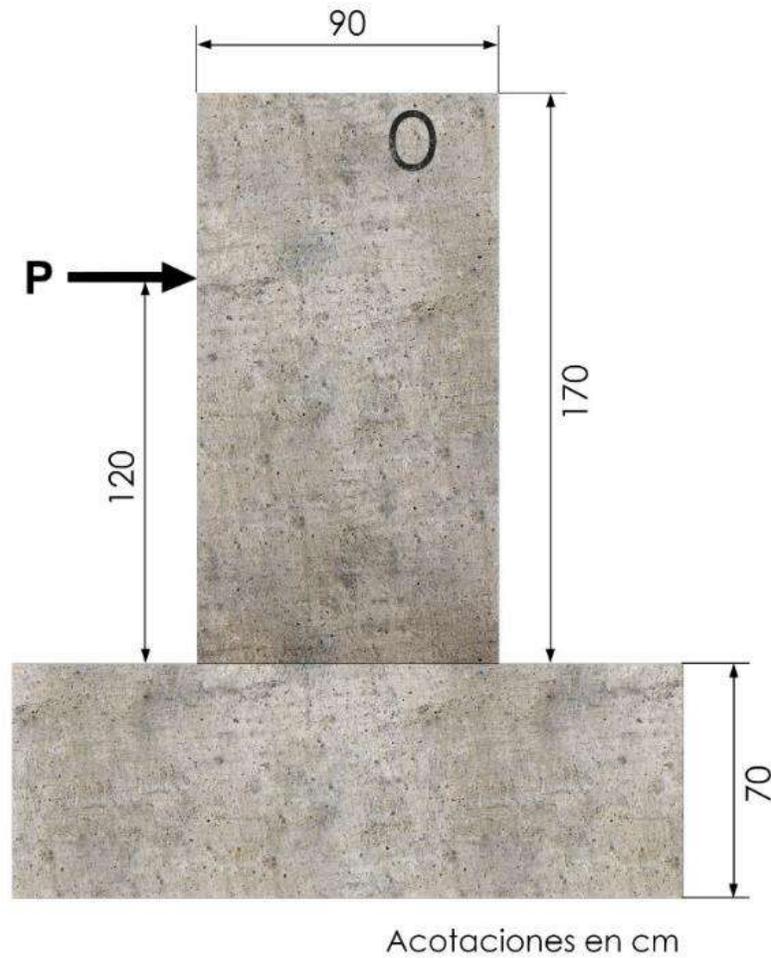
Fig. 4.3.1 Vista frontal - Columna O

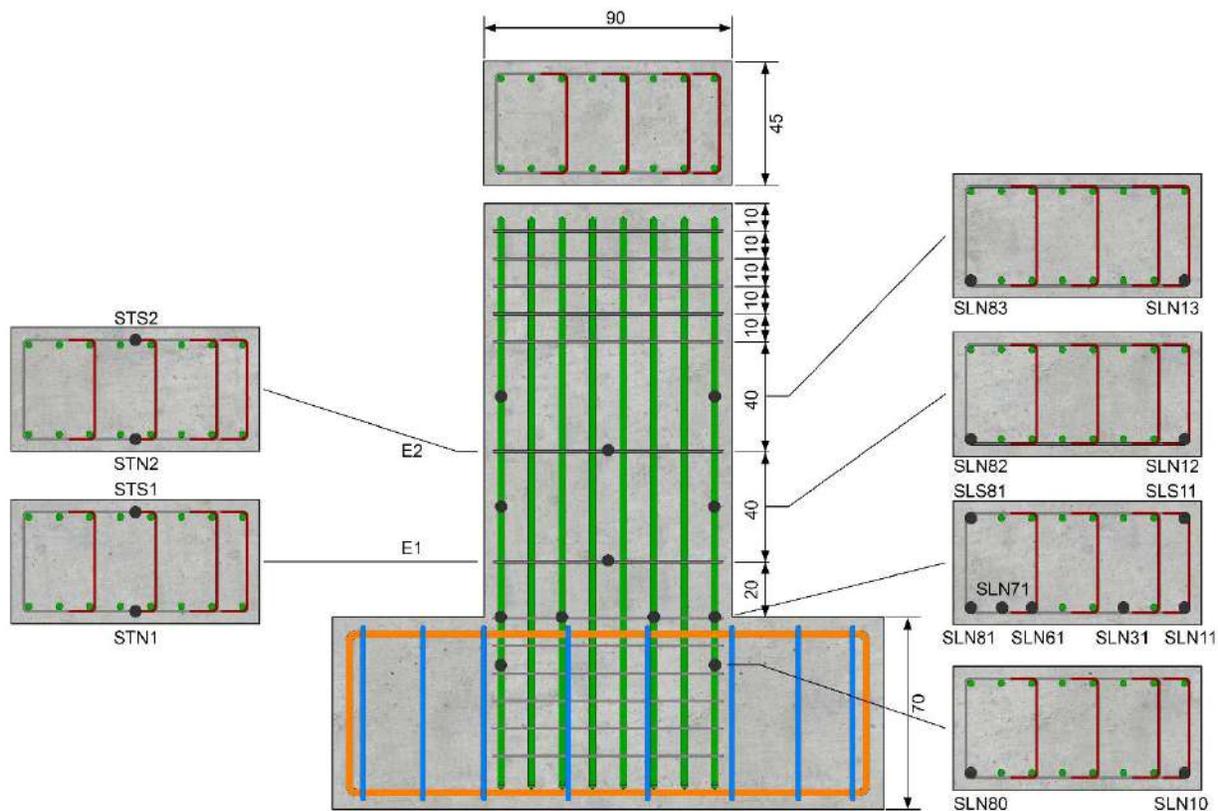
La columna O () fue el primer modelo ensayado en el marco del programa experimental de esta tesis. En este espécimen fueron colocados 17 deformímetros internos en el acero de refuerzo, su configuración se observa en la Fig. 4.3.2. Con los deformímetros presentes en la columna se realiza el análisis de esta sección.

Fig. 4.3.2 Deformímetros internos - Columna O

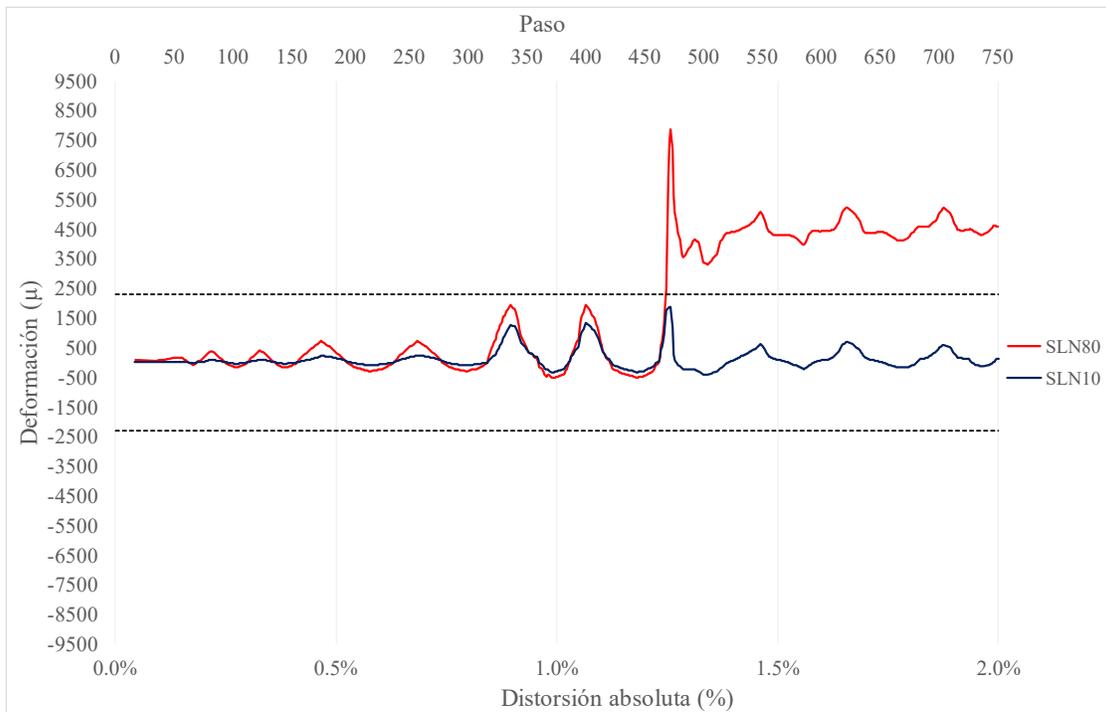
A continuación se observan las gráficas correspondientes a las deformaciones de los deformímetros internos mencionados en 4.2. En caso de que ninguno del par de instrumentos por gráfica haga mediciones, no se hará inclusión de dichas curvas. Después de la inserción de las gráficas se incluirá una tabla resumen donde se indicará cuales deformímetros internos fluyeron.

Fig. 4.3.3 Deformaciones SLN80 - SLN10 – Columna O

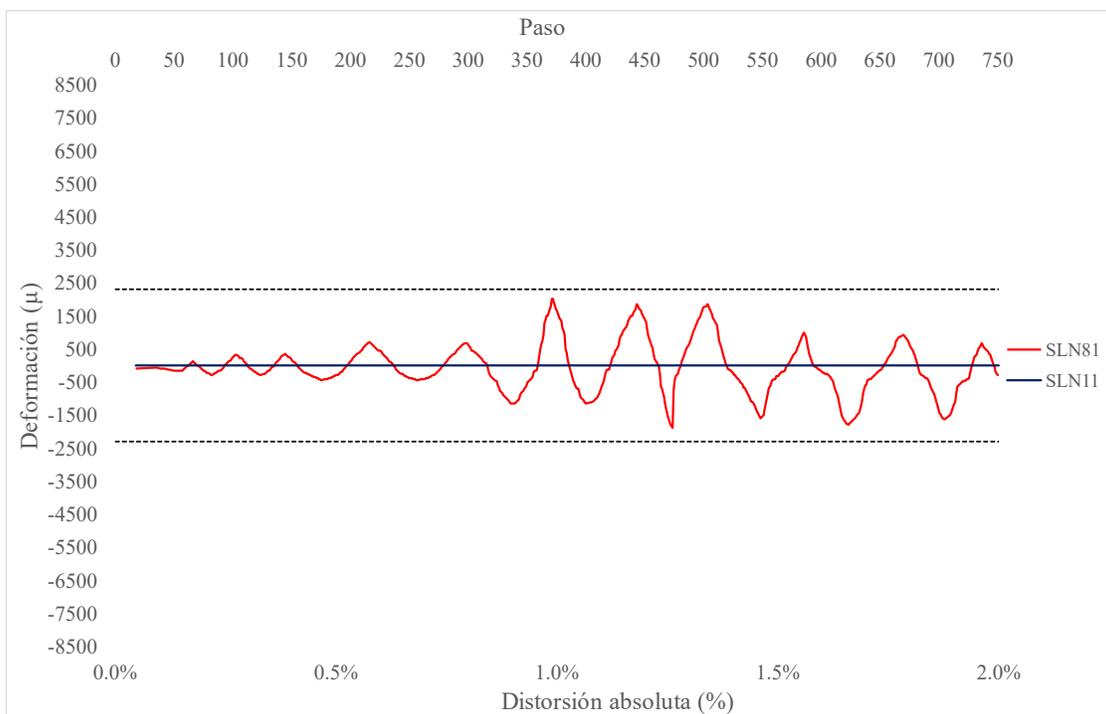
Fig. 4.3.4 Deformaciones SLN81 - SLN11 – Columna O

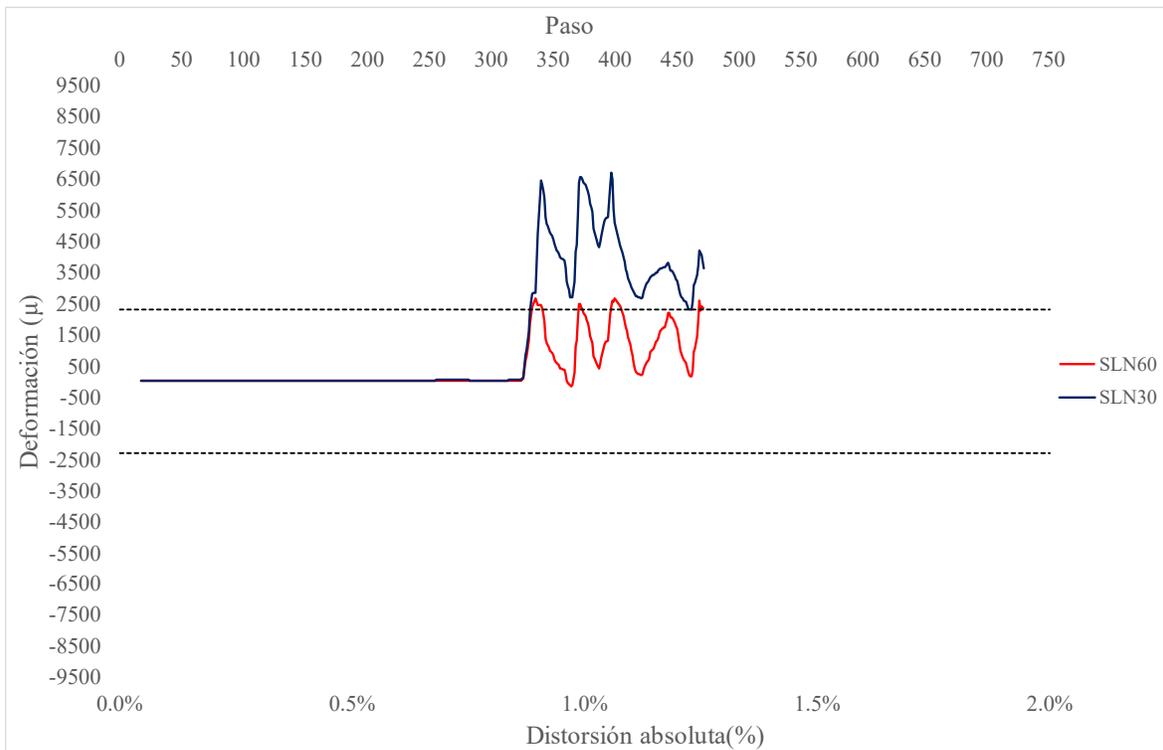
Fig. 4.3.5 Deformaciones SLS60 - SLN30 – Columna O

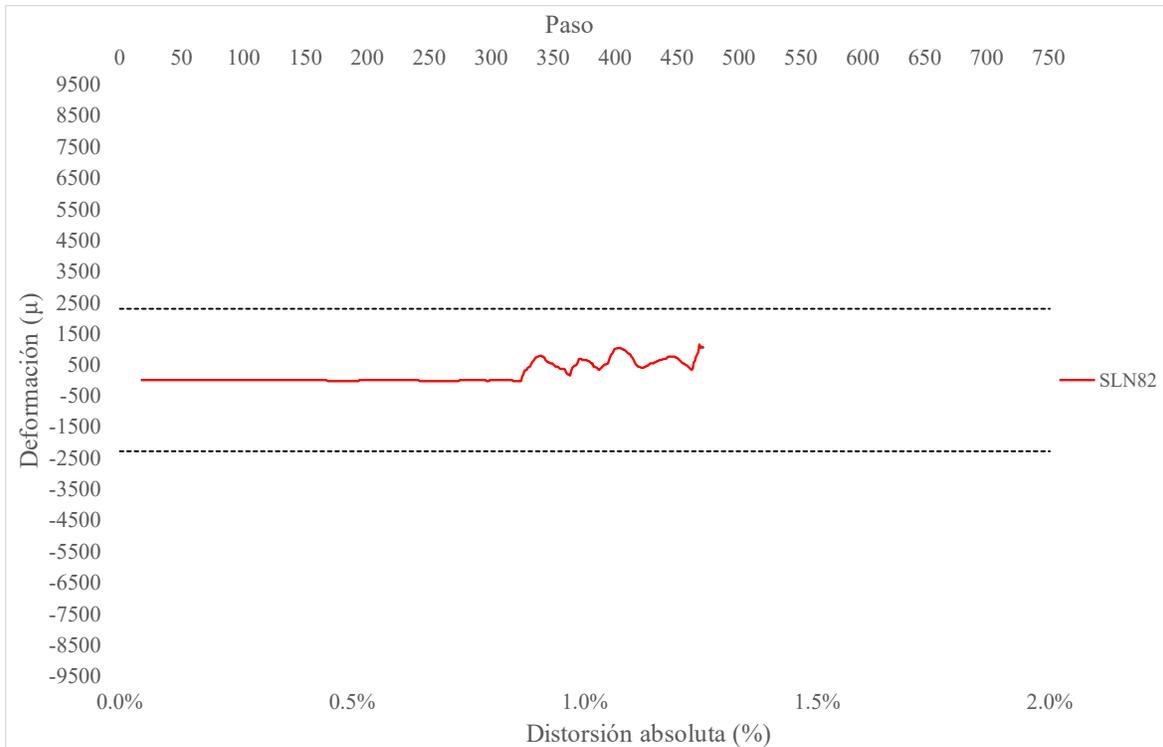
Fig. 4.3.6 Deformaciones SLN82 - SLN12 – Columna O

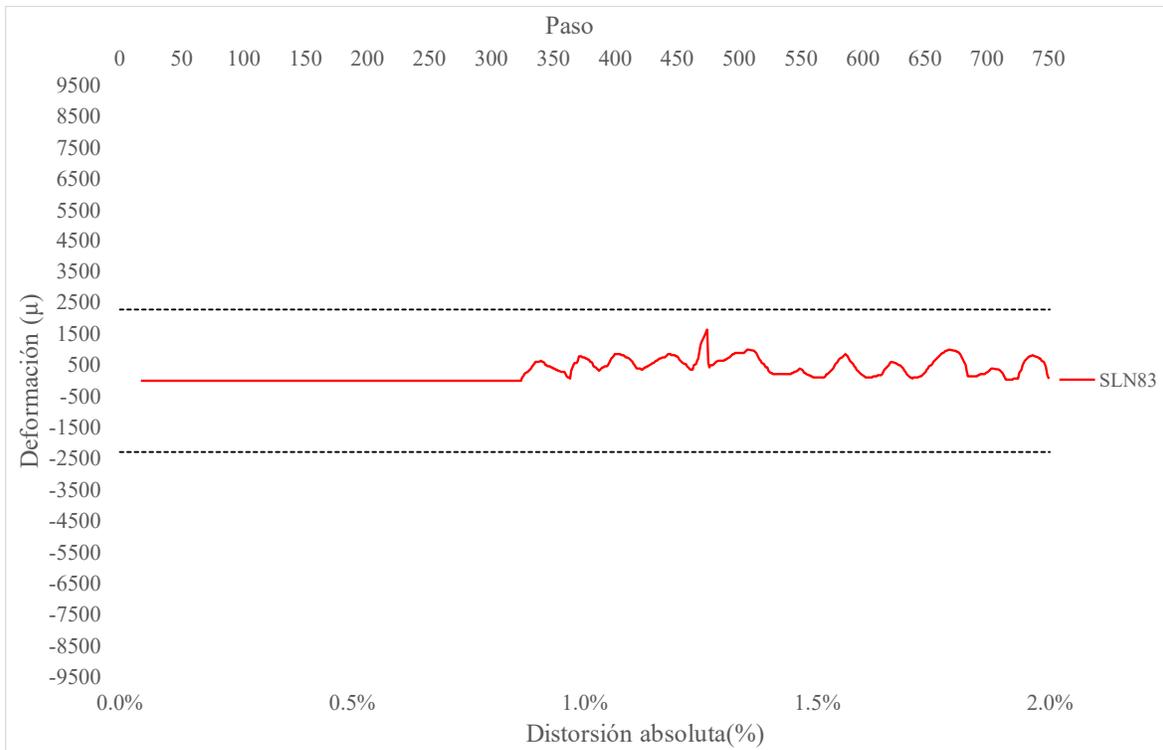
Fig. 4.3.7 Deformaciones SLN83 - SLN13 – Columna O

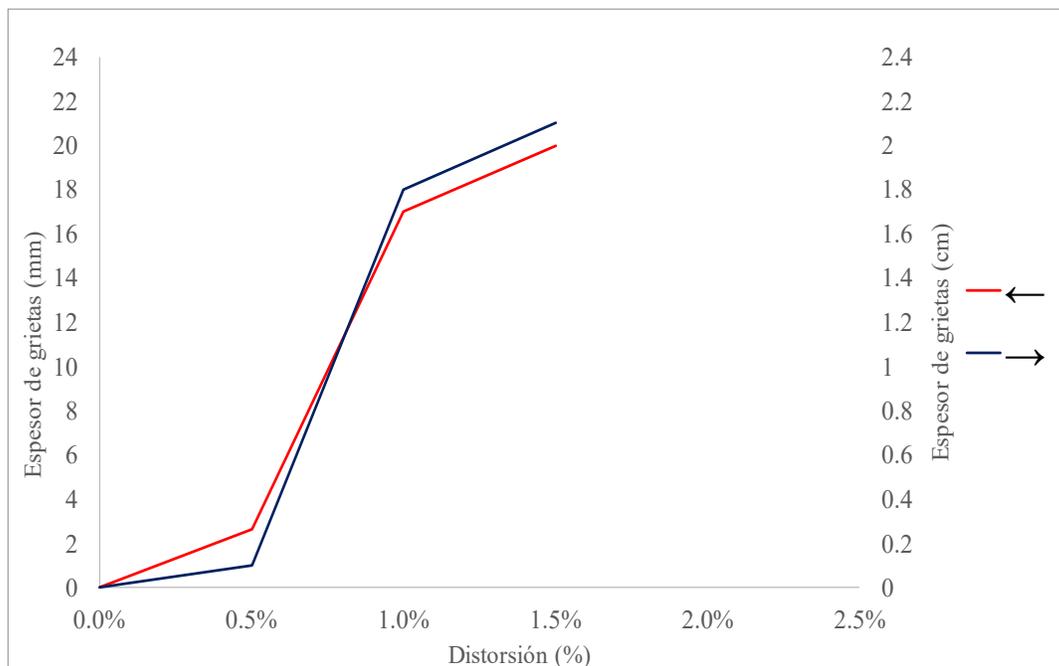
La Fig. 4.3.8 grafica los datos obtenidos en la bitácora de los valores de la distorsión en porcentaje contra el espesor de las grietas en mm y cm.

Fig. 4.3.8 Evolución del agrietamiento cara norte - Columna O

Los valores máximos que alcanzó la columna O fueron de 20 mm para las grietas en color rojo y de 21 mm en color azul. Las grietas se dejaron de medir cuando el daño en la columna ya no lo permitió, lo cual de acuerdo con la gráfica ocurrió en la distorsión del 1.5%.

A continuación se incluye la gráfica correspondiente a la cara norte, la cual fue la única de la que se tuvo registro durante el ensayo en la bitácora. Para la elaboración de la gráfica, se tomaron los valores absolutos de distorsión de la prueba y se graficaron los valores máximos del espesor de las grietas en cada distorsión. La gráfica construida brindó información sobre en qué sentido se registró la mayor abertura de grietas. Los íconos colocados en la derecha hacen alusión al comportamiento de empujón y jalón de la prueba, los cuales fueron acotados mediante los colores rojo y negro, sin embargo, para el caso se usaron rojo y azul respectivamente.

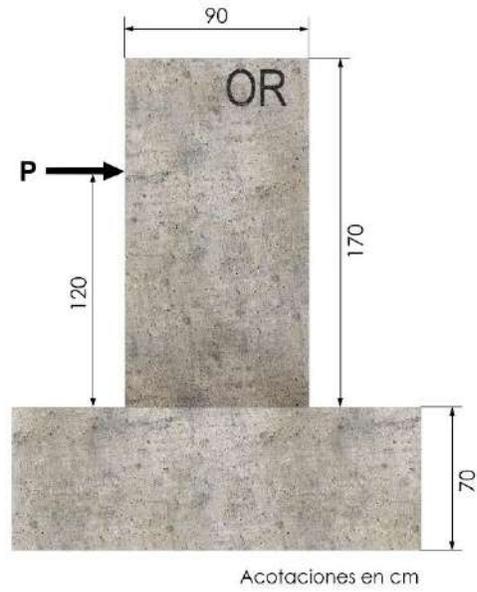
En las siguientes figuras (Fig. 4.4.1 y Fig. 4.4.2) se incluye la configuración y la vista frontal del espécimen.

Fig. 4.4.1 Vista frontal - Columna OR

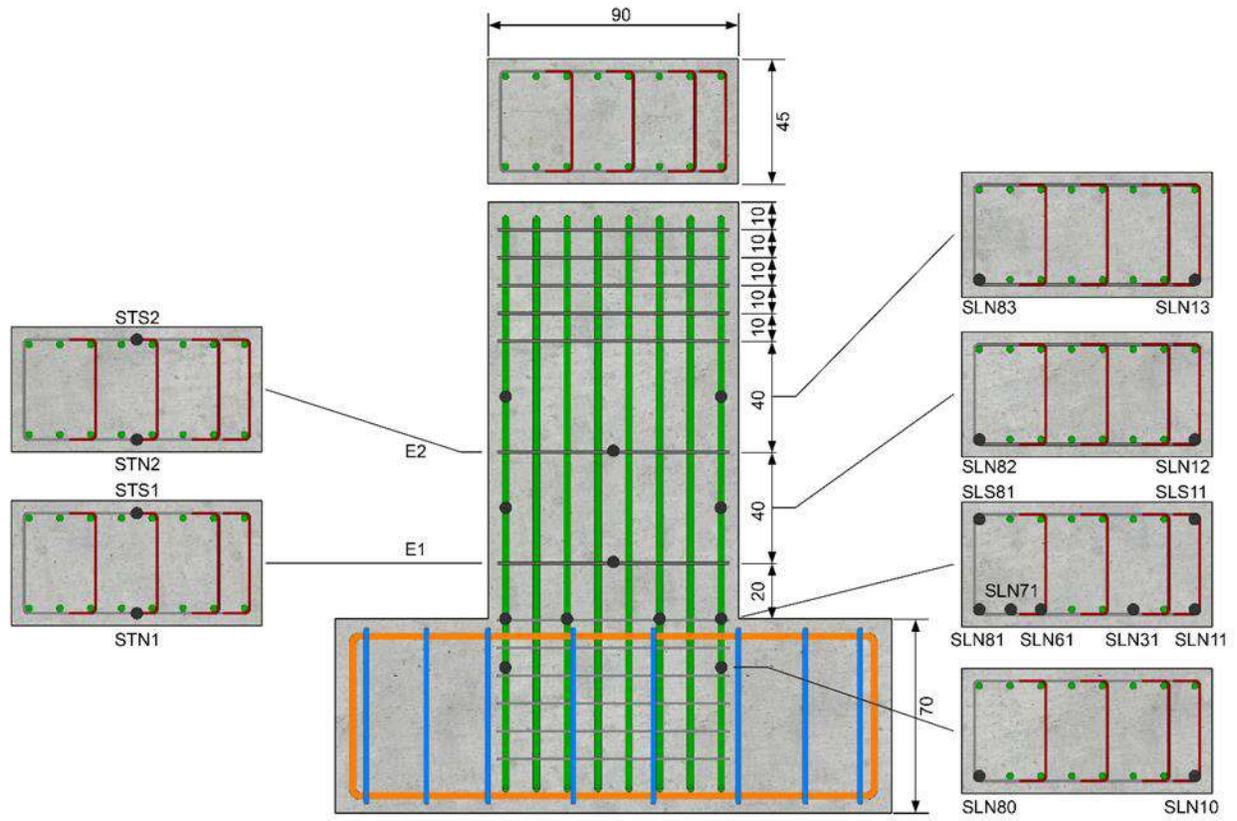
La columna OR se refiere a la columna original rehabilitada, la cual fue sometida a la misma historia de carga. En este modelo fueron colocados 16 deformímetros internos.

Fig. 4.4.2 Deformímetros internos - Columna OR

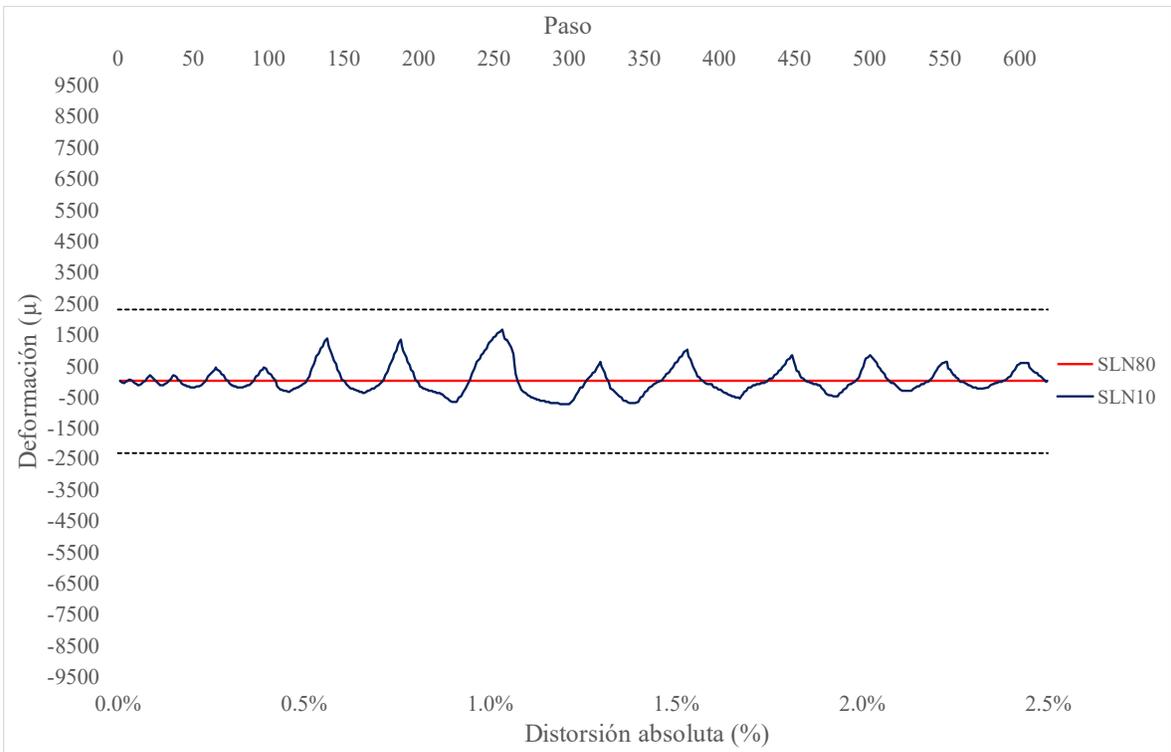
A continuación, se muestran las gráficas correspondientes a los pares de deformímetros internos comparables descritos en 4.2. En la última parte de esta sección se incluirá un resumen sobre la primera fluencia del acero y la distorsión en la que se presentó.

Fig. 4.4.3 Deformaciones SLN80 - SLN10 – Columna OR

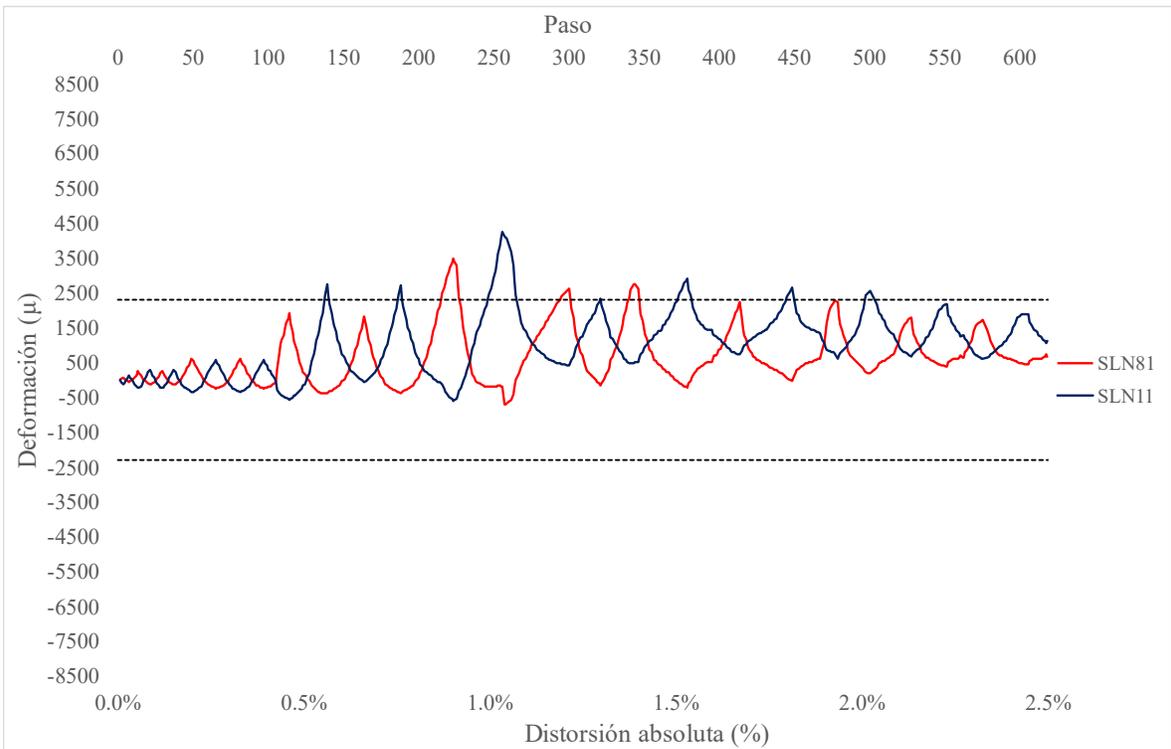
Fig. 4.4.4 Deformaciones SLN81 - SLN11 – Columna OR

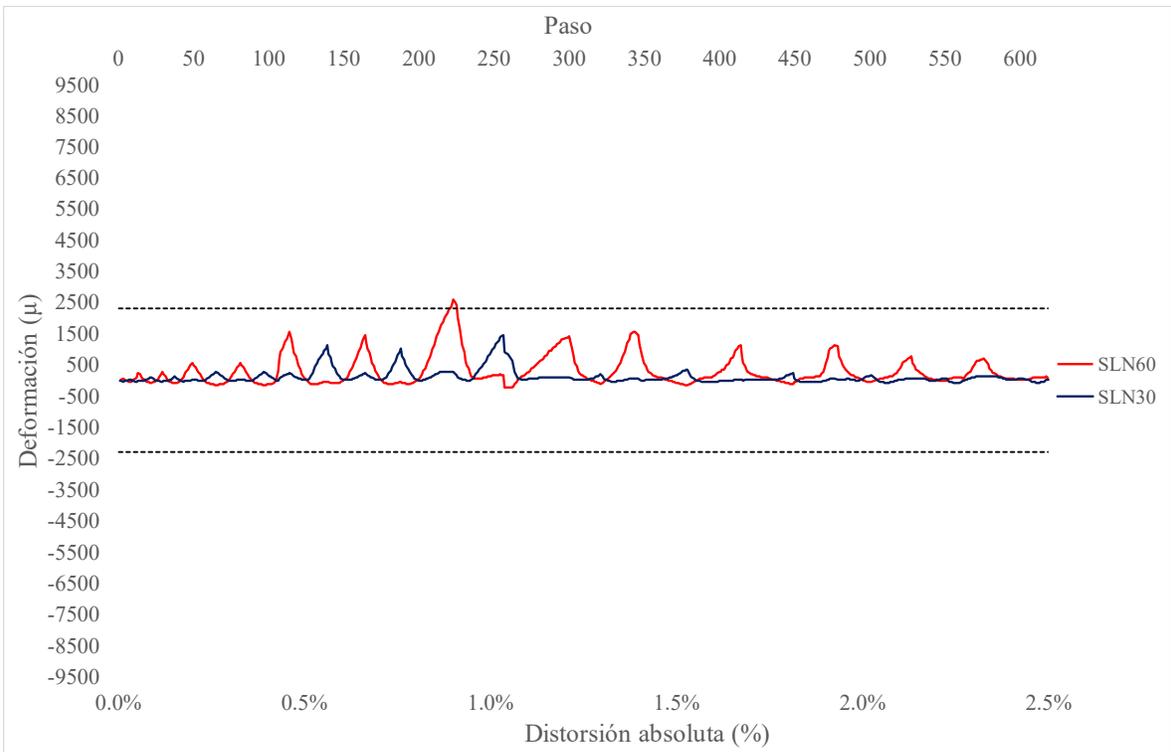
Fig. 4.4.5 Deformaciones SLN60 - SLN30 – Columna OR

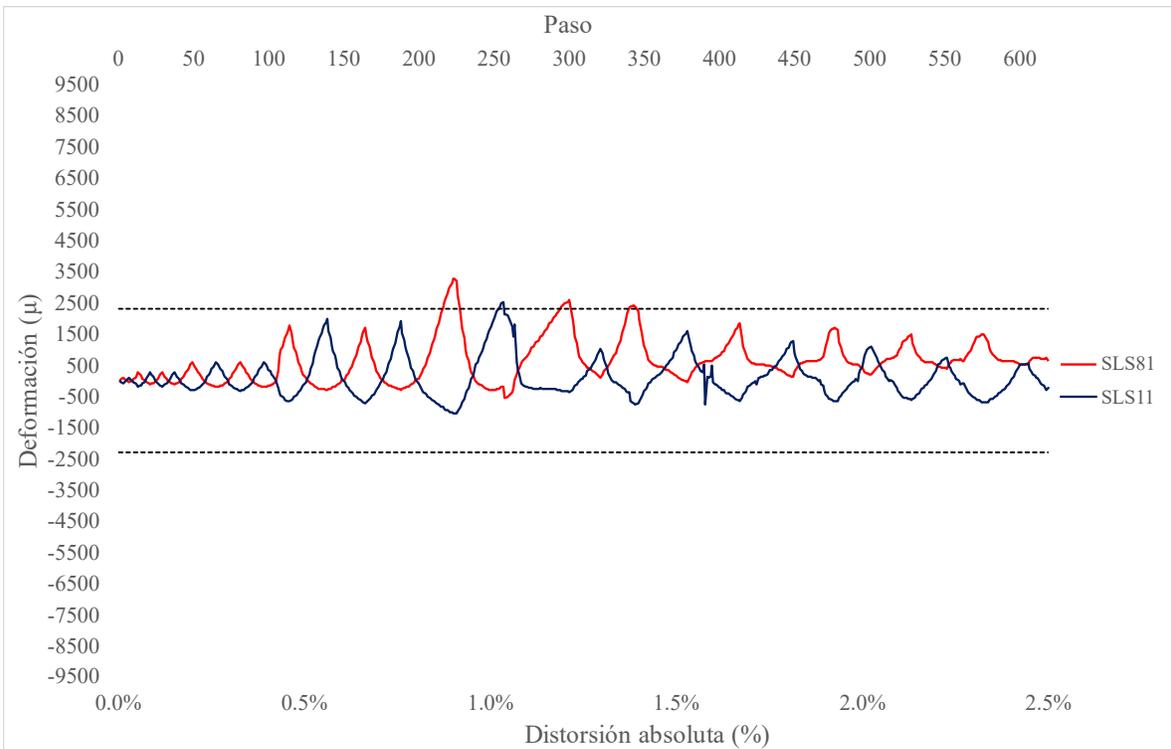
Fig. 4.4.6 Deformaciones SLS81 - SLS11 – Columna OR

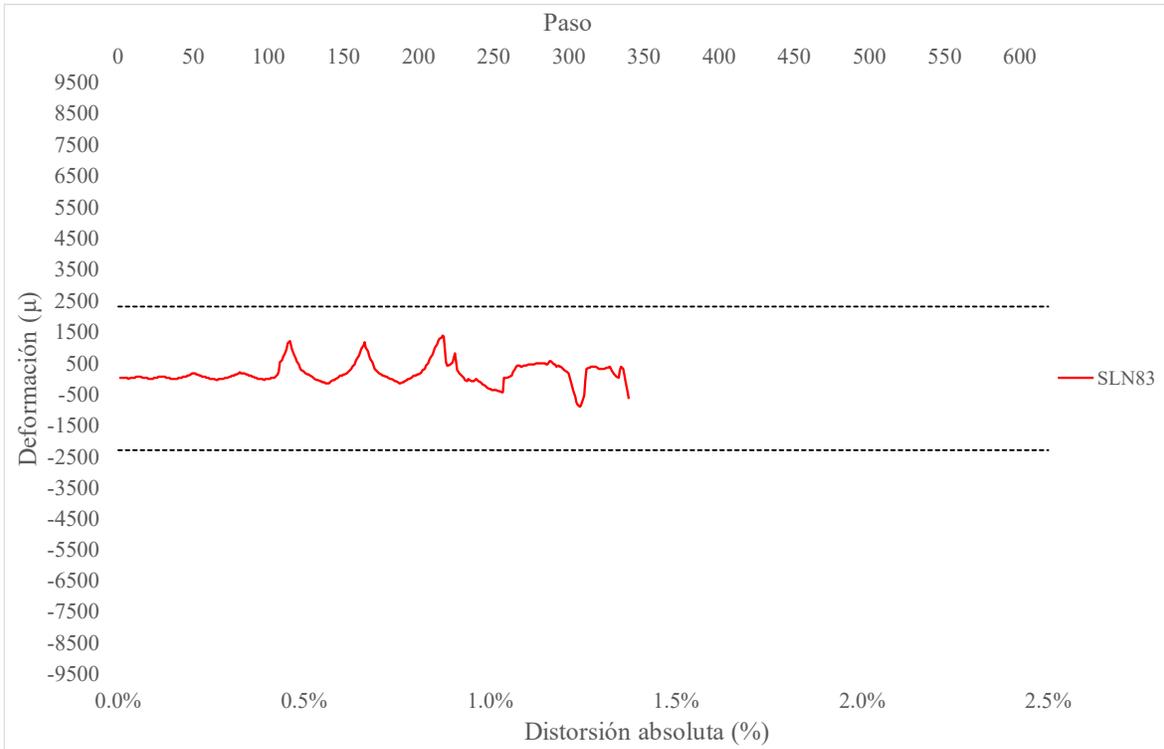
Fig. 4.4.7 Deformaciones SLN83 - SLN13 – Columna OR

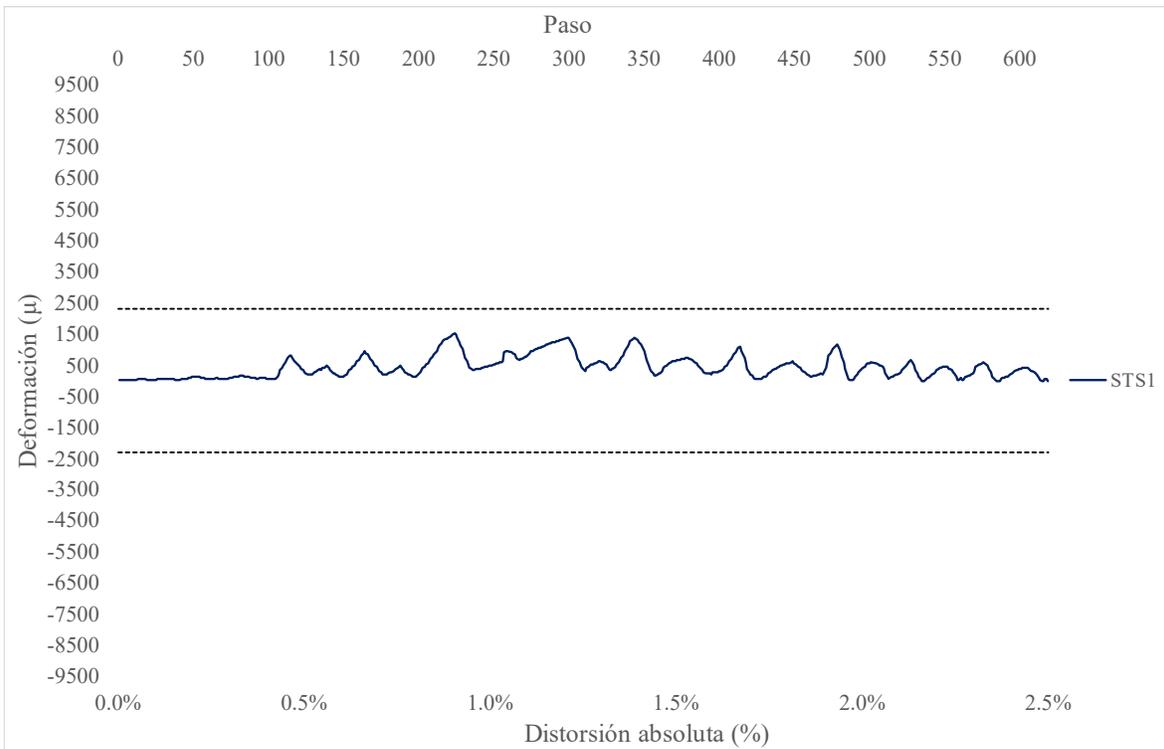
Fig. 4.4.8 Deformaciones STN1 - STS1 – Columna OR

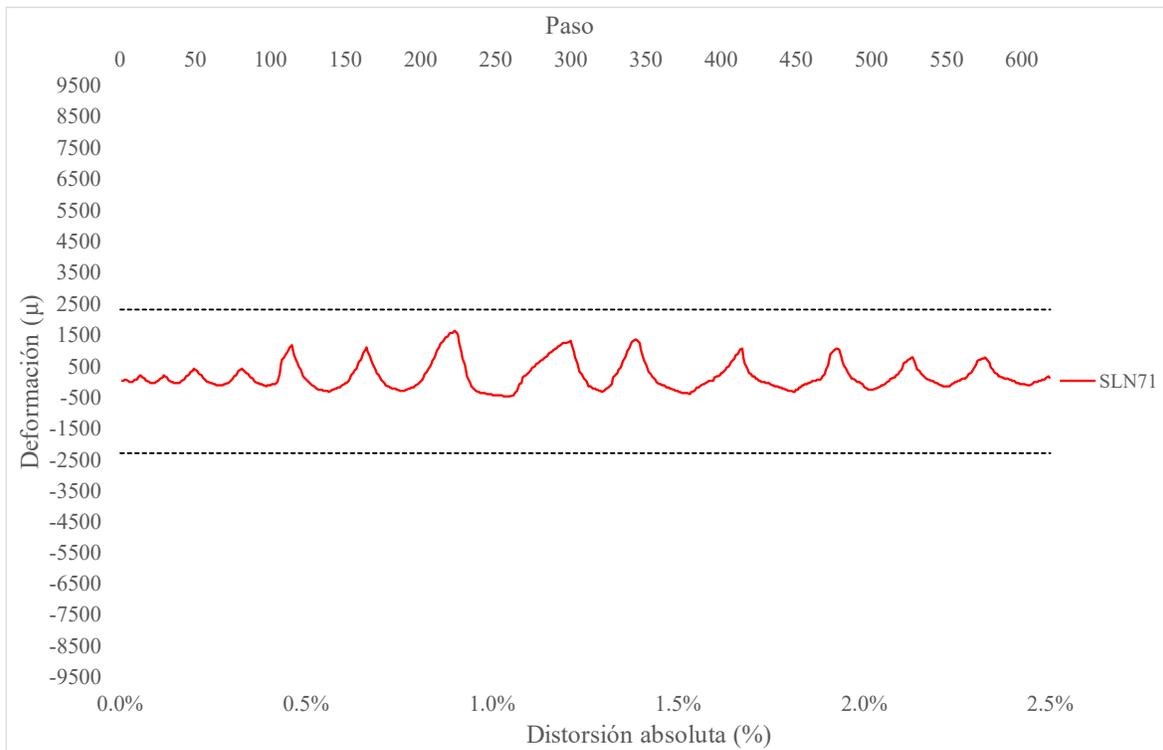
Fig. 4.4.9 Deformaciones SLN71 – Columna OR

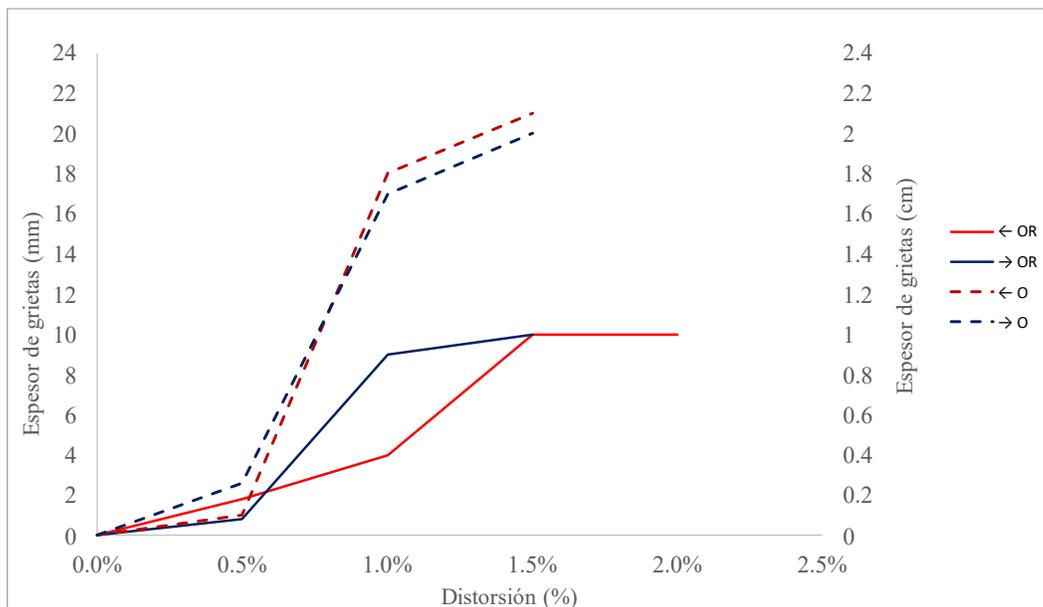
La curva observada en la Fig. 4.4.10 muestra la gráfica construida a partir de los datos de la bitácora llevada en la prueba. Los valores de las distorsiones se tomaron en absolutos. La notación de las flechas es la misma que en 4.3.2.

Fig. 4.4.10 Evolución del agrietamiento cara norte - Columna OR

Como fue observado en la figura anterior, la grieta principal en color azul fueron medidas hasta la distorsión de 1.5% y su valor máximo registrado fue de 10 mm. La grieta roja fue medida hasta una distorsión de 2% y al igual que la grieta azul, la medición máxima de la abertura fue de 10 mm. Se observó que los valores de las grietas de la columna O presentaron mayor abertura que las de la columna OR.

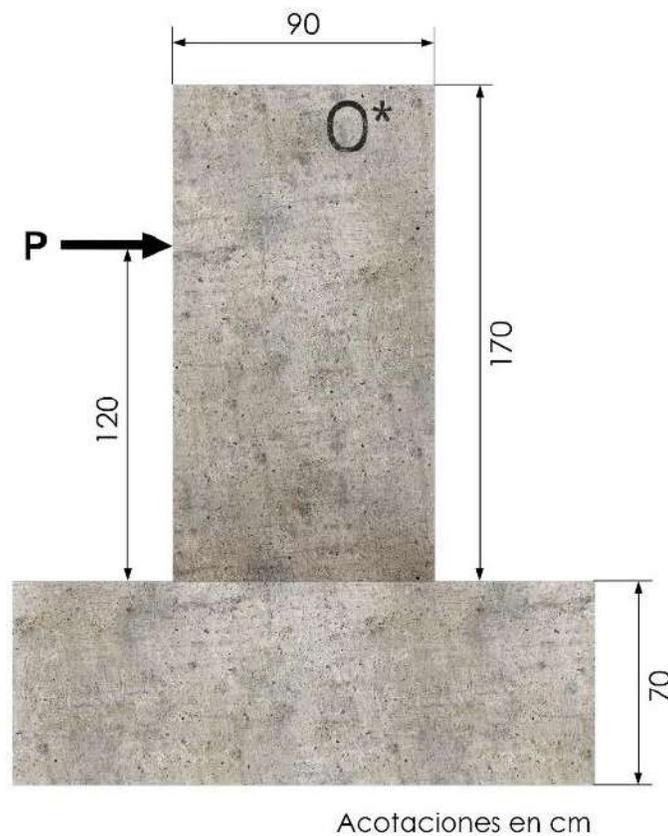
Fig. 4.5.1 Vista frontal - Columna O*

La columna estudiada en este apartado es el modelo O*, la cual al igual que las anteriores fue una columna de control sin encamisado metálico. Seguido, se muestran dos figuras (Fig. 4.5.1 y Fig. 4.5.2), una con la vista frontal del espécimen y la otra con la ubicación de los deformímetros internos.

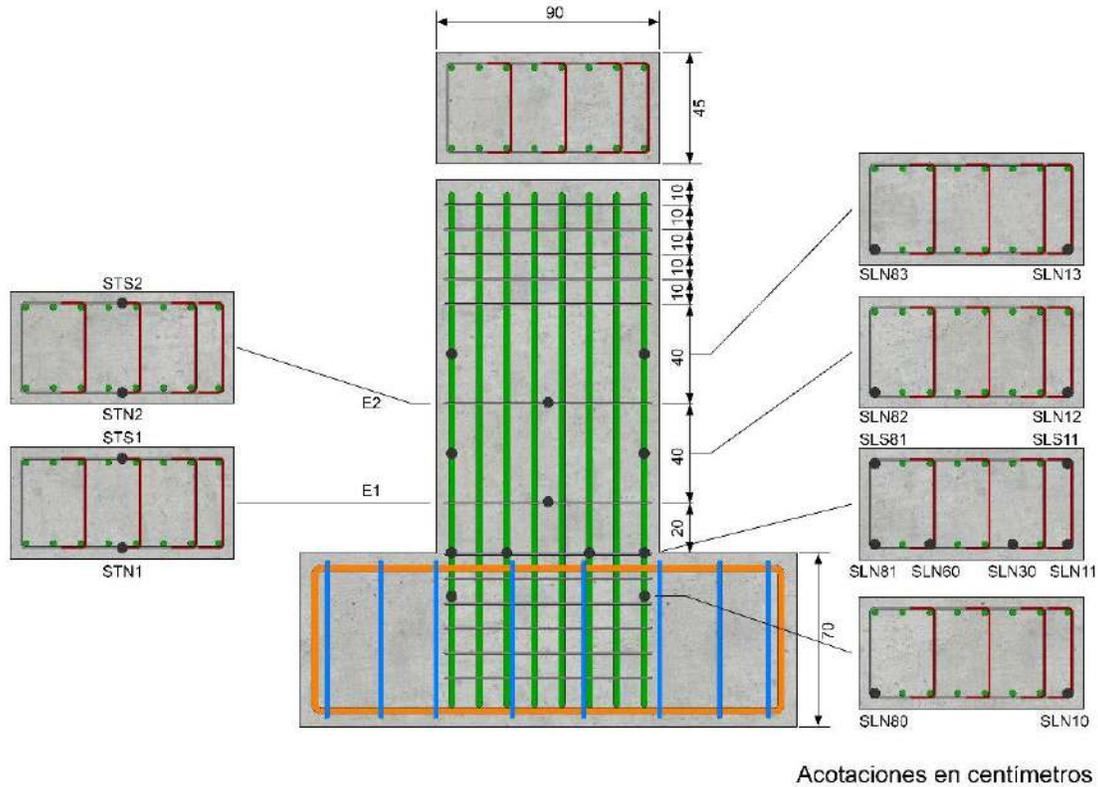
Fig. 4.5.2 Deformímetros internos - Columna O*

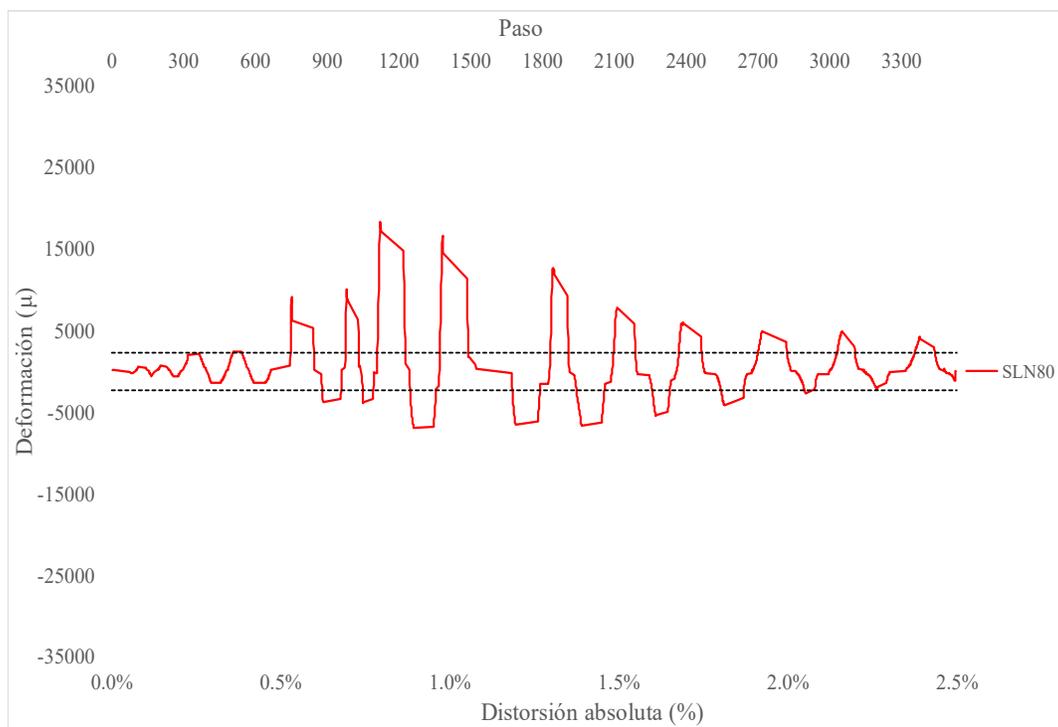
Fig. 4.5.3 Deformaciones SLN80 - SLN10 – Columna O*

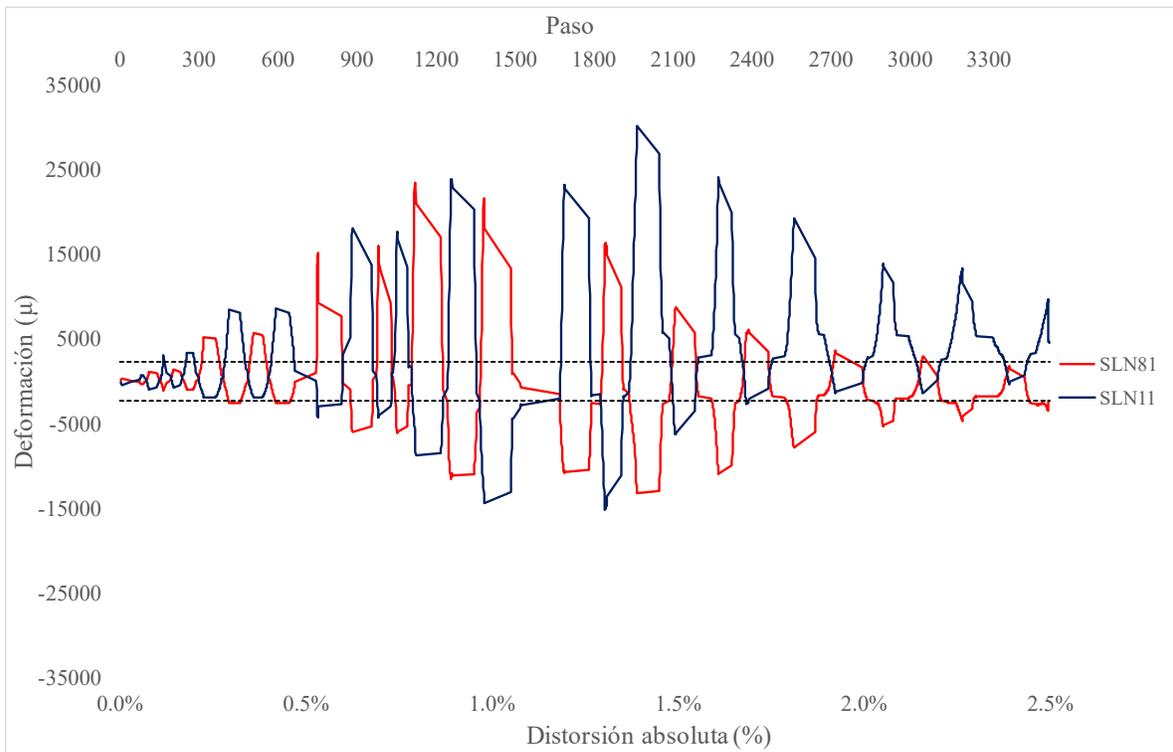
Fig. 4.5.4 Deformaciones SLN81 - SLN11 – Columna O*

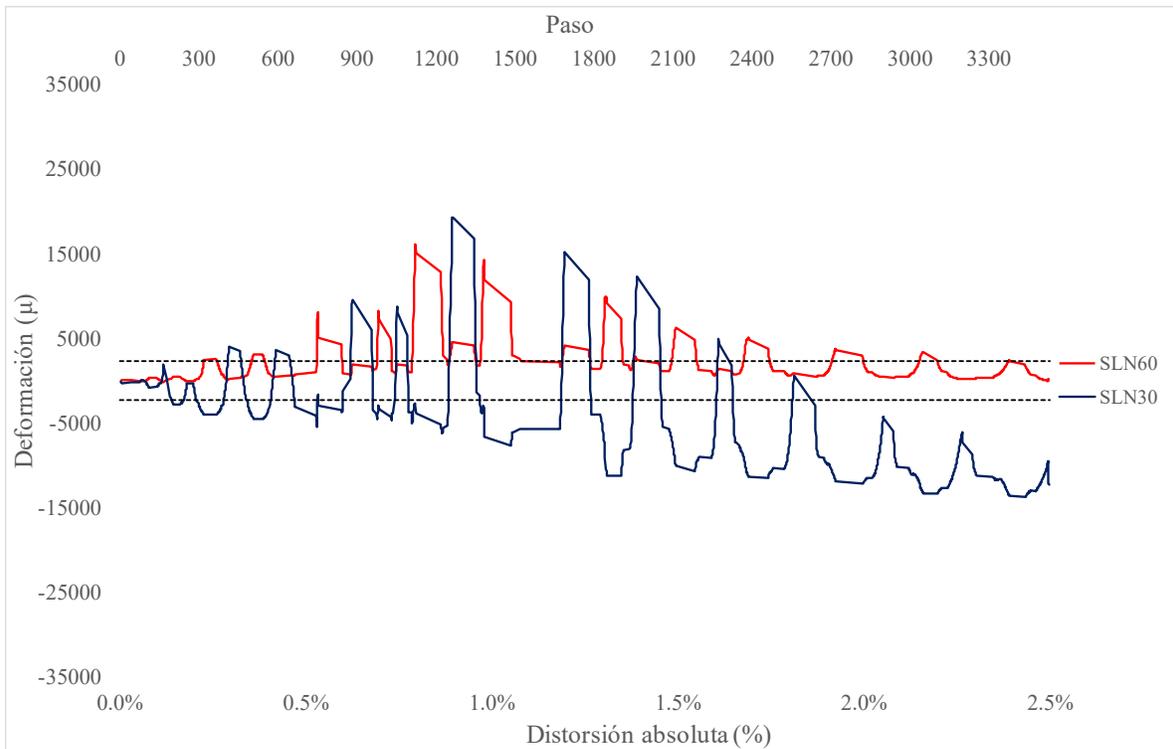
Fig. 4.5.5 Deformaciones SLN60 - SLN30 – Columna O*

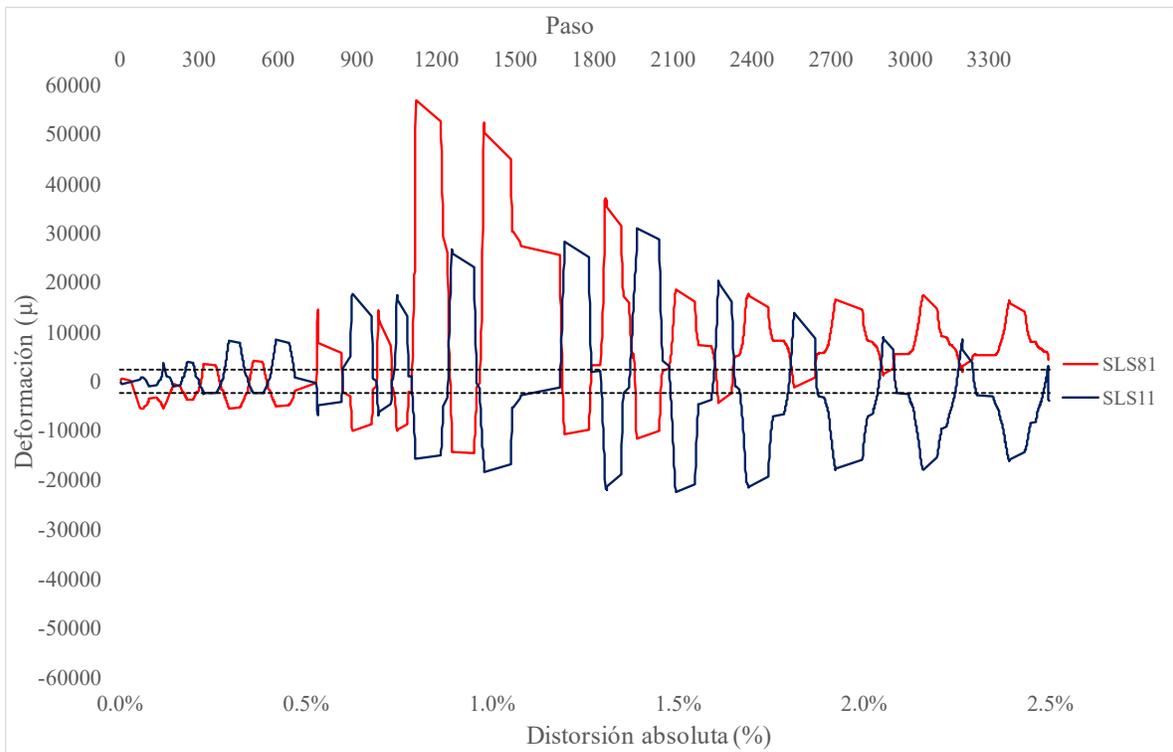
Fig. 4.5.6 Deformaciones SLS81 - SLS11 – Columna O*

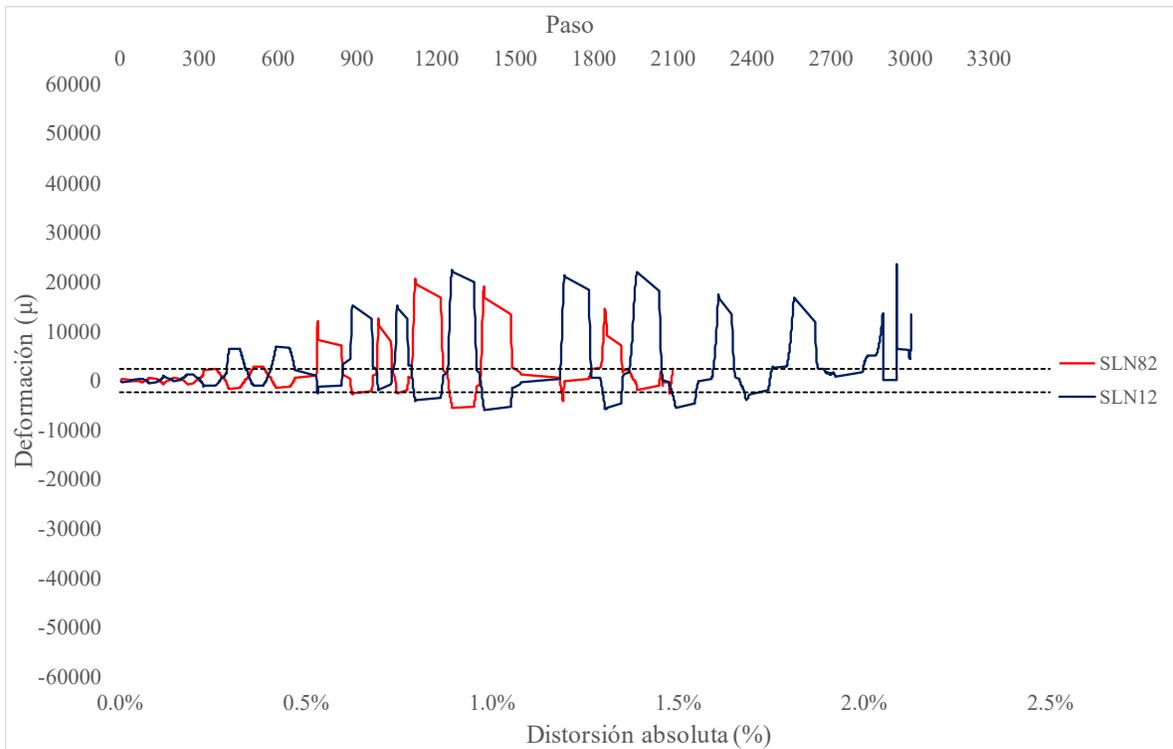
Fig. 4.5.7 Deformaciones SLN82 - SLN12 – Columna O*
