UNIVERSIDAD NACIONAL AUTÓNOMA DE MÉXICO

FACULTAD DE INGENIERÍA

**EFFECTO DEL TAMAÑO DE ÁNGULO EN EL
COMPORTAMIENTO SÍSMICO DE COLUMNAS DE
CONCRETO ENCAMISADAS CON ELEMENTOS
METÁLICOS**

TESIS

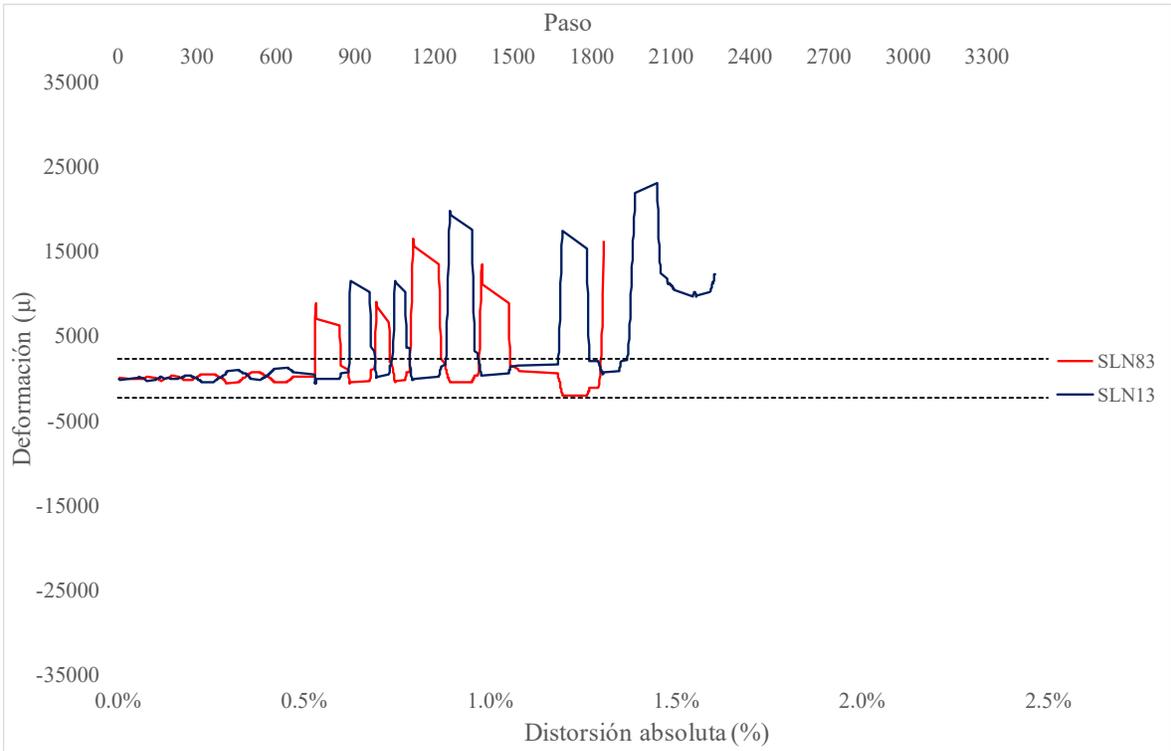
Fig. 4.5.8 Deformaciones SLN83 - SLN13 – Columna O*

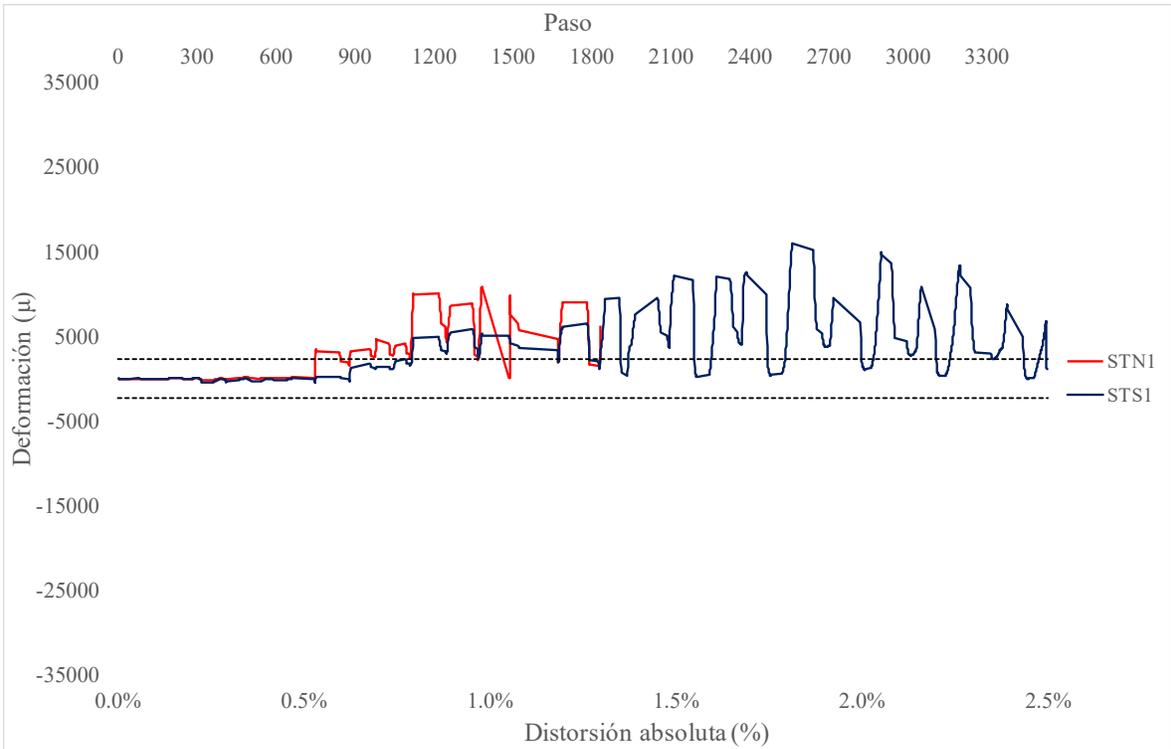
Fig. 4.5.9 Deformaciones STN1 - STS1 – Columna O*

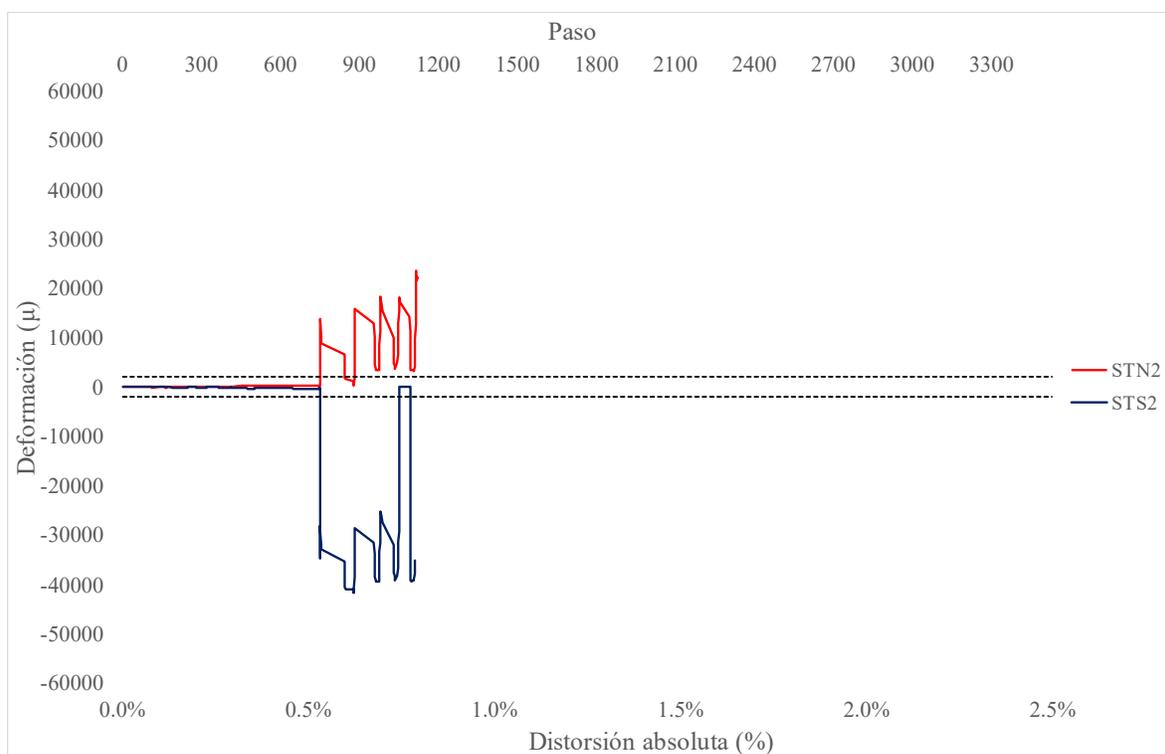
Fig. 4.5.10 Deformaciones STN2 - STS2 – Columna O*

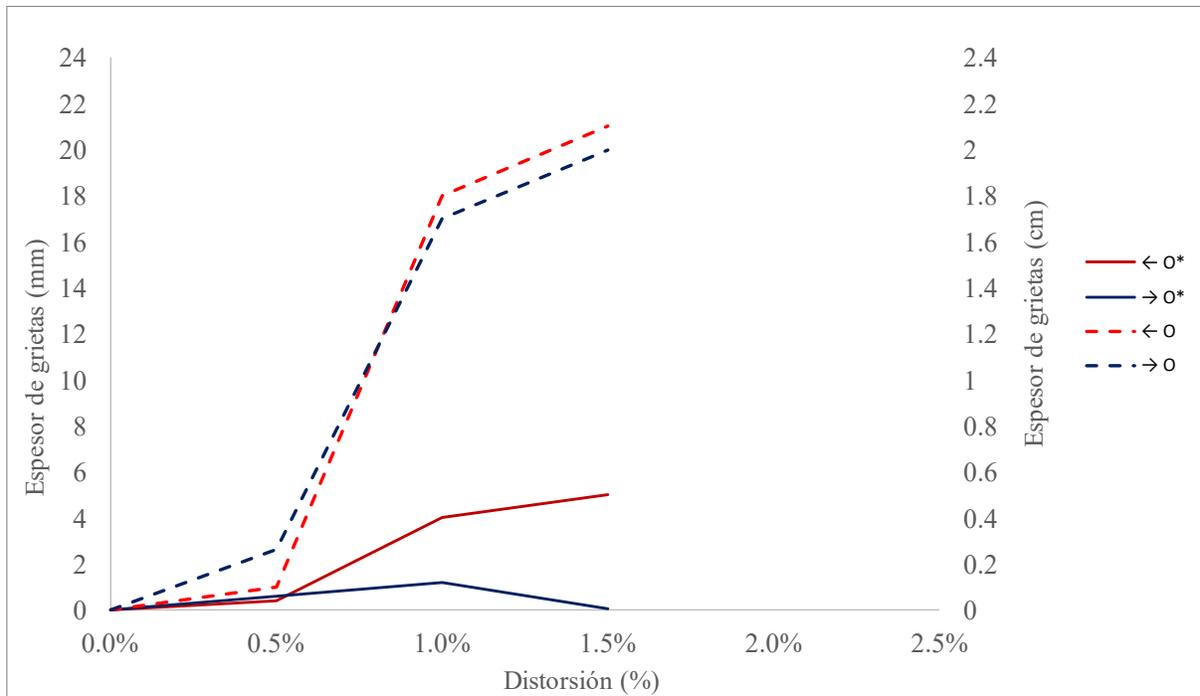
Fig. 4.5.11 Evolución del agrietamiento cara norte – Columna O y O*

A continuación se incluyen las Fig. 4.5.11 y Fig. 4.5.12 que corresponden al comportamiento del espesor de las grietas del espécimen O*. A diferencia de las columnas de concreto sin encamisado anteriores, para este modelo se recabaron datos de las grietas principales de las caras norte, este y oeste.

Los datos de los espesores de las grietas se registraron hasta los ciclos con distorsión de 1.5%. Los valores máximos obtenidos en la prueba en la cara norte de color rojo fueron de 5 mm y en color negro de 1.2 mm, mientras que para la cara este de 1.4 mm y la cara oeste de 1 mm.

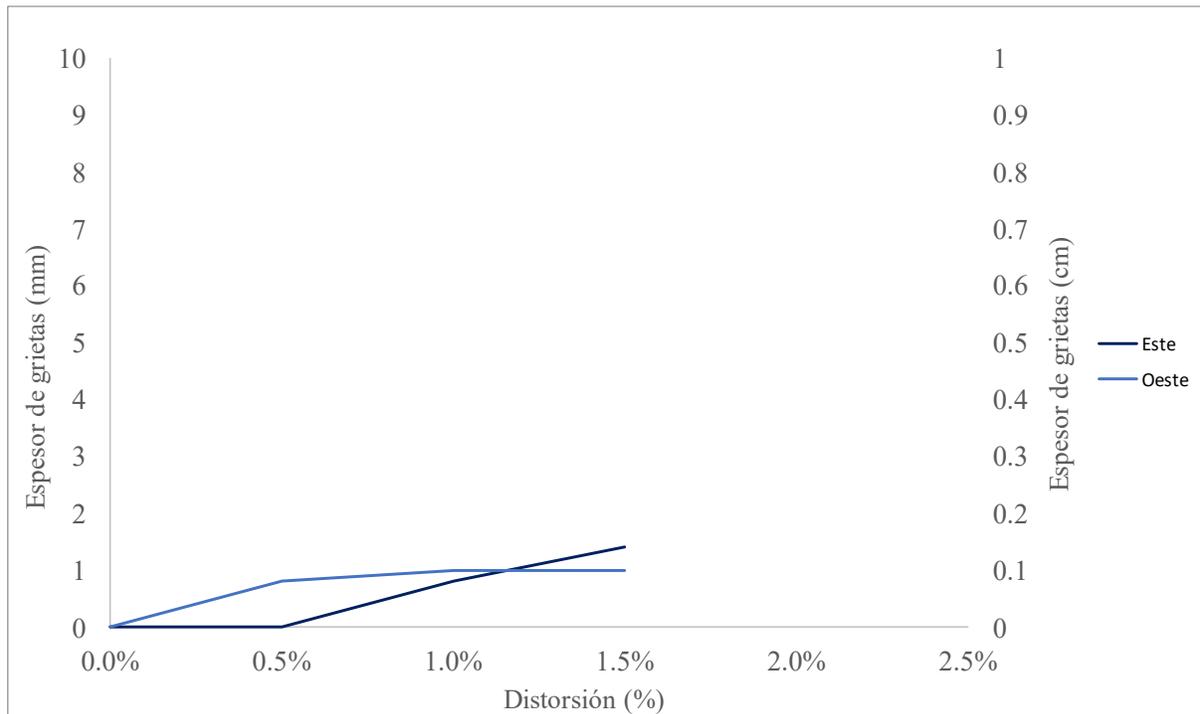
Fig. 4.5.12 Evolución del agrietamiento caras laterales - Columna O*

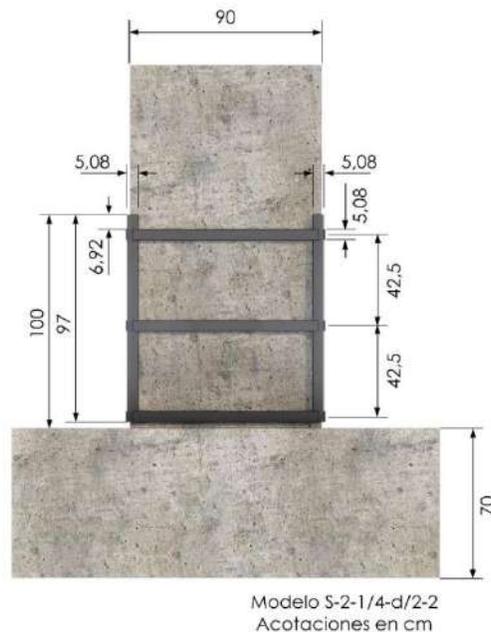
Fig. 4.6.1 Vista frontal - Columna C-2

Posteriormente, se observan cuatro figuras (Fig. 4.6.1) que muestran la vista frontal del modelo, la distribución de los deformímetros internos, así como la ubicación de los deformímetros en la camisa metálica.

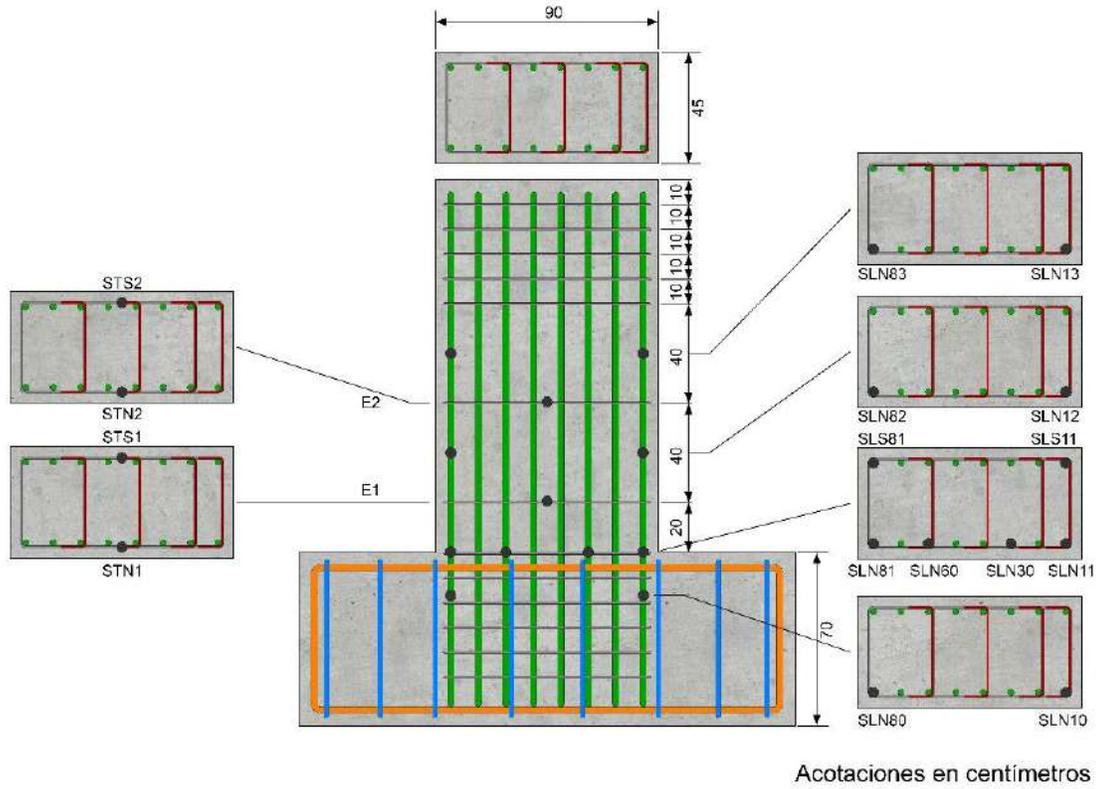
Fig. 4.6.2 Deformímetros internos - Columna C-2

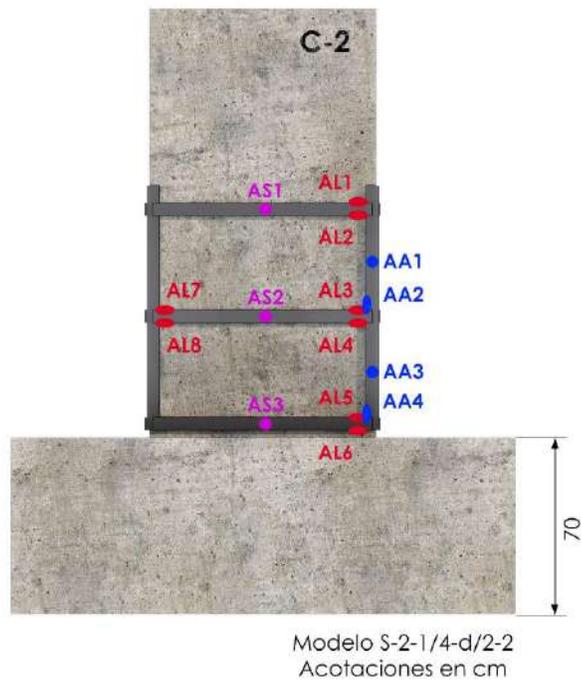
Fig. 4.6.3 Deformímetros en el encamisado metálico cara norte - Columna C-2

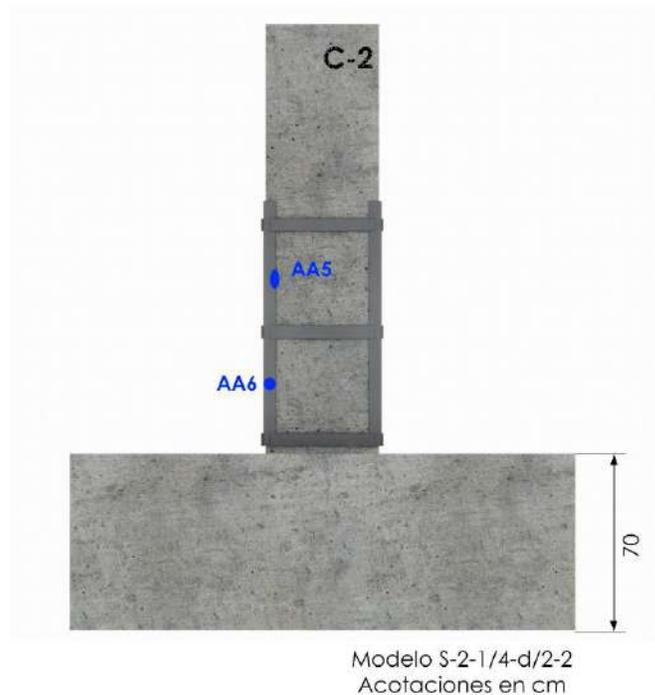
Fig. 4.6.4 Deformímetros en el encamisado metálico cara oeste - Columna C-2

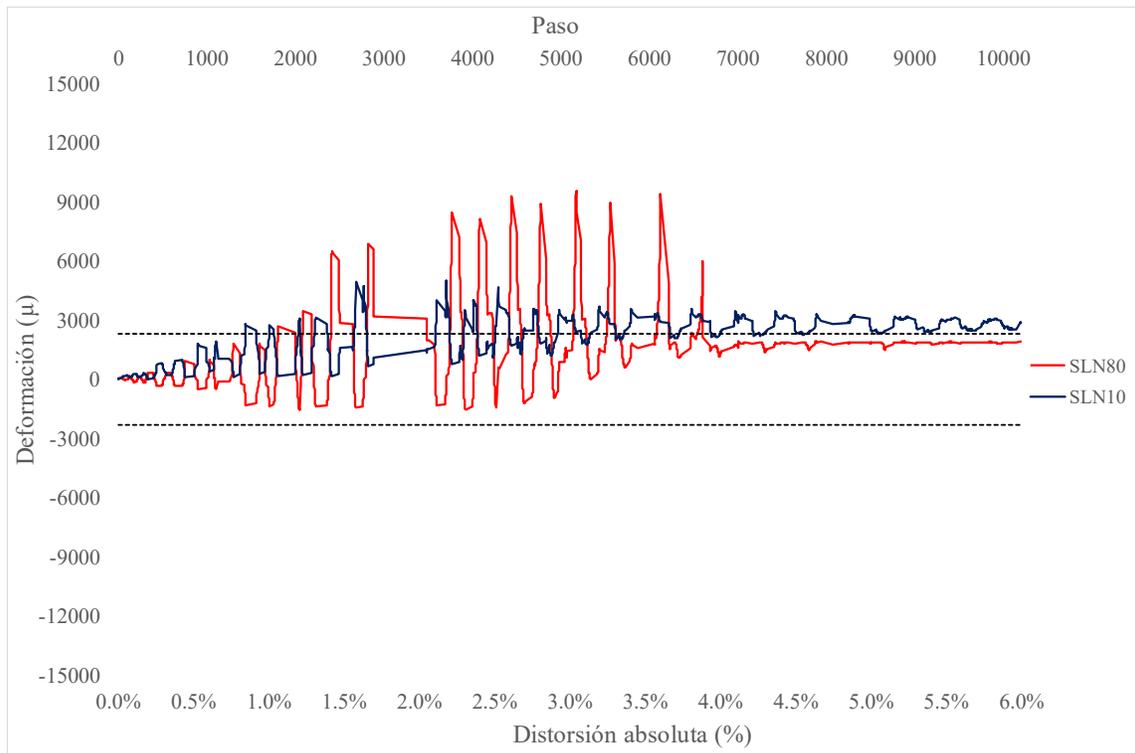
Fig. 4.6.5 Deformaciones SLN80 - SLN10 – Columna C-2

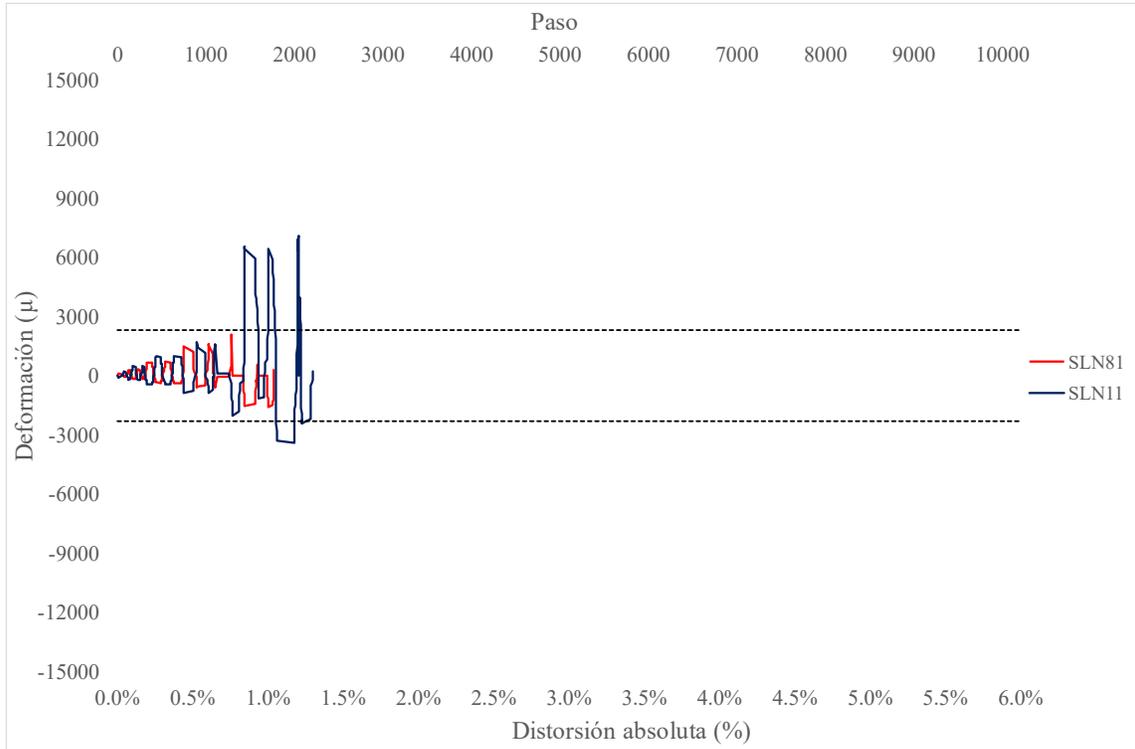
Fig. 4.6.6 Deformaciones SLN81 - SLN11 - Columna C-2

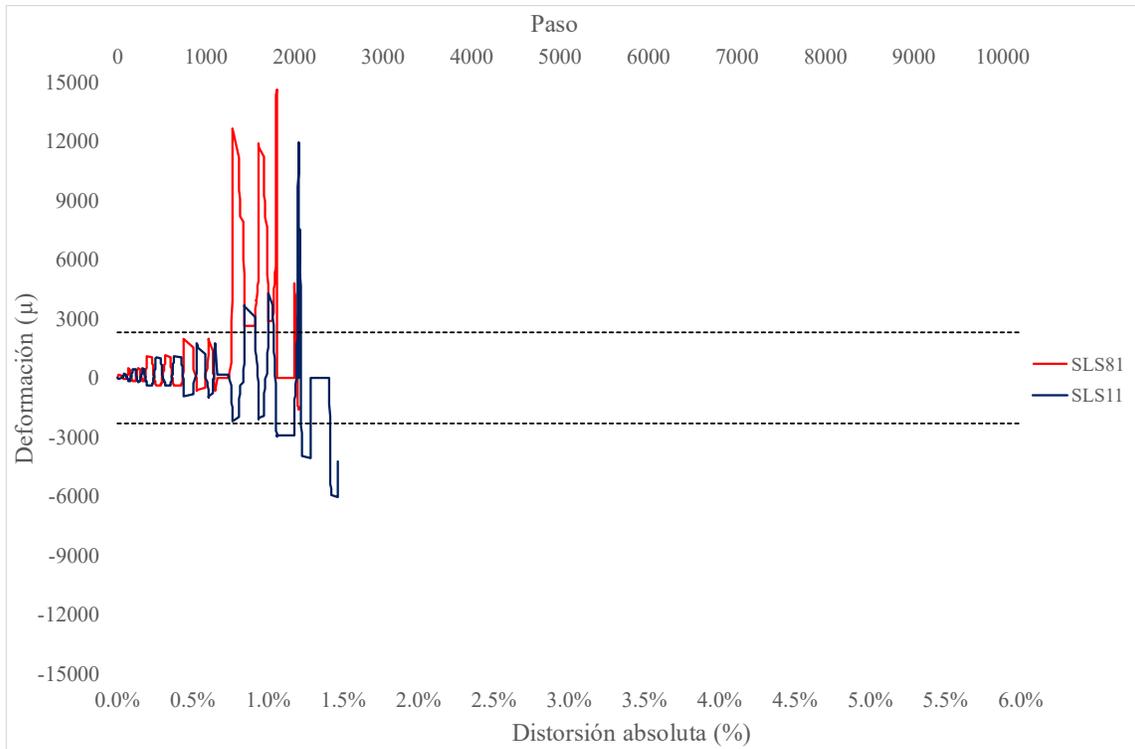
Fig. 4.6.7 Deformaciones SLS81 - SLS11 - Columna C-2

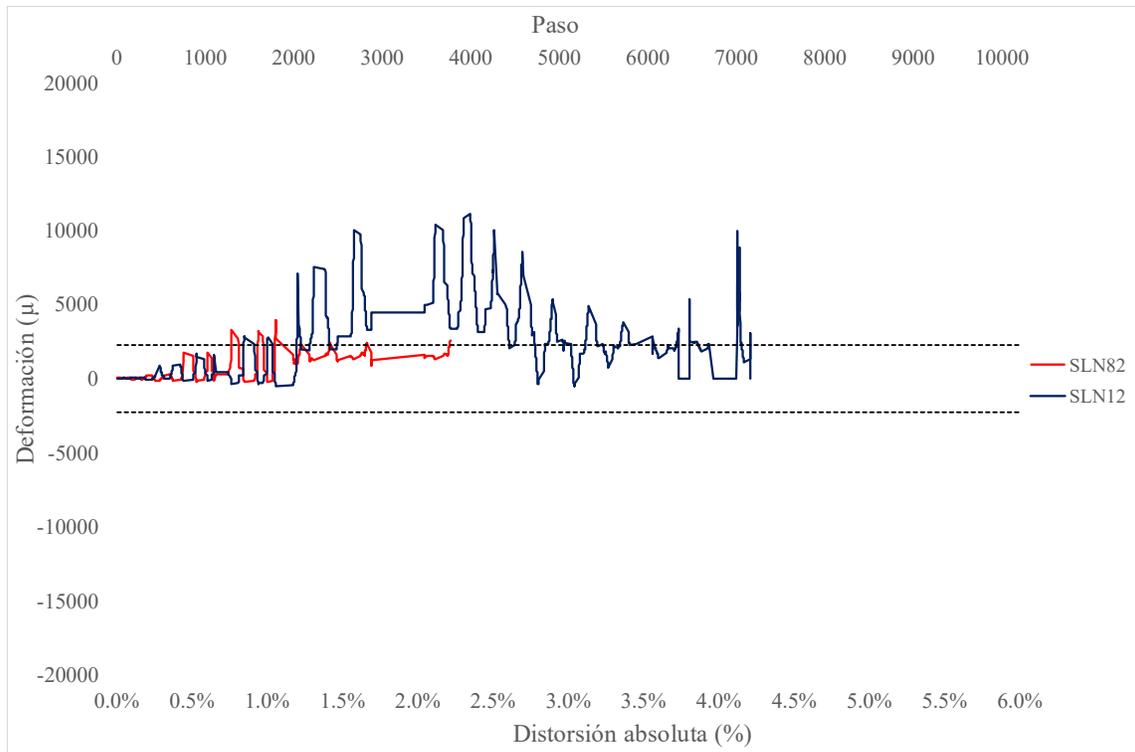
Fig. 4.6.8 Deformaciones SLN82 - SLN12 – Columna C-2

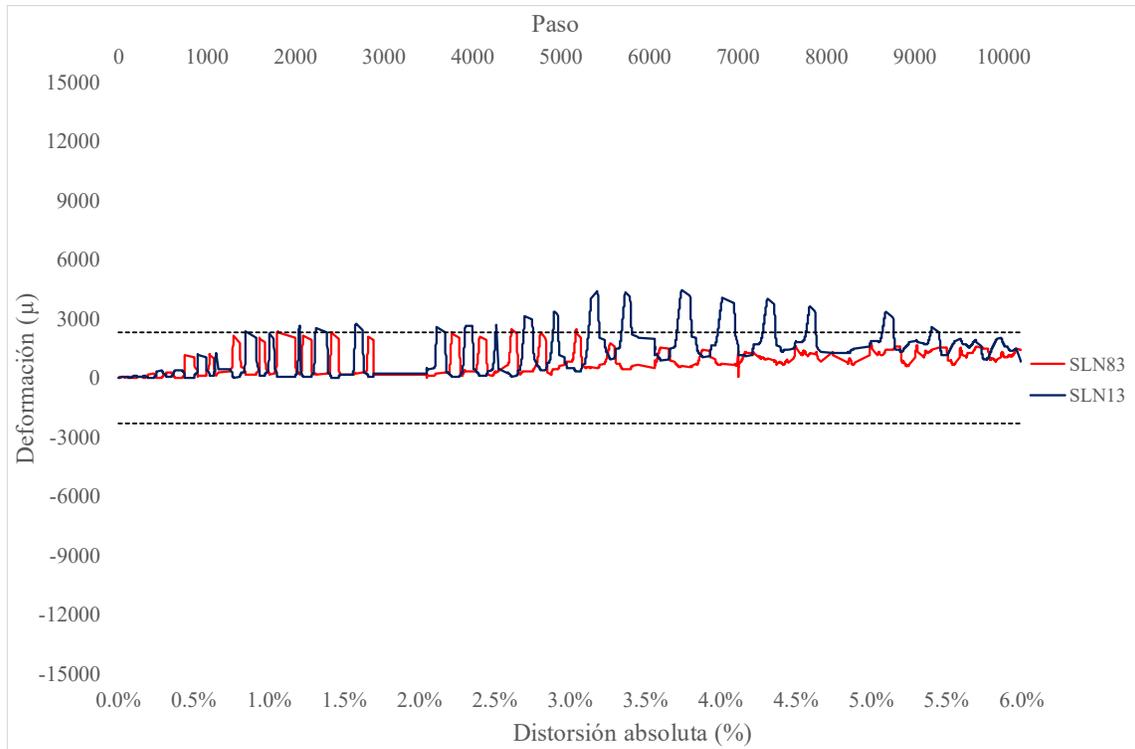
Fig. 4.6.9 Deformaciones SLN83 - SLN13 – Columna C-2

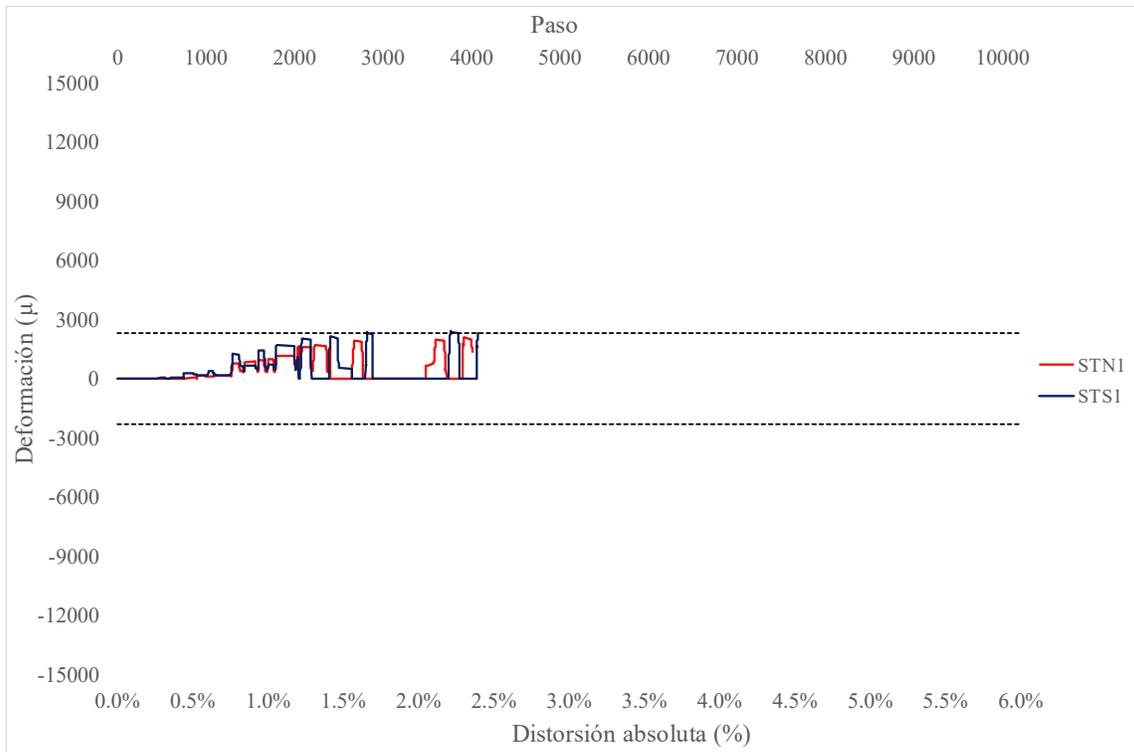
Fig. 4.6.10 Deformaciones STN1 - STS1 – Columna C-2

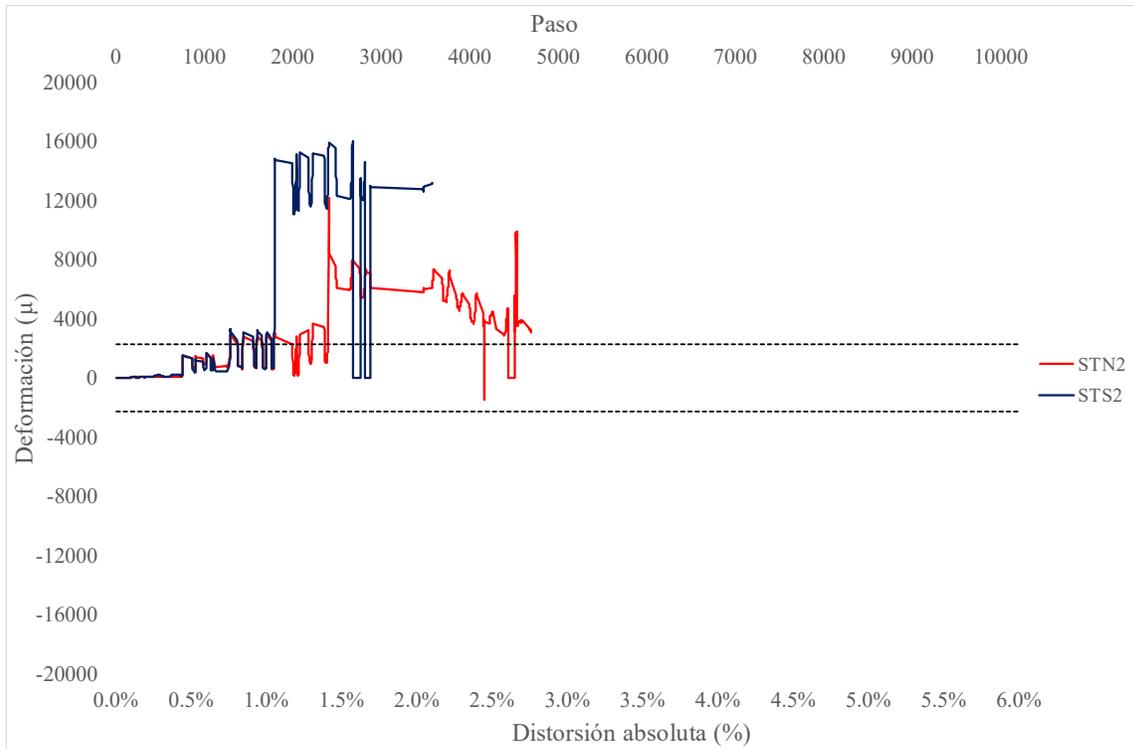
Fig. 4.6.11 Deformaciones STN2 - STS2 – Columna C-2

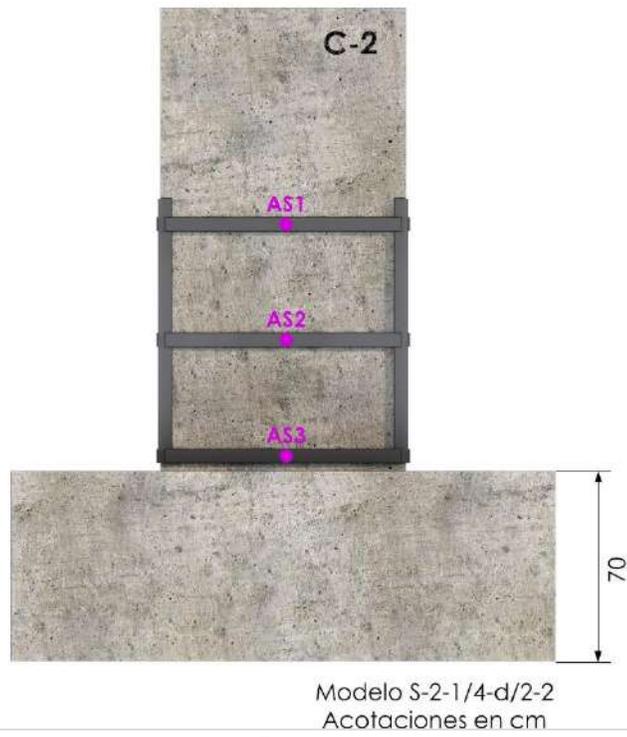
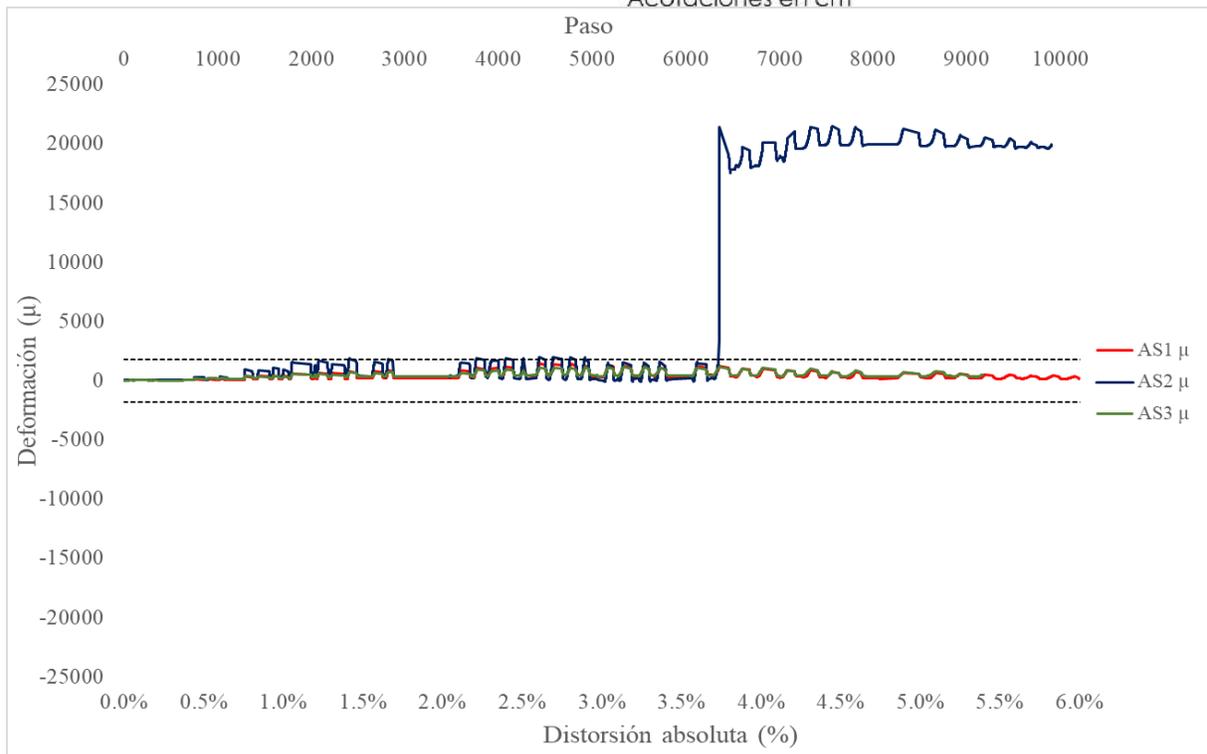
Fig. 4.6.12 Deformaciones AS1-AS2-AS3 – Columna C-2

Seguido, se incluyen las gráficas que indican el comportamiento de los deformímetros comparables y diagramas que permiten entender de mejor manera la ubicación de cada instrumento.

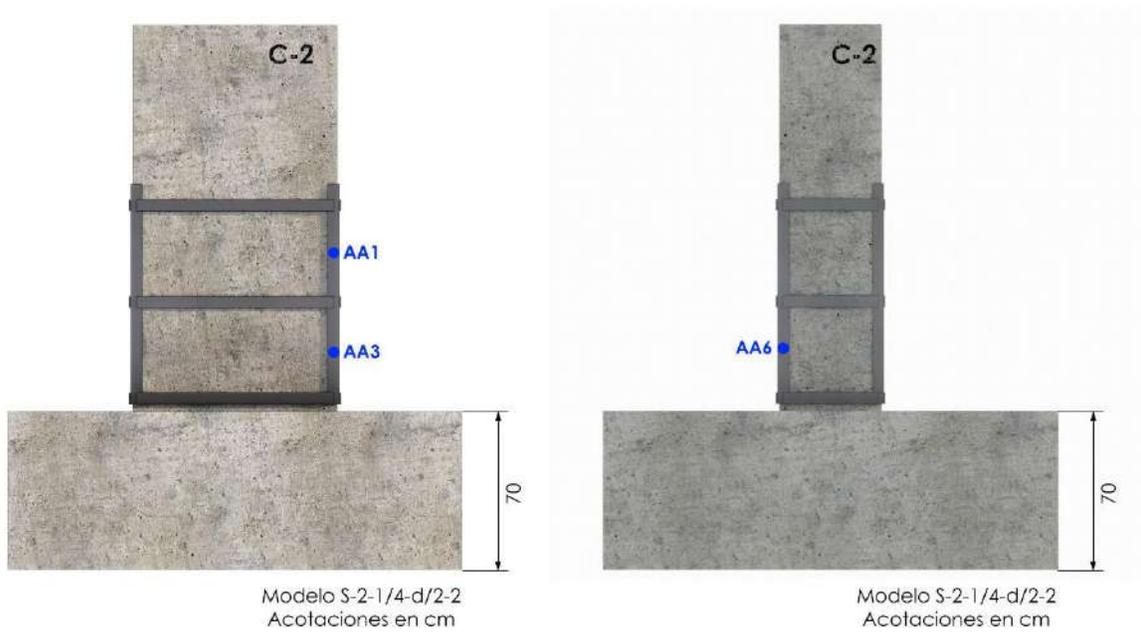
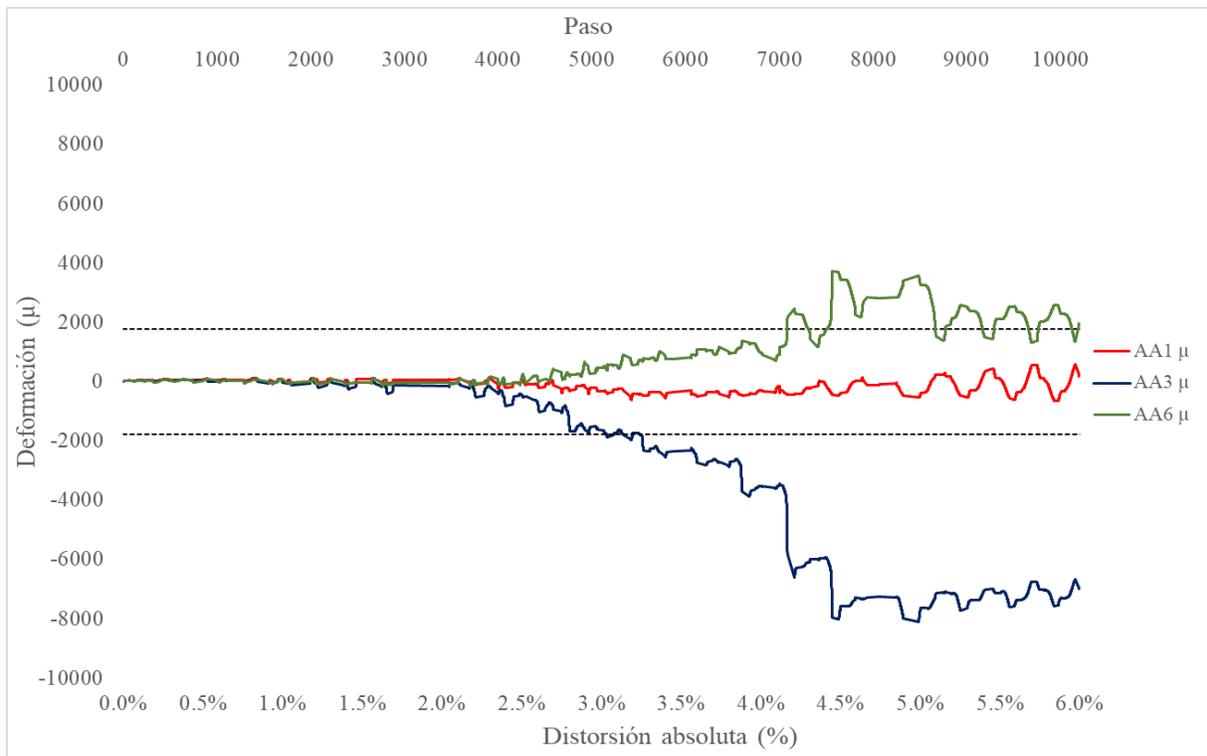
Fig. 4.6.13 Deformaciones AA1-AA3-AA6 – Columna C-2

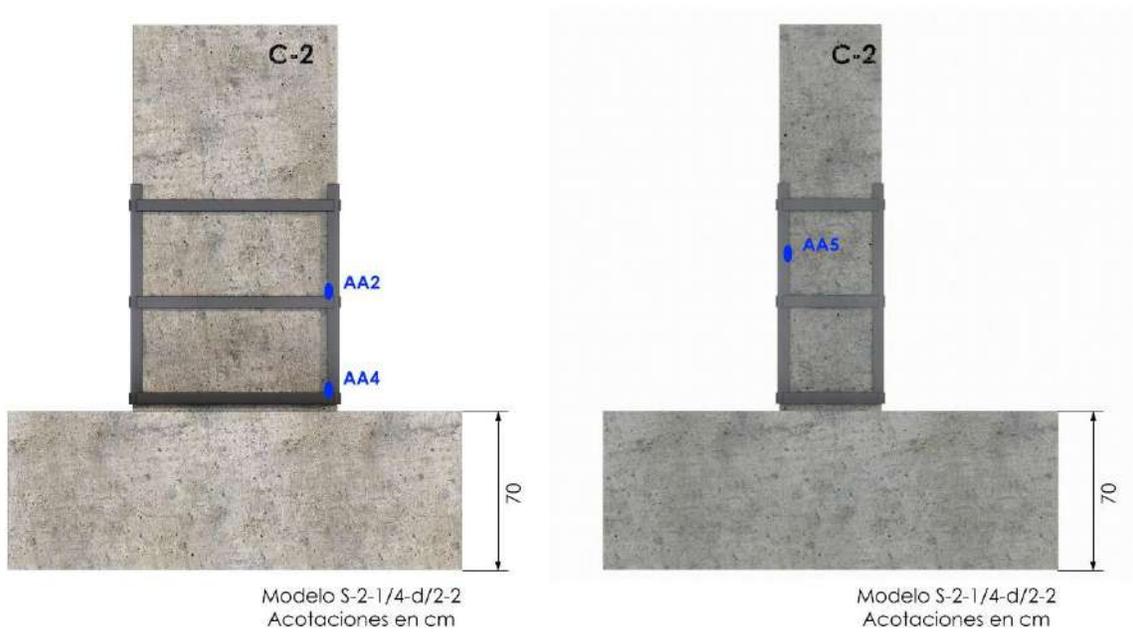
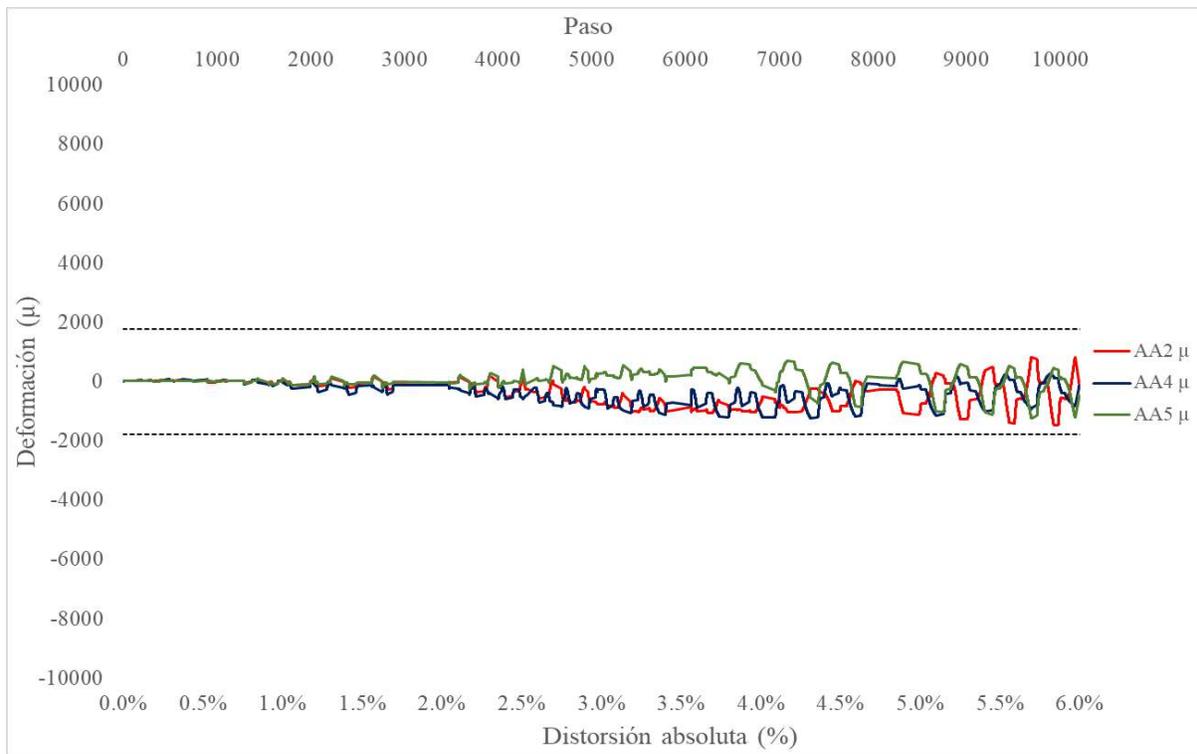
Fig. 4.6.14 Deformaciones AA2-AA4-AA5 – Columna C-2

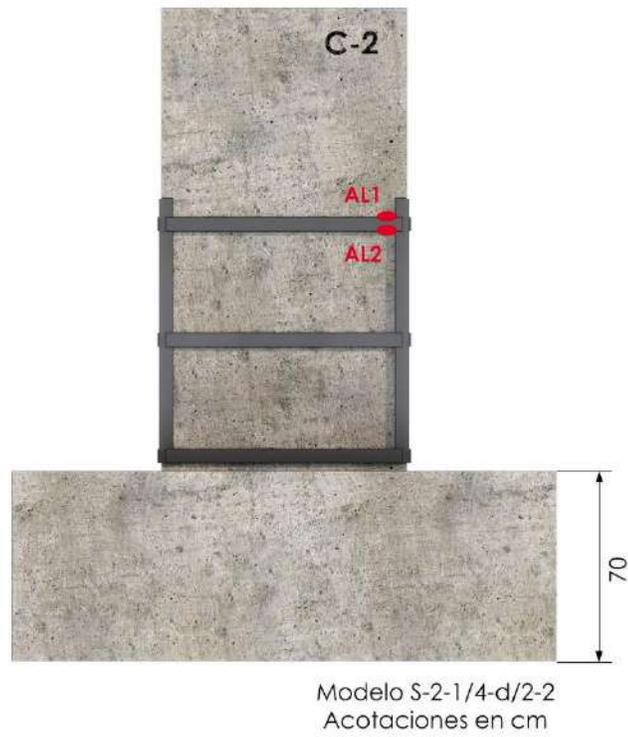
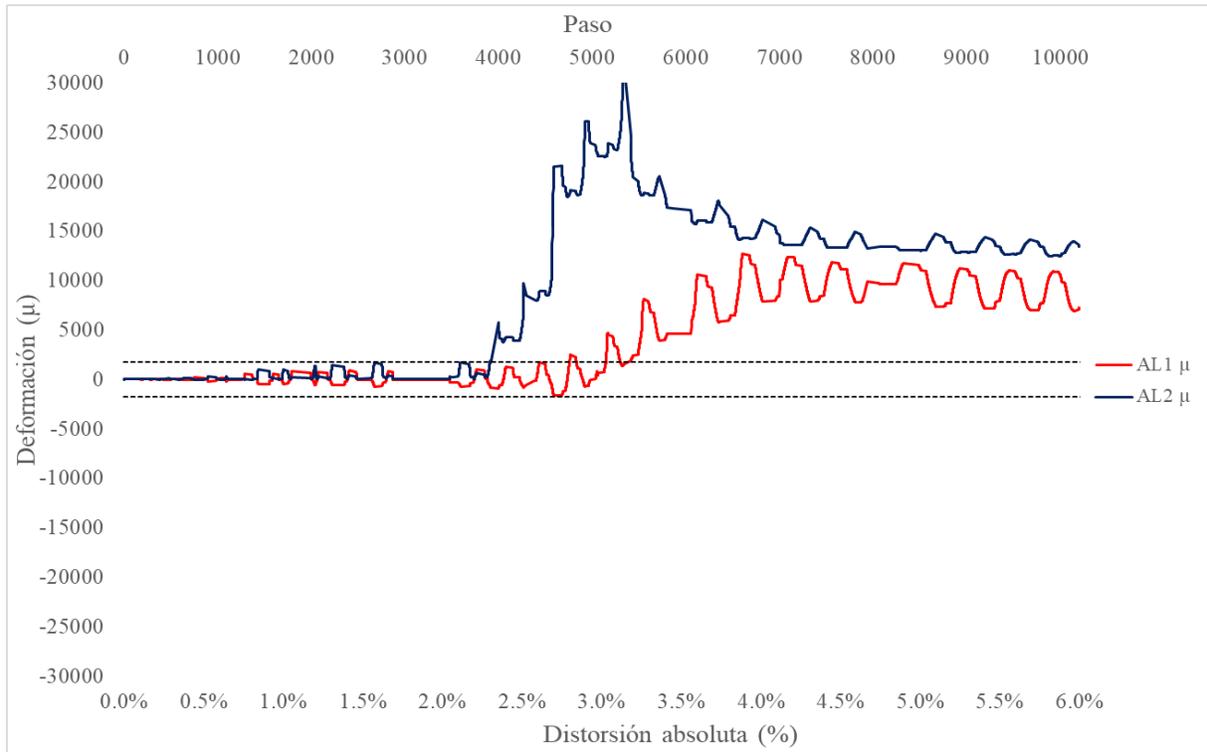
Fig. 4.6.15 Deformaciones AL1-AL2 – Columna C-2

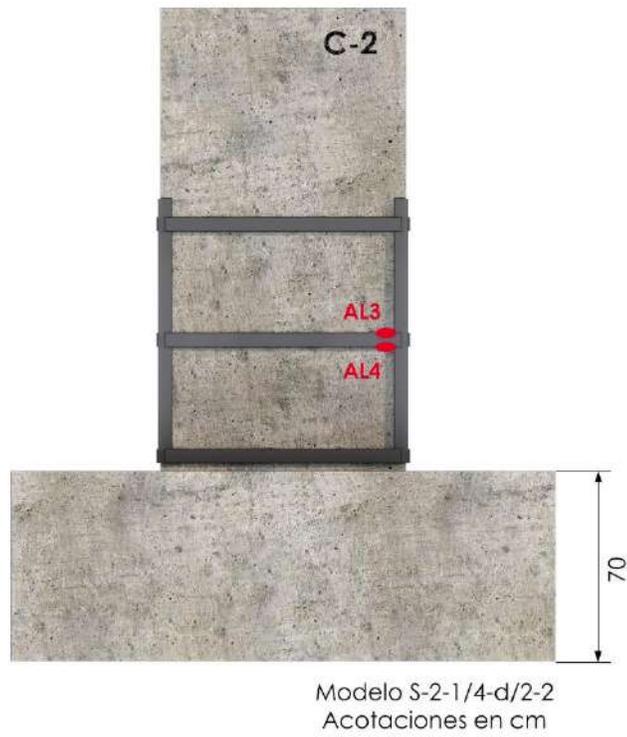
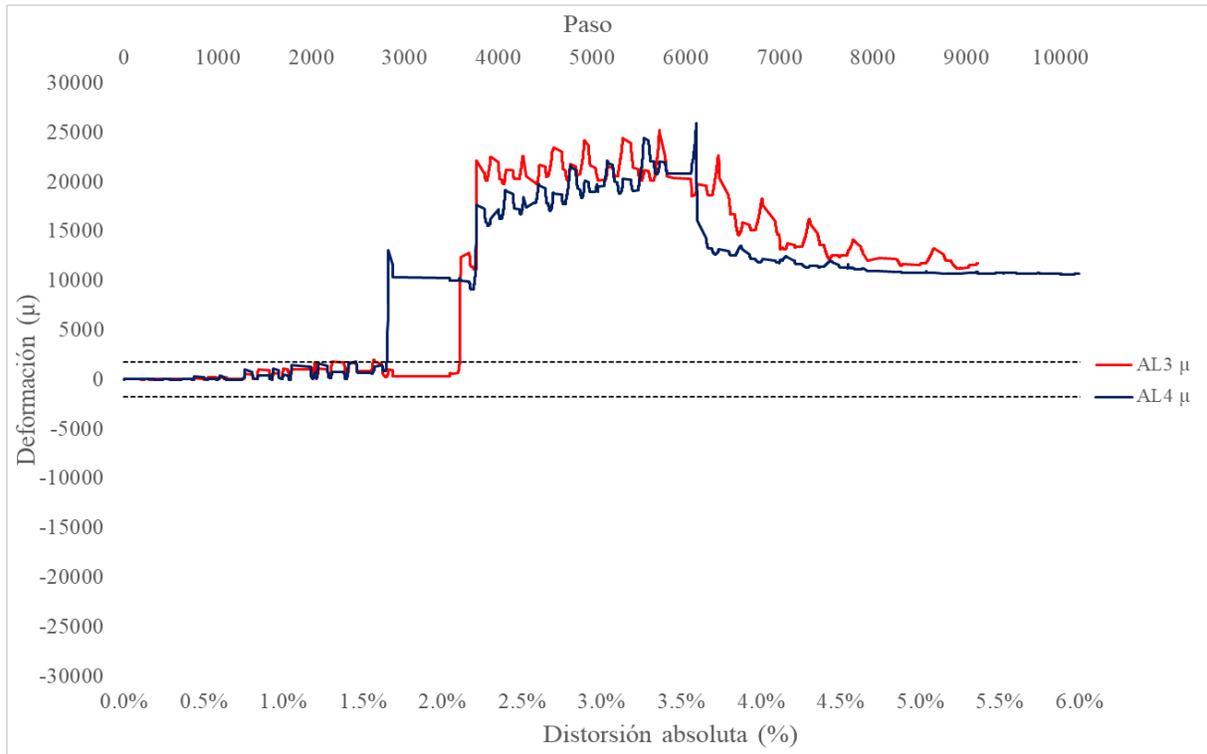
Fig. 4.6.16 Deformaciones AL3-AL4 – Columna C-2

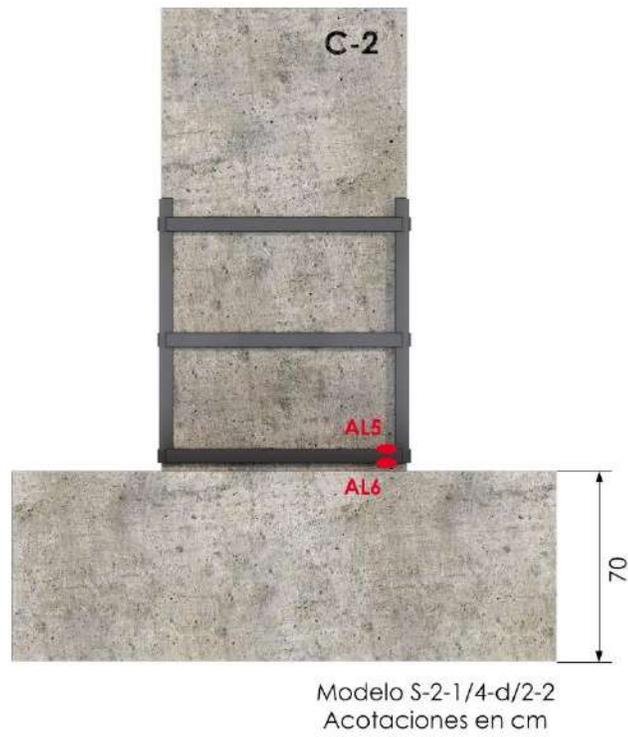
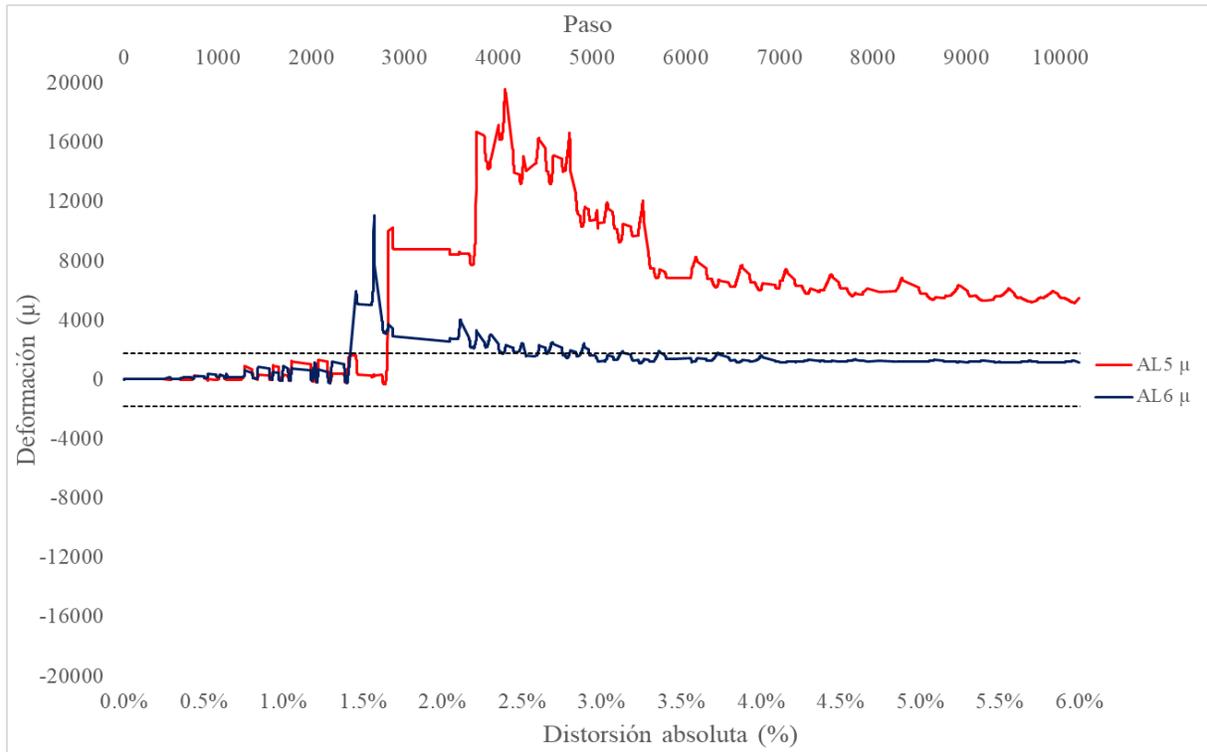
Fig. 4.6.17 Deformaciones AL5-AL6 – Columna C-2

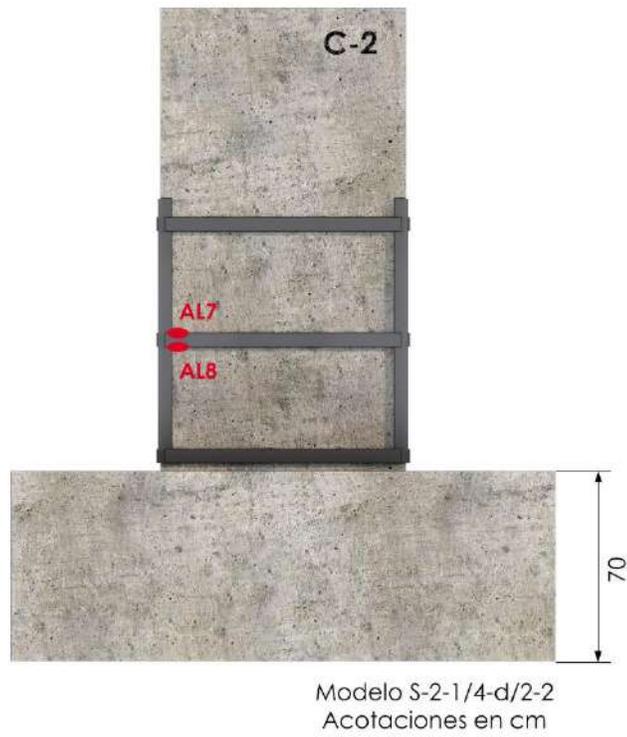
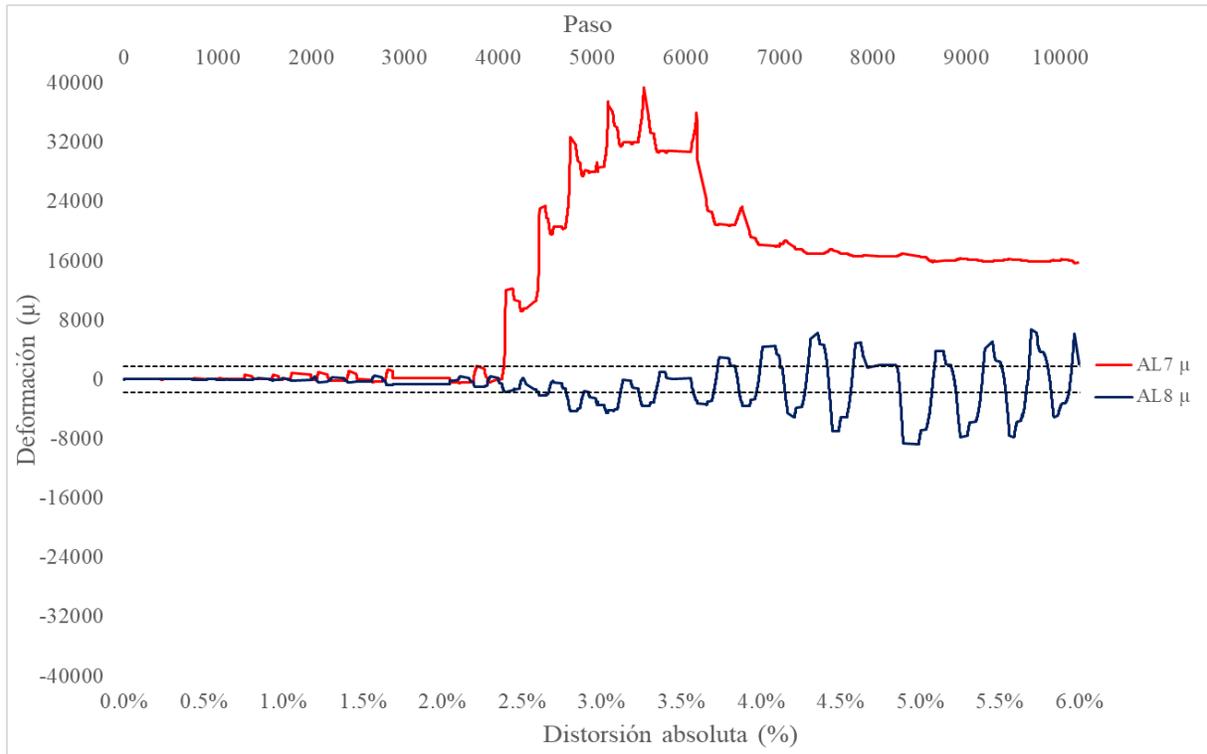
Fig. 4.6.18 Deformaciones AL7-AL8 – Columna C-2
