UNIVERSIDAD NACIONAL AUTÓNOMA DE MÉXICO

FACULTAD DE INGENIERÍA

**EFFECTO DEL TAMAÑO DE ÁNGULO EN EL
COMPORTAMIENTO SÍSMICO DE COLUMNAS DE
CONCRETO ENCAMISADAS CON ELEMENTOS
METÁLICOS**

TESIS

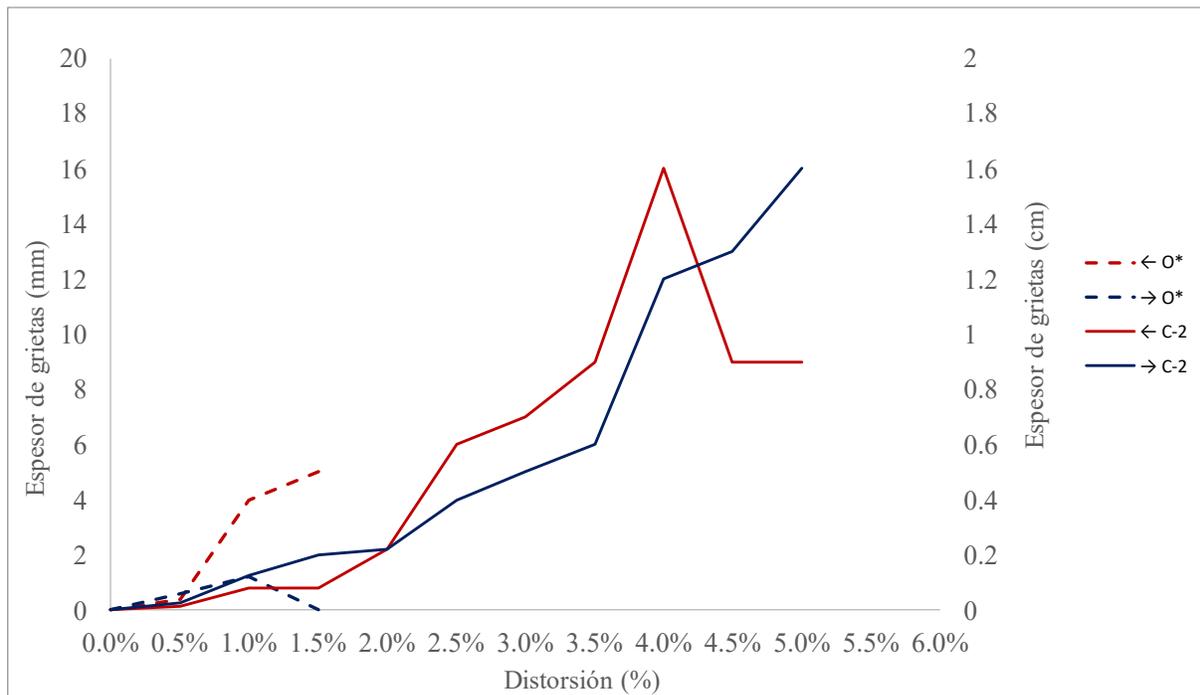
La Fig. 4.6.19 muestra la evolución del espesor de las grietas en la cara norte, mientras que en la Fig. 4.6.20 se observan las curvas de las caras laterales; este y oeste. En el eje x, se incluyen las distorsiones absolutas a la que se llevó el espécimen encamisado, mientras que el eje y incluye el espesor de las grietas en mm y cm.

Fig. 4.6.19 Evolución del agrietamiento cara norte – Columna C-2 y Columna O*

Las grietas en ambos sentidos de la cara norte se midieron hasta una distorsión de 5%, en los ciclos posteriores, el daño impidió la medición de las grietas. Los valores máximos medidos fueron en color rojo y azul de 16 mm. En cuanto a las caras laterales las mediciones también se hicieron hasta los ciclos con distorsión de 5%. El valor máximo del espesor de grietas en la cara este fue de 6 mm y en la cara oeste de 8 mm.

Se observó que los valores de las grietas de C-2 aparecieron en distorsiones mayores y el espesor de grietas también fue mayor que el registrado en O*.

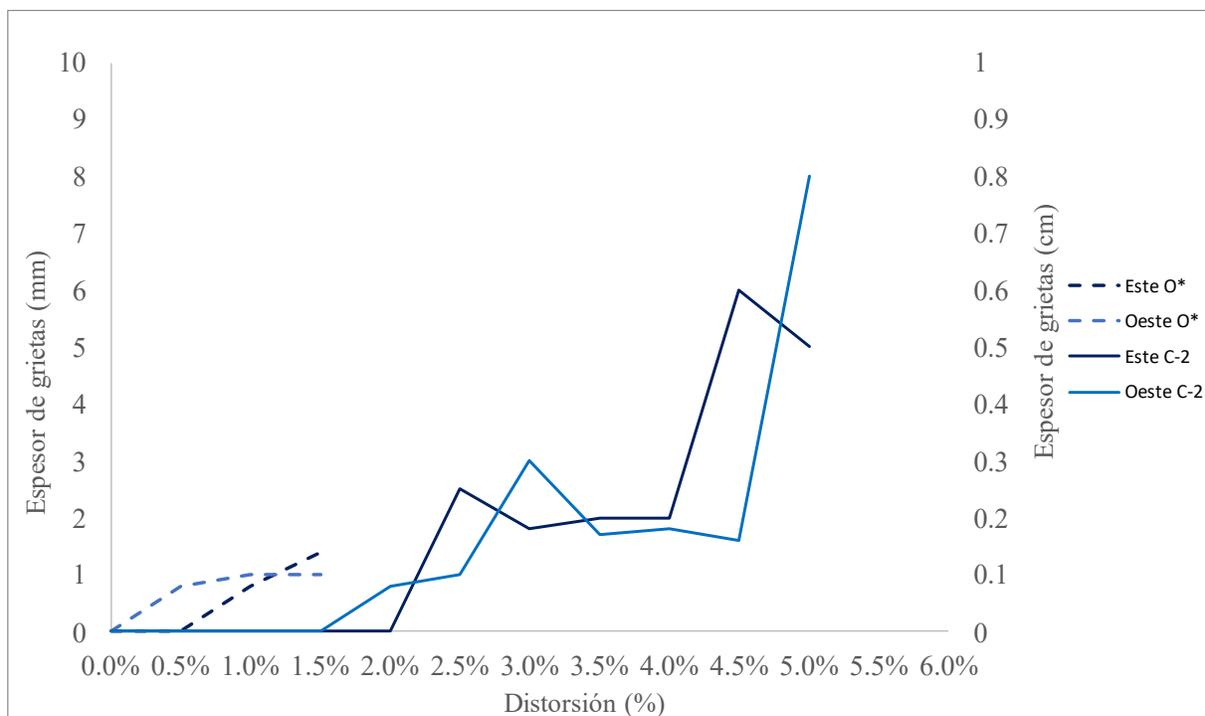
Fig. 4.6.20 Evolución del agrietamiento caras laterales - C-2

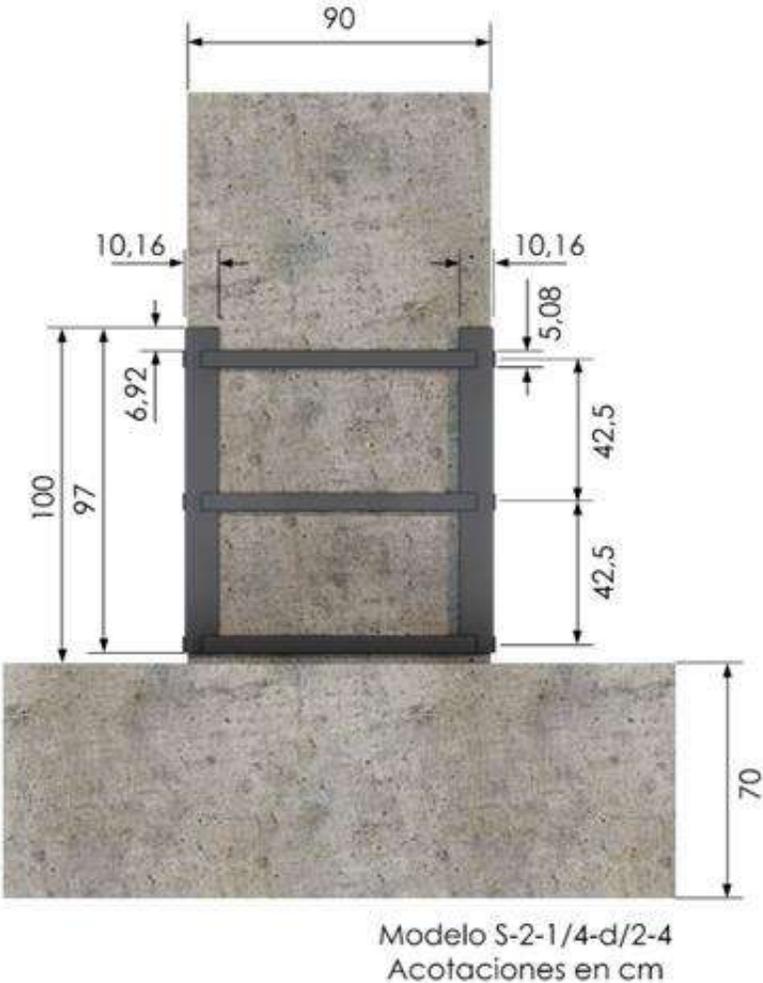
Fig. 4.7.1 Vista frontal - Columna C-4

Las siguientes figuras (Fig. 4.7.1) muestran una vista frontal del espécimen y las ubicaciones de los deformímetros internos, así como de los colocados en la camisa metálica.

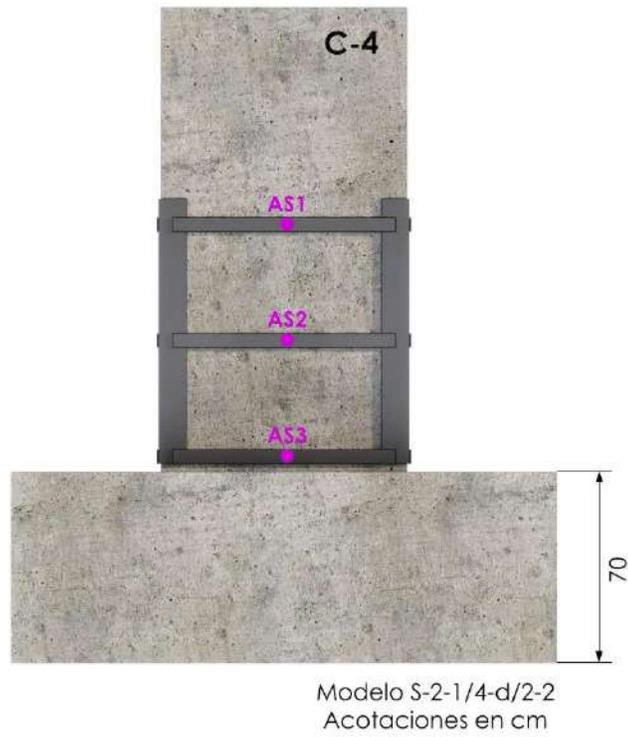
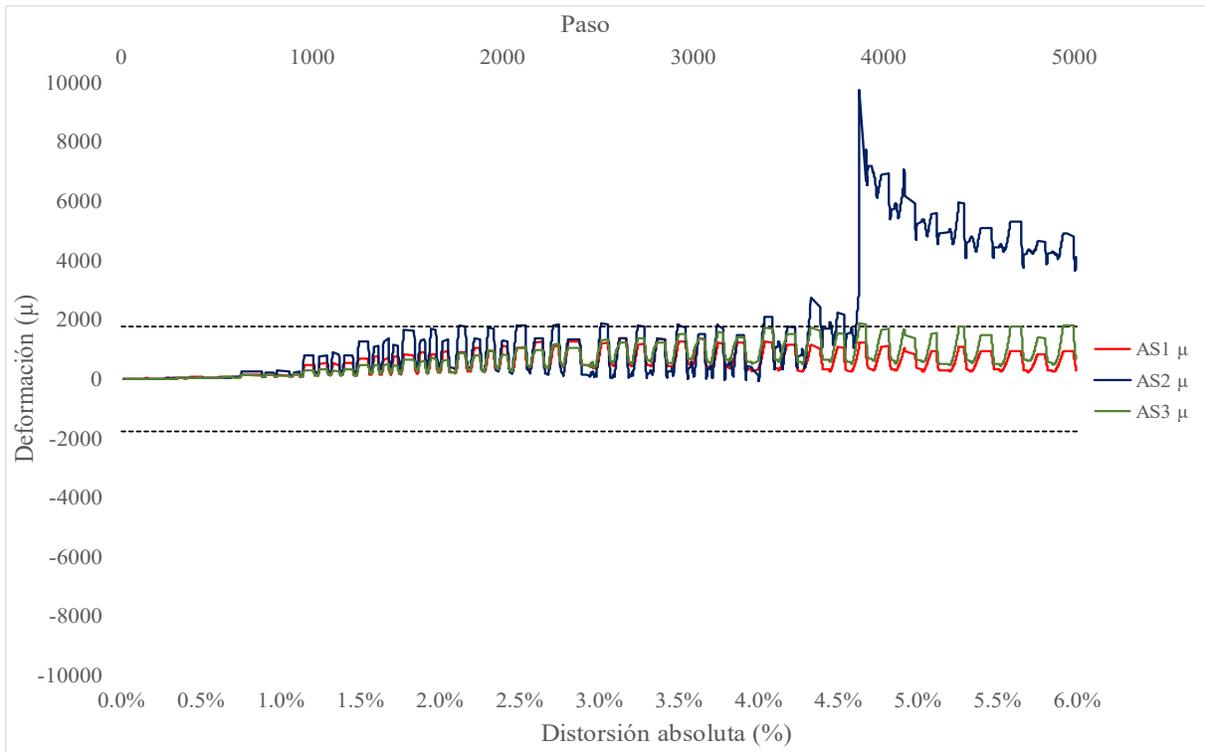
Fig. 4.7.13 Deformaciones AS1-AS2-AS3 – Columna C-4

A continuación se presentan todas las gráficas de los deformímetros colocados:

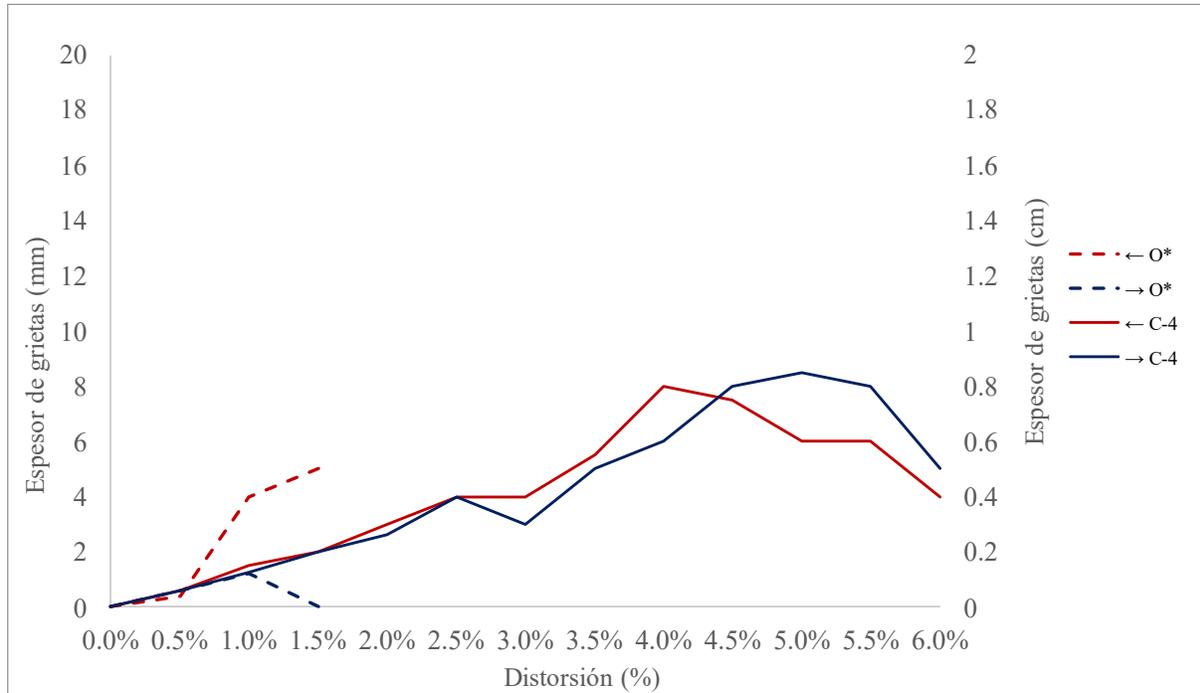
Fig. 4.7.20 Evolución agrietamiento cara norte - Columna C-4 y Columna O*

Las siguientes figuras (Fig. 4.7.20 y Fig. 4.7.21) muestran las curvas realizadas de los datos obtenidos en la bitácora de la columna C-4.

Se transformaron los valores de la distorsión a absolutos y tanto en mm como en cm es que se acotaron las gráficas que incluyeron información del agrietamiento en la cara norte y en las caras laterales.

Los registros de las mediciones de los espesores de grietas en todas las caras se hicieron hasta el término de la prueba en la distorsión correspondiente al 6%, fue la única de las 5 columnas analizadas en las que fue posible.

Se pudo apreciar que los valores de los espesores de las grietas fueron mayores que O*, pero menores que C-2.

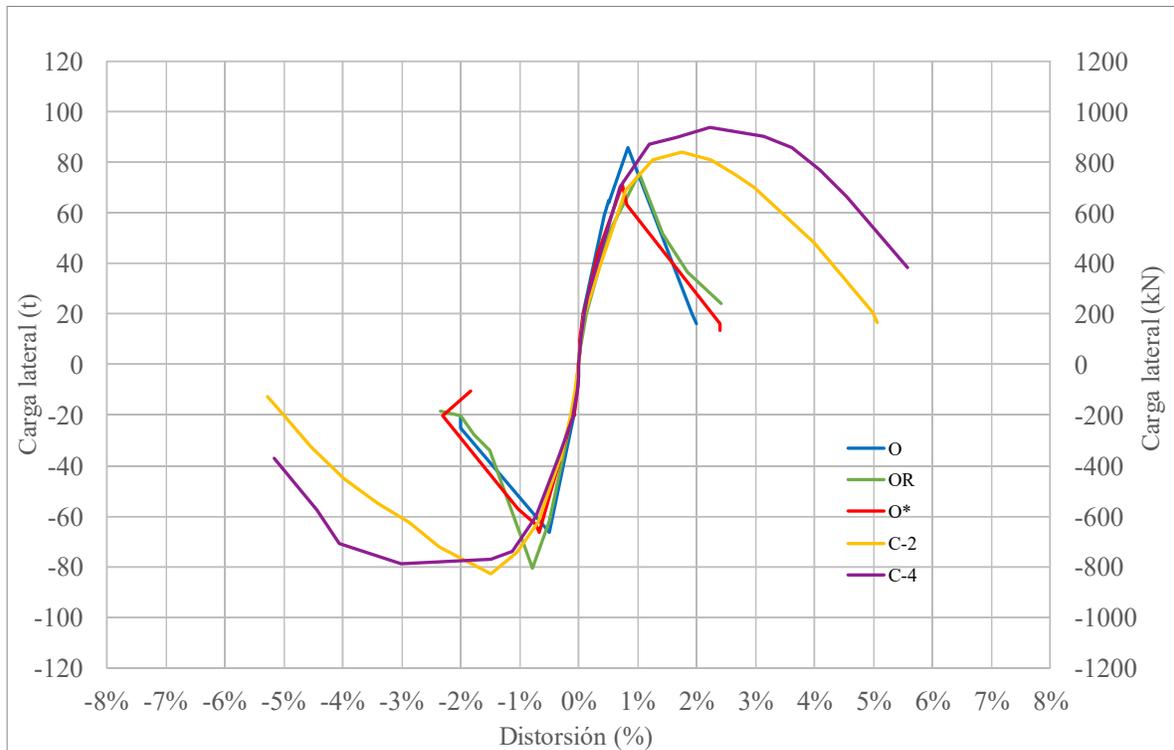
Fig. 5.2.1 Envoltura de los especímenes

A continuación se presentan las envoltentes de respuesta de cada curva histerética registrada al graficar carga lateral en t y distorsión en porcentaje. Las envoltentes de las curvas definen el límite externo del conjunto de datos. En términos más simples, son curvas que rodean o encapsulan a otras curvas, abarcando los límites extremos o máximos de los datos, mostrando el límite máximo o mínimo de sus variaciones.

Son útiles para visualizar la tendencia general o el comportamiento extremo de un conjunto de datos representados. En la Fig. 5.2.1 se muestran las cinco curvas de las columnas ensayadas para el fin de esta tesis. De igual manera, en la Tabla 61 se incluyen los valores de la resistencia máxima de cada espécimen.

En la gráfica anterior, se apreciaron tres etapas del comportamiento de los modelos ensayados. La primera etapa, demostró una relación directa entre la carga aplicada y la distorsión, culminando poco después de la aparición de las primeras grietas. La fase intermedia se distingue tras la formación de esas primeras grietas y coincide con la resistencia máxima del modelo. La tercera fase se caracterizó por las deformaciones después de haber alcanzado la resistencia máxima a la que se sometieron los especímenes, marcando así una disminución en la resistencia de estos.

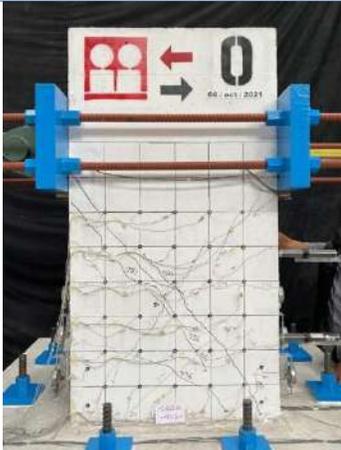
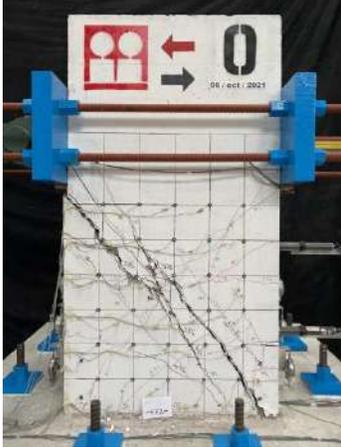
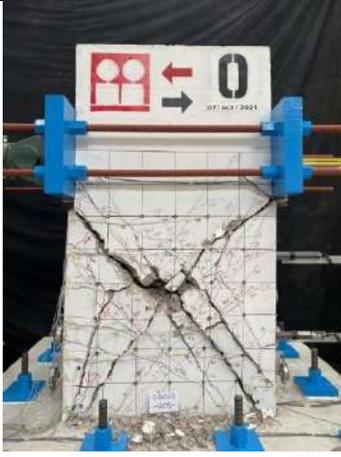
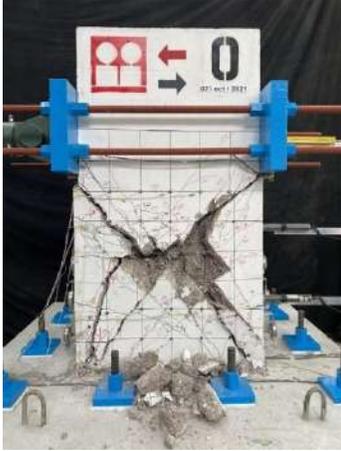
Tabla 62. Evolución de la resistencia – Columna O

En este apartado se aborda mediante tablas, el resumen del daño de las columnas, la resistencia máxima asociada distorsiones relevantes en absoluto a consideración de la autora y una imagen que representa el daño presentado en dicho instante. En negritas y con bordes externos se acota en las tablas la distorsión en la que las columnas alcanzaron su resistencia máxima.

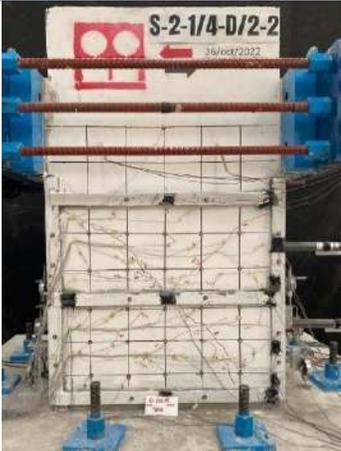
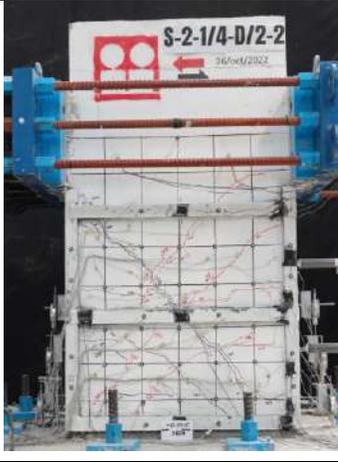
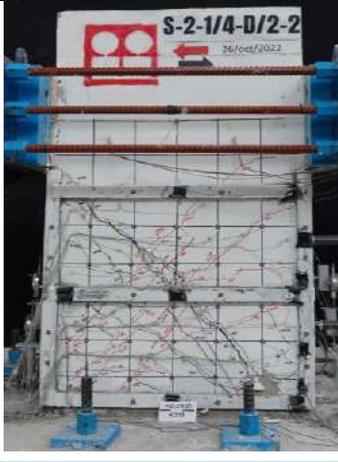
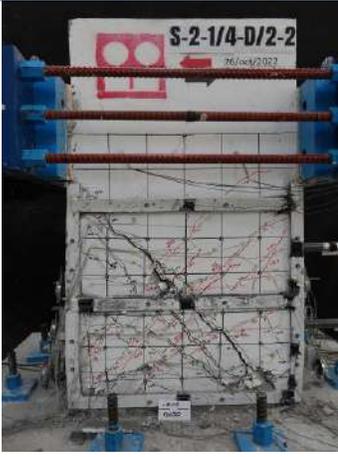
Tabla 65. Evolución de la resistencia - Columna C-2

Columna C-2

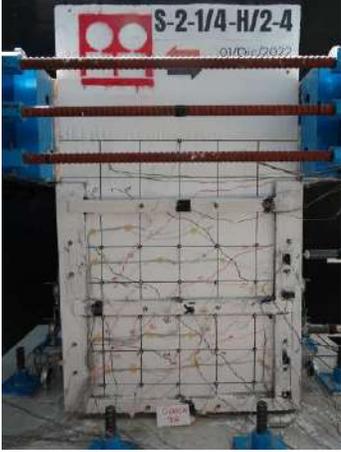
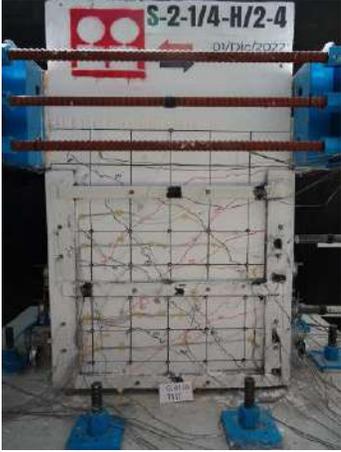
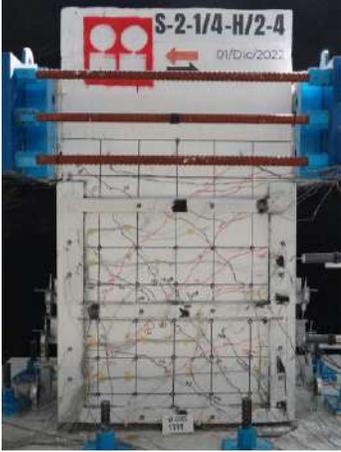
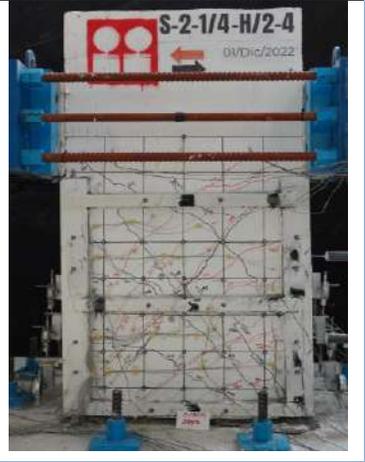
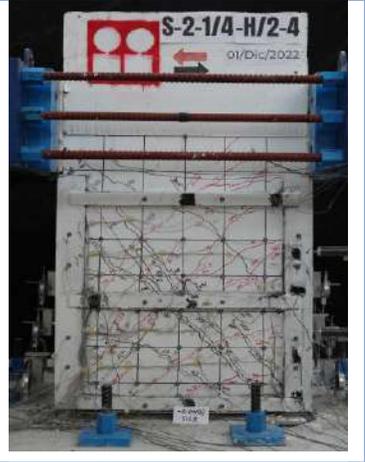
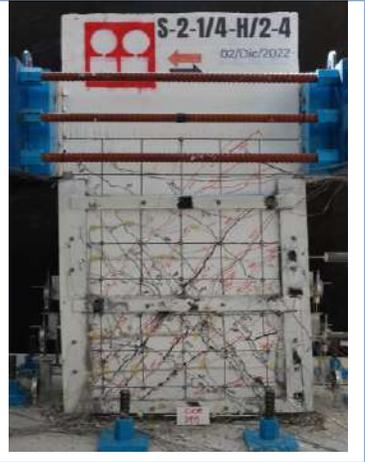
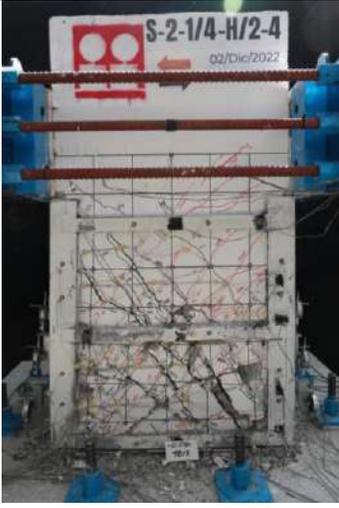
Tabla 66. Evolución de la resistencia - Columna C-4

Columna C-4

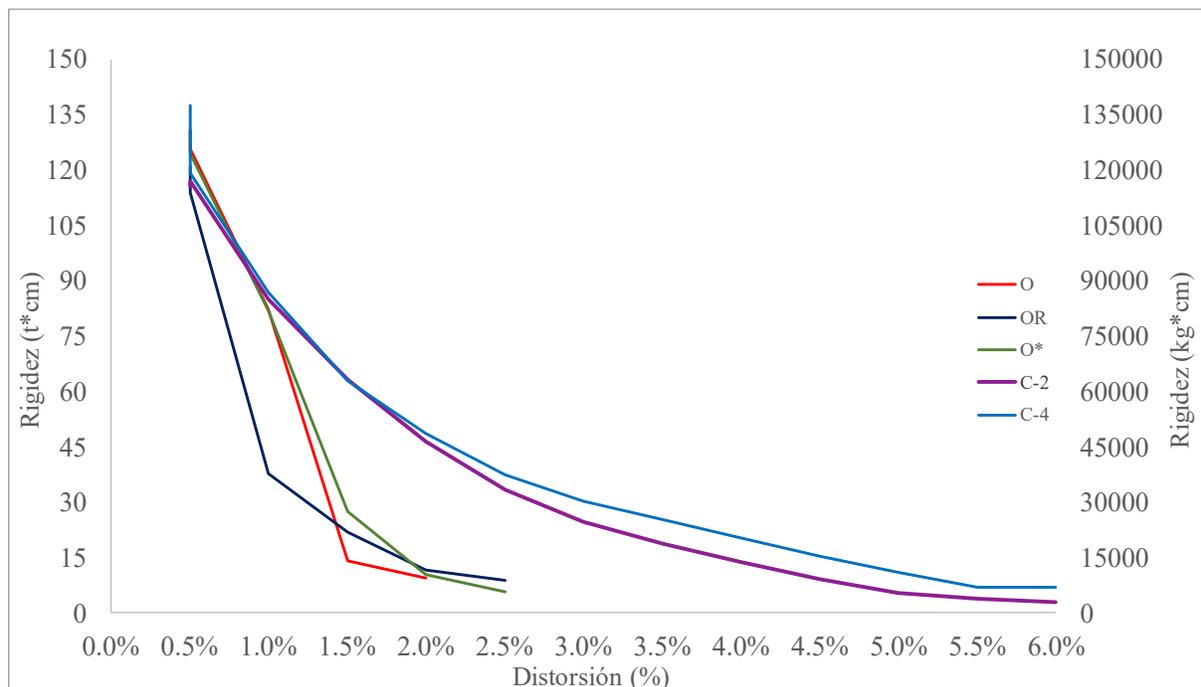
Fig. 5.3.1 Rigidez de ciclo del programa experimental

La figura anterior permite observar que las columnas de control sin camisas presentaron un deterioro de la rigidez similar, lo cual se repite con las columnas encamisadas, se aprecian curvas con pequeñas variaciones en los valores de la rigidez al término de la prueba.

A continuación se muestra la Fig. 5.3.1 que detalla la degradación de rigidez por ciclo de cada una de las columnas ensayadas:

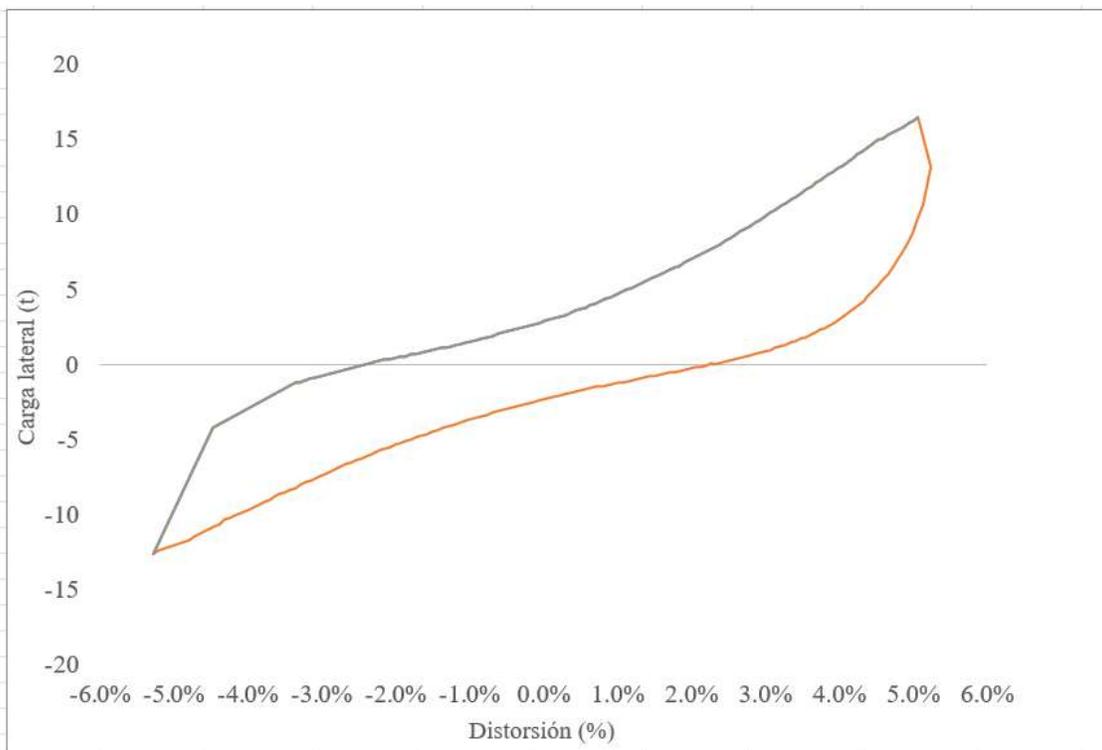
- Primeramente se trazó la curva envolvente de cada ciclo, la cual fue formada por dos curvas; una positiva y una negativa (Fig. 5.4.1).

Fig. 5.4.1 Ejemplo del trazo de ciclo – Disipación de energía

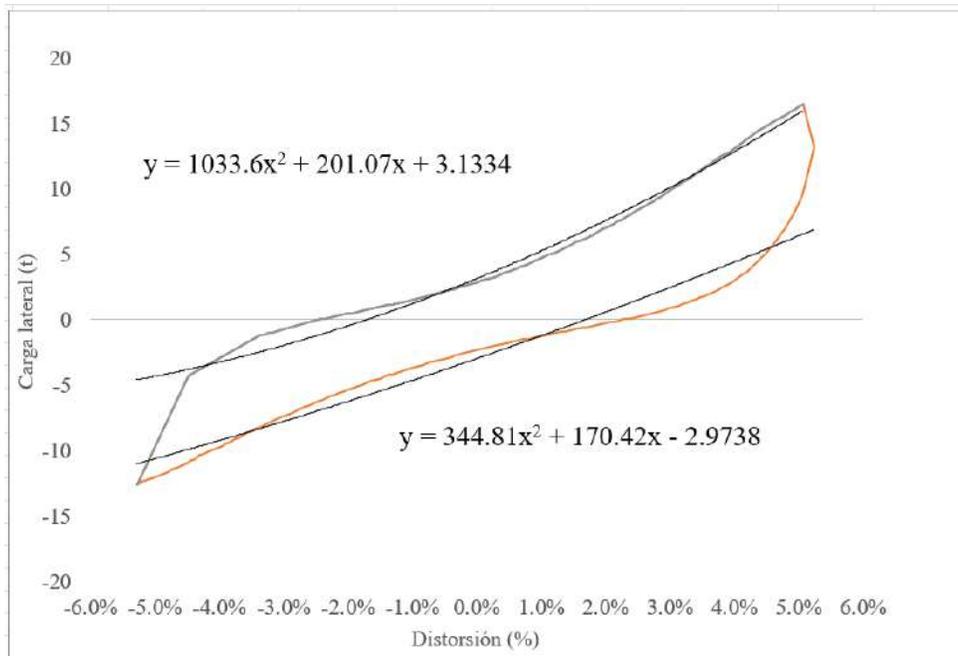
- Con ayuda de las herramientas de Excel, se procedió a trazar y calcular la ecuación de las líneas de tendencia de las dos curvas envolventes (Fig. 5.4.2).

Fig. 5.4.2 Ecuación y líneas de tendencia - Disipación de energía

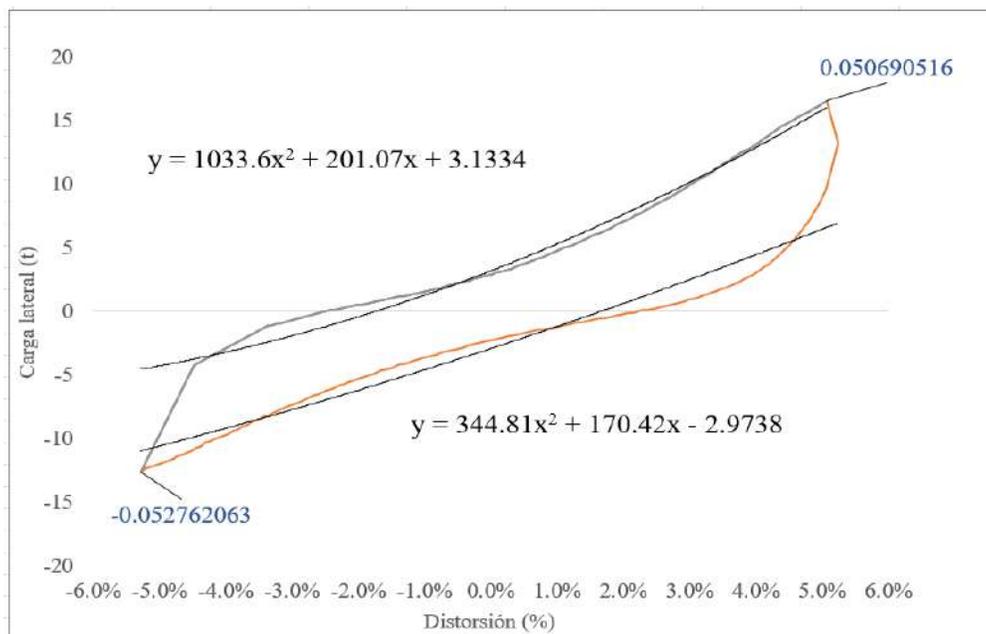
- Después se ubicaron las distorsiones máximas en sentido negativo y positivo (Fig. 5.4.3).

Fig. 5.4.3 Distorsiones máximas - Disipación de energía

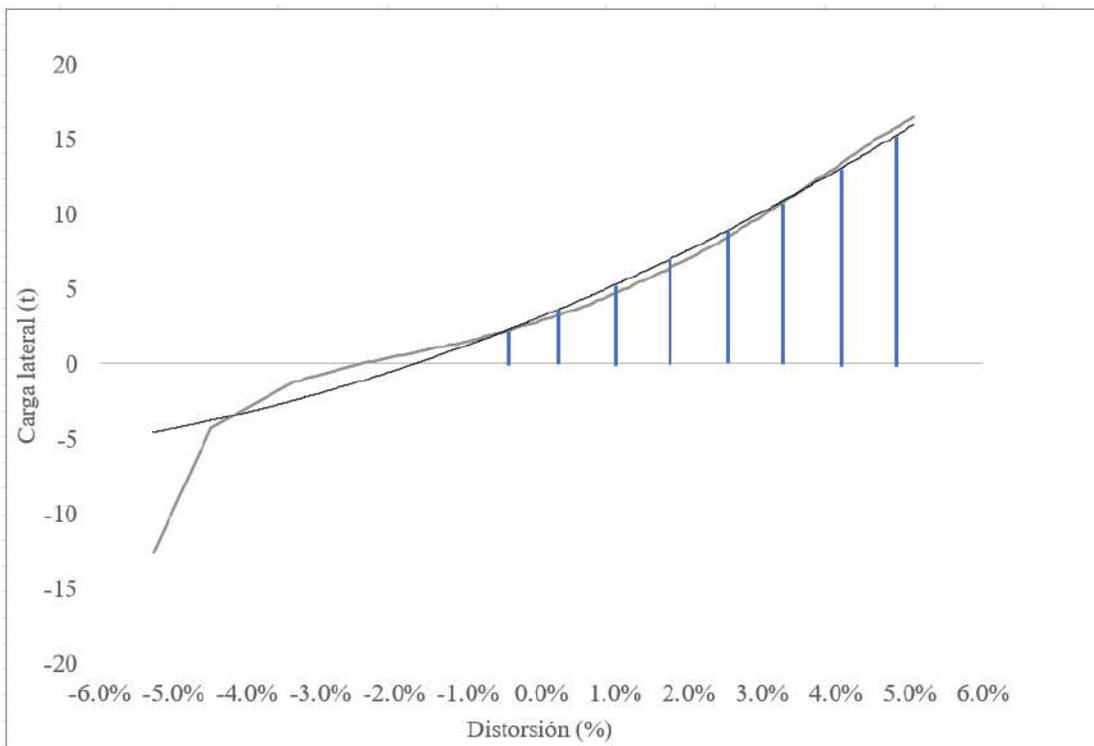
$$\int_0^{0.050690516} 1033.64x^2 + 201.7x + 3.13 = 0.45169 \text{ t} * \text{mm}$$

Fig. 5.4.4 Primera parte del área bajo la curva 1 – Disipación de energía

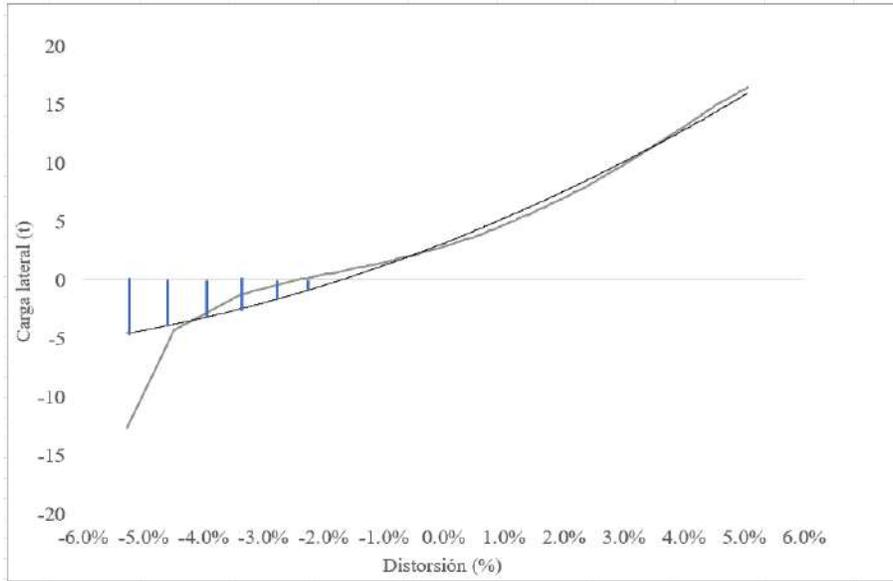
$$\int_{-0.052762063}^0 1033.64x^2 + 201.7x + 3.13 = 0.06499 \text{ t} * \text{mm}$$

Fig. 5.4.5 Segunda parte del área bajo la curva 2 – Disipación de energía

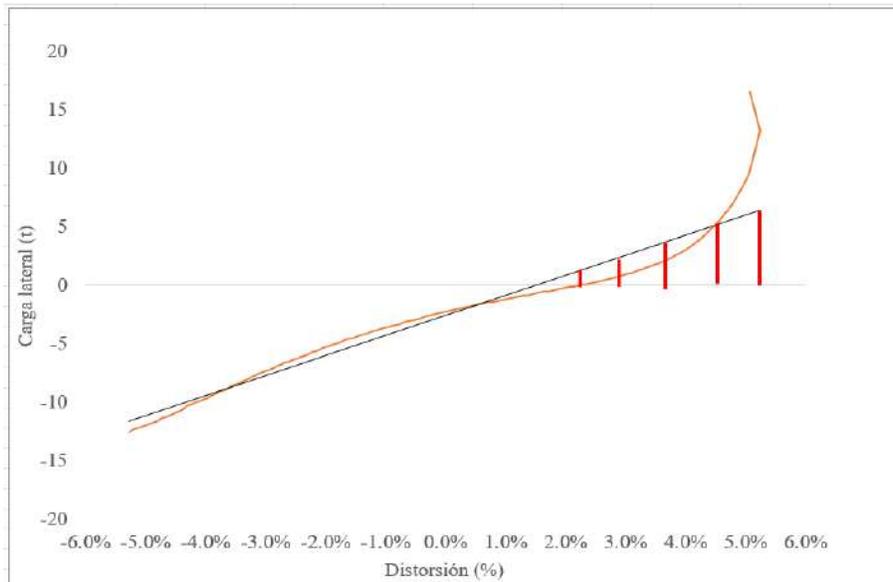
$$0.050690516 \int_0^{\quad} 344.81x^2 + 170.42x - 2.97 = 0.08336 t * mm$$

Fig. 5.4.6 Primera parte del área bajo la curva 2 – Disipación de energía

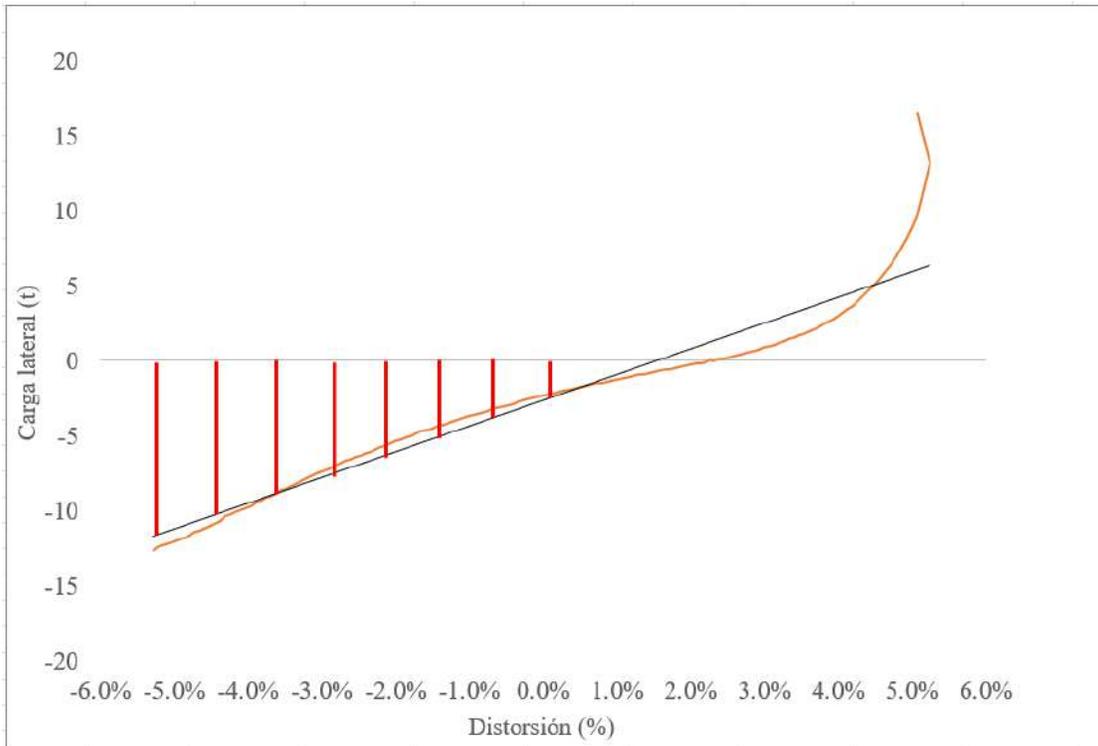
$$\int_{-0.502762063}^0 344.81x^2 + 170.42x - 2.97 = -0.37703 t * mm$$

Fig. 5.4.7 Segunda parte del área bajo la curva 2 – Disipación de energía

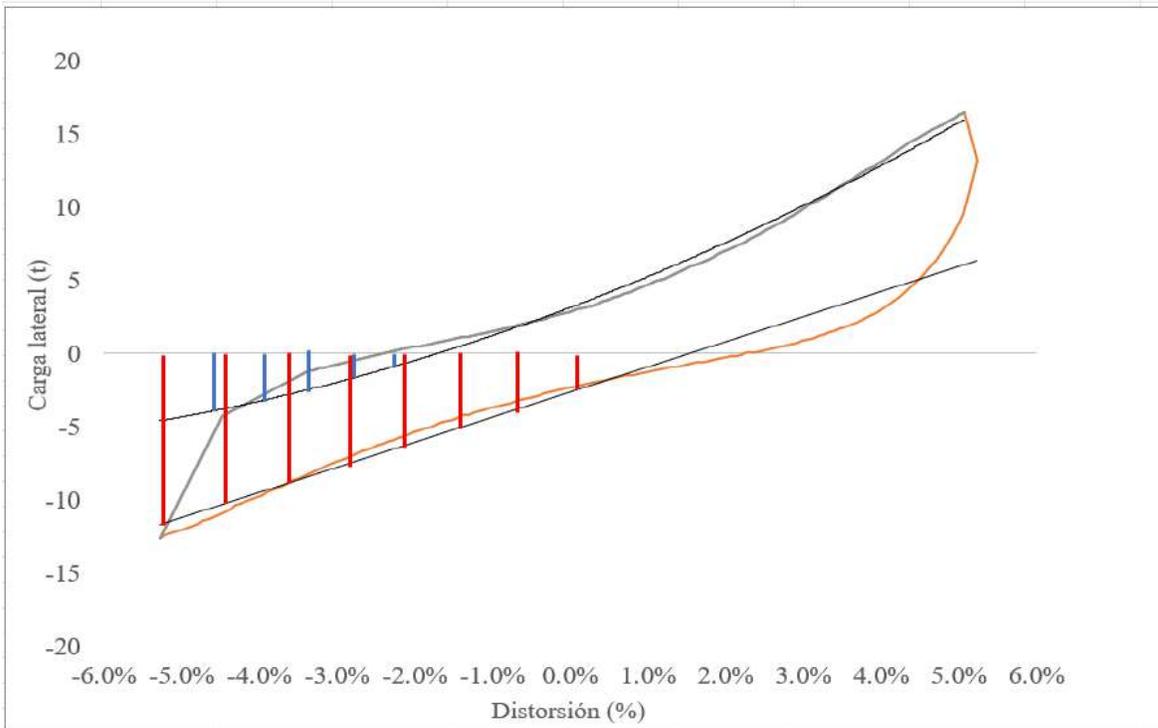
$$\text{Área 1} = (-0.37703 t * mm) - (0.06499 t * mm) = -0.44202 t * mm$$

Fig. 5.4.8 Diferencia de las áreas bajo la curva sección 1 - Disipación de energía

Se le resta la segunda parte del área bajo la curva 1 a la segunda parte del área bajo la curva 2 (Fig. 5.4.8 y Fig. 5.4.13).

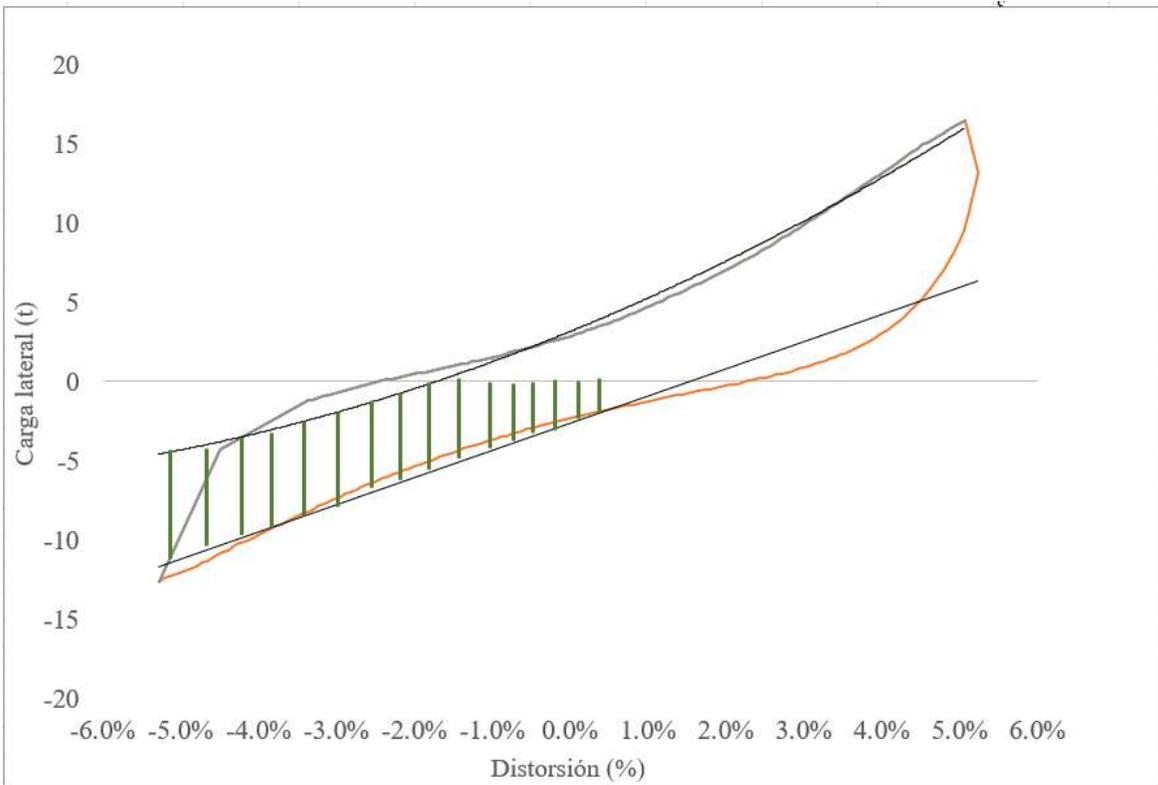
Fig. 5.4.9 Área de la primera sección - Disipación de la energía

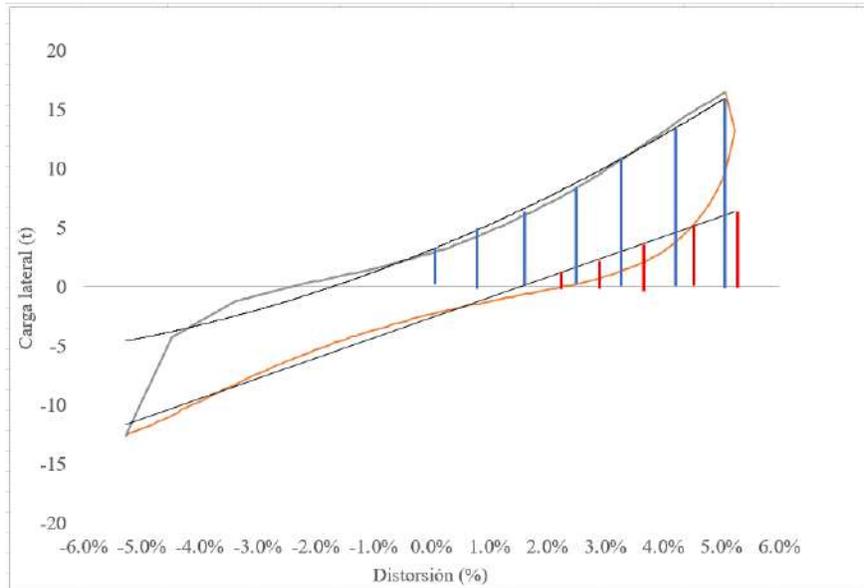
En la segunda parte de las curvas, se aplica el mismo procedimiento que en la primera parte, sin embargo ahora la resta se invierte, restándole el área bajo la segunda curva a la primera.

$$\text{Área 2} = (0.45169 \text{ t} * \text{mm}) - (0.08336 \text{ t} * \text{mm}) = 0.36833 \text{ t} * \text{mm}$$

Fig. 5.4.10 Diferencia de las áreas bajo la curva sección 2 - Disipación de energía

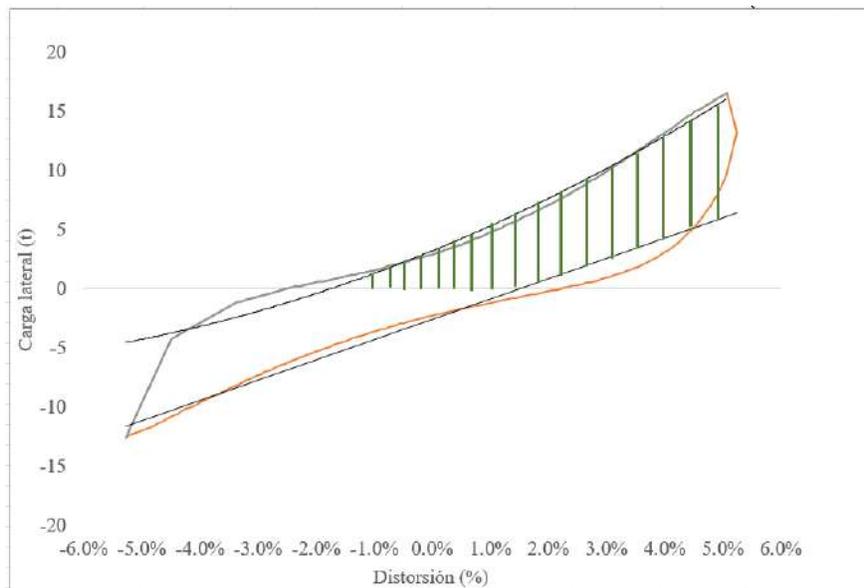
Fig. 5.4.11 Área de la segunda sección - Disipación de la energía

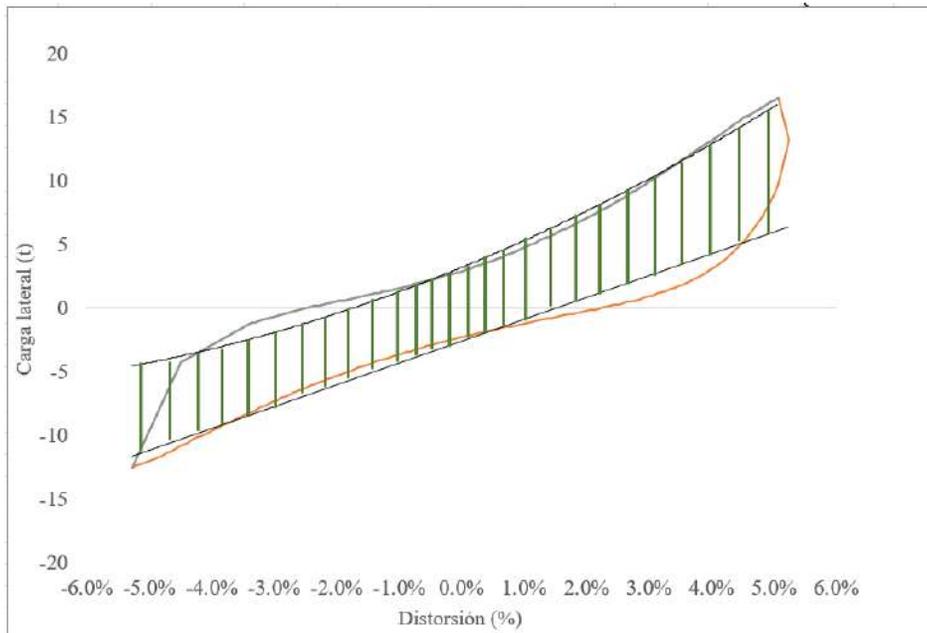
Finalmente, se realiza la suma absoluta del área de las dos secciones, lo que resulta en la obtención del área del ciclo (Fig. 5.4.12).

$$\text{Área 1} + \text{Área 2} = |(-0.44202 t * mm) + (0.36833 t * mm)| = 0.0737 t * mm$$

Fig. 5.4.12 Área total del ciclo - Disipación de energía

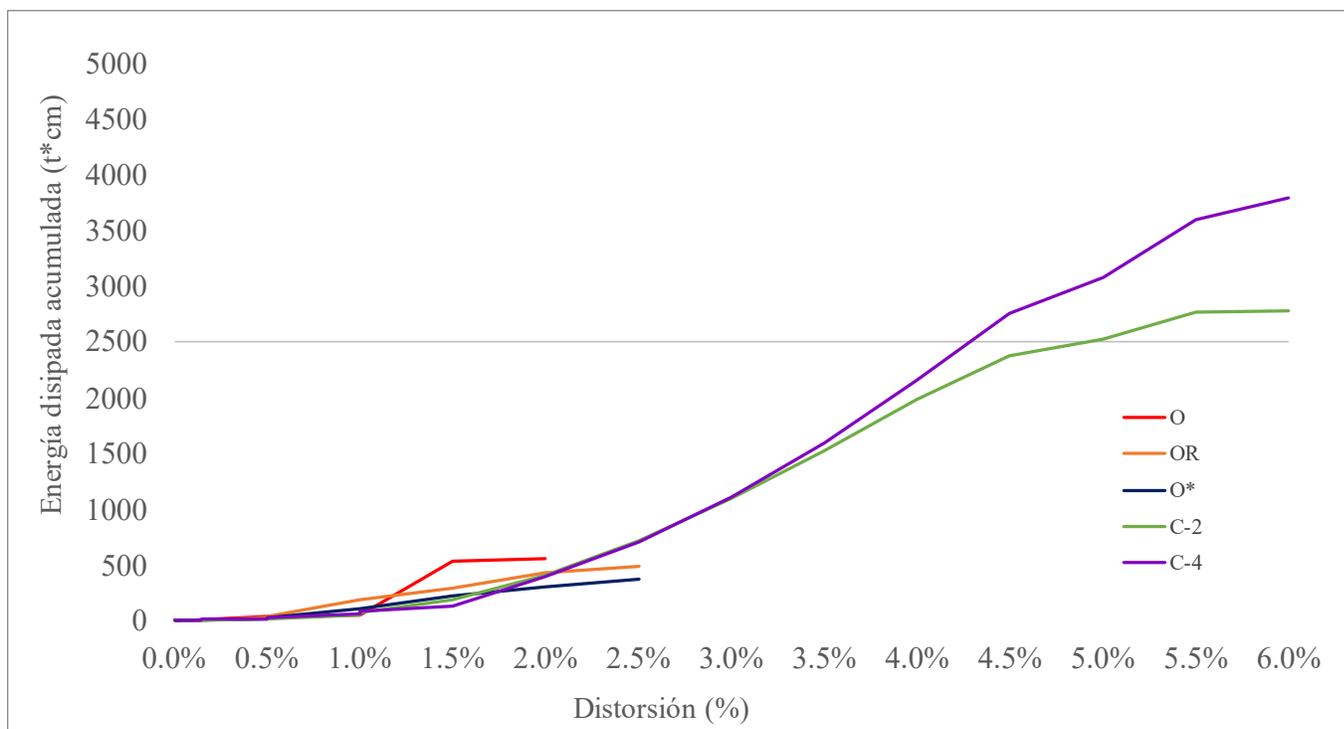
El procedimiento mencionado anteriormente se repitió en todos los ciclos registrados de cada columna. Luego, se vinculó la distorsión con su respectivo ciclo y se procedió a obtener una serie de puntos que permitió la generación de la gráfica completa de la disipación de energía de cada ensayo (Fig. 5.4.13).

Fig. 5.4.13 Disipación de energía en los especímenes

La disipación de la energía tendió a aumentar conforme el desplazamiento lateral creció. Se observó que el orden de mayor a menor disipación de energía de las columnas fue el siguiente:

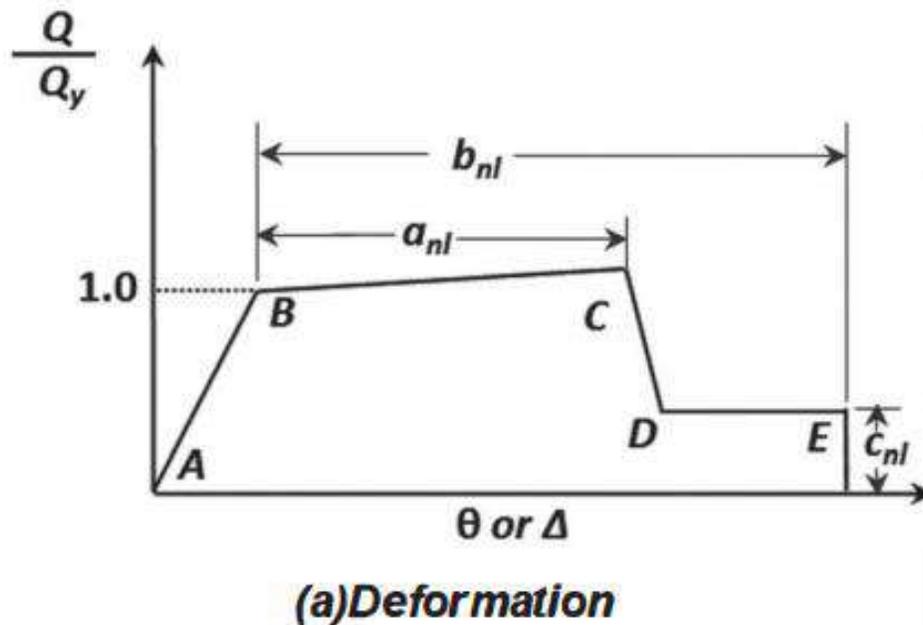
Fig. 5.5.2 Curva idealizada tipo (American Concrete Institute, 2022)

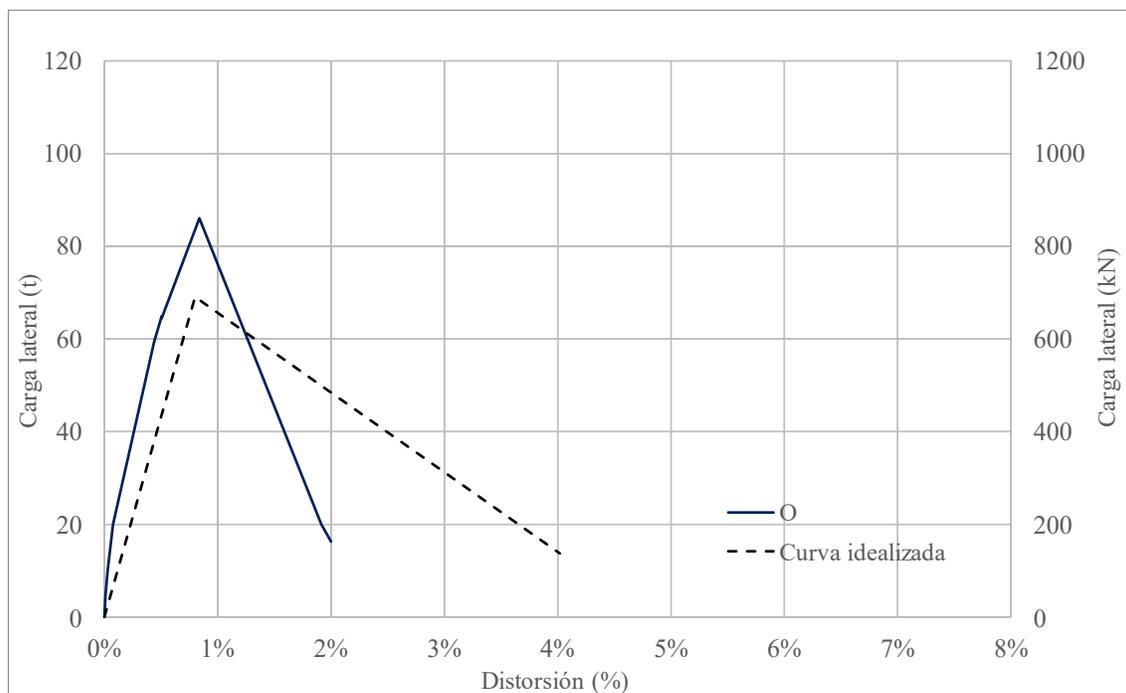
Fig. 5.5.3 Curva idealizada - Columna O

Las gráficas muestran que existen similitudes muy cercanas entre las columnas idealizadas y las columnas encamisadas, sin embargo, las columnas originales fueron las que presentaron las mayores variaciones.

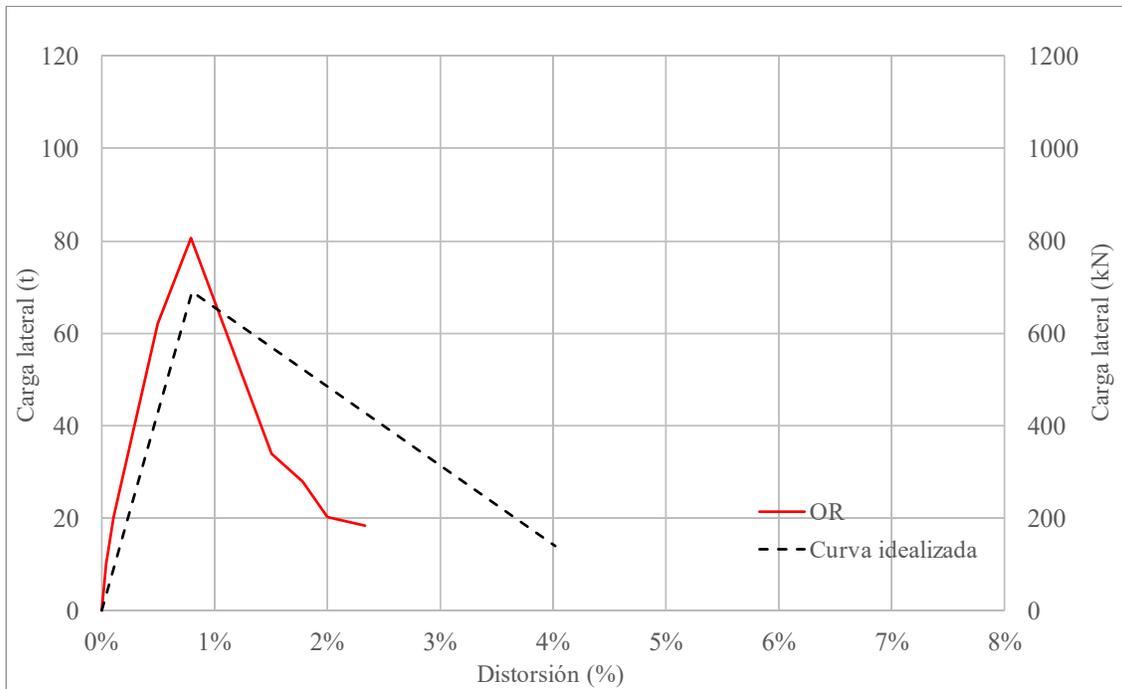
Fig. 5.5.4 Curva idealizada - Columna OR

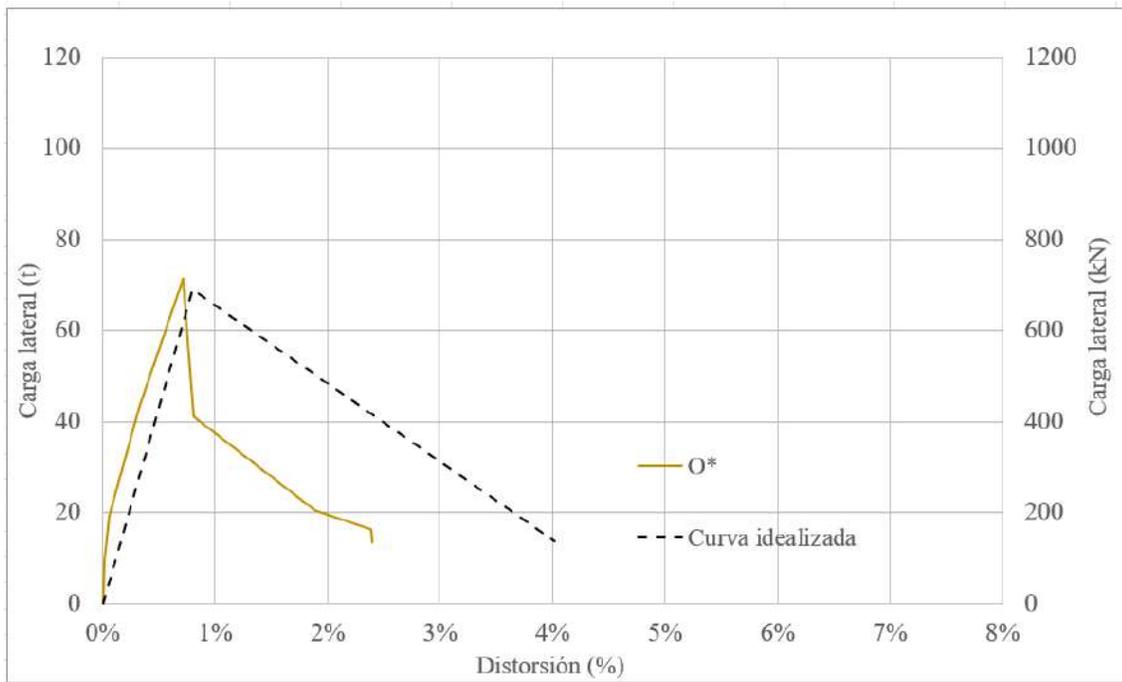
Fig. 5.5.5 Curva idealizada - Columna O*
