UNIVERSIDAD NACIONAL AUTÓNOMA DE MÉXICO

FACULTAD DE INGENIERÍA

**EFFECTO DEL TAMAÑO DE ÁNGULO EN EL
COMPORTAMIENTO SÍSMICO DE COLUMNAS DE
CONCRETO ENCAMISADAS CON ELEMENTOS
METÁLICOS**

TESIS

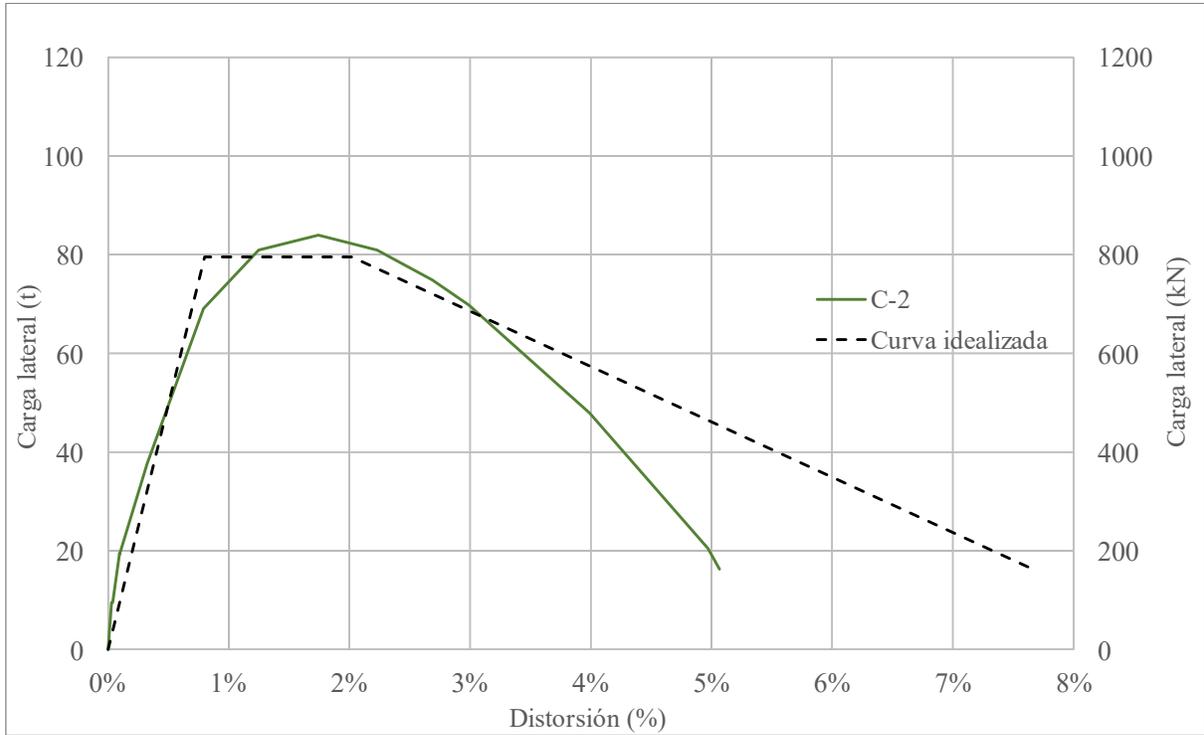
Fig. 5.5.6 Curva idealizada - Columna C-2

En la gráfica correspondiente a la columna C-2 en el apartado 5.5 se observa que la falla del espécimen fue flexo cortante. Después de haber alcanzado

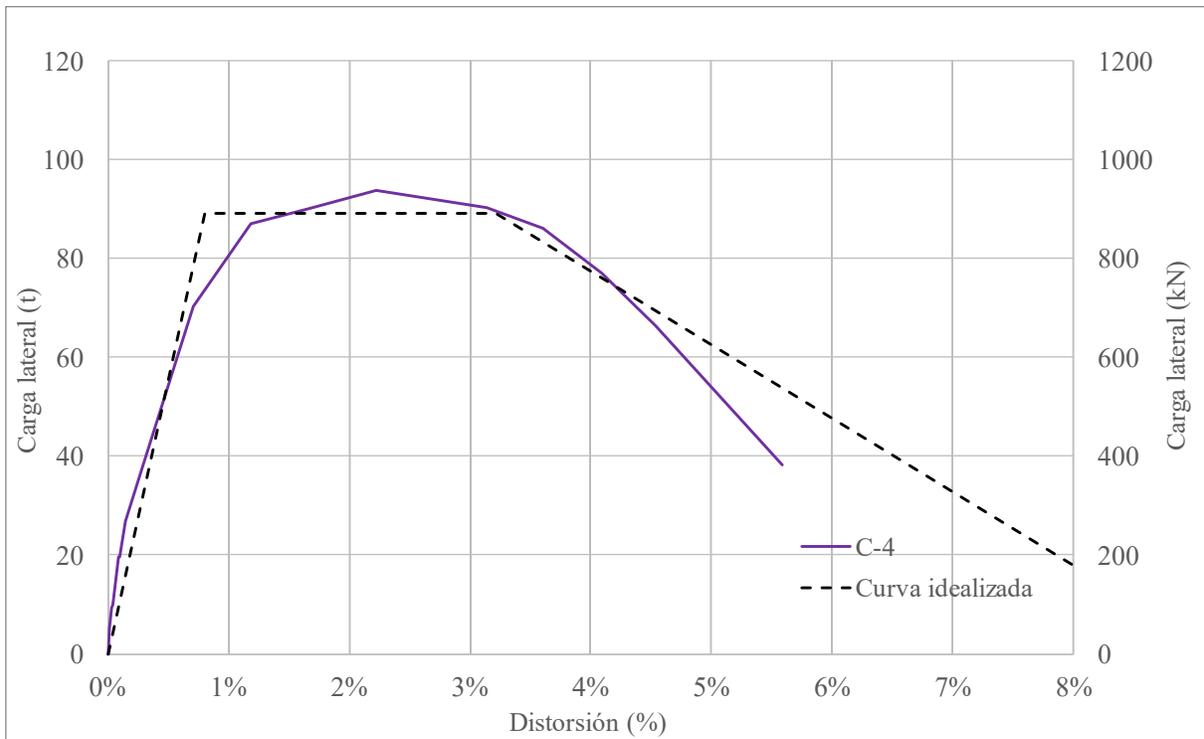
Fig. 5.5.7 Curva idealizada - Columna C-4

Por último, el modo de falla del espécimen C-4 fue por flexo cortante, siendo de las dos columnas encamisadas el tipo de falla más evidente, pues después de haber alcanzado su mayor resistencia la pérdida de resistencia en los ciclos posteriores fue paulatinamente, como se observa en la gráfica correspondiente a esta columna en la sección 5.5.

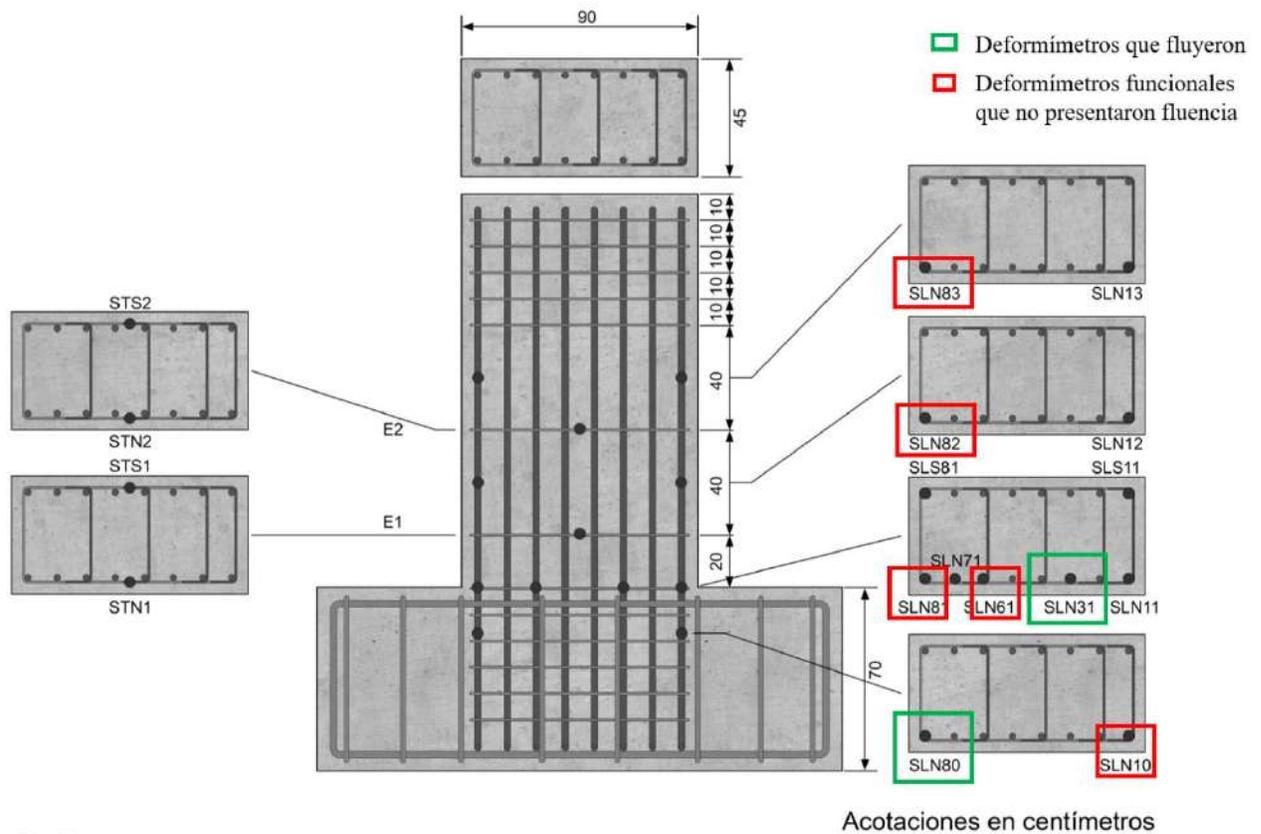
En cuanto al comportamiento del acero de refuerzo, fueron colocados siete deformímetros internos funcionales, de los cuales únicamente fluyeron dos en la distorsión de -0.5% y 1%. En la Fig. 5.6.1 se observan las ubicaciones de los deformímetros funcionales y los que fluyeron:

Fig. 5.6.1 Fluencia en deformímetros internos - Columna O

Finalmente, gracias a las gráficas de 5.5 se puede concluir que la columna O tuvo una falla a cortante, pues inmediatamente después de haber alcanzado su resistencia máxima, la caída de la resistencia fue súbita.

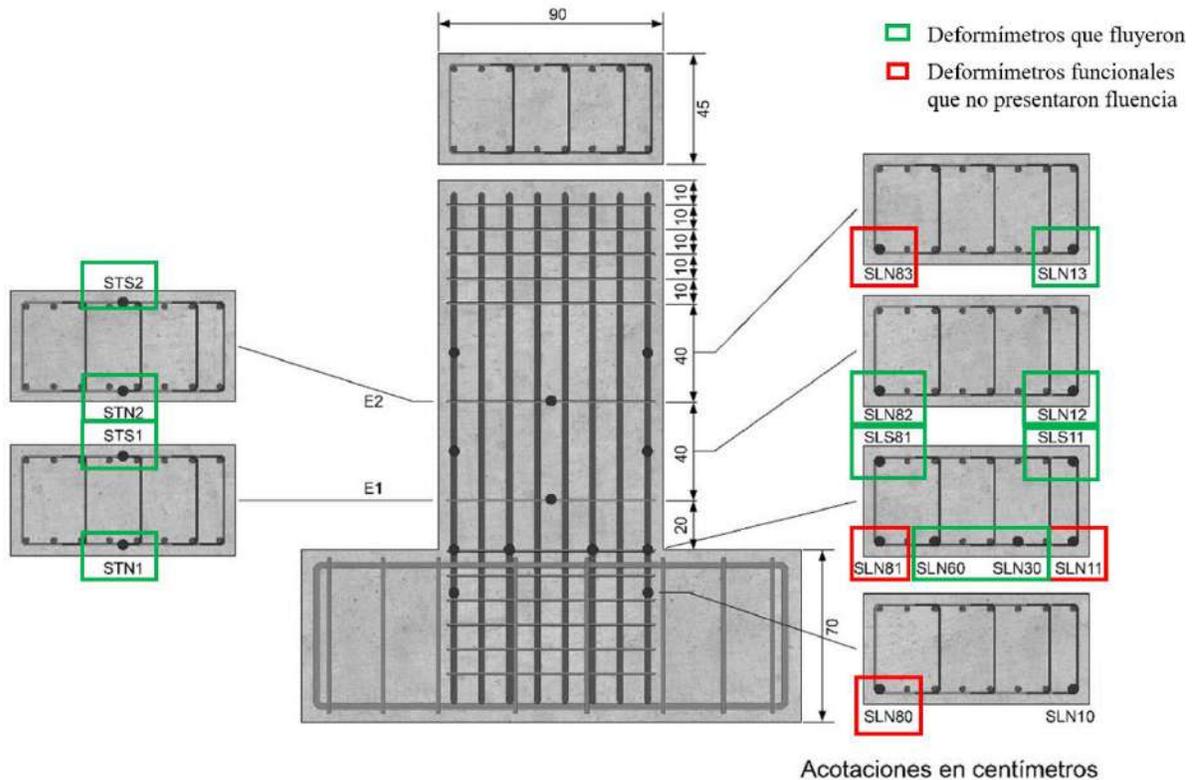
Fig. 5.6.3 Fluencia en deformímetros internos - Columna O*

La instrumentación interna de la columna OR constó de 16 deformímetros, de los cuales 15 fueron funcionales antes de iniciar la prueba. Para la distorsión del 1%, 11 deformímetros funcionales habían fluido (Fig. 5.6.3).

El tipo de falla presentado en este modelo fue por cortante, ya que después de alcanzar su resistencia máxima los valores registrados cayeron abruptamente, sin embargo, después de la distorsión de 1%, la resistencia registrada se mantuvo estable.

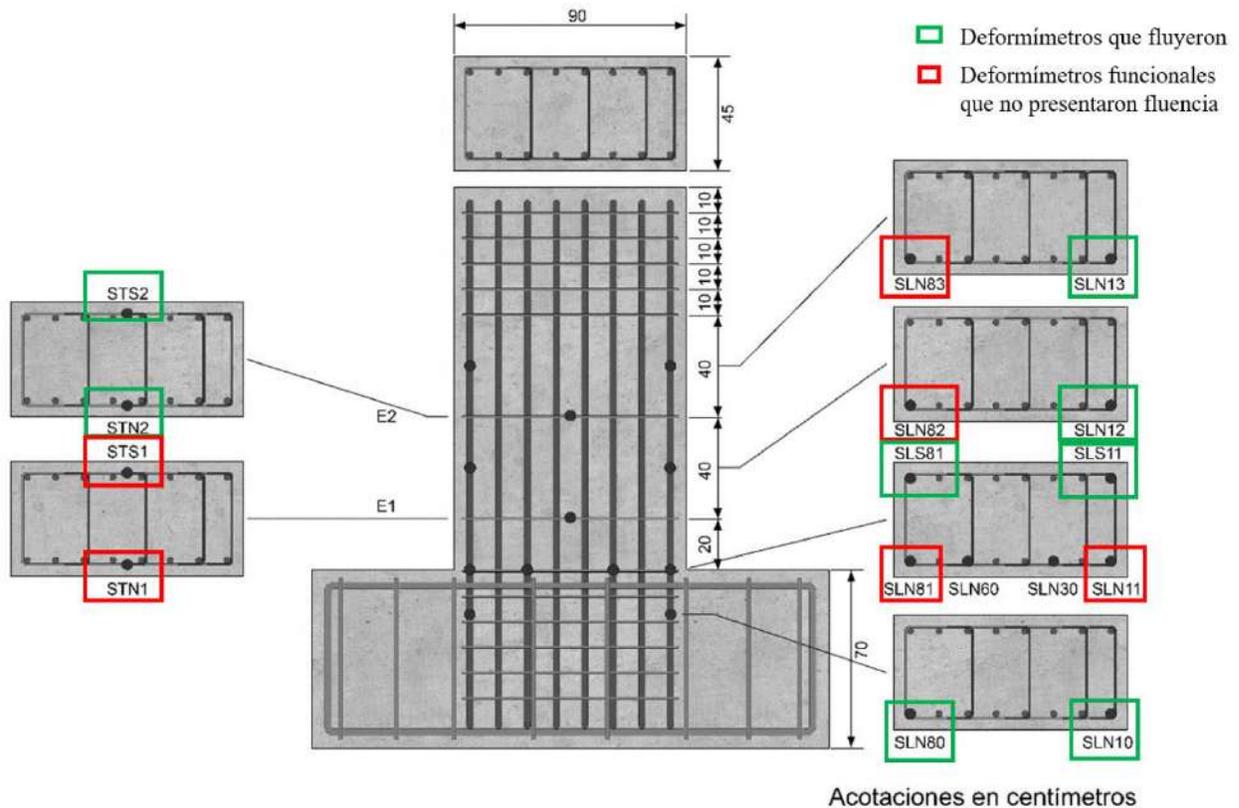
Fig. 5.6.4 Fluencia en deformímetros internos - Columna C-2

Fueron colocados 16 deformímetros internos de los cuales sólo dos no funcionaron correctamente al iniciar la prueba. En total ocho de los 16 deformímetros internos habían fluido en la distorsión de 2.5%.

Al ser este modelo encamisado, se colocaron también deformímetros externos tipo deformímetros en los elementos que conformaron la camisa. Cabe mencionar que el encamisado aportó capacidad de resistencia a la columna, lo que se ahondará en la sección 6.

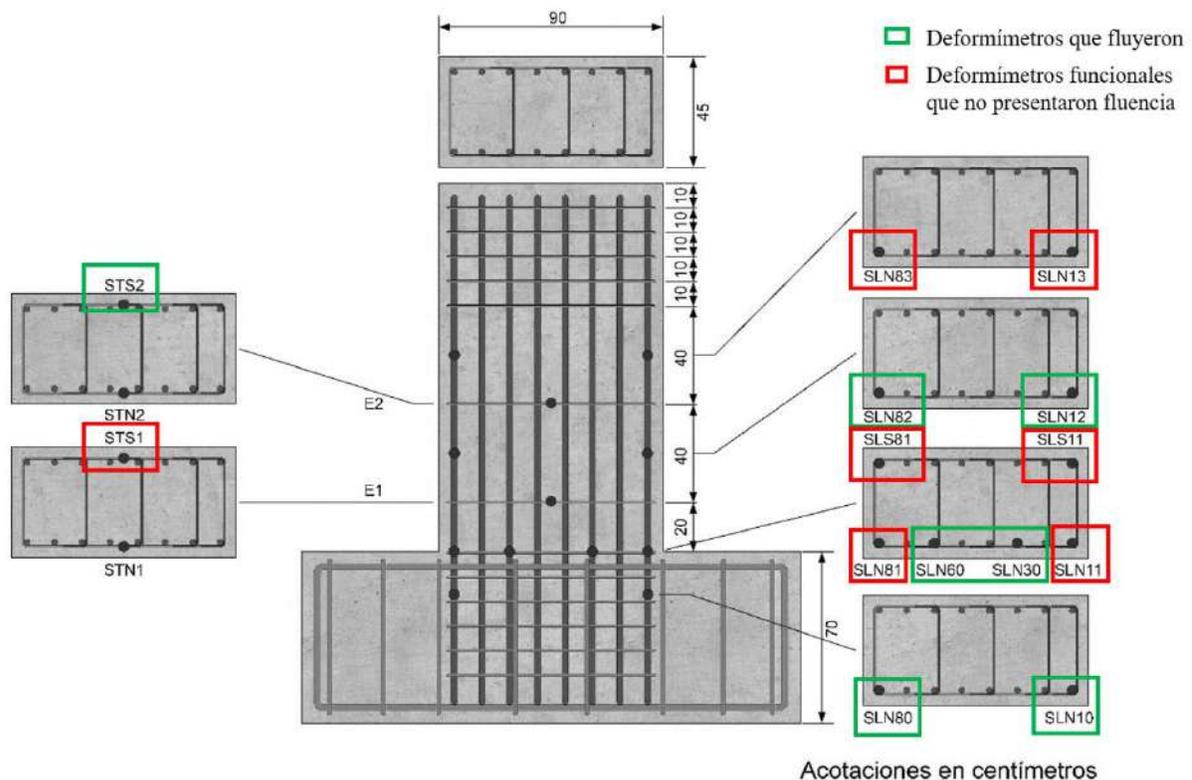
Fig. 5.6.5 Fluencia en deformímetros internos – Columna C-4

Los deformímetros internos colocados en el modelo fueron 16, de los cuales únicamente 14 fueron funcionales. Para el final de la distorsión de 2.5%, siete deformímetros en el acero de refuerzo habían fluido.

Al igual que la columna C-2, se profundizará sobre los deformímetros colocados en los encamisados en la sección 6.

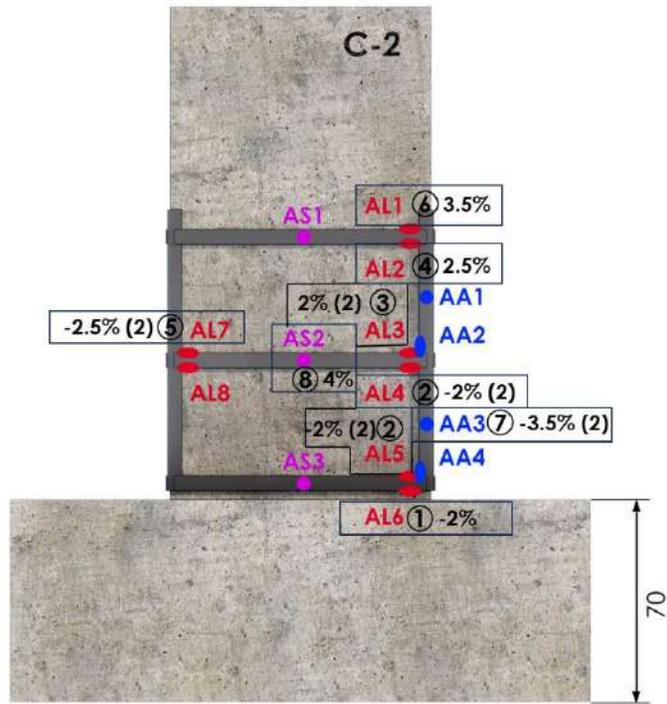
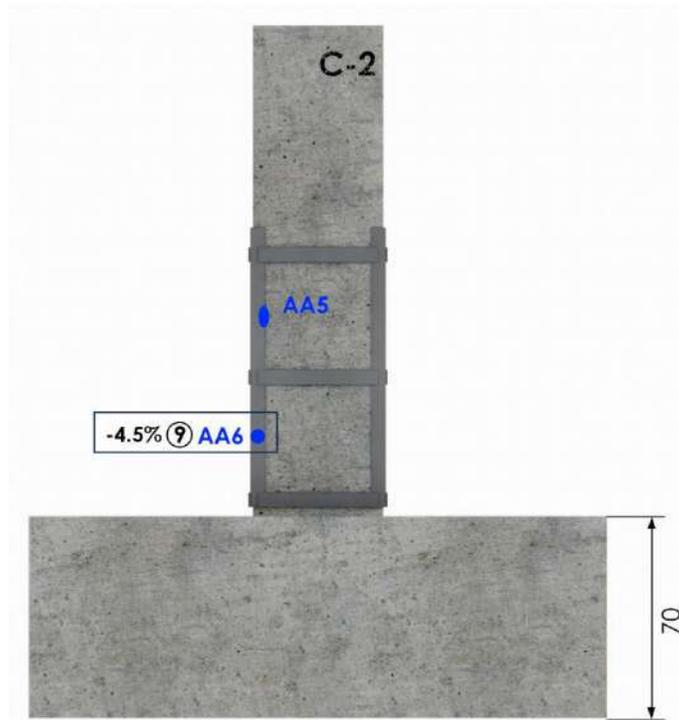
Fig. 6.1.1 Orden de fluencia de los deformímetros en encamisado metálico - Columna C-2

Primeramente, se incluyen las siguientes cuatro figuras que muestran el orden de fluencia de cada uno de los deformímetros.

Modelo S-2-1/4-d/2-2
Acotaciones en cm

Saber cuál es el orden de la fluencia de los deformímetros permiten conocer cuales partes de los elementos de la camisa fueron los primeros en influir en el comportamiento de los especímenes. Pese a que el orden, brindó una premisa del comportamiento, la información que realmente aporta más detalles es la distorsión en la que este fenómeno ocurrió.

De igual manera, los resultados reflejados en la Tabla 70 muestran que en la columna C-4 los deformímetros comenzaron a fluir en un ciclo con distorsión mayor ($R=-2.5\%$) que en la columna C-2 ($R=-2\%$). Lo anterior coincidió cuando el último deformímetro fluyó en las columnas C-4 y C-2 con distorsiones de -5% y -4.5% .

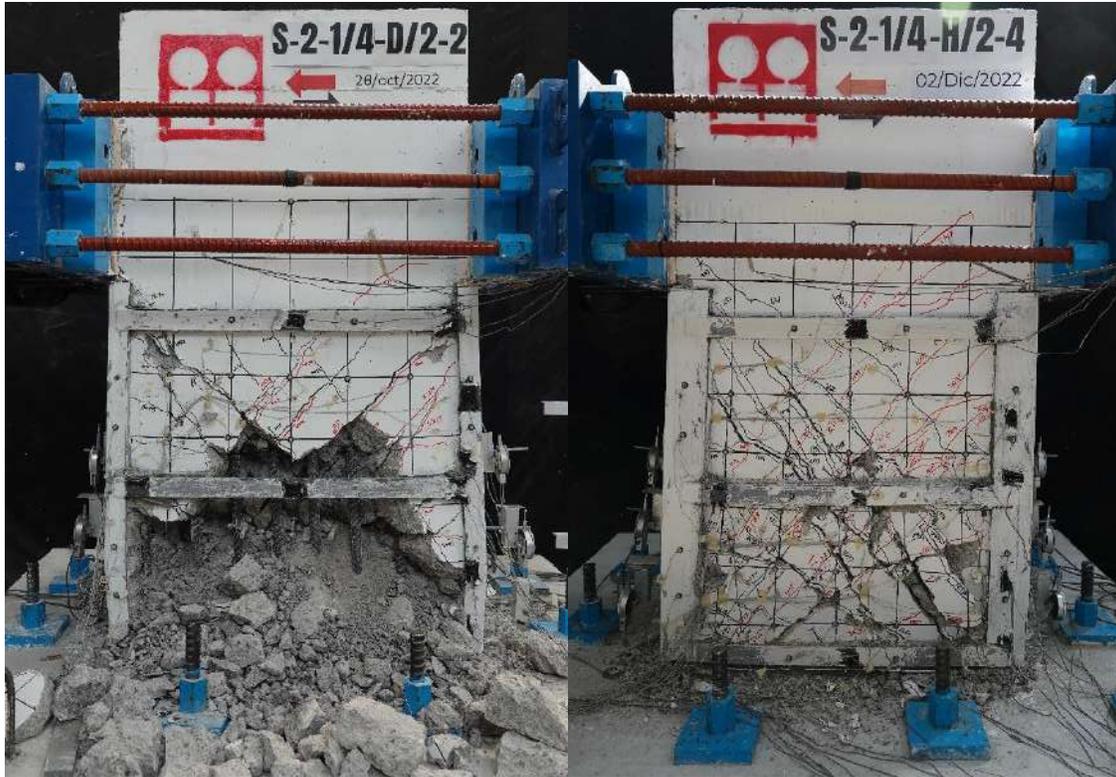
Fig. 6.1.3 Comparación del estado final del daño

Finalmente, se hace una evaluación visual de las dos columnas estudiadas en esta sección con las imágenes obtenidas del estado final después del término de los ensayos.

Se observó que la columna C-2 presentó un nivel de daño mayor que la columna C-4, lo cual se puede apreciar en lo siguiente:

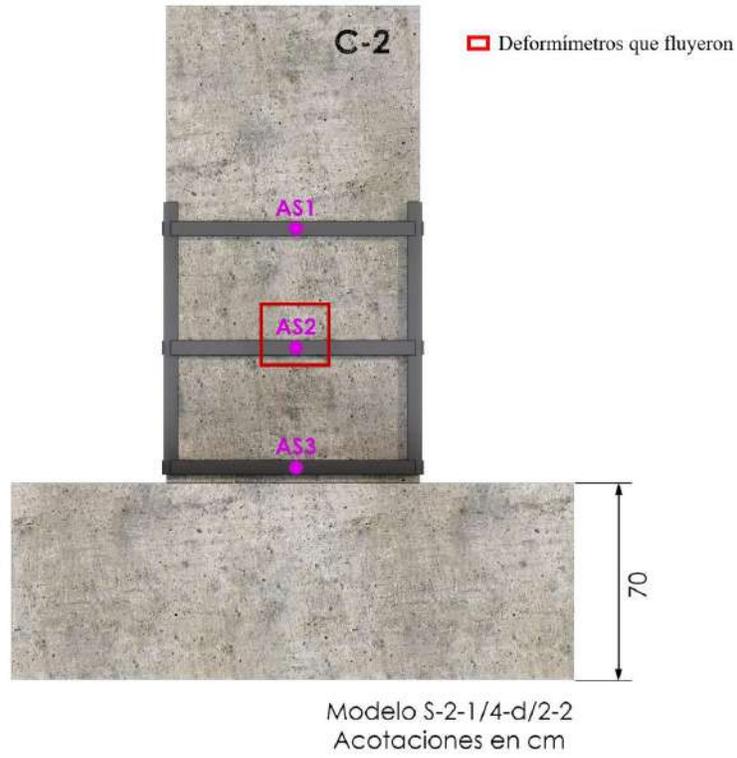
Fig. 6.2.1 Deformímetros que presentaron fluencia en las soleras - Columna C-2

En este apartado se ahonda en el efecto de las soleras y su comportamiento en las columnas encamisadas. Como primer punto se realiza el análisis de los deformímetros colocados en el centro de las soleras en cada columna.

Se observó que el único deformímetro colocado en la sección media de las soleras fue el AS2 en las dos columnas, lo cual es un indicador de su comportamiento y trabajo en los ensayos. Tomando en cuenta lo anterior se hace el análisis de la siguiente parte de este subcapítulo solo de las soleras intermedias.

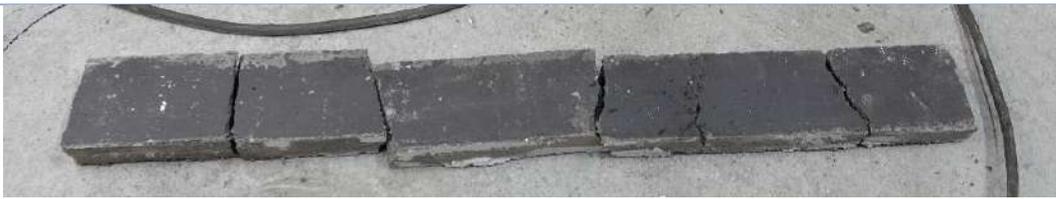
| Distorsión | | C-2 |
|---|---|---|
| Grout desprendido de la solera intermedia cara norte, columna C-2 | | |

- El mortero tipo grout fue un medio de contacto eficaz entre el encamisado y la columna, ya que transmitió las cargas de manera adecuada. En las columnas C-2 y C-4, el grout de las soleras intermedias se desprendió del concreto y presentó grietas, respectivamente. Sin embargo, el grout colocado en el resto de la camisa evitó el desplazamiento entre el elemento de concreto y el metálico.

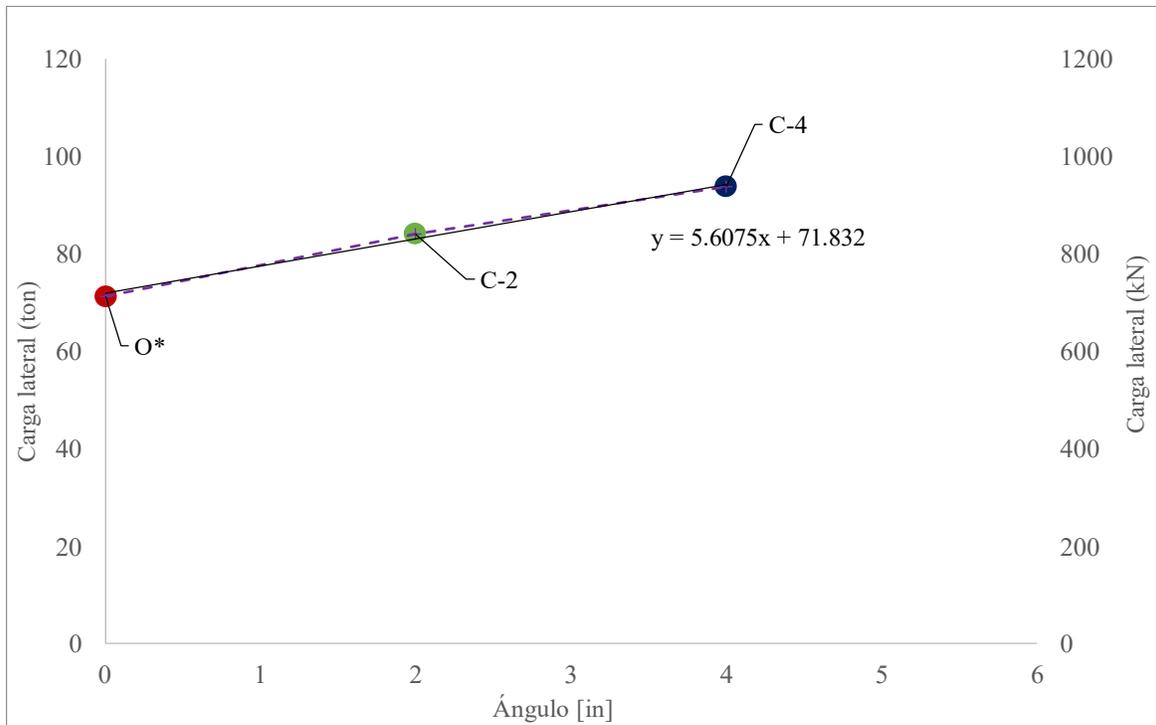
Fig. 6.3.2 Tendencia y ecuación de comportamiento de los especímenes

Una vez operadas ambas ecuaciones, se obtuvieron los siguientes resultados que permiten evaluar la variación entre los valores reportados:

Partiendo de la observación del comportamiento de los modelos con encamisados de acero, se establece que la aportación de la resistencia a las columnas se debe al confinamiento de los ángulos. A mayor ancho del ala del ángulo, mayor resistencia y menor daño se puede esperar en un espécimen. En cuanto a las soleras, se concluye que al inicio de la prueba, su comportamiento fue a flexión en sus extremos, en doble curvatura, pero conforme el ensaye avanzó éste fue a tensión, permitiendo la modelación de las soleras como estribos de la columna. Sin embargo, es importante considerar que el confinamiento aportado por las soleras fue crucial, pues el encamisado necesitó de ángulos y soleras en conjunto para un buen desempeño. Las soleras restringieron el giro de los ángulos en la unión solera-ángulo. Por lo anterior, las ecuaciones presentadas, involucran directa y totalmente al ángulo como única variable en los sistemas predictivos presentados.
